# LAPORAN AKHIR

**Pemantauan Kualitas  
Lingkungan Air Situ/Waduk  
DKI Jakarta**

**2024**

**Pusat Penelitian Lingkungan Hidup  
Lembaga Riset Internasional Lingkungan dan Perubahan Iklim  
Institut Pertanian Bogor**

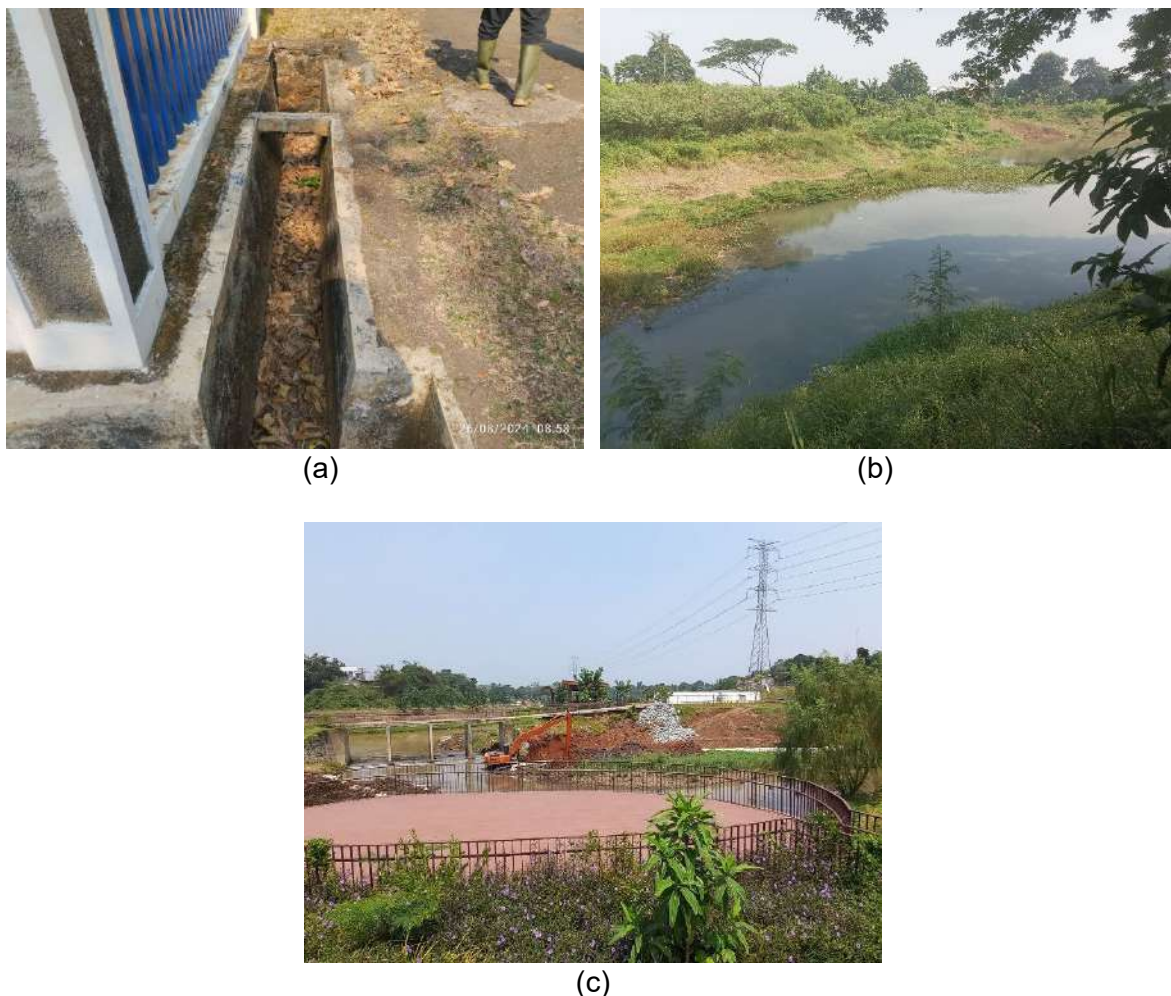
Tidak terealisasinya pengambilan sampel dan pengukuran parameter *insitu* tersebut disebabkan kondisi di titik sampling kering atau tidak ada aliran air dan adanya kegiatan pengerukan oleh Dinas SDA (Pondok Ranggon). Kondisi eksisting Situ Sunter hulu dan Waduk Puspom AU pada saat pemantauan periode 2024 dilaksanakan disampaikan pada **Gambar 2.4**.

**Gambar 2.4.** Kondisi kering di salah satu situ/waduk pada Pemantauan Tahun 2024  
(a) *inlet* Situ Puspom AU, (b) Situ Sunter Hulu dan sedang dilakukan pengerukan (c) *middle* Waduk Pondok Ranggon

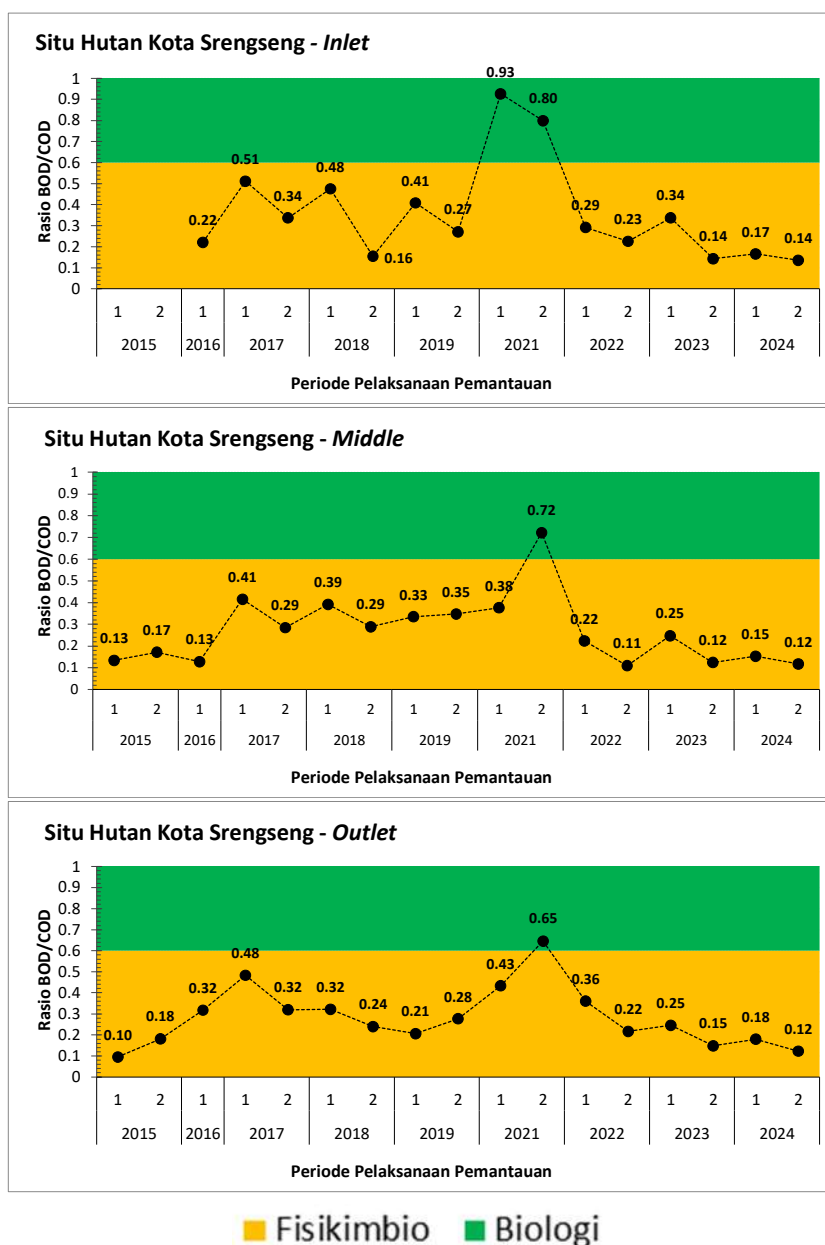
Kecenderungan rasio BOD/COD sejak tahun 2015 hingga 2024 memiliki nilai kurang dari 0,6 artinya pengelolaan perlu dilakukan secara fisik, kimia dan biologi. Pada tahun 2021 area *inlet* memiliki rasio yang tinggi yang hanya perlu dikelola secara biologi saja, akan tetapi seiring perkembangan aktivitas antropogenik yang meningkat, membuat timbulan air limbah yang juga tinggi. Ketika air limbah pemukiman di *release* ke drainase dimana drainase tersebut akan mengalir menuju *inlet* situ/waduk maka akan berkontribusi dalam pencemaran di Situ Hutan Kota Srengseng. Sehingga perlu dilakukan pengelolaan terlebih dahulu untuk air limbah domestik pemukiman dari kegiatan disekitar sebelum masuk ke waduk agar tidak mencemari waduk.

**Gambar 3.2.1.4** Kecenderungan Rasio BOD/COD di Situ Hutan Kota Srengseng

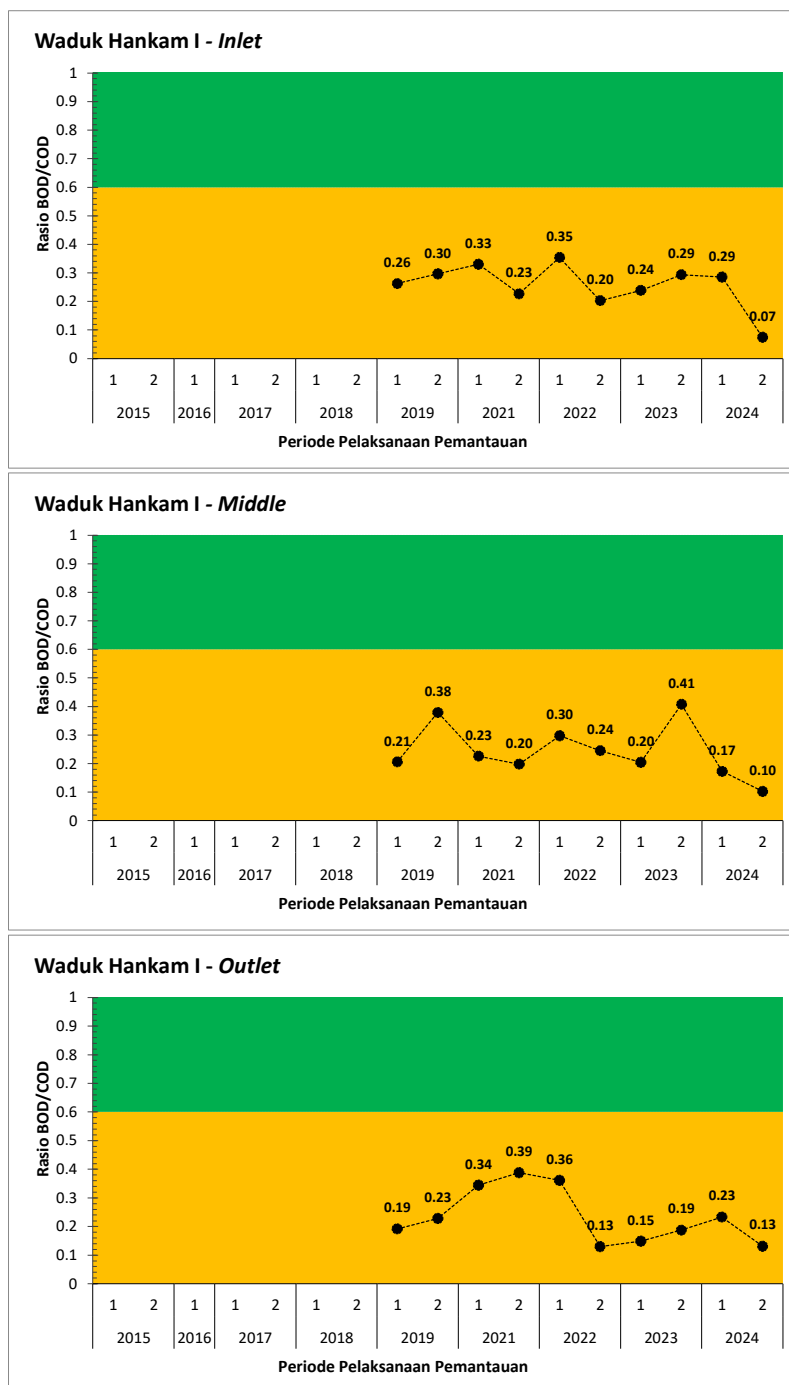
Kecenderungan rasio BOD/COD sejak tahun 2015 hingga 2024 di Waduk Hankam 1 memiliki nilai kurang dari 0,6 artinya pengelolaan perlu dilakukan secara fisik, kimia dan biologi. Ketika air limbah pemukiman di *release* ke drainase dimana drainase tersebut akan mengalir menuju *inlet* situ/waduk ini maka akan berkontribusi dalam pencemaran di Waduk Hankam 1. Sehingga, perlu dilakukan pengelolaan terlebih dahulu untuk air limbah domestik pemukiman dari kegiatan disekitar sebelum masuk ke waduk agar tidak mencemari waduk.

**Gambar 3.2.1.10** Kecenderungan Rasio BOD/COD di Waduk Hankam 1

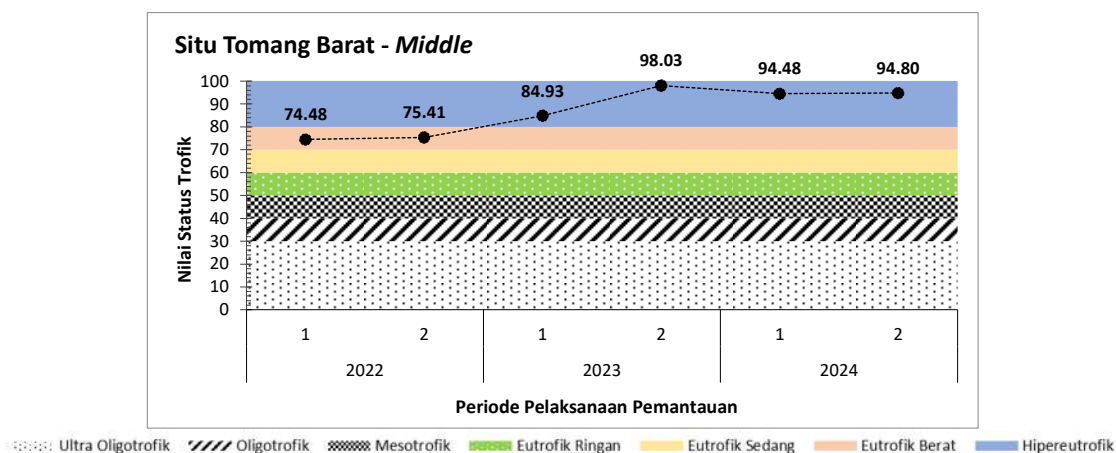
Kecenderungan status trofik Situ Tomang Barat dalam kurun waktu 2022 hingga 2024, sejak 4 periode terakhir tergolong hipereutrofik berat. Dengan mengetahui nilai tersebut membuktikan bahwa terjadinya peningkatan status trofik di Situ Tomang Barat. Hal ini menunjukkan Situ Tomang Barat telah tercemar. Dampak dari tingginya status trofik salah satunya ekosistem perairan yang rusak akibat kurangnya oksigen di perairan sehingga kemampuan bakteri untuk mendegradasi pencemar tidak optimal.

**Gambar 3.2.1.27** Kecenderungan Status Trofik di Situ Tomang Barat

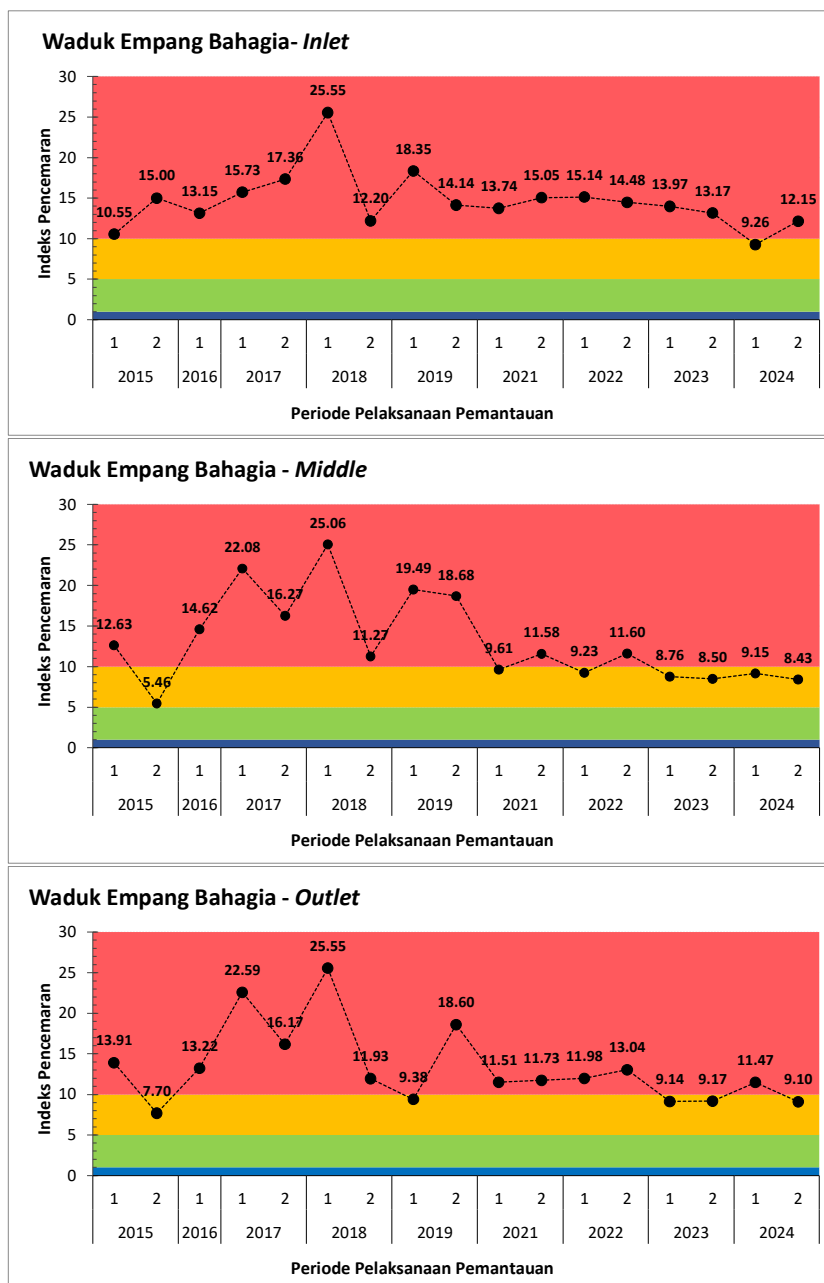
Kecenderungan nilai IP rata-rata di titik *inlet* tergolong cemar berat dan membaik kondisinya ketika di titik *middle* dan *outlet* (cemar sedang). Walaupun cemar sedang nilai ini adalah nilai kritis kategori IP di Waduk Empang Bahagia.

**Gambar 3.2.1.30** Kecenderungan Indeks Pencemaran di Waduk Empang Bahagia

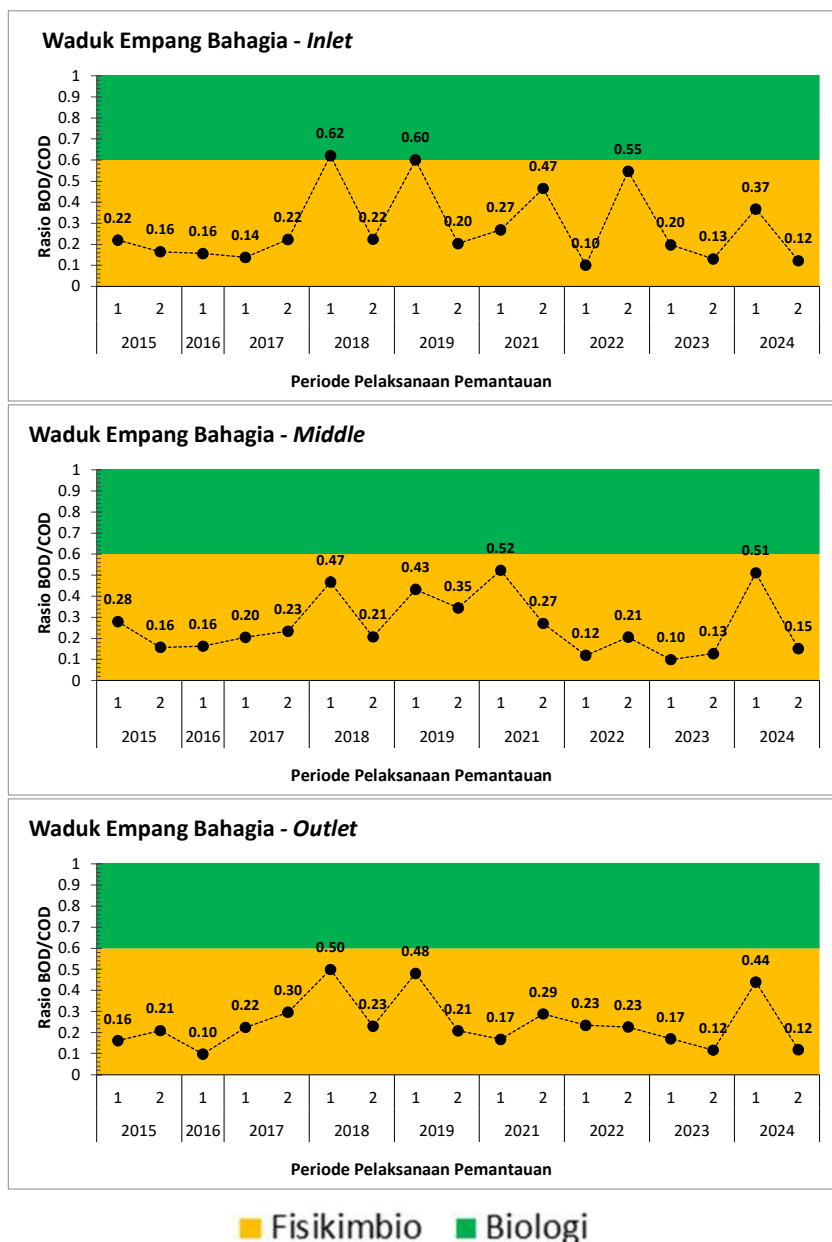
Berdasarkan nilai rasio BOD/COD Tahun 2015 hingga 2024 Waduk Empang Bahagia sudah tidak dapat melakukan perbaikan hanya secara biologi. Sehingga perlu dilakukan secara fisik kimia dan biologi. Hal ini terlihat dari nilai rasio BOD/COD yang cenderung dibawah 0,6.

**Gambar 3.2.1.31** Kecenderungan Rasio BOD/COD di Waduk Empang Bahagia

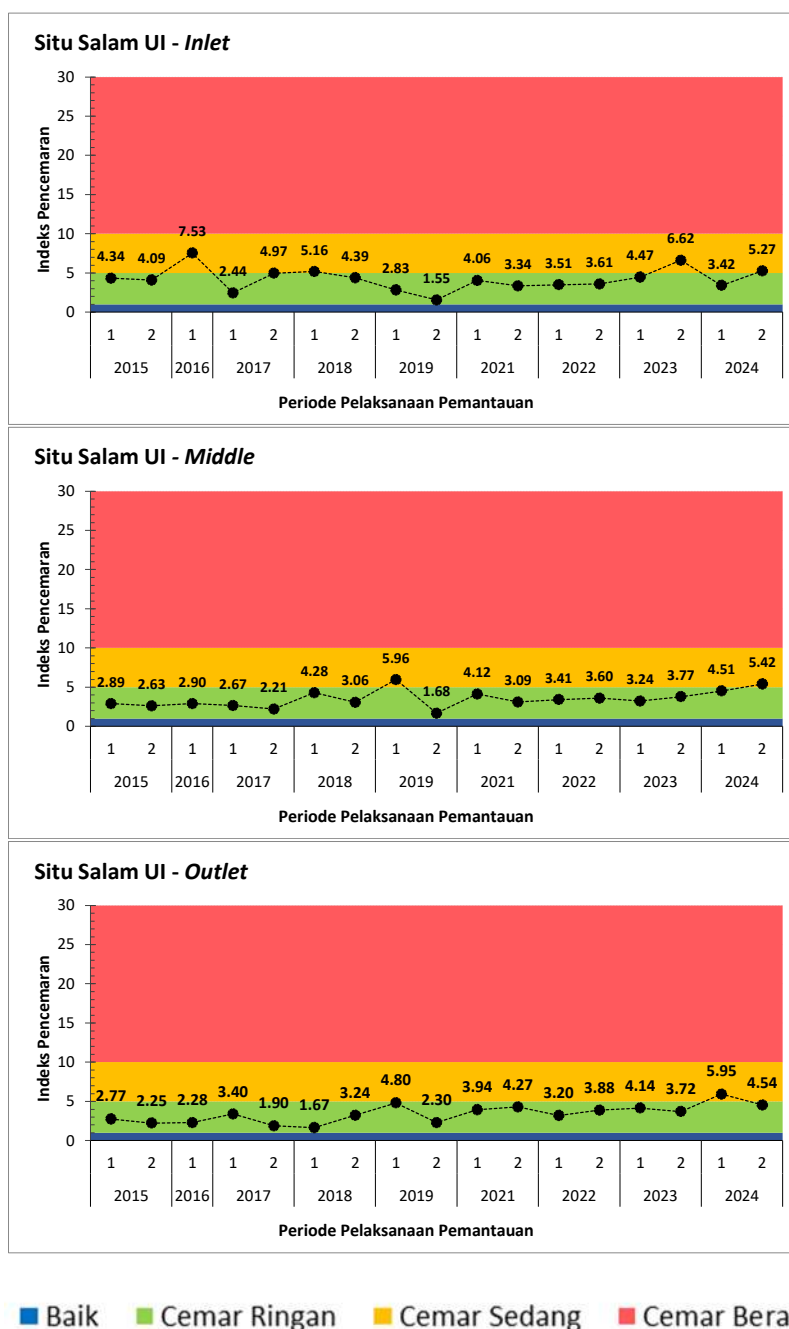
Pola kecenderungan nilai IP sejak pemantauan tahun 2015 hingga periode II tahun 2024 di titik *inlet*, *middle*, dan *outlet* secara umum berstatus cemar ringan hingga sedang (**Gambar 3.2.3.14**). Kondisi cemar sedang hanya terjadi pada pemantauan periode I tahun 2016 dan 2018 (*inlet*), periode II tahun 2023 (*inlet*), periode I tahun 2019 (*middle*), periode I tahun 2024 (*outlet*) dan periode II (*inlet* dan *middle*). Aliran air dari Danau Puspa yang berasal dari saluran air limbah domestik menyebabkan akumulasi bahan organik di titik *inlet* dan *middle*.

**Gambar 3.2.3.14** Kecenderungan Indeks Pencemaran di Situ Salam UI

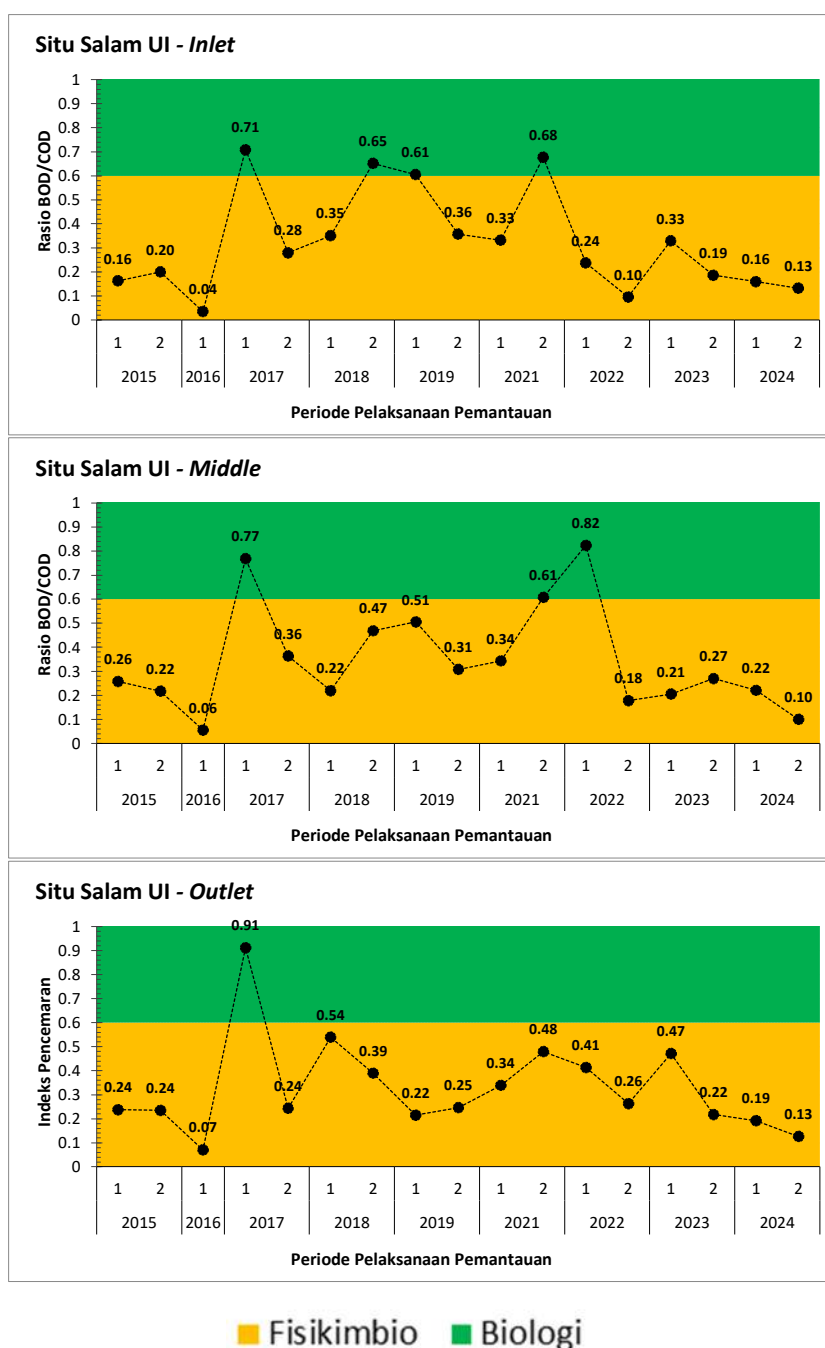
Hasil pemantauan kualitas air selama beberapa periode secara umum menunjukkan metode pengelolaan yang dapat diterapkan di situ atau waduk adalah secara fisika, kimia, dan biologi berdasarkan nilai rasio BOD/COD (**Gambar 3.2.3.15**). Meskipun demikian, terdapat pula metode pengelolaan secara biologi pada beberapa periode pemantauan. Sifat bahan-bahan pencemar organik secara umum bersifat *slow biodegradable* berdasarkan indeks *biodegradable*.

**Gambar 3.2.3.15** Kecenderungan Rasio BOD/COD di Situ Salam UI

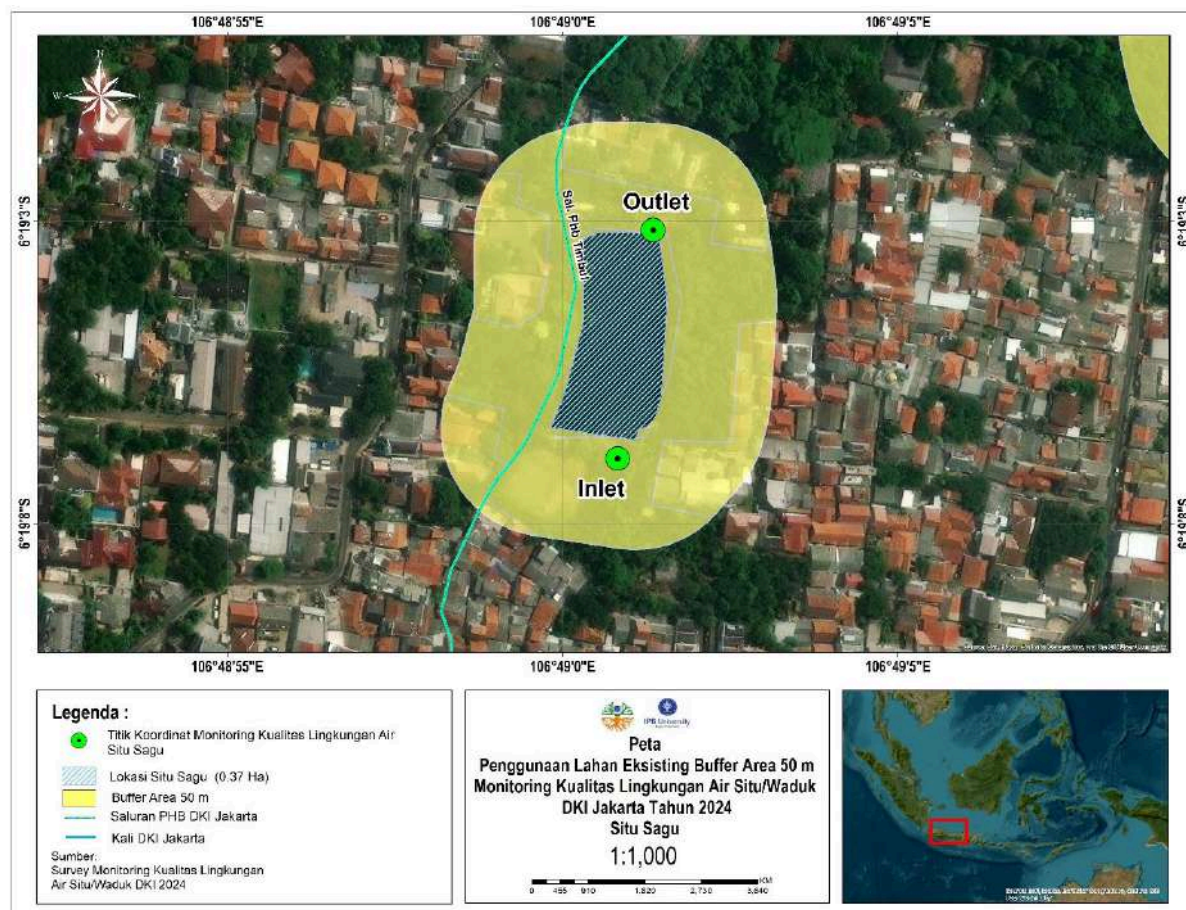
musim penghujan. Meskipun sudah 100 % turap beton, kondisi eksisting di lapang dijumpai di beberapa bagian sisi turap yang sudah mulai hancur atau runtuh. Hal ini tentu akan berpengaruh terhadap laju sedimentasi terutama di saat musim penghujan. Kondisi terkini turap di situ Sagu selama dua periode pemantauan dapat dilihat pada **Gambar 3.2.3.22**.

**Gambar 3.2.3.22. Buffer area Situ Sagu**

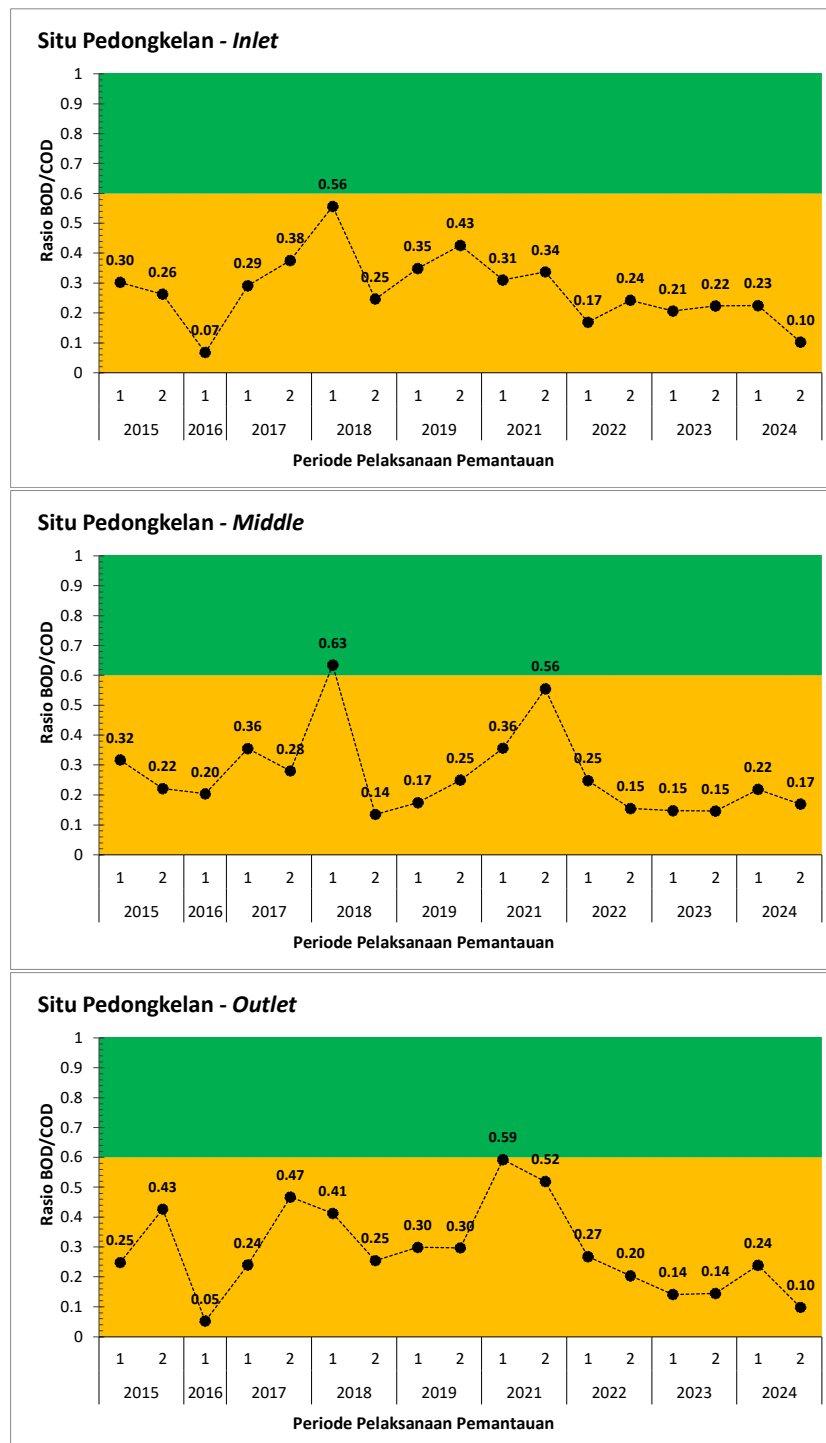
mengurai/mendegradasi bahan organik dalam badan perairan. Berdasarkan perhitungan rasio BOD/COD, pengelolaan ditekankan dengan menggunakan metode fisika, kimia dan biologi. Hal ini mengingat nilai COD yang tinggi, sehingga dalam pengelolaan sumberdaya air perlu ada upaya nyata untuk meningkatkan kualitas air baik dengan pengolahan air secara fisika misalkan dengan metode penyaringan (filtrasi), membuat kolam pengendapan pada titik *inlet*.

**Gambar 3.2.4.10** Kecenderungan Rasio BOD/COD di Situ Pedongkelan
