# LAPORAN AKHIR

**Pemantauan Kualitas  
Lingkungan Air Situ/Waduk  
DKI Jakarta**

**2024**

**Pusat Penelitian Lingkungan Hidup  
Lembaga Riset Internasional Lingkungan dan Perubahan Iklim  
Institut Pertanian Bogor**

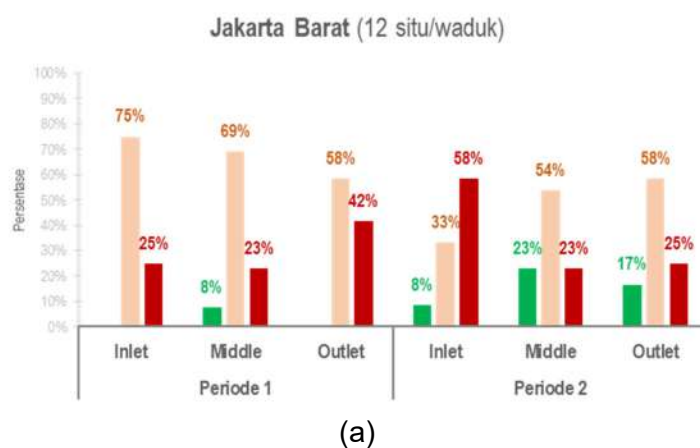
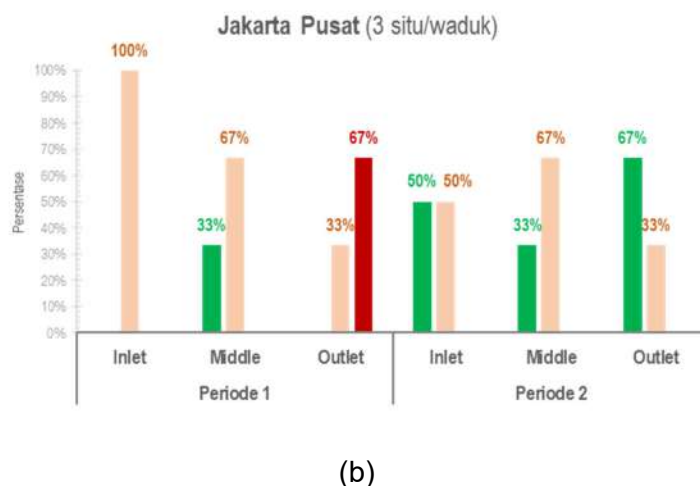
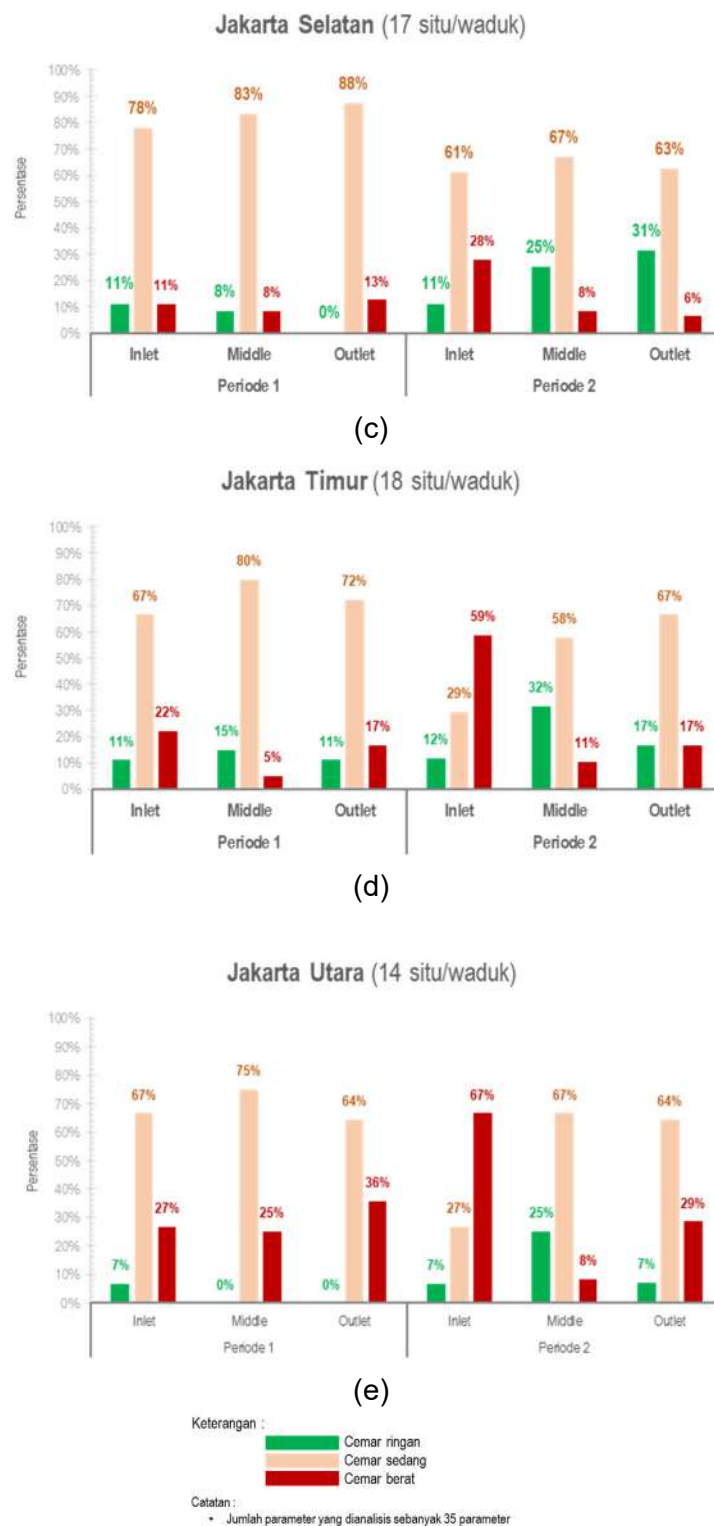
Situ/waduk di Jakarta Pusat, kondisi *inlet* dan *middle* lebih dominan kondisi cemar ringan dan cemar sedang. Kondisi cemar berat hanya ditemukan pada titik *outlet* pada periode 1 pemantauan. Hampir sama dengan kondisi Jakarta Pusat, situ/waduk di wilayah Jakarta Selatan umumnya ditemukan kondisi cemar sedang baik pada titik *inlet*, *middle*, dan *outlet* berkisar antara 61 hingga 88 persen baik pada periode 1 maupun periode 2 pemantauan. Hal ini dikarenakan, pemukiman di dua wilayah administratif ini tidak sepadat wilayah Jakarta Barat dan Jakarta Utara. Sistem sanitasi dan pembuangan sampah pada wilayah Jakarta Pusat dan Jakarta Selatan juga secara umum diamati lebih baik. Hal ini menunjang perbaikan kualitas perairan situ/waduk.

Kondisi perairan situ/waduk di Jakarta Timur lebih baik jika dibandingkan dengan Jakarta Barat dan Jakarta Utara. Dimana, kondisi perairan didominasi oleh cemar sedang berkisar 29 hingga 80 persen baik pada titik *inlet*, *middle* dan *outlet*. Pada pemantauan periode 2 tahun 2024 terjadi anomali, dimana titik *inlet* situ/waduk Jakarta Timur didominasi oleh kejadian cemar berat hingga sebesar 59 persen. Diduga hal ini terjadi karena pada saat pemantauan, curah hujan dalam kondisi rendah, sehingga bahan pencemar yang masuk pada saluran *inlet* menjadi lebih pekat.

**Gambar 3.1.1** Sebaran Indeks Pencemaran di titik *inlet*, *middle* dan *outlet*. (a) Jakarta Barat, (b) Jakarta Pusat, (c) Jakarta Selatan, (d) Jakarta Timur, dan (e) Jakarta Utara.

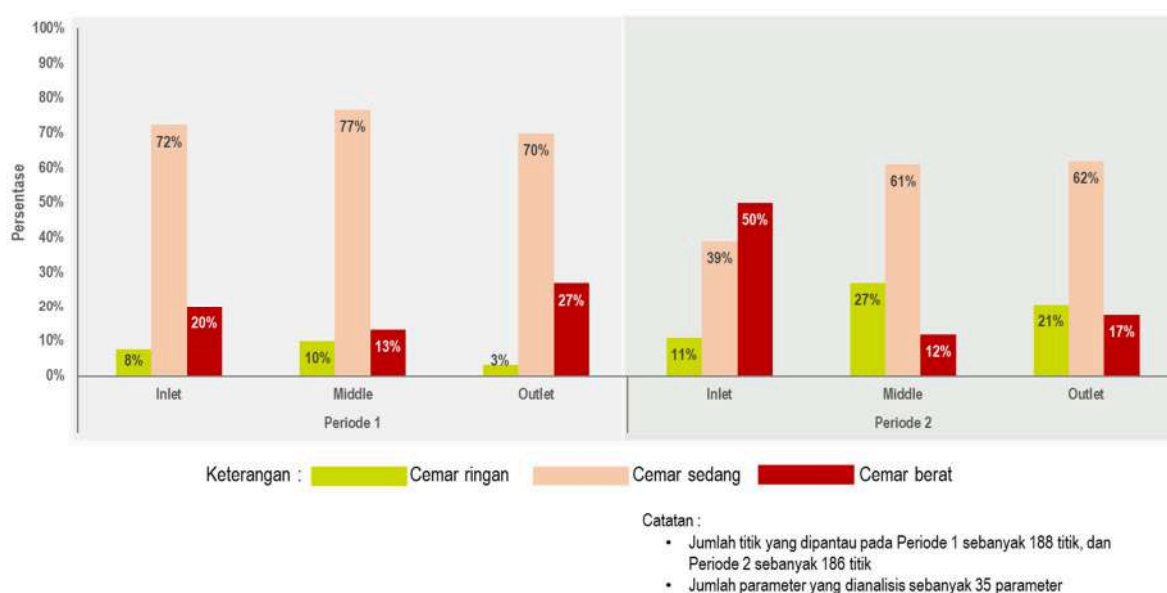
Jika dianalisis pada semua titik pada *inlet*, *middle* dan *outlet*, situ/waduk di Provinsi DKI Jakarta kategori tertinggi cemar sedang hingga cemar berat. Tingkat pencemaran pada titik *inlet* cenderung lebih tinggi dibandingkan di titik *middle* dan *outlet* (**Gambar 3.1.2**).

**Gambar 3.1.2** Persentase Indeks Pencemaran di Seluruh Titik Pemantauan

Pada pemantauan periode 1 nilai IP cenderung lebih kecil dibandingkan pada periode 2. Jika penilaian status mutu dinilai berdasarkan semua titik baik *inlet*, *middle* dan *outlet*. Jumlah kejadian cemar sedang dan terutama cemar berat lebih banyak ditemukan. Hal ini dikarenakan, titik *inlet* diikutkan dalam perhitungan IP. Sehingga secara kumulatif level pencemaran pada titik *inlet* mempengaruhi persentase cemar ringan, sedang dan berat. Umumnya, kualitas air pada titik *inlet* lebih rendah jika dibandingkan dengan titik *middle*. Kualitas air pada saluran *inlet* lebih banyak dipengaruhi oleh keadaan kali, saluran PHB atau sungai dibandingkan dengan pengaruh dari situ/waduk. Penilaian terhadap kualitas

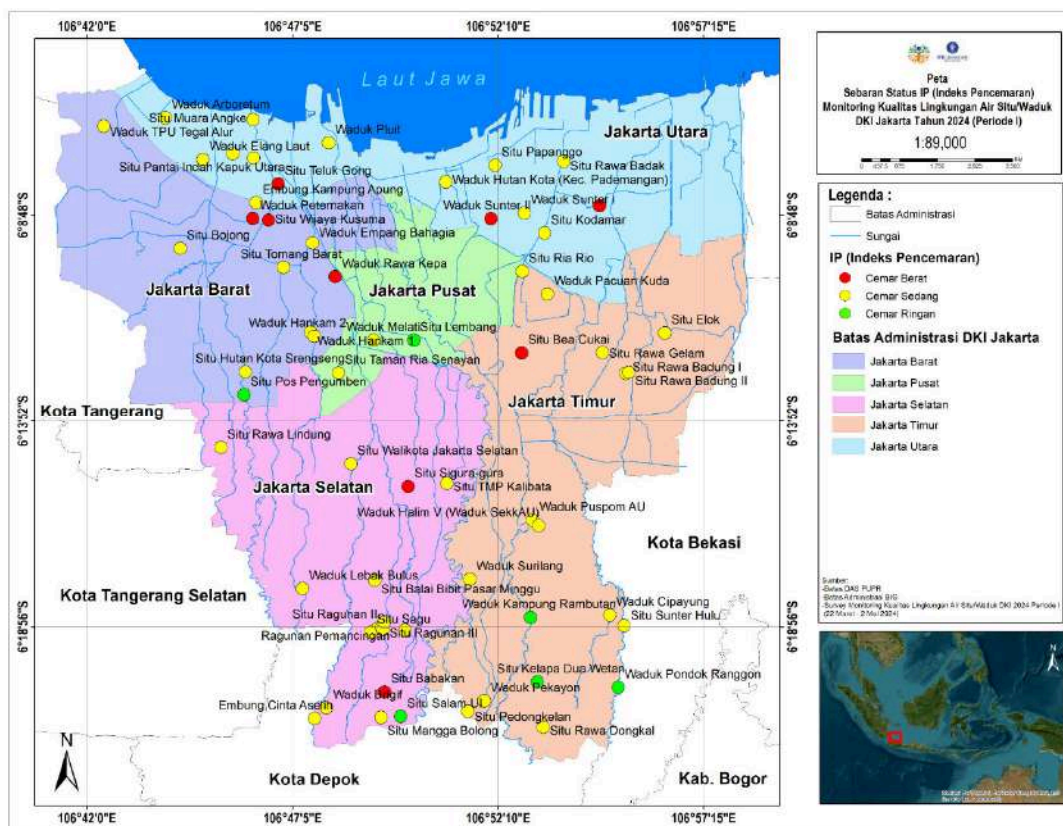
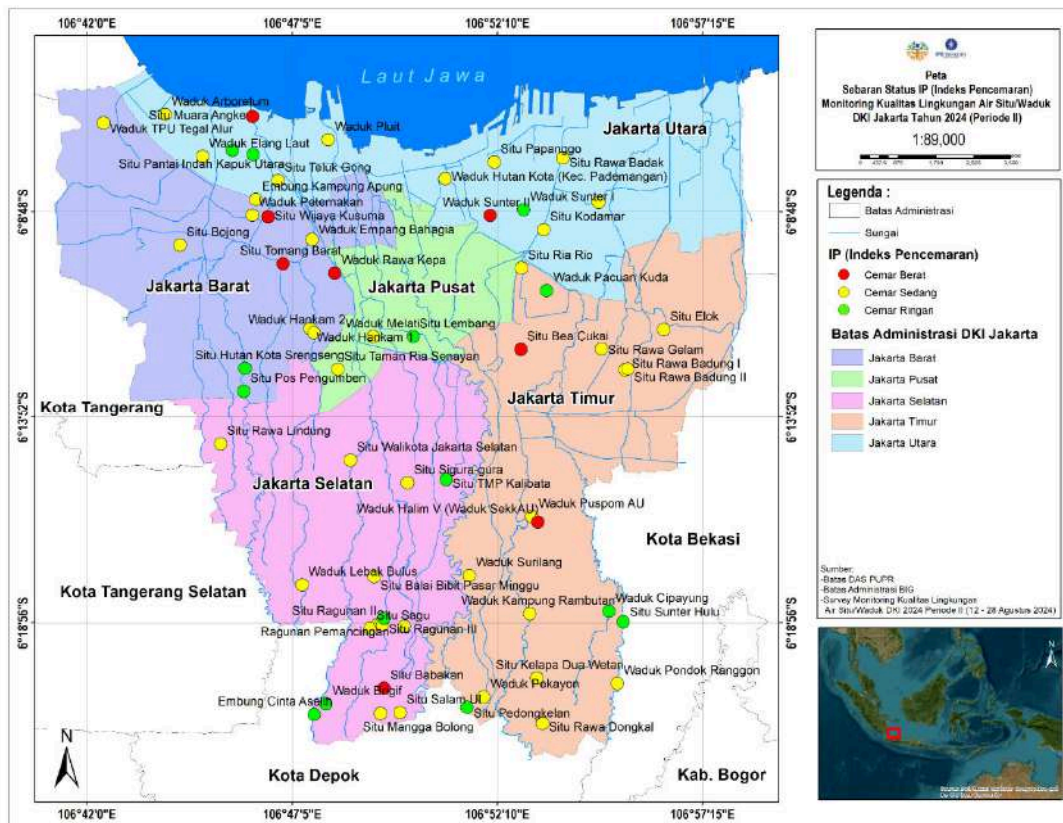
Dalam pengelolaan situ/waduk, penting untuk melihat kondisi perairan berdasarkan sebaran spasialnya. Oleh karena itu dilaksanakan analisis spasial terhadap data IP. Analisis dilakukan pada seluruh situ/waduk yang dipantau (64 situ/waduk). Kualitas perairan situ/waduk diwakili hasil analisis IP pada titik *middle*, sedangkan untuk situ/waduk yang tidak memiliki titik *middle*, data IP yang digunakan adalah data pada titik *outlet*. Sebaran status IP pada setiap situ/waduk di DKI Jakarta yang dipantau pada Periode 1 dan Periode 2 tahun 2024 ditampilkan pada **Gambar 3.1.3**.

**Gambar 3.1.3** Peta sebaran indeks pencemaran pada pemantauan (a) Periode 1 dan (b) Periode 2

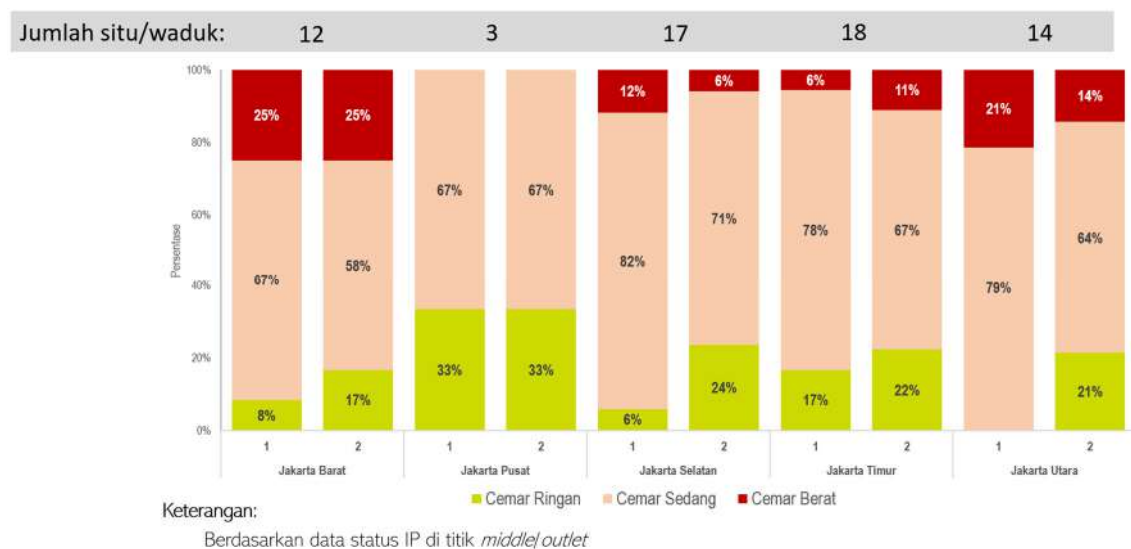
Persentase status IP berdasarkan wilayah administrasi disajikan pada diagram batang (**Gambar 3.1.4**). Secara rinci, jumlah situ/waduk yang mengalami cemar berat di Jakarta Barat mencapai 25 persen pada pemantauan Periode 1 dan 25 persen pada Periode 2 tahun 2024. Di Jakarta Timur jumlah situ/waduk yang mengalami cemar berat mencapai 6 (enam) persen pada Periode 1 dan 11 persen pada pemantauan Periode 2 tahun 2024 (**Gambar 3.1.4**). Situ/waduk di Jakarta Pusat cenderung memiliki nilai status IP pada kategori cemar ringan dan cemar sedang.

**Gambar 3.1.4** Persentase indeks pencemaran berdasarkan wilayah administrasi

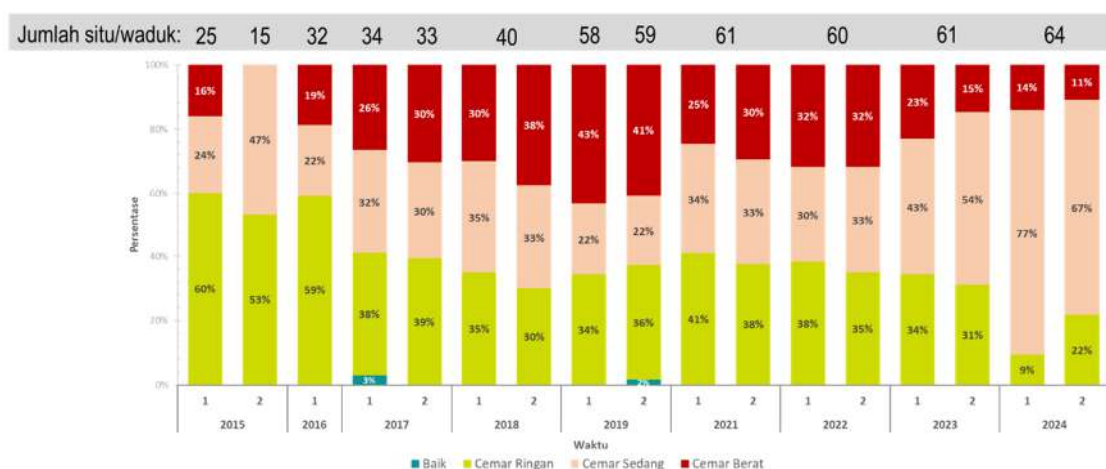
**Gambar 3.1.5** Kecenderungan indeks pencemaran dari tahun 2015 sampai tahun 2023

Berdasarkan **Gambar 3.1.5**, kecenderungan kondisi cemar ringan, sedang dan berat berdasarkan Indeks Pencemaran (IP) situ/waduk di DKI Jakarta, terlihat bahwa titik pemantauan situ/waduk yang mengalami cemar berat sedikit mengalami penurunan pada tahun 2024 jika dibandingkan dengan tahun 2021 hingga 2023 baik pada Periode 1 dan 2 pemantauannya. Kondisi pada tahun 2015 hingga 2019 tidak bisa dibandingkan secara *apple to apple* mengingat jumlah titik pemantauan pada tahun 2021 hingga 2024 lebih banyak jika dibandingkan dengan tahun-tahun sebelumnya. Hal tersebut berarti terdapat kemajuan (*progress*) pemantauan yang dilakukan oleh Dinas Lingkungan Hidup (DLH) Provinsi DKI Jakarta dalam menambahkan objek titik pemantauan dan jumlah situ/waduk yang diamati. Selain itu, terdapat penambahan parameter pemantauan yang dilakukan yaitu Klorofil-a untuk melengkapi kebutuhan analisis status trofik menggunakan *Trophic Status Index* (TSI), serta perhitungan parameter Total N pada beberapa titik yang dilakukan oleh pihak Pusat Penelitian Lingkungan Hidup (PPLH) IPB University.

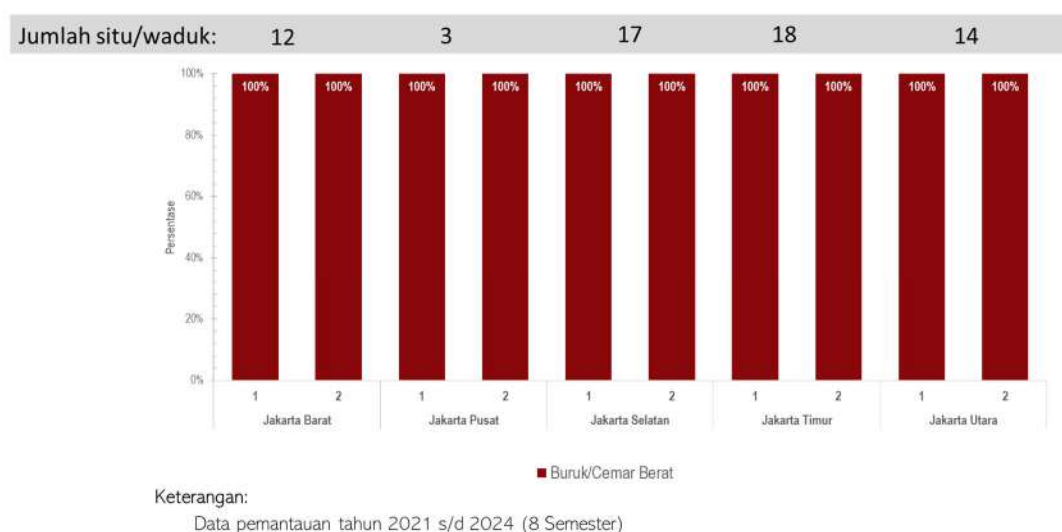
Berdasarkan hasil pemantauan, diperoleh pada wilayah administratif di Provinsi DKI Jakarta (kecuali Kepulauan Seribu), Kondisi perairan 100 persen berada dalam kondisi buruk dan mengalami keadaan cemar berat (**Gambar 3.1.6**).

**Gambar 3.1.6** Persentase indeks STORET berdasarkan wilayah administrasi

Hal ini dikarenakan nilai parameter biologi seperti bakteri koli tinja dan bakteri koli memiliki nilai sangat jauh melebihi baku mutu yang telah ditetapkan. Nilai bobot parameter biologi sangat tinggi (jika konsentrasi rata-rata tidak memenuhi baku mutu maka bobotnya -18) sehingga mempengaruhi hasil pembobotan akhir. Disamping itu, jumlah data tersedia yang digunakan tidak terlalu banyak yaitu data 8 (delapan) semester terakhir dalam kurun tahun 2021 hingga 2024. Adapun data tahun sebelumnya tidak sepadan secara jumlah parameter. Basis data pemantauan yang diperoleh pada tahun 2021 hingga 2024 adalah yang dapat dilakukan pengolahan dan perbandingan menggunakan metode STORET. Kondisi perairan dalam perspektif penilaian menggunakan indeks STORET akan semakin membaik seiring dengan membaiknya kualitas perairan.

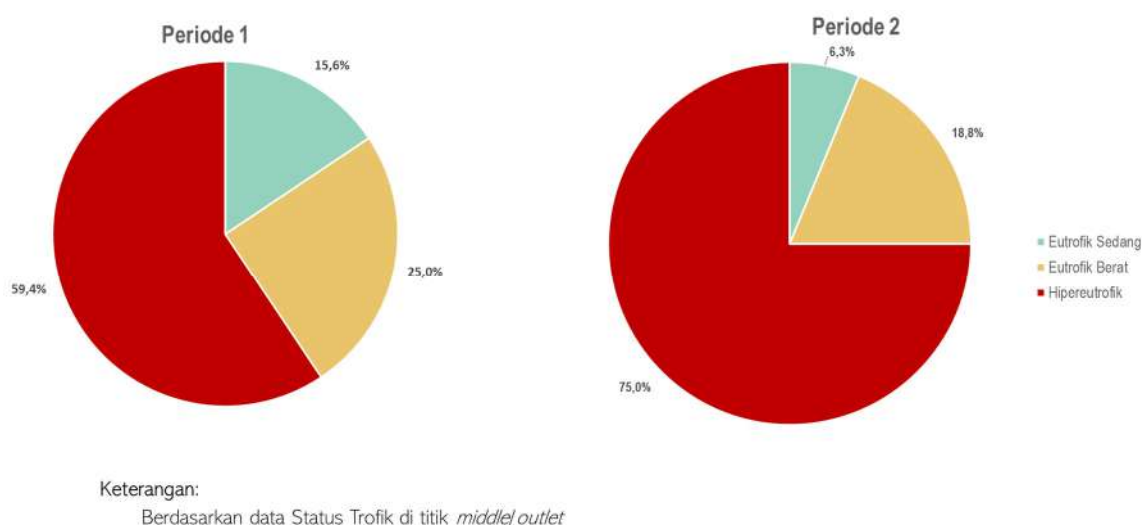
Status trofik sebuah danau atau situ/waduk menunjukkan dampak adanya beban limbah unsur hara yang masuk ke dalam air danau. Berdasarkan **Gambar 3.1.7** persentase hipereutrofik pada pemantauan Periode 2 sebesar 75,0 persen meningkat dibandingkan Periode 1, yaitu 59,4 persen. Sebagian besar situ/waduk DKI Jakarta berada pada kondisi hipereutrofik. Berdasarkan Effendi (2003), kondisi hipereutrofik menandakan kadar unsur hara dan produktivitas primer sangat tinggi. Perairan ini sangat berpotensi mengalami kondisi anoksik (tidak terdapat oksigen) terutama pada lapisan *hipolimnion* (lapisan terbawah pada badan air).

**Gambar 3.1.7** Persentase status trofik pada tahun 2024

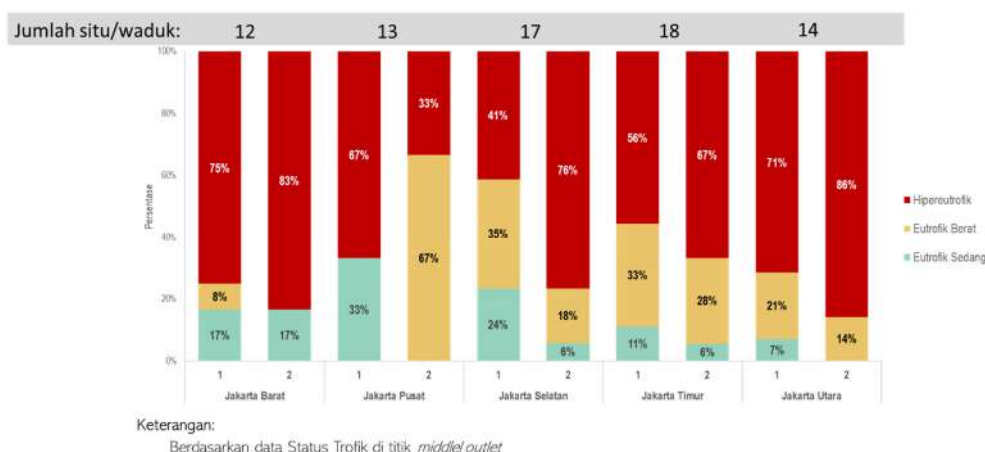
Pada wilayah administratif Jakarta Pusat dengan jumlah situ/waduk yang dipantau hanya tiga lokasi, status trofik mulai dari eutrofik ringan sampai hipereutrofik. Adapun pada

pemantauan Periode 2, 33 persen titik pemantauan mengalami kondisi hipereutrofik dan 67 persen mengalami kondisi eutrofik berat.

**Gambar 3.1.9** Persentase status trofik berdasarkan wilayah administrasi

Situ/waduk di wilayah Jakarta Timur pada Periode 1 pemantauan sebanyak 56 persen mengalami kondisi hipereutrofik, sedangkan pada Periode 2 kondisi hipereutrofik meningkat menjadi sebesar 67 persen dan sisanya berada dalam kondisi eutrofik berat dan sedang. Terjadi peningkatan status trofik pada musim kemarau atau periode 2 pemantauan, selain itu ditemukan beberapa lokasi administratif mengalami peningkatan jumlah persentase situ/waduk yang naik status trofiknya ke level hipereutrofik (**Gambar 3.1.10**). Status trofik dapat digunakan sebagai indikator untuk menilai kesuburan perairan. Kondisi hipereutrofik ditandai dengan dominasi *blue-green algae* dan kelompok makrofita secara signifikan. *Blooming algae* mengakibatkan kompetisi biota air dalam mendapatkan oksigen, dimana dalam perkembangannya alga membutuhkan oksigen untuk respirasi dalam air pada malam hari dan menghasilkan oksigen hasil fotosintesis pada siang hari. Pada keadaan respirasi, alga yang terlalu padat menjadi ancaman bagi biota air seperti ikan. Alga jenis tertentu ketika blooming dapat menghasilkan racun yang berbahaya bagi biota air.

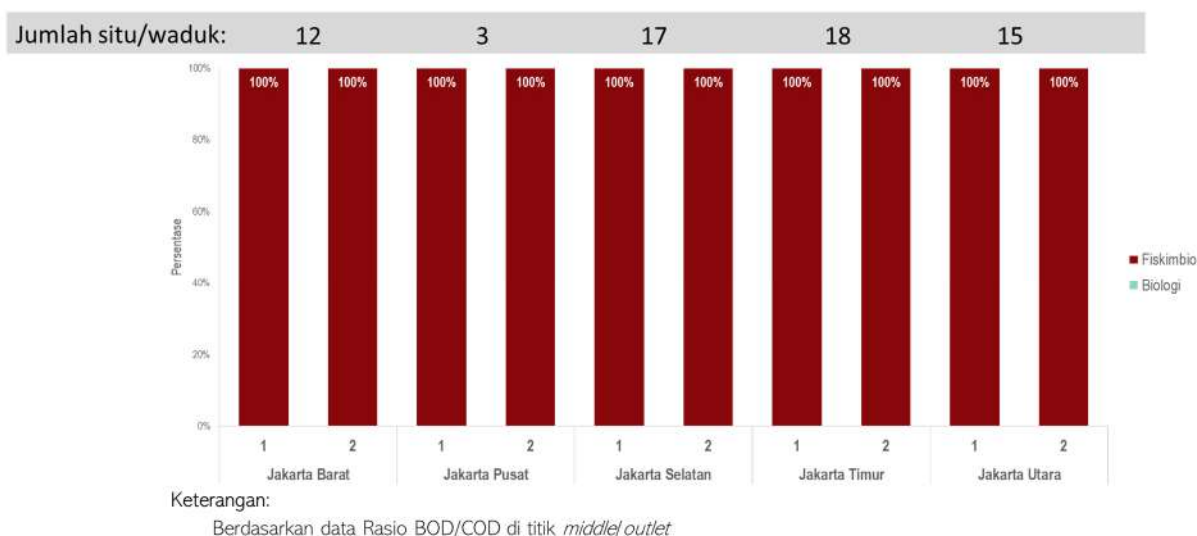
Persentase rasio BOD/COD berdasarkan wilayah administrasi disajikan pada diagram batang (**Gambar 3.1.13**). Secara rinci, rasio BOD/COD di seluruh wilayah administrasi kecuali di wilayah Jakarta Selatan pada pemantauan Periode 1 selalu berada pada nilai  $<0,6$ . Berdasarkan hasil analisis rasio BOD/COD tersebut, pengelolaan yang direkomendasikan untuk diaplikasikan pada seluruh situ/waduk di DKI Jakarta yang dipantau adalah dengan penggabungan metode fisika, kimia, dan biologi (fiskimbio).

**Gambar 3.1.13** Persentase rasio BOD/COD berdasarkan wilayah administrasi

Berdasarkan **Gambar 3.1.13**, kecenderungan rasio BOD/COD pada situ/waduk di DKI Jakarta yang dipantau sebagian besar berada pada nilai  $<0,6$ . Berdasarkan hasil analisis rasio BOD/COD tersebut, pengelolaan yang direkomendasikan untuk diaplikasikan pada seluruh situ/waduk di DKI Jakarta yang dipantau adalah dengan penggabungan metode fisika, kimia, dan biologi (fiskimbio).

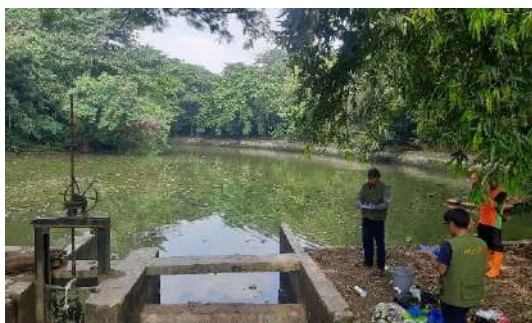
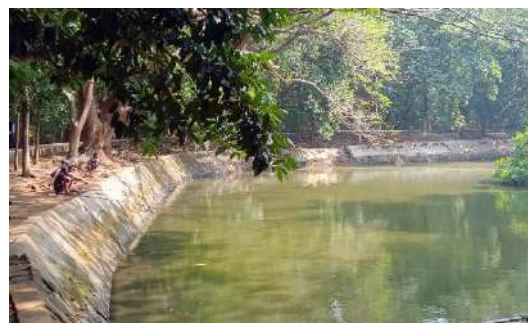
**Gambar 3.2.1.2** Kondisi turap Situ Hutan Kota Srengseng

| Kondisi (pada saat <i>sampling</i> ) | : Terawat dengan baik |

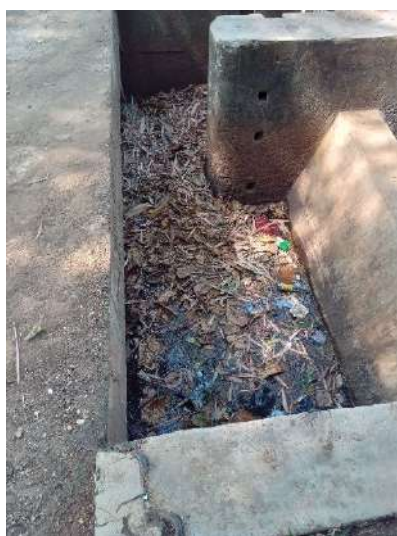
**Gambar 3.2.1.6** Pintu air di *inlet* Waduk Hutan Kota Srengseng

Pada pemantauan kualitas lingkungan air Periode 2, untuk laju sedimentasi dan erosi tidak dapat dihitung di lokasi *inlet*nya dikarenakan tidak ada aliran air di pintu *inlet*. Berikut kondisi pintu air di *inlet* Waduk Hutan Kota Srengseng disajikan pada **Gambar 3.2.1.6**.

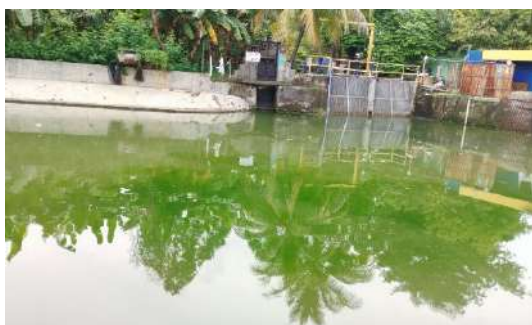
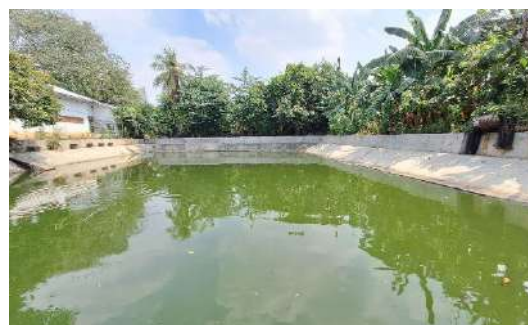
**Gambar 3.2.1.8** Kondisi turap Waduk Hankam 1

| Kondisi (pada saat <i>sampling</i> ) | : | Cukup terawat |

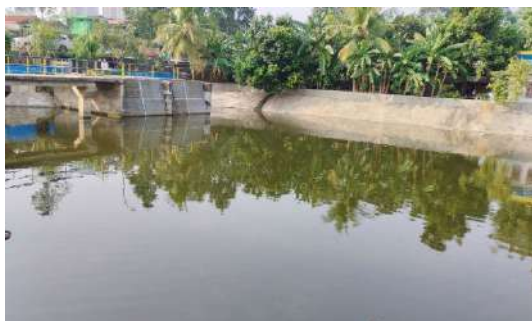
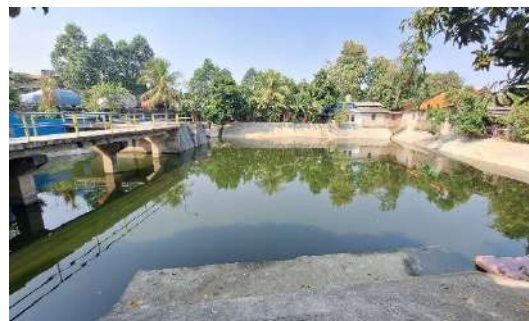
**Gambar 3.2.1.13** Kondisi turap Waduk Hankam 2

Waduk Hankam 2 berada di Jalan Komplek Hankam, Kelurahan Slipi, Kecamatan Palmerah, Kotamadya Jakarta Barat. Luas Waduk Hankam sekitar 0.14 Ha. Waduk Hankam 2 saluran *inlet*nya adalah PHB RS Patria dan saluran *outlet* adalah kali Grogol. Kondisi turap sudah dibeton seluruh tepi waduknya. DAS Waduk Hankam 2 termasuk di DAS Angke Pesanggrahan.

| Kondisi (pada saat <i>sampling</i> ) | : | Cukup terawat |

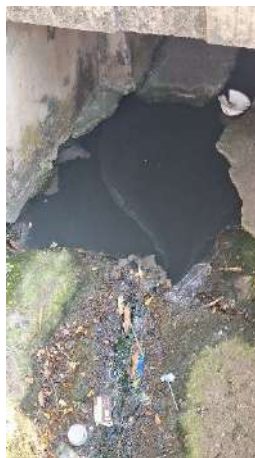
Berdasarkan pemantauan kualitas lingkungan air Waduk Hankam 2 periode 2 Tahun 2024 kondisi saluran ada aliran air limbah namun sangat kecil. Berikut kondisi pintu air di *inlet* Waduk Hankam 2 disajikan pada **Gambar 3.2.1.17**.

**Gambar 3.2.1.17** Pintu air di *inlet* Waduk Hankam 2

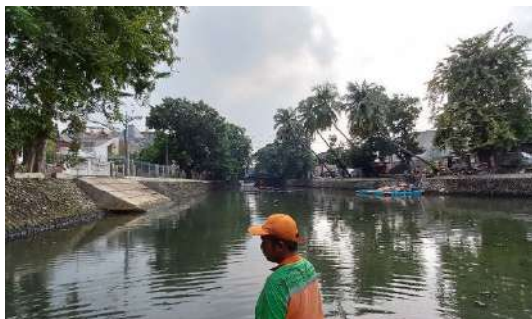
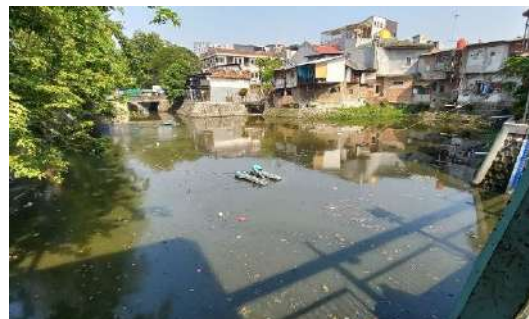
Waduk Rawa Kepa memiliki infrastruktur turap dengan kondisi 100% telah diturap beton. Hal ini untuk mencegah terjadinya erosi dan sedimentasi di area waduk. Selain itu kondisi, berdasarkan penggunaan lahan disekitar area Waduk Rawa Kepa adalah dominan pemukiman warga, dengan area buffering 50 m. Peta penggunaan lahan eksisting dengan buffer area 50 m disekitar Waduk Rawa Kepa disajikan pada **Gambar 3.2.1.18**.

**Gambar 3.2.1.19** Kondisi turap Waduk Rawa Kepa

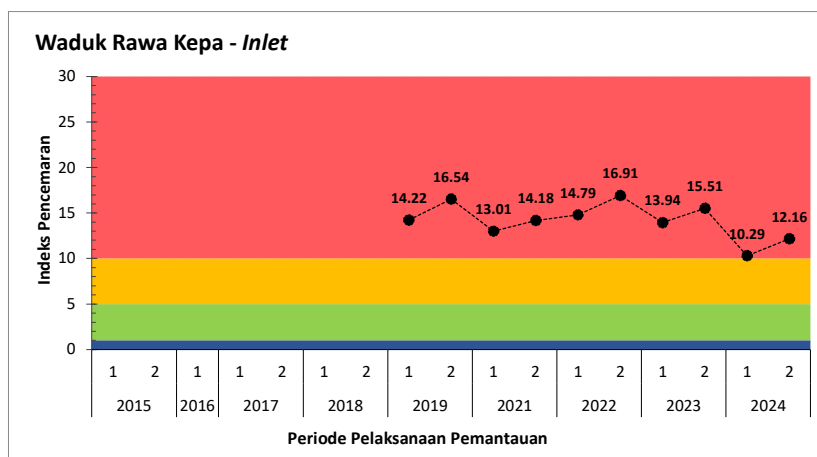
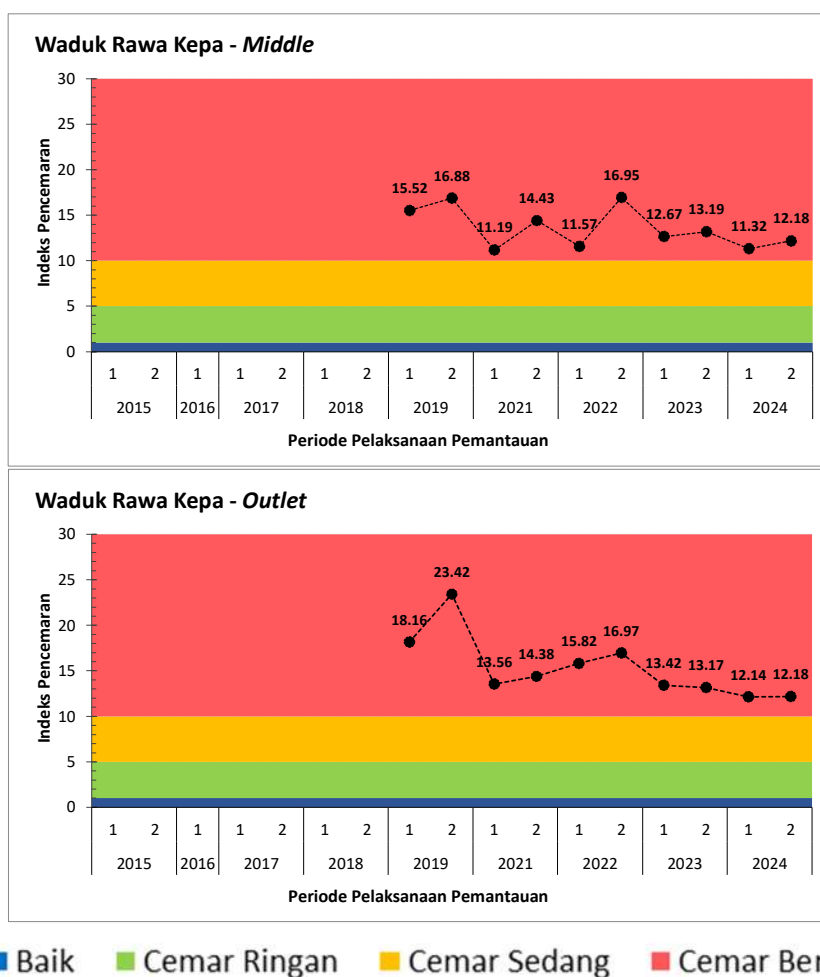
Berdasarkan analisis IP dari tahun 2019 hingga 2024 rata-rata nilai menunjukkan Waduk Rawa Kepa tergolong cemar berat di area *inlet*, *middle* dan *outlet*. Nilai ini cenderung tipikal pada titik-titik pengamatan. Berdasarkan hal tersebut Waduk Rawa Kepa perlu sudah sangat tercemar dibandingkan dengan situ/waduk lain yang berada di wilayah Administrasi Jakarta Barat ini. Nilai IP di *inlet* berkisar 10 – 16, di *middle* 11 – 16 dan *outlet* 12 hingga 23. Berdasarkan rerata nilai IP ini pada titik *outlet* dan *middle* cenderung memiliki IP yang lebih tinggi dibandingkan di area *inlet*. Hal ini diduga terdapat *inlet* bayangan yang seharusnya tidak diperbolehkan secara langsung membuang limbah domestiknya ke badan air. Hal inilah yang sangat besar kontribusinya untuk mencemari waduk.

**Gambar 3.2.1.20** Kecenderungan Indeks Pencemaran di Waduk Rawa Kepa

Waduk Rawa Kepa adalah salah satu waduk yang dikelilingi oleh pemukiman warga di tepian waduknya sehingga sangat dimungkinkan bahwa pembuangan limbah domestik pemukiman yang berbatasan langsung dengan waduk membuang limbahnya secara langsung ke waduk.

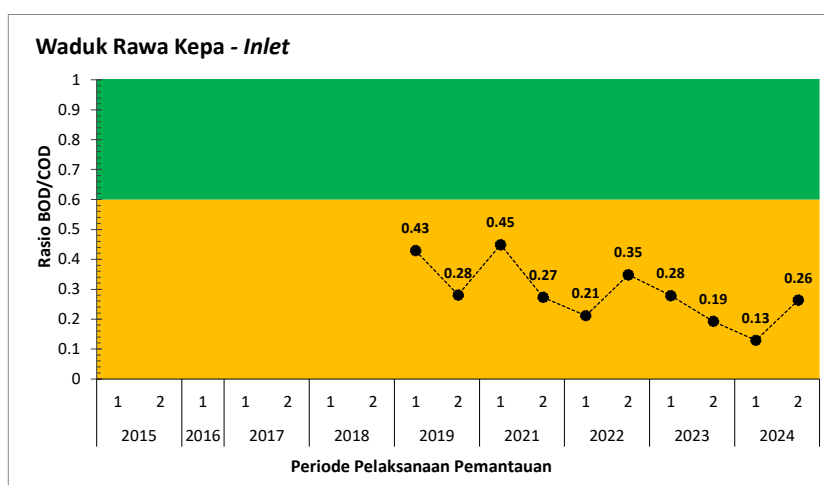
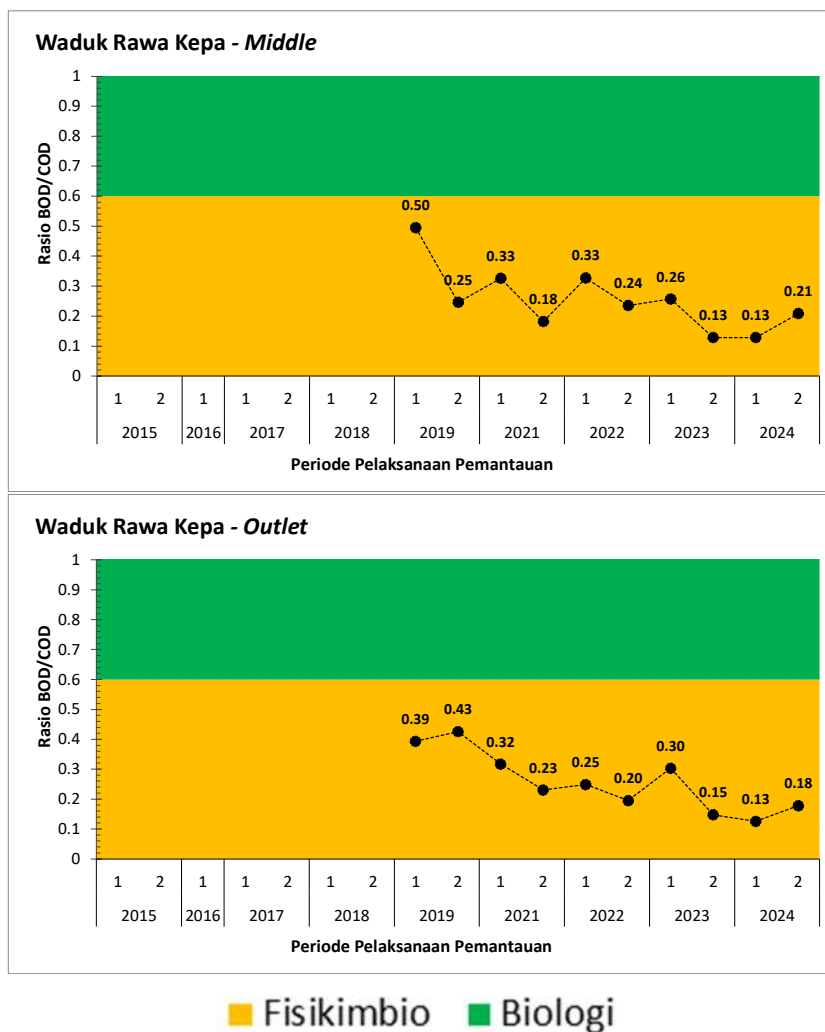
**Gambar 3.2.1.21** Kecenderungan Rasio BOD/COD di Waduk Rawa Kepa

Nilai kecenderungan rasio BOD/COD Waduk Rawa Kepa dapat ditunjukkan dari Tahun 2019 hingga 2024, hasil perhitungan menunjukkan bahwa waduk perlu dilakukan pengelolaan secara fisik, kimia dan biologi. Adapun pola penanganan pencemaran air di sekitar waduk yang dipadati penduduk dapat dengan membuat instalasi pengolahan air limbah yang komunal dengan sistem saluran terpusat. Selain itu warga dilarang untuk membuang limbah domestiknya ke waduk dalam bentuk apapun (cair atau padat).

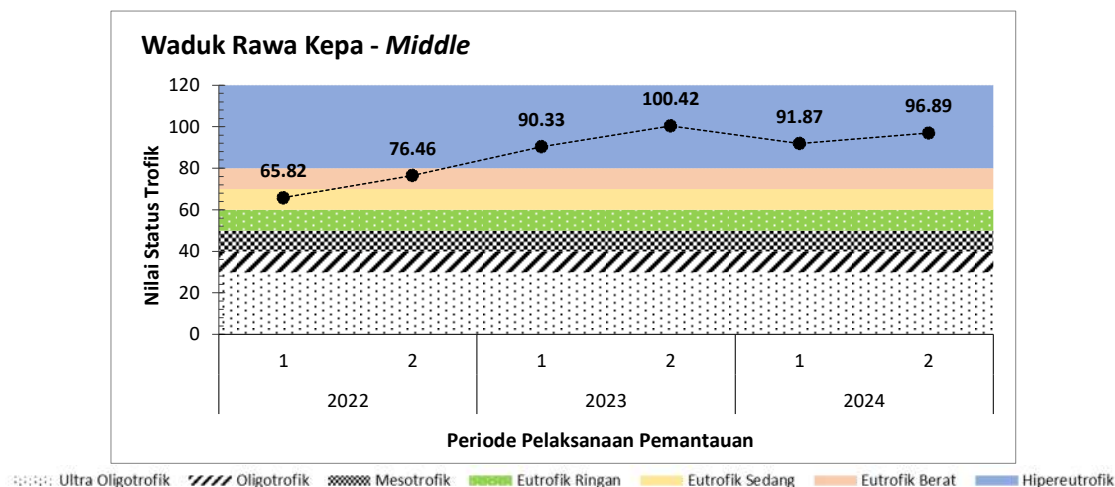
Nilai kecenderungan status trofik pada Waduk Rawa Kepa disajikan dari Tahun 2022 sampai 2024. Pada nilai status trofik tersebut menunjukkan bahwa kondisi perairan di waduk Rawa Kepa sejak Tahun 2022 telah tergolong hipereutrofik.

Kondisi status trofik merupakan indikator kesuburan suatu perairan, namun jika berlebihan maka akan berdampak pada penurunan kadar oksigen di perairan sehingga menyebabkan ekosistem di kolom perairan yang lebih dalam terganggu. Hal ini disebut dengan hipereutrofik. Pengamatan terhadap nilai status trofik menggunakan TSI Indeks merujuk pada Carlson (1977) menggunakan tiga parameter yaitu Kedalaman Secchi disk (SD), Total Phosphat (TP) dan kandungan Klorofil-A. Nilai kedalaman pada periode 2 adalah 0,65 m dan kecerahan 15 cm. Selisih yang cukup tinggi antara nilai kedalaman dan kecerahan membuktikan bahwa Waduk Rawa Kepa mengalami hipereutrofikasi. Nilai status trofik ini

akan terus meningkat jika tidak dilakukan pengelolaan terhadap sumber pencemar yang masuk ke waduk.

**Gambar 3.2.1.22** Kecenderungan Status Trofik di Waduk Rawa Kepa

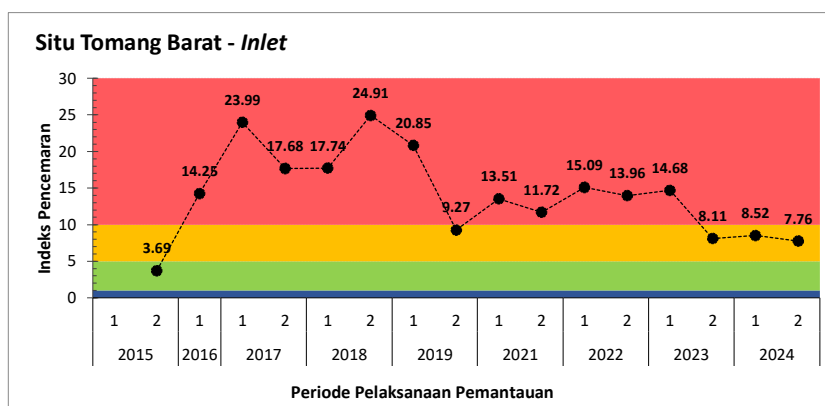
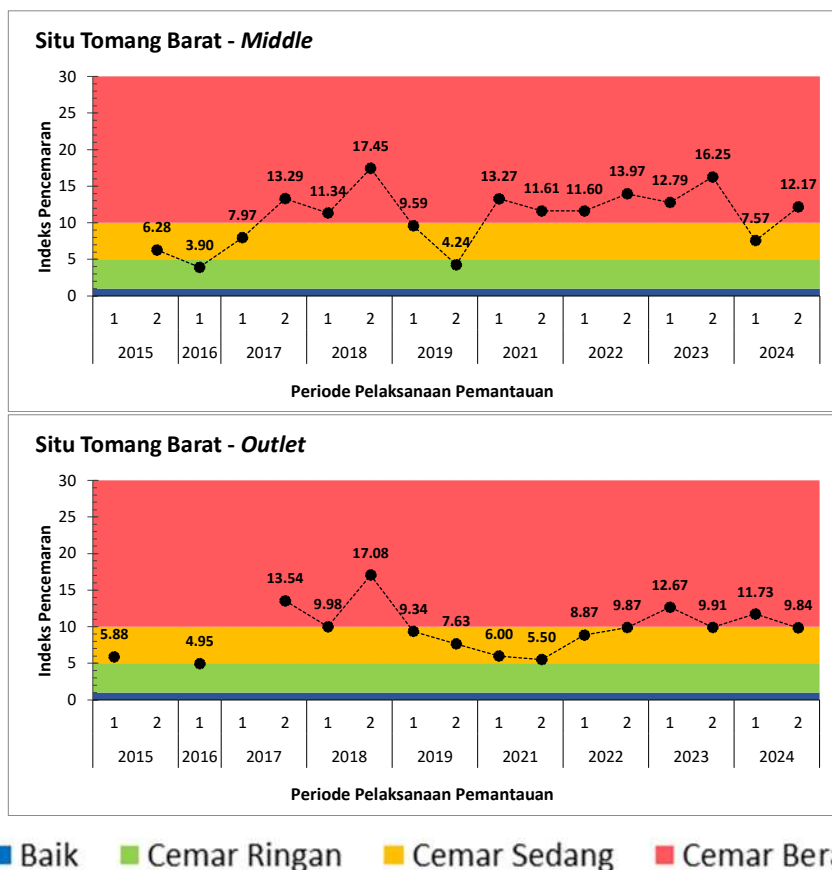
**Gambar 3.2.1.25** Kecenderungan Indeks Pencemaran di Situ Tomang Barat

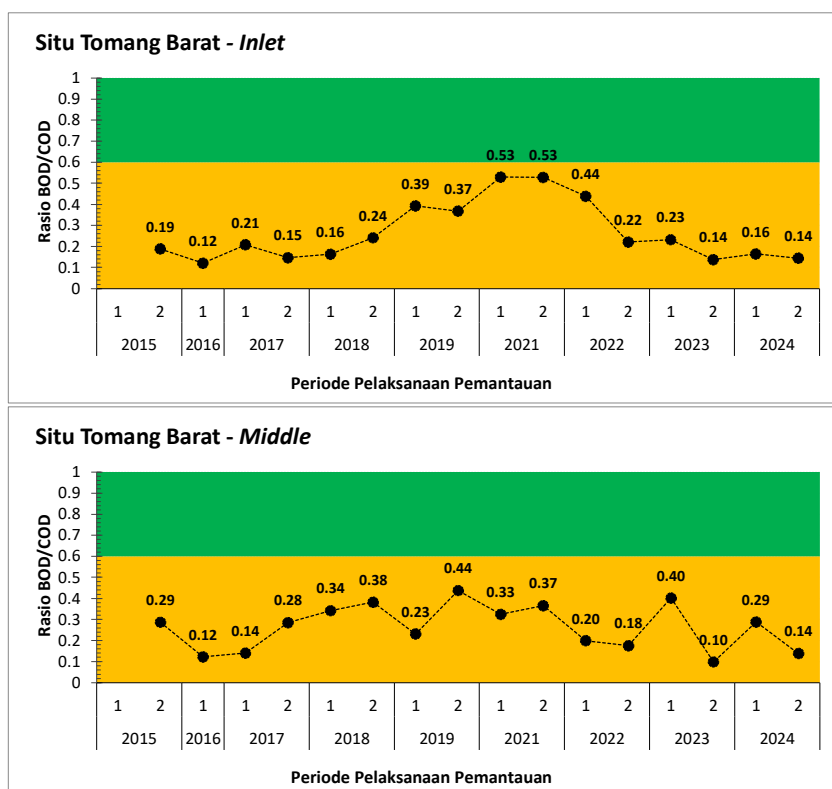
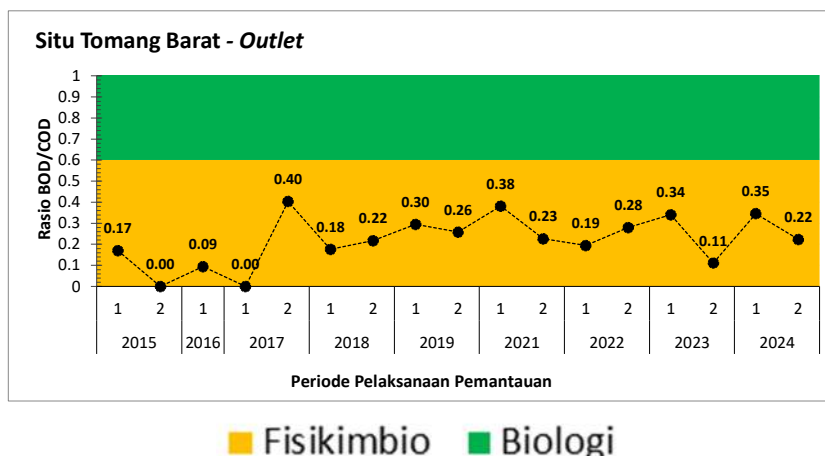
**Gambar 3.2.1.26** Kecenderungan Rasio BOD/COD di Situ Tomang Barat

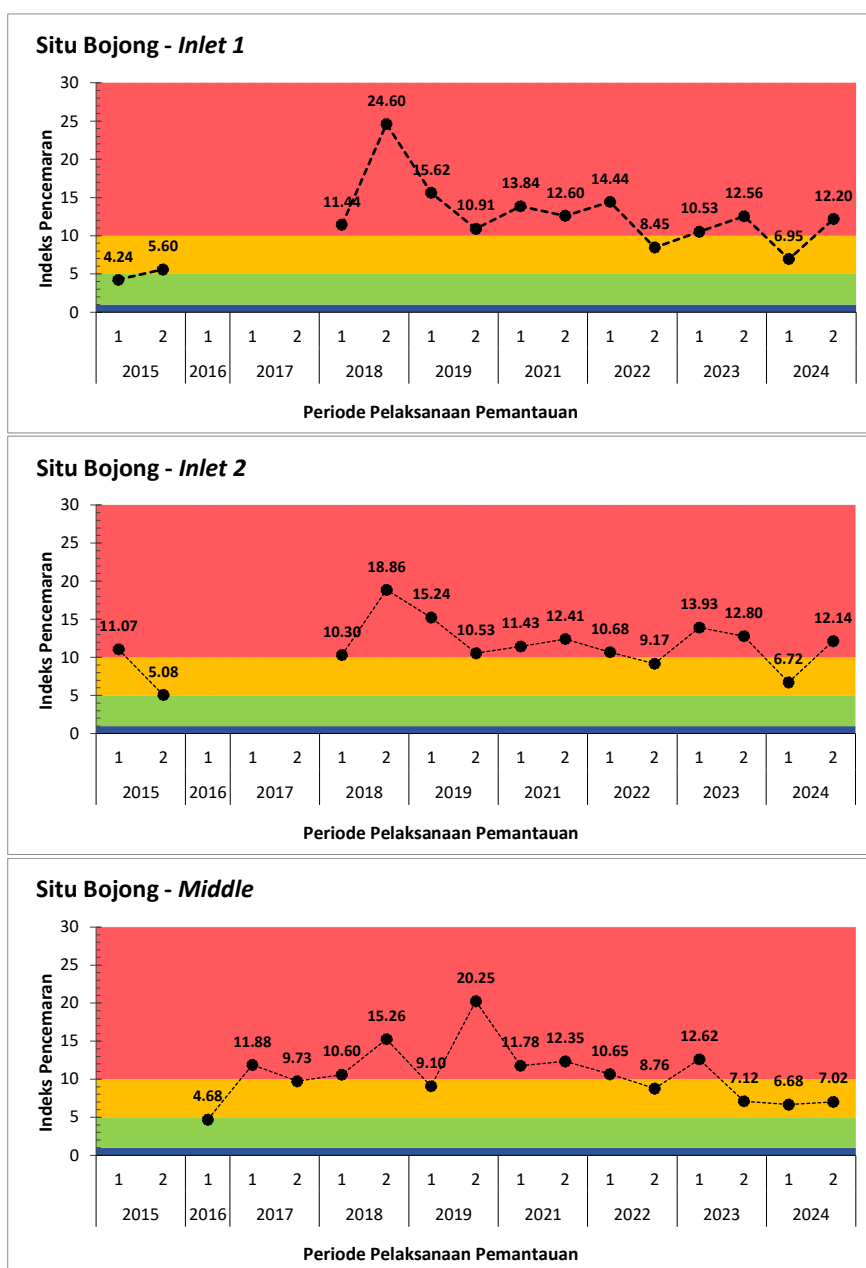
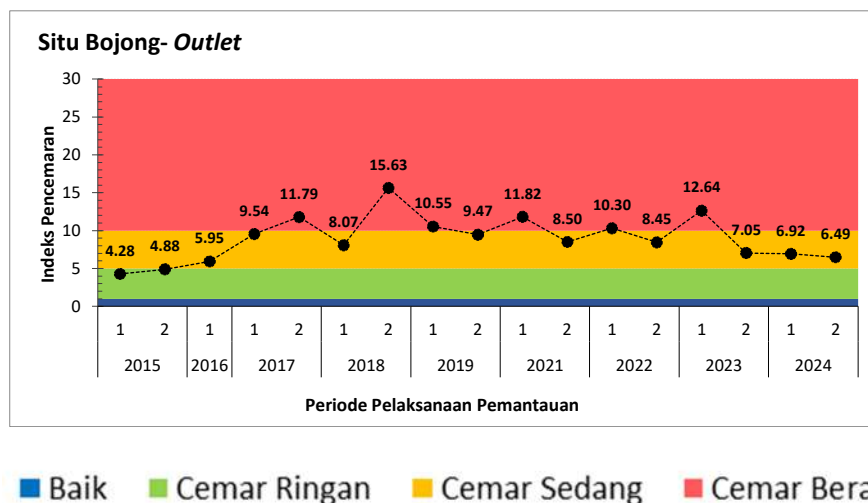
Pengukuran kecenderungan IP di Situ Bojong berdasarkan Tahun 2015 hingga 2024, adapun data yang kosong tidak tersedia di tahun 2016 dan 2017. Titik pengamatan yaitu di *inlet 1*, *inlet 2*, *middle* dan *outlet*. Berdasarkan hasil pengukuran nilai IP pada area *inlet 1* dan *inlet 2* rata-rata lebih tinggi daripada titik *middle* dan *outlet* khususnya 4 periode terakhir.

**Gambar 3.2.1.35** Kecenderungan Indeks Pencemaran di Situ Bojong

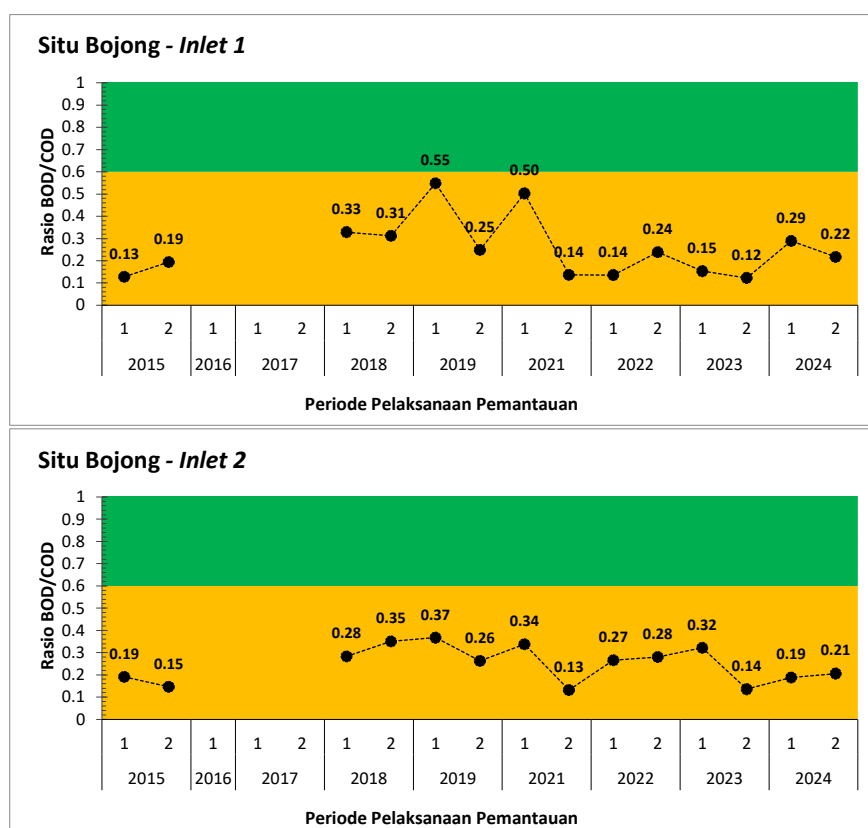
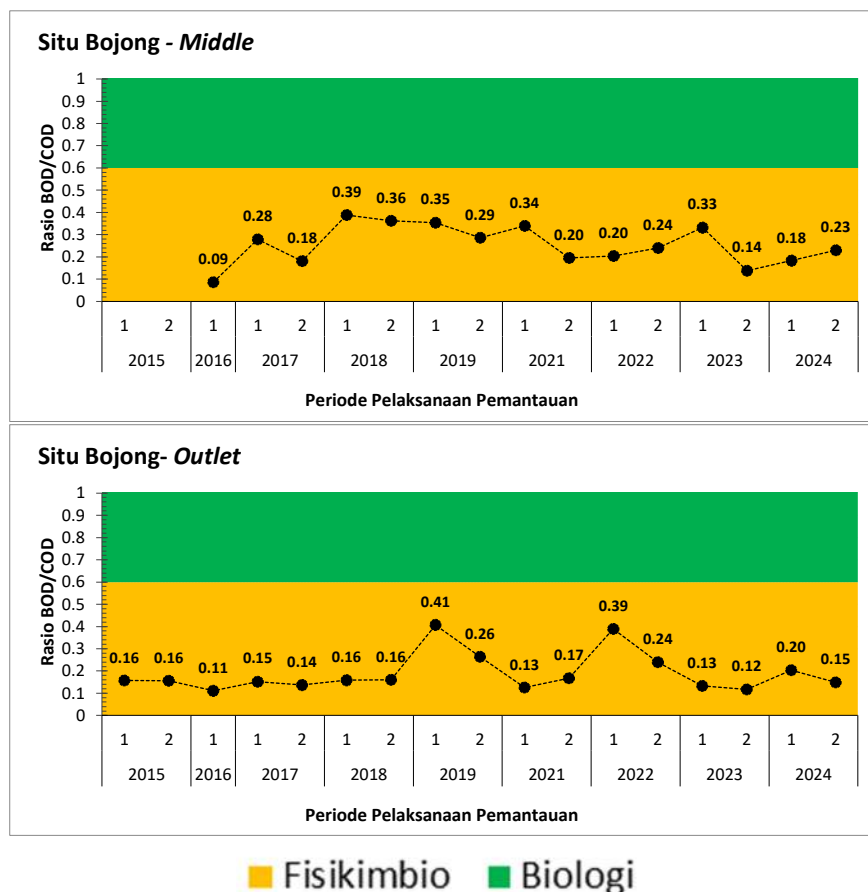
**Gambar 3.2.1.36** Kecenderungan Rasio BOD/COD di Situ Bojong

Kecenderungan rasio BOD/COD Situ Bojong berdasarkan ke empat titik pengamatan menunjukkan bahwa perlu dilakukan pengelolaan secara fisik, kimia dan biologi. Sehingga pengelolaan terhadap Situ Bojong juga dapat mencakup pengelolaan yang komprehensif atau menyeluruh mengacu aspek sosial budaya seperti edukasi pembuangan air limbah domestik tidak boleh langsung ke waduk selain itu aspek teknis mencakup penyediaan pengelolaan air limbah domestik secara komunal untuk area yang padat pemukiman.

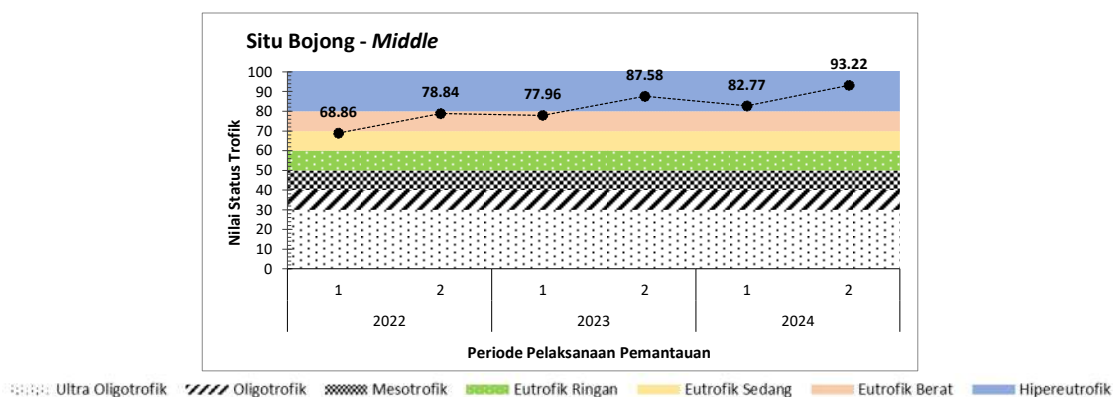
Kecenderungan status trofik Situ Bojong dari Tahun 2022 hingga 2024 meningkat dari golongan eutrofik ringan (P1 2022), eutrofik sedang (P2 2022 dan P1 2023) serta hipereutrofik (P2 2023, P1 2024, dan P2 2024).

Kondisi status trofik merupakan indikator kesuburan suatu perairan, namun jika berlebihan maka akan berdampak pada penurunan kadar oksigen di perairan sehingga menyebabkan ekosistem di kolom perairan yang lebih dalam terganggu. Pengamatan terhadap nilai status trofik menggunakan TSI Indeks merujuk pada Carlson (1977) menggunakan tiga parameter yaitu Kedalaman Secchi disk (SD), Total Phosphat (TP) dan kandungan Klorofil-A. Nilai status trofik ini akan terus meningkat jika tidak dilakukan pengelolaan terhadap sumber pencemar yang masuk ke waduk.

**Gambar 3.2.1. 37** Kecenderungan Status Trofik di Situ Bojong
