# LAPORAN AKHIR

**Pemantauan Kualitas  
Lingkungan Air Situ/Waduk  
DKI Jakarta**

**2024**

**Pusat Penelitian Lingkungan Hidup  
Lembaga Riset Internasional Lingkungan dan Perubahan Iklim  
Institut Pertanian Bogor**

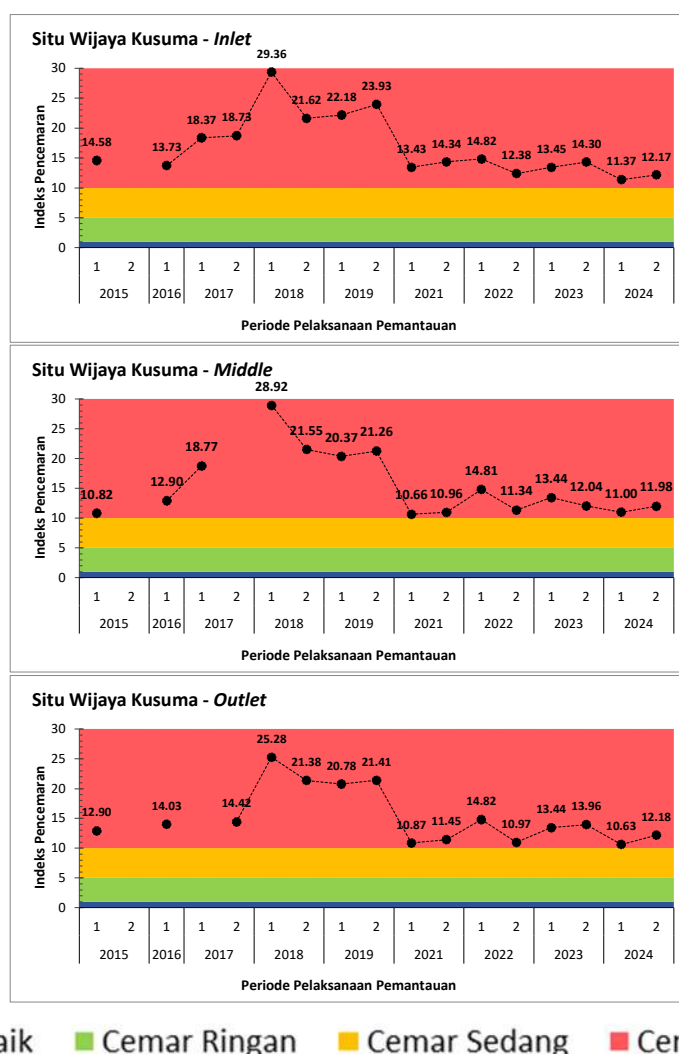
Nilai IP Situ Wijaya Kusuma dari kurun waktu 2015 hingga 2024 memiliki nilai yang fluktuatif dan berdasarkan titik pengamatan rata-rata masih tergolong cemar berat. Nilai ini akan meningkat seiring bertambahnya waktu, jika tidak dikelola dengan baik. Potensi sumber pencemar dominan di Situ Wijaya Kusuma adalah kegiatan domestik perdagangan dan jasa serta pemukiman. Selain itu sebelum *inlet* situ wijaya kusuma terdapat kolam renang. Air buangan kolam berenang identik dengan air yang sudah tercampur kaporit. Kaporit digunakan untuk disinfektan. Hasil penelitian menunjukkan penggunaan kaporit dapat menurunkan parameter koliform. Namun penggunaan kaporit yang tidak sesuai dengan dosis dapat menyebabkan pembentukan senyawa Trihalomethane (THMs) yang beracun dan bersifat karsinogenik (Busyairi, dkk 2015).

**Gambar 3.2.1.40** Kecenderungan Indeks Pencemaran di Situ Wijaya Kusuma

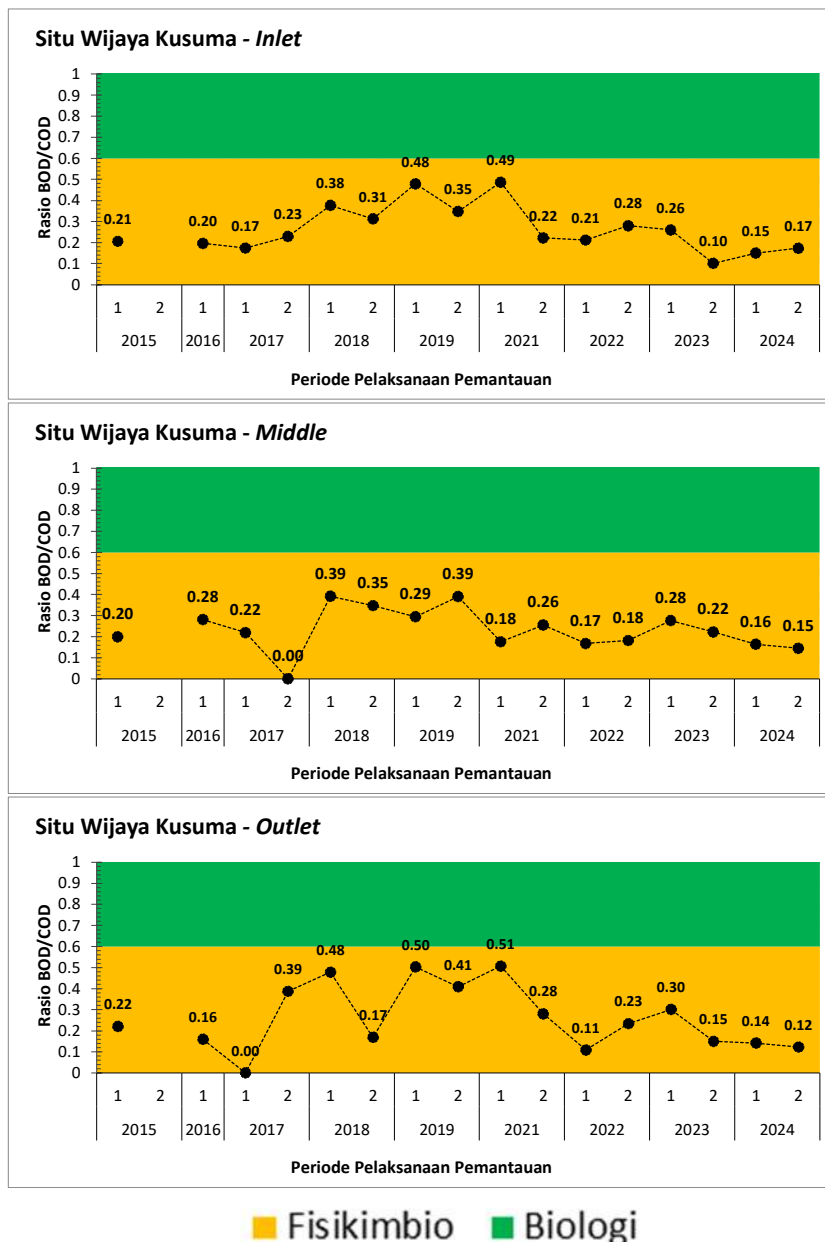
Berdasarkan hasil perhitungan rasio BOD/COD di Situ Wijaya Kusuma perlu dilakukan pengelolaan secara fisik kimia biologi di waduk tersebut. Dikarenakan kualitas air telah tercemar. Hal ini ditunjukkan dari nilai rasio BOD/COD yang kurang dari 0,6 ( $<0,6$ ).

**Gambar 3.2.1.41** Kecenderungan Rasio BOD/COD di Situ Wijaya Kusuma

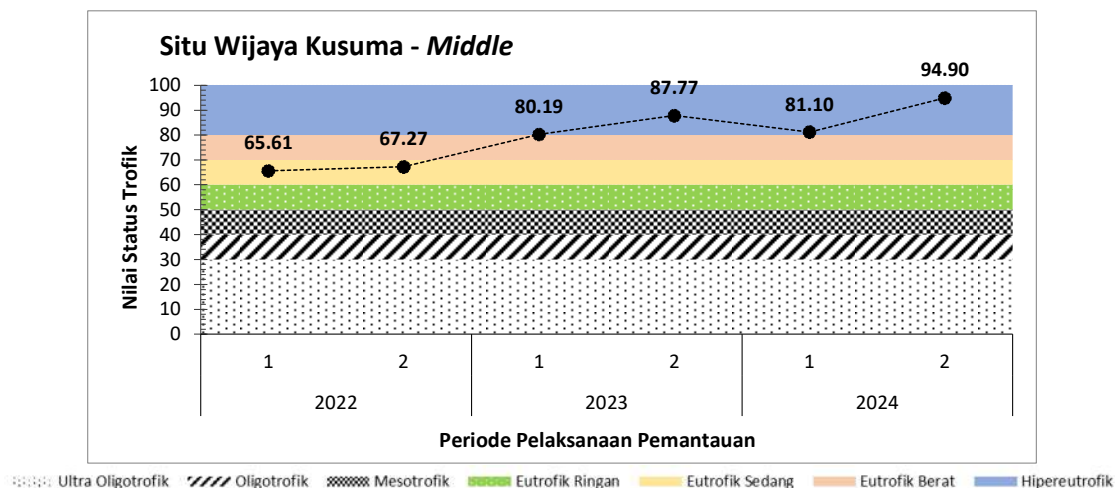
Status trofik di Situ Wijaya Kusuma dilakukan pada titik pengamatan di *middle* sejak Tahun 2022 sampai dengan 2024. Hasil pengukuran status trofik bahwa pada 3 periode terakhir tergolong hipereutrofik.

**Gambar 3.2.1.42** Kecenderungan Status Trofik di Situ Wijaya Kusuma

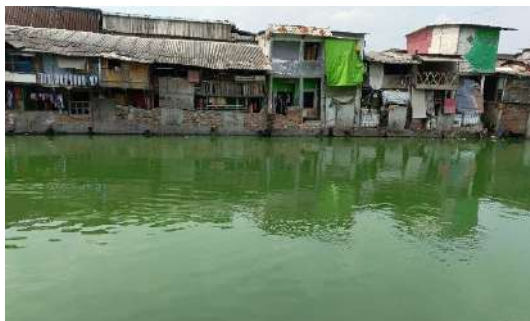
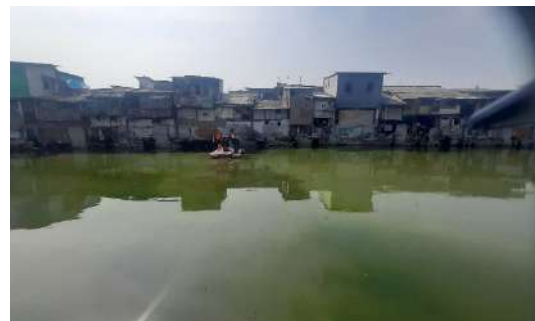
**Gambar 3.2.1.44** Kondisi turap Waduk Peternakan**b. Kondisi Perairan**

Pada sepanjang area *inlet* hingga *middle* terdapat pemukiman warga yang secara langsung membuang limbah cair/padat domestiknya ke Waduk Peternakan. Sedangkan berdasarkan informasi warga sekitar waduk merupakan area yang rawan banjir. Sehingga jika melupa waduk peternakan akan membawa sampah yang masuk di dalamnya. Hal ini ketika surut akan menyebabkan jalan atau area dataran sekitar menjadi kotor.

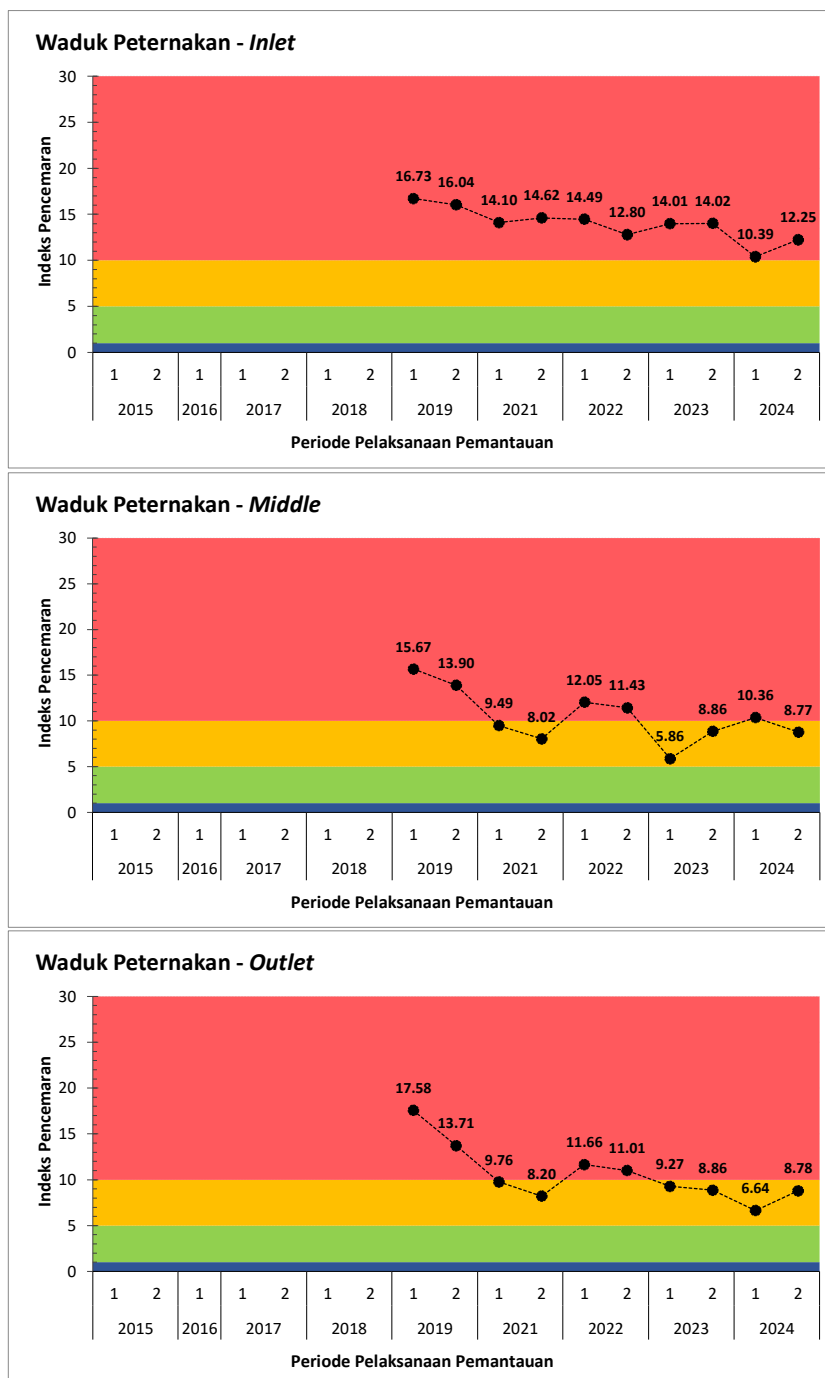
**Gambar 3.2.1.45** Kecenderungan Indeks Pencemaran di Waduk Peternakan

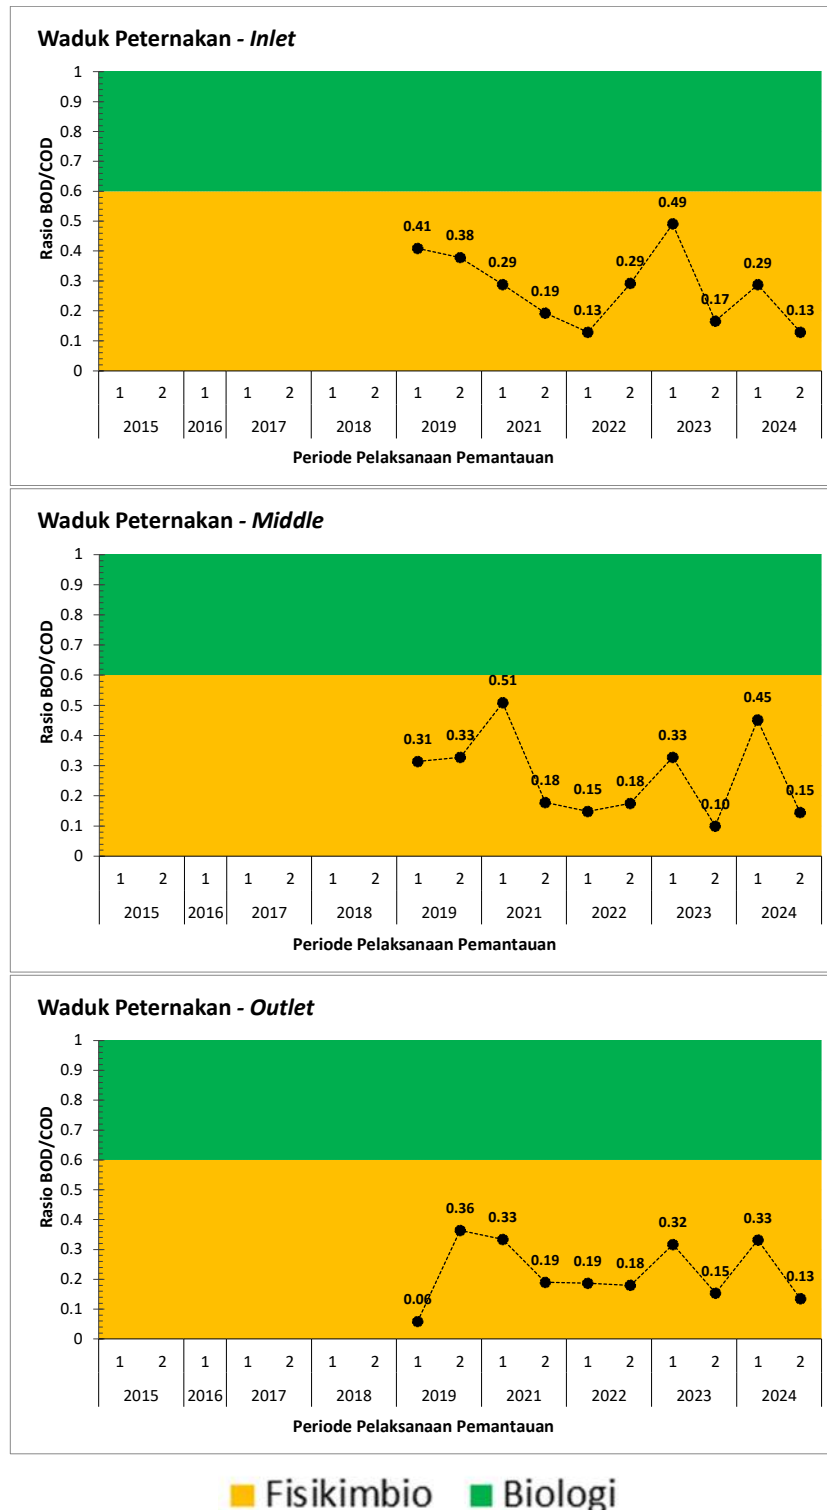
**Gambar 3.2.1.46** Kecenderungan Rasio BOD/COD di Waduk Peternakan

Berdasarkan hasil perhitungan rasio BOD/COD di Waduk Peternakan perlu dilakukan pengelolaan secara fisik kimia biologi di waduk tersebut. Dikarenakan kualitas air telah tercemar. Hal ini ditunjukkan dari nilai rasio BOD/COD yang kurang dari 0,6 ( $<0,6$ ).

Waduk Peternakan memiliki nilai rasio BOD/COD berkisar 0,13 (*inlet*), 0,15 (*middle*) dan 0,13 (*outlet*). Pada Waduk Peternakan pengelolaan yang diperlukan adalah pengelolaan secara fisik kimia biologi (fiskimbio). Kualitas perairan Waduk Peternakan tergolong cemar berat sepanjang periode pemantauan baik di hulu (*inlet*) maupun di hilirnya (*outlet*). Adapun kemampuan waduk dalam melakukan pengelolaan secara alami sudah tidak optimal (*self purification*). Hal ini disebabkan oleh meningkatnya sumber pencemaran air limbah yang masuk ke waduk.

Pengelolaan yang dapat dilakukan berupa mengalirkan air limbah (grey water) ke instalasi pengolahan limbah komunal. Secara biologi dapat dengan menanam akar wangi (vetiver).

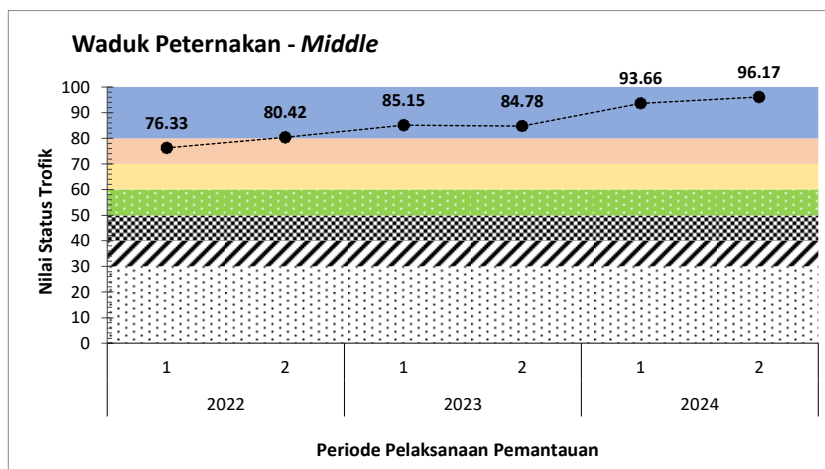
**Gambar 3.2.1.47** Kecenderungan Status Trofik di Waduk Peternakan

Status trofik di Waduk Peternakan dilakukan pada titik pengamatan di *middle* sejak Tahun 2022 sampai dengan 2024. Hasil pengukuran status trofik bahwa pada 4 periode terakhir tergolong hipereutrofik. Kondisi ini merupakan level tertinggi dari status trofik, ciri-cirinya terjadi *blooming algae* di lapisan permukaan kolom perairan. Faktor yang mempengaruhi

status trofik adalah kedalaman *secchi disk* (SD) atau kecerahan, total fosfat, dan kandungan klorofil a. Diduga bahwa kandungan klorofil a dan total fosfat di Waduk Peternakan cukup tinggi dan nilai kecerahan sangat rendah.

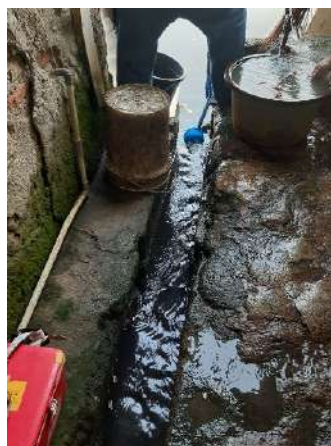
**Gambar 3.2.1.48** Pintu Air di *Inlet* Waduk Peternakan

Pada Waduk Peternakan debit aliran di *inlet* sangat kecil sehingga tidak memungkinkan untuk diambil data debit. Adapun *inlet* Waduk Peternakan terhubung langsung dengan saluran drainase warga pemukiman sekitar. Berikut kondisi *inlet* di saluran drainase Waduk disajikan pada **Gambar 3.2.1.48**.

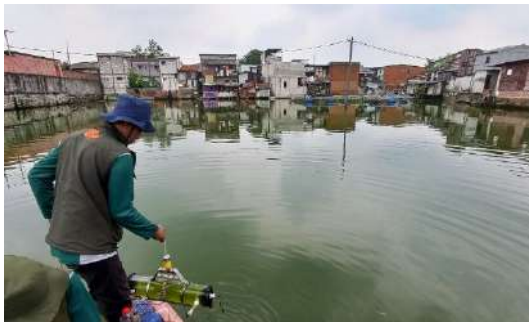
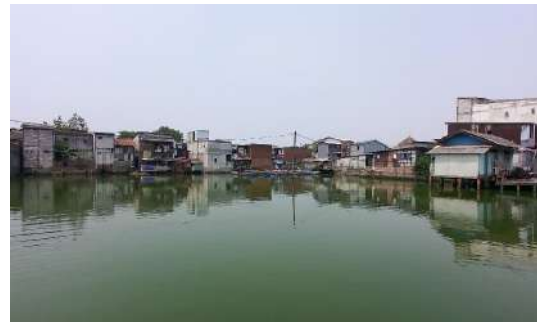
**Gambar 3.2.1.50** Kondisi turap Embung Kampung Apung**b. Kondisi Perairan**

Embung Kampung Apung berlokasi di Jalan Kapuk Raya, Kecamatan Cengkareng. Luas Embung Kampung Apung sekitar 0,77 Ha. Saluran *inlet* berasal dari drainase permukiman dan saluran *outlet* dari PHB Peternakan Raya. Berdasarkan data kedalaman pada pengukuran di titik *middle* Tahun 2024 Periode 1 yaitu 2,85 m dan Peiode 2 yaitu 2,5 m. Adapun kondisi turap telah dibeton seluruh tepi waduk (100% turap beton).

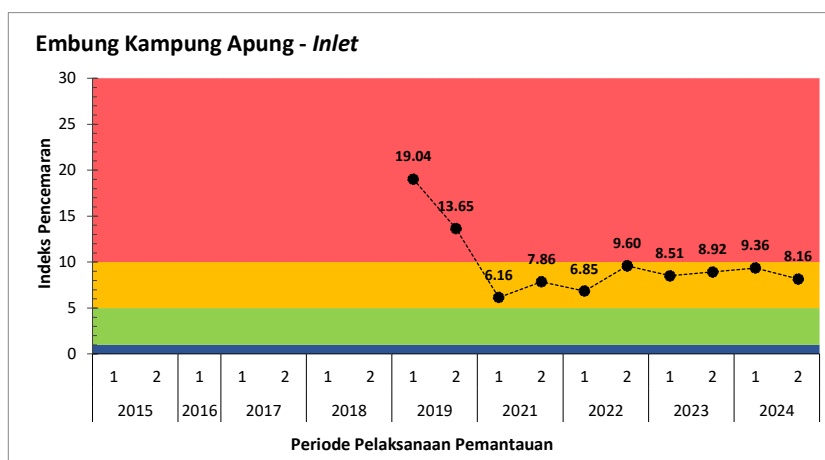
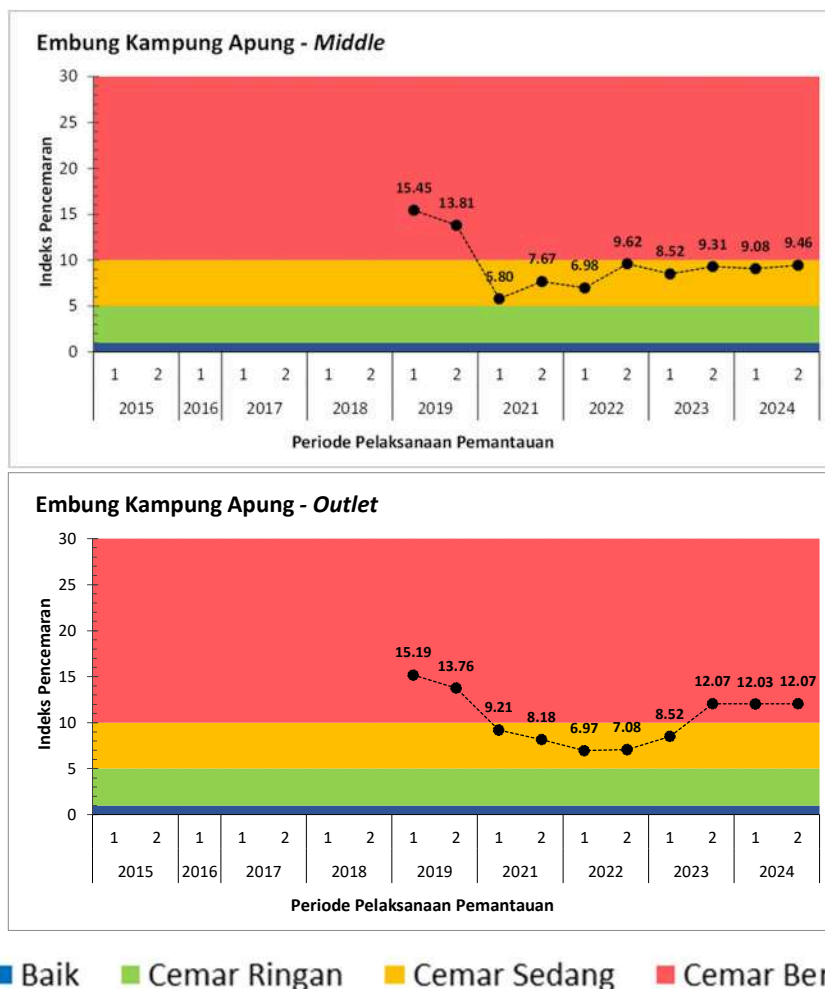
**Gambar 3.2.1.51** Kecenderungan Indeks Pencemaran di Embung Kampung Apung

Dilihat dari nilai kecenderungan IP di titik *inlet*, *middle* dan *outlet* Embung Kampung Apung terdapat nilai IP yang meningkat di area *outlet* (cemar berat). Sedangkan di area *inlet* dan *middle* tergolong cemar sedang. Hal ini diduga terdapat *inlet-inlet* dari warga yang masuk ke badan air (waduk) secara langsung sehingga mencemari waduk. *Inlet* ini bersumber dari pemukiman warga sekitar yang secara langsung membuang air limbahnya ke waduk. Tindakan ini sangat tidak baik sehingga pemerintah perlu melakukan penertiban terhadap pemukiman yang berada disekitar waduk untuk tidak membuang sampah atau membuang limbah domestiknya ke waduk secara langsung.

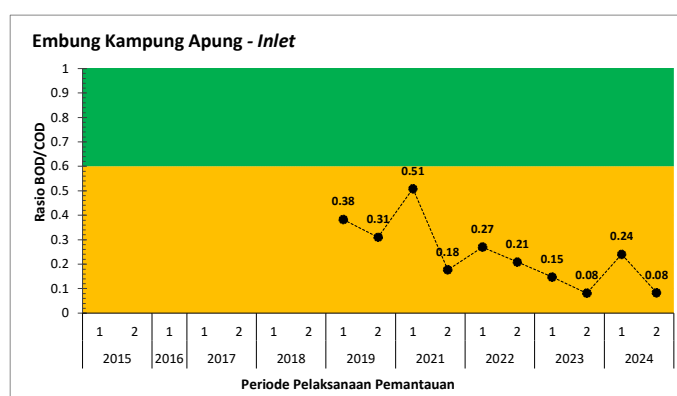
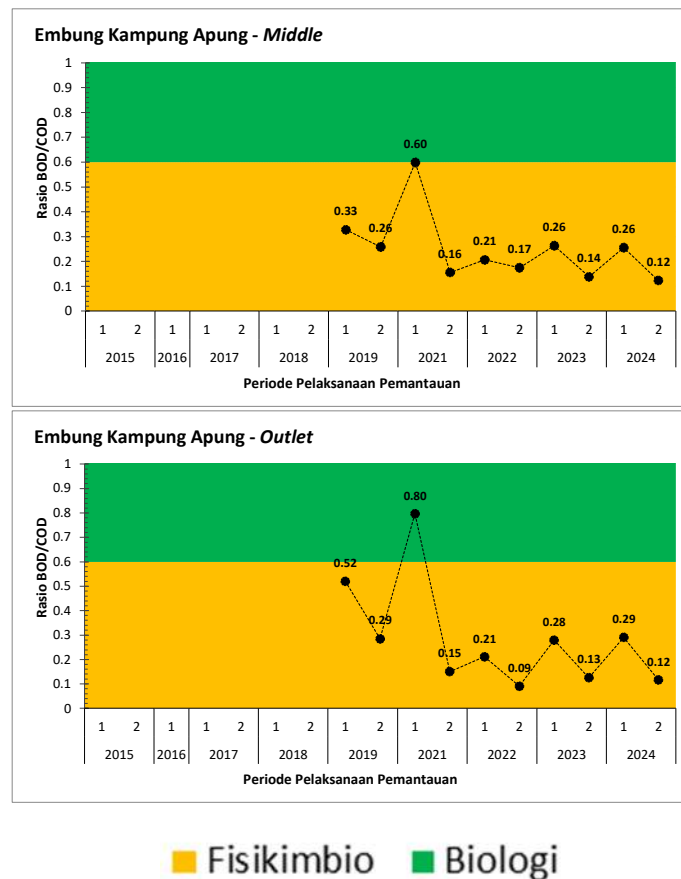
**Gambar 3.2.1.52** Kecenderungan Rasio BOD/COD di Embung Kampung Apung

Berdasarkan hasil perhitungan rasio BOD/COD di Embung Kampung Apung perlu dilakukan pengelolaan secara fisik kimia biologi di waduk tersebut. Dikarenakan kualitas air telah tercemar. Hal ini ditunjukkan dari nilai rasio BOD/COD yang kurang dari 0,6 ( $<0,6$ ).

Embung Kampung Apung memiliki nilai rasio BOD/COD yang kecil berkisar 0,08 (*inlet*), 0,12 (*middle*) dan 0,12 (*outlet*). Nilai rasio BOD/COD yang didapatkan berdasarkan analisis pengelolaan yang diperlukan mencakup aspek fisika kimia biologi pada suatu perairan. Pada Embung Kampung Apung pengelolaan yang diperlukan adalah pengelolaan secara fisik kimia biologi (fiskimbio). Kualitas perairan Embung Kampung Apung tergolong cemar berat baik di hulu (*inlet*) maupun di hilirnya (*outlet*). Adapun kemampuan waduk dalam melakukan pemulihan secara alami sudah tidak optimal (*self purification* tidak optimal). Hal ini disebabkan oleh meningkatnya sumber pencemaran air limbah yang masuk ke waduk.

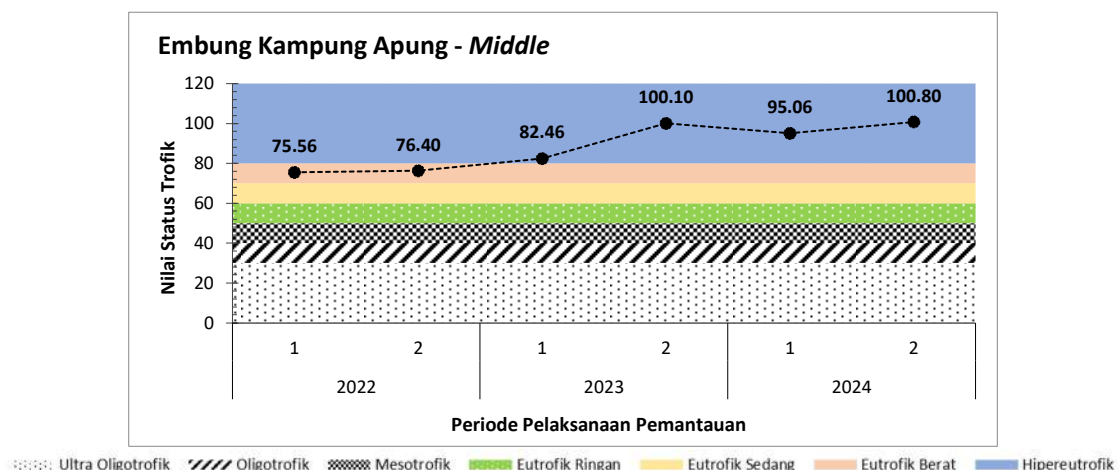
**Gambar 3.2.1.53** Kecenderungan Status Trofik di Embung Kampung Apung

Status trofik di Embung Kampung Apung dilakukan pada titik pengamatan di *middle* sejak Tahun 2022 sampai dengan 2024. Hasil pengukuran status trofik bahwa pada 3 periode terakhir tergolong hipereutrofik.

Kondisi ini merupakan level tertinggi dari status trofik, ciri-cirinya terjadi blooming algae di lapisan permukaan kolom perairan. Faktor yang mempengaruhi status trofik juga ada kedalaman *secchi disk* (SD) atau kecerahan, total phsopat, dan kandungan klorofil a. Sehingga dapat disimpulkan bahwa kandungan klorofil a dan total fosfat di Embung Kampung Apung cukup tinggi dan nilai kecerahan sangat rendah (Pada Periode 2 2024 menunjukkan nilai kedalaman 2,5 m dan kecerahan 14 cm).

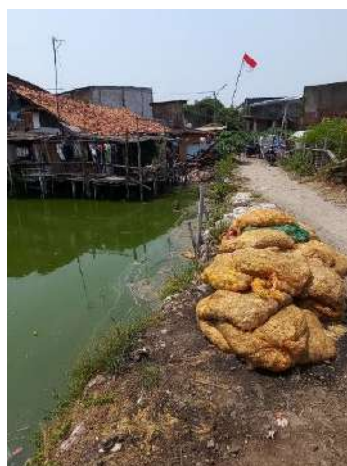
**Gambar 3.2.1.54** Pintu air di *inlet* Embung Kampung Apung

Berdasarkan pengamatan debit aliran di *inlet* Embung Kampung Apung debit aliran tidak ada. Sehingga laju sedimentasi dan laju erosi tidak dapat diperkirakan pada periode ini. Laju sedimentasi terjadi karena adanya aliran air yang membawa lapisan atas tanah yang terkikis akibat erosi. Erosi terjadi melalui 3 (tiga) tahapan yaitu (a) Pengelupasan (*detachment*), (b) Pengangkutan (*transportation*), dan (c) Pengendapan (*sedimentation*). Menurut Asdak (2014), berkurangnya lapisan tanah bagian atas bervariasi tergantung pada tipe erosi dan faktor-faktor yang terlibat dalam proses erosi adalah iklim, sifat tanah, topografi, dan vegetasi penutup lahan.

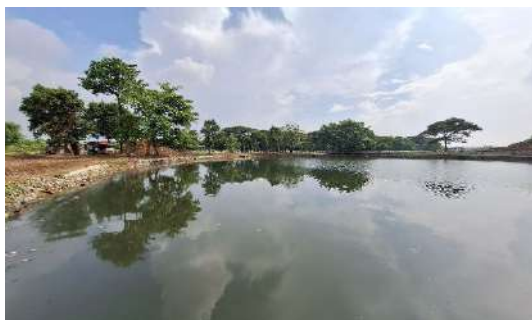
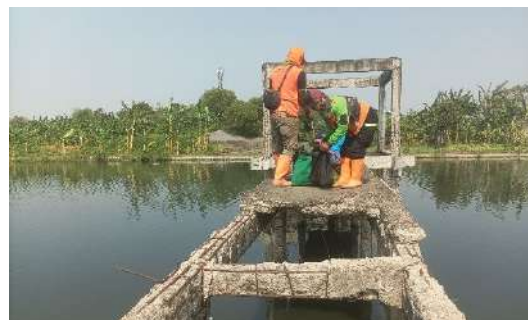
**Gambar 3.2.1.56** Kondisi turap Waduk TPU Tegal Alur

Sumber pencemaran utama berasal dari aktivitas domestik dari pemukiman dan kegiatan perdagangan dan jasa sekitar. Kondisi infrastruktur turap 70% tanah dan 30% turap beton. Kegiatan lain sekitar adalah pemukiman, gudang besi dan pabrik tekstil.

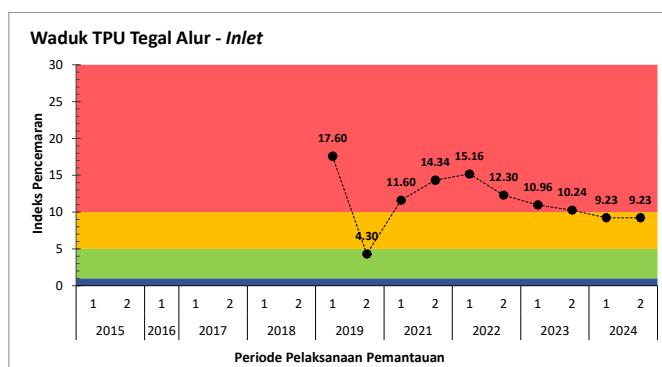
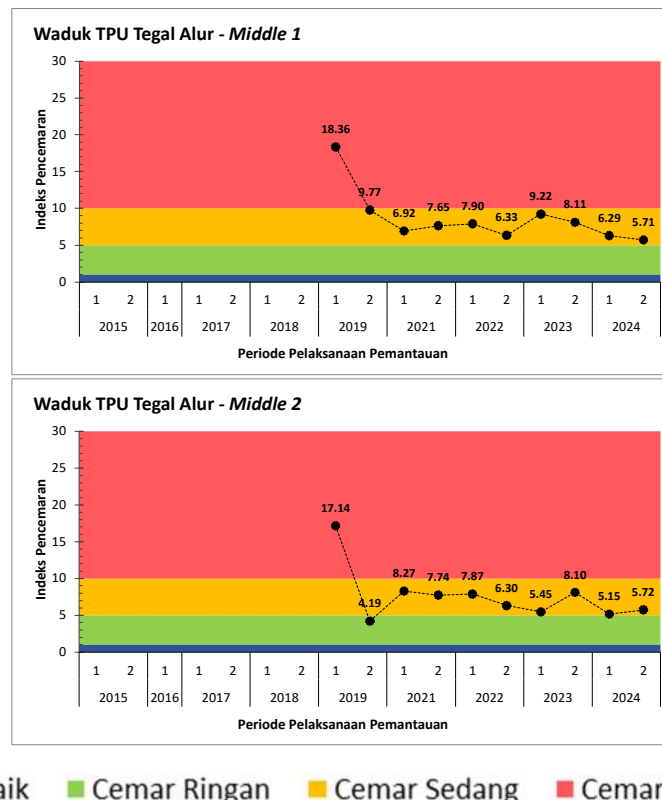
**Gambar 3.2.1.57** Kecenderungan Indeks Pencemaran di Waduk TPU Tegal Alur

Pengukuran indeks pencemaran memiliki kecenderungan yang relatif sama dari tahun ke tahun. Pada periode 2024 tergolong cemar sedang. Namun nilai IP termasuk ke dalam nilai kritis yang mana mendekati golongan cemar berat khususnya pada area *inlet*. Walaupun pada area *middle* 2 nilai IP mengalami penurunan. Hal ini juga dapat dipengaruhi oleh kemampuan alami waduk dalam melakukan purifikasi alami, selain itu juga mungkin dipengaruhi oleh musim dimana pada saat pengambilan sampling pada musim kemarau. Pada periode pengambilan sampel periode 1 dan periode 2 cenderung relatif sama nilainya. Pada saat pengambilan sampel tahun 2024 tidak terdapat kegiatan pengerukan atau jadwal normalisasi pada Waduk Tegal Alur.

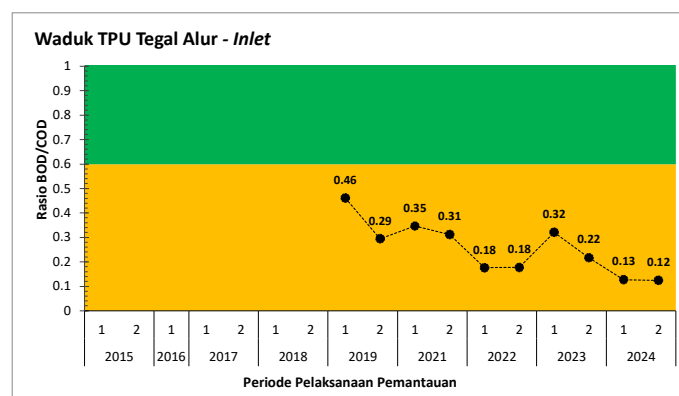
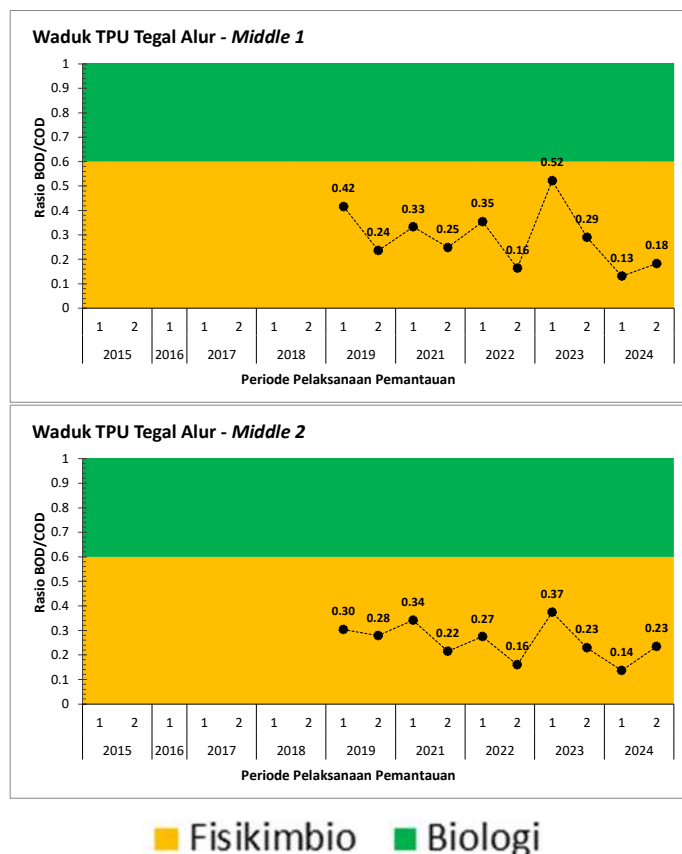
**Gambar 3.2.1.58** Kecenderungan Rasio BOD/COD di Waduk TPU Tegal Alur

Kecenderungan nilai rasio BOD/COD pada Waduk Tegal Alur dapat dilihat dari Tahun 2019 hingga tahun 2024. Hasil pengukuran rasio BOD/COD menunjukkan nilai yang fluktuatif cenderung nilai pengelolaannya menurun dari rasio 0.46 menjadi 0.12 di area *inlet* dan relatif sama nilainya hingga titik pantau *middle 1* dan *middle 2* yaitu 0,42 menjadi 0,18 dan 0,30 menjadi 0,23. Namun nilai tersebut menunjukkan rekomendasi pengelolaan yang harus menggunakan metode fisik kimia dan biologi. Waduk tersebut sudah tidak mampu lagi dilakukan pengelolaan menggunakan metode biologi. Sehingga pengelolaan terhadap waduk mencakup pengelolaan yang komprehensif atau menyeluruh mengacu aspek sosial budaya seperti edukasi pembuangan air limbah domestik tidak boleh langsung ke waduk selain itu aspek teknis mencakup penyediaan system pengelolaan air limbah domestik secara komunal untuk area yang padat pemukiman.

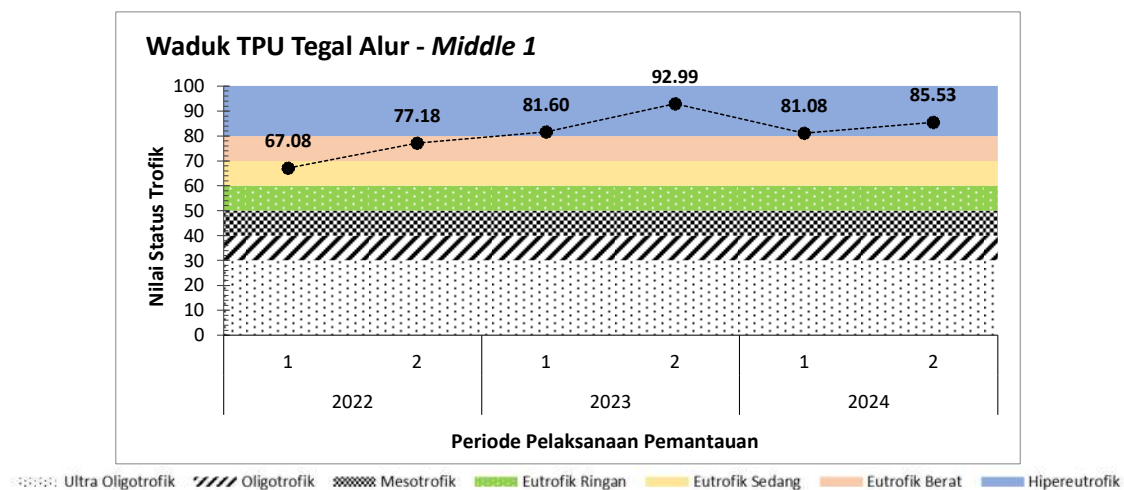
**Gambar 3.2.1.59** Kecenderungan Status Trofik di Waduk TPU Tegal Alur

Nilai kecenderungan status trofik pada Waduk Tegal Alur disajikan dari Tahun 2022 sampai 2024. Pada nilai status trofik tersebut menunjukkan bahwa kondisi perairan di waduk hipereutrofik.

Kondisi status trofik merupakan indikator kesuburan suatu perairan, namun jika berlebihan maka akan berdampak pada penurunan kadar oksigen di perairan sehingga menyebabkan ekosistem di kolom perairan yang lebih dalam terganggu. Pengamatan terhadap nilai status trofik menggunakan TSI Indeks merujuk pada Carlson (1977) menggunakan tiga parameter

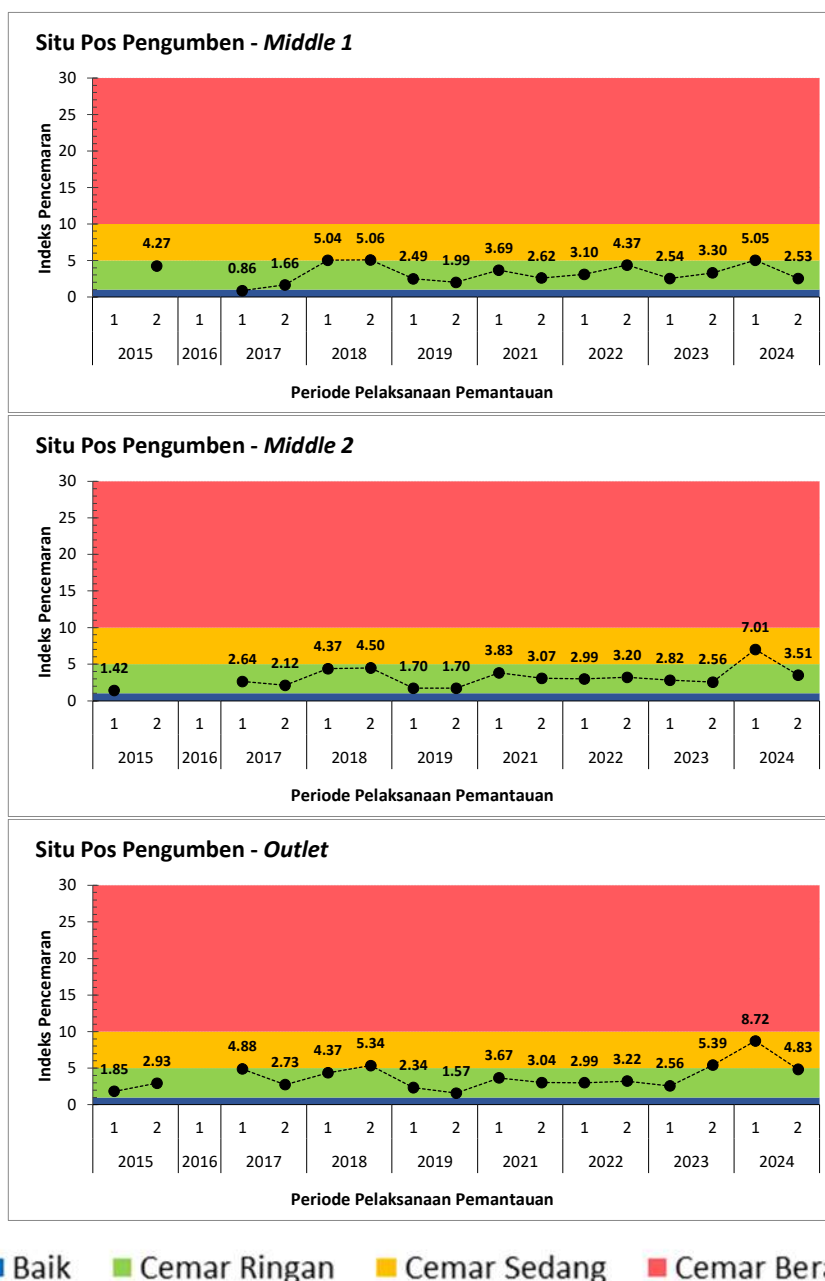
**Gambar 3.2.1.62** Kecenderungan Indeks Pencemaran di Situ Pos Pengumben

Pengukuran nilai IP dari Tahun 2019 hingga 2024 memiliki nilai yang relatif sama pada setiap periodenya. Pada periode 2024 Situ Pos Pengumben menunjukkan status mutu air cemar ringan periode 2 dan cemar sedang pada periode 1. Karena Pos Pengumben tidak memiliki *inlet* dari aliran kegiatan lain sehingga dapat dimungkinkan pencemaran dari air limbah sekitar tidak terjadi. Warna perairannya hijau alami, dan tidak ditemukan lapisan minyak. Nilai insitu pH dan DO di titik *middle* 1 pada periode 2 2024 yaitu 8,66 dan 6,2 mg/l. Kondisi ini masih bagus dan alami.

Nilai IP di titik *middle 1* menuju *middle 2* sampai ke *outlet* memiliki nilai yang relatif sama dan tipikal pada setiap titik. Sehingga dapat dimungkinkan Situ Pos Pengumben masih cukup lebih baik dibandingkan situ/waduk yang ada di wilayah administrasi Jakarta Barat ini pada umumnya.

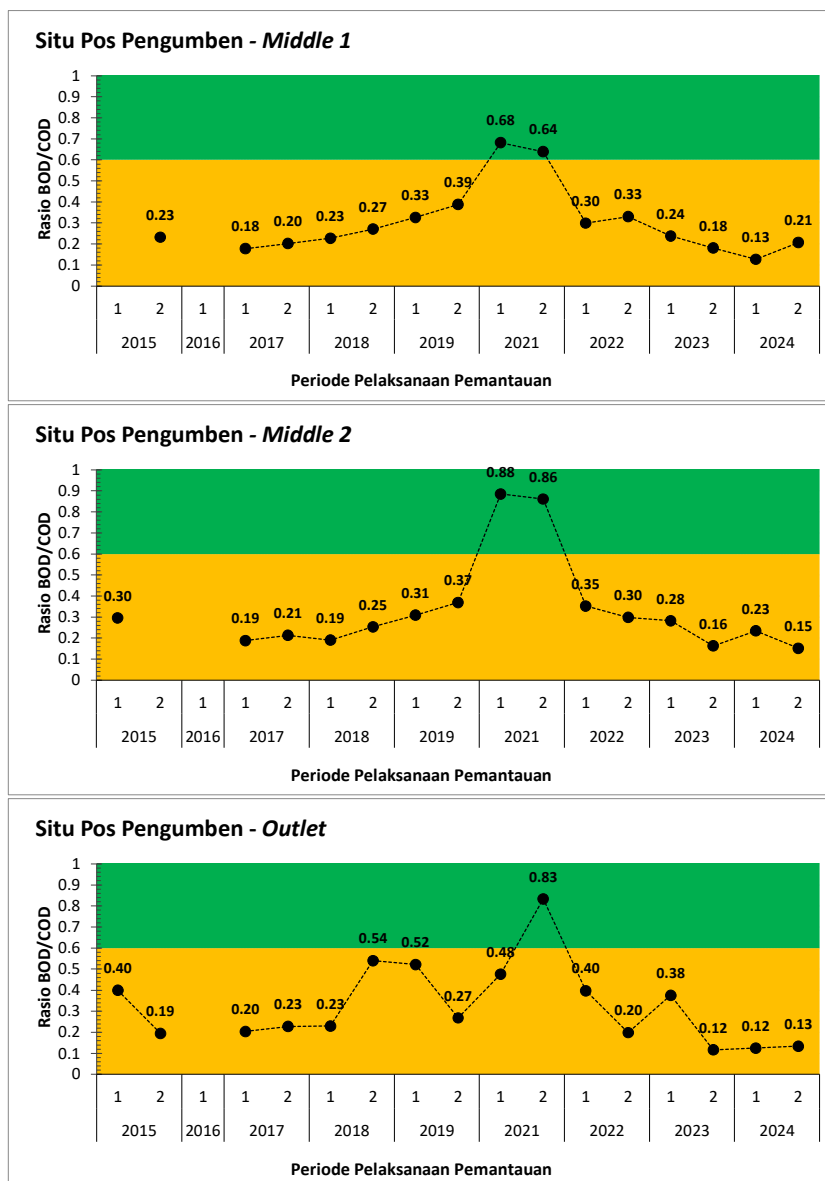
**Gambar 3.2.1.63** Kecenderungan Rasio BOD/COD di Situ Pos Pengumben

Pada titik *middle 1* dan *middle 2* tahun 2021 rasio BOD/COD relatif sama yaitu mengalami peningkatan di atas 0,6, sehingga dapat diperlakukan cukup secara biologi saja. Namun dari tahun 2022 hingga saat ini nilai rasio BOD/COD mengalami penurunan. Sehingga pengelolaan perlu dilakukan secara fisik, kimia dan biologi.

Pada titik *outlet* tahun 2021 pada periode 2 yang nilai BOD/COD di atas 0,6. Sedangkan tahun sebelumnya dan setelahnya rasio BOD/COD di bawah 0,6. Sehingga pengelolaan perlu dilakukan dengan cara fisik, kimia dan biologi.

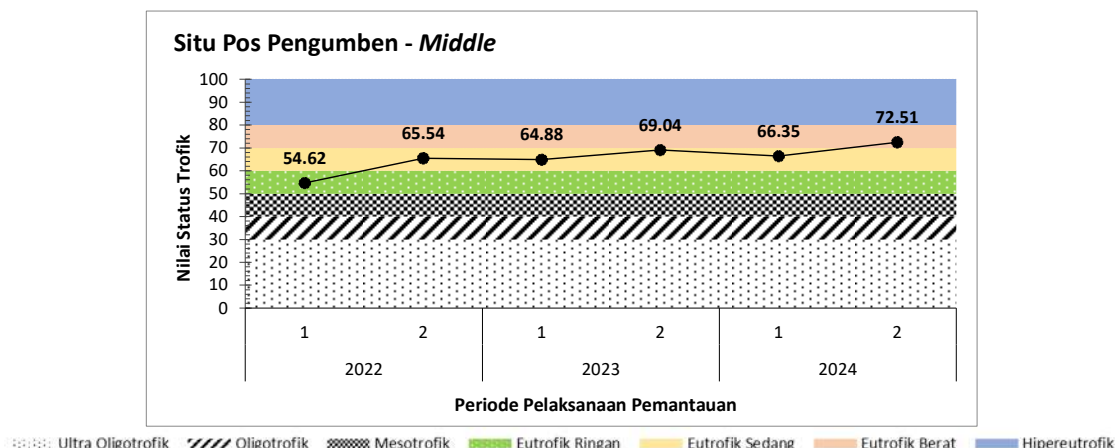
**Gambar 3.2.1.64** Kecenderungan Status Trofik di Situ Pos Pengumben

Pada periode 2 tahun 2024 ini terdapat peningkatan nilai TSI, nilai peningkatan ini menunjukkan bertambahnya beban pencemaran atau menurunnya pengawasan terhadap

pemeliharaan situ/waduk. Pengelolaan harus terus dilakukan diupayakan agar tidak menambah beban pencemaran di waduk.

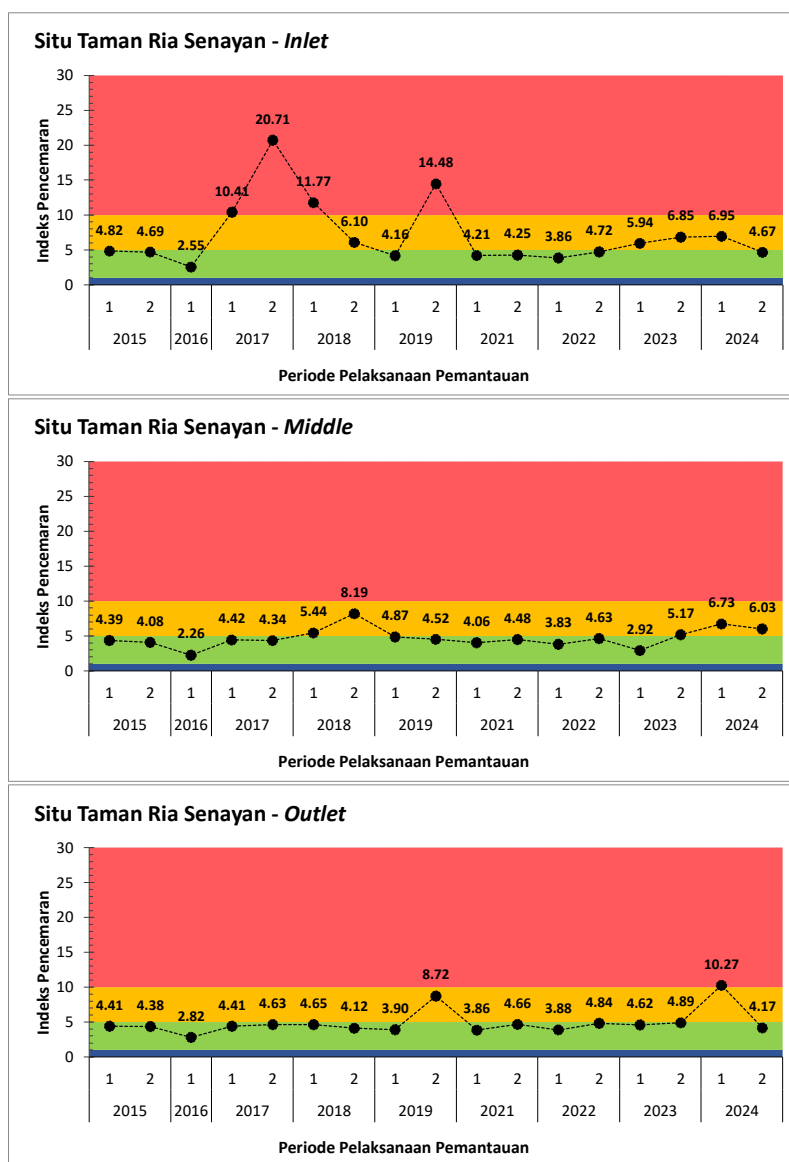
**Gambar 3.2.2.3** Kecenderungan Indeks Pencemaran di Situ Taman Ria Senayan

Dominansi status mutu air berdasarkan nilai indeks pencemaran berada pada status cemar ringan di titik *inlet*, *middle*, dan *outlet* selama beberapa periode pemantauan (**Gambar 3.2.2.3**). Kecenderungan nilai IP sejak pemantauan tahun 2015 hingga 2024 secara umum relatif stabil, kecuali di titik *inlet* cukup berfluktuasi hingga tahun 2019. Sejak tahun 2021, indeks pencemaran pada bagian *inlet* menjadi cemar ringan dan naik menjadi cemar sedang pada tahun 2023 dan cenderung turun kembali di tahun 2024 menjadi cemar ringan dibandingkan dengan tahun sebelumnya. Sedangkan indeks pencemaran pada titik *middle* cenderung naik dari kondisi cemar ringan menjadi cemar sedang pada tahun 2024. Untuk titik *outlet* di tahun 2024, pada periode pertama nilainya cenderung naik menjadi cemar berat namun turun kembali menjadi cemar ringan pada periode 2.

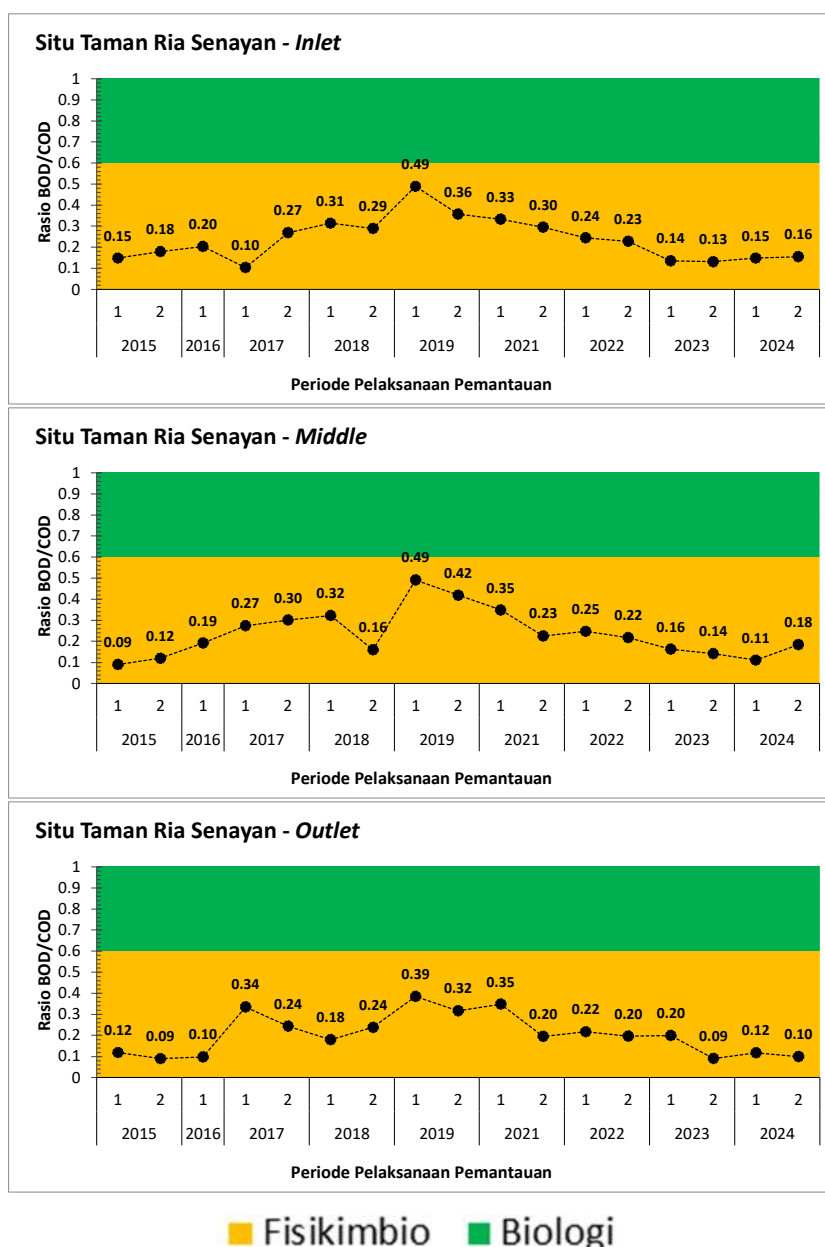
**Gambar 3.2.2.4** Kecenderungan Rasio BOD/COD di Situ Taman Ria Senayan

Dilihat dari pola kecenderungan rasio nilai BOD/COD sejak 2015 hingga 2024 dari beberapa periode pemantauan pada titik *inlet*, *middle*, dan *outlet* di Situ Taman Ria Senayan menunjukkan metode pengelolaan yang sesuai diaplikasikan adalah secara fisika, kimia, dan biologi (**Gambar 3.2.2.4**).

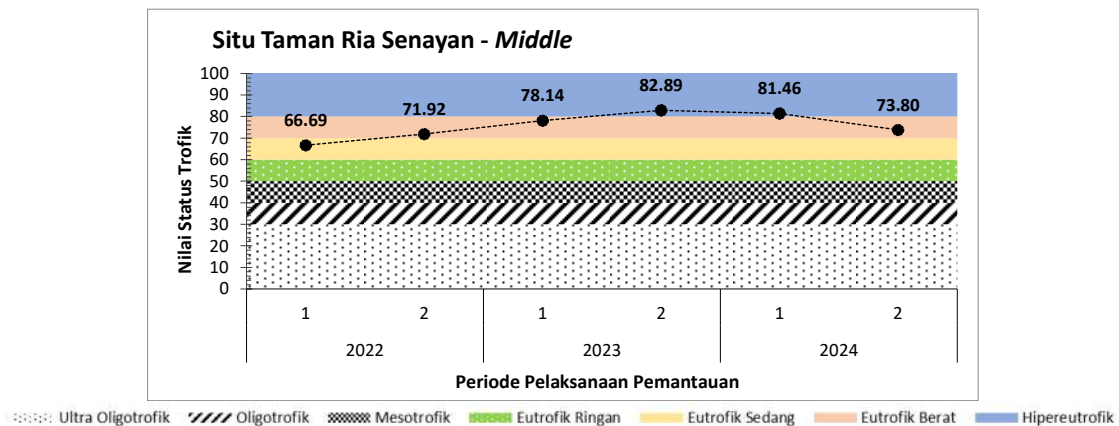
**Gambar 3.2.2.5** Kecenderungan Status Trofik di Situ Taman Ria Senayan

status trofik mengalami kecenderungan meningkat dari eutrofik sedang berubah menjadi eutrofik berat dari Periode Pemantauan I 2022 hingga Periode Pemantauan 2 tahun 2023. Kondisi ini kemungkinan disebabkan adanya musim kemarau yang berkepanjangan pada tahun 2023 sehingga mengakibatkan konsentrasi nutrisi di perairan semakin tinggi. Nilai TSI ini semakin meningkat Pada Periode Pemantauan II 2023 dan Periode Pemantauan I 2024 status trofiknya menjadi hipereutrofik. Nilai TSI kemudian turun kembali menjadi eutrofik berat pada Periode Pemantauan 2 tahun 2024. Artinya status trofik Situ Taman Ria menjadi cenderung lebih baik dengan bertambahnya waktu.

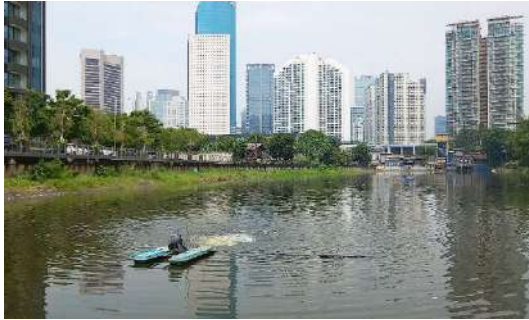
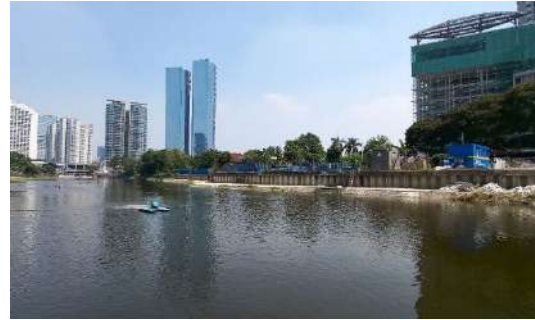
**Gambar 3.2.2.7** Kondisi turap Waduk Melati**b. Kondisi Perairan**Kecenderungan Indeks Pencemaran Tahun 2015-2023

Secara umum kondisi perairan Waduk Melati cukup terawat dengan baik yang dapat dilihat bersih sampah plastik selama pengambilan sampel selama dua periode, sedangkan kondisi turap 100% beton (**Gambar 3.2.2.6**). Kedalaman bagian *middle* terukur 205 cm yang menunjukkan adanya proses revitalisasi seperti pengerukan yang telah dilakukan pada tahun 2023 sebelum pengambilan sampel periode kedua. Namun pada saat pengukuran secara in situ pada periode 2, kedalaman di bagian *middle* turun menjadi 190 cm. Hal ini menunjukkan kecepatan sedimentasi pada Waduk Melati selama kurang lebih 6 bulan sekitar 15 cm. Hal ini akan mempengaruhi pada fungsi situ tersebut sebagai pengendali banjir dan tempat purifikasi pencemar yang berasal dari aktivitas manusia maupun dari kejadian secara alami.

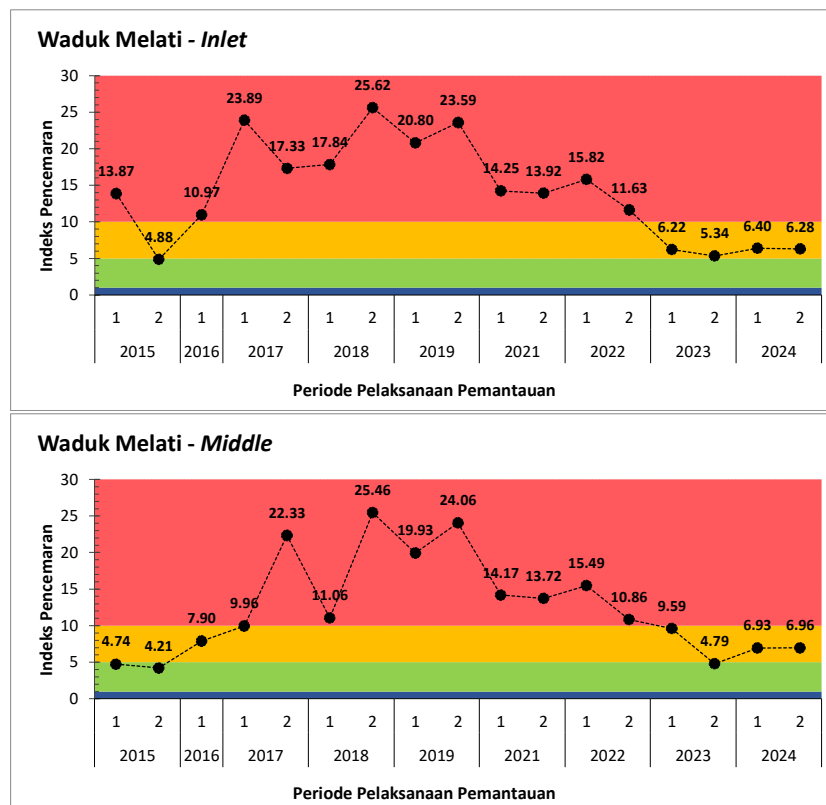
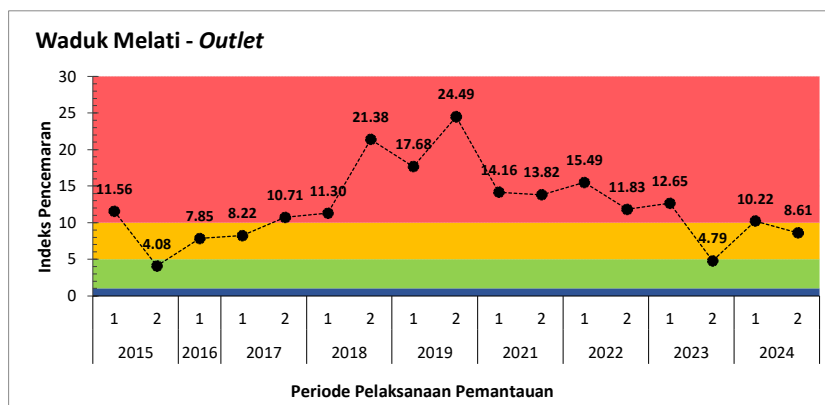
**Gambar 3.2.2.8** Kecenderungan Indeks Pencemaran di Waduk Melati

Dominansi status mutu air berdasarkan nilai indeks pencemaran pada titik *inlet*, *middle*, dan *outlet* dari status cemar berat tahun 2015 hingga menurun menjadi cemar sedang sejak tahun 2023 selama beberapa periode pemantauan (**Gambar 3.2.2.8**). Kecenderungan nilai IP sejak pemantauan tahun 2015 hingga 2022 secara umum relatif stabil yaitu cemar berat, kecuali di titik *inlet* cukup berfluktuasi hingga tahun 2019. Sejak tahun 2023 hingga 2024, indeks pencemaran pada bagian *inlet* dan *middle* menjadi cemar sedang, sedangkan untuk titik *outlet* cenderung naik menuju ke cemar berat. Hal ini menunjukkan tidak maksimalnya proses purifikasi meskipun sudah terpasang alat aerasi pada Waduk Melati.

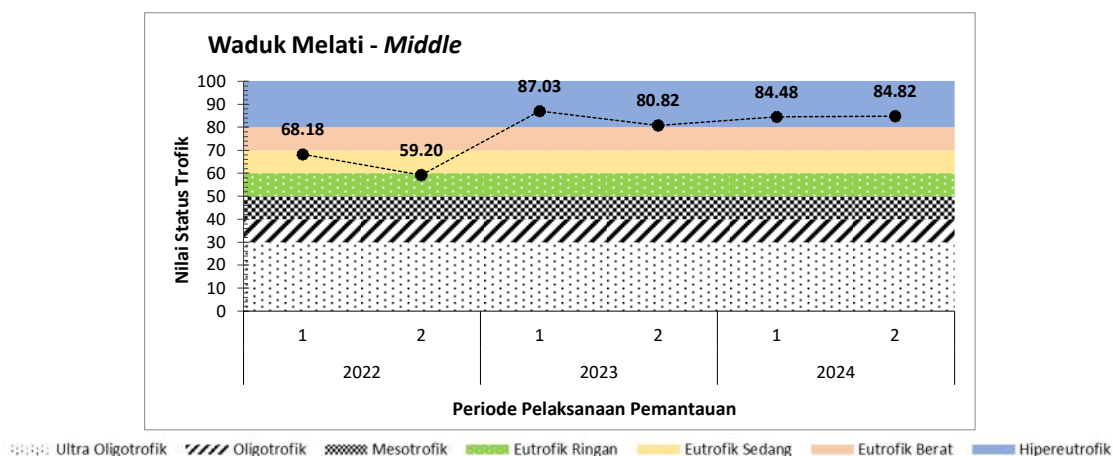
**Gambar 3.2.2.10** Kecenderungan Status Trofik di Waduk Melati

Penentuan nilai TSI (*Trophic State Index*, Carlson, 1977) didasarkan pada hasil pengukuran tiga parameter kualitas air, yaitu tingkat kecerahan, total P, dan klorofil-A. **Gambar 3.2.2.10** menunjukkan kecenderungan status trofik selama tiga periode pada Waduk Melati dari tahun 2022 hingga 2024.

Pada **Gambar 3.2.2.10** menunjukkan kecenderungan status trofik selama tiga periode pada Situ Taman Ria Senayan dari tahun 2022 hingga 2024. Pada bagian *middle*, status trofik mengalami kecenderungan meningkat dari eutrofik sedang berubah menjadi hipereutrofik dari Periode Pemantauan I 2022 hingga Periode Pemantauan 2 tahun 2024. Kondisi ini kemungkinan disebabkan adanya musim kemarau yang berkepanjangan pada tahun 2023 sehingga mengakibatkan konsentrasi nutrisi di perairan semakin tinggi. Hal ini menunjukkan belum optimalnya proses purifikasi pada waduk sehingga keseimbangan hara belum stabil yang berakibat terjadinya akumulasi hara (*nutrient*) pada lingkungan perairan.
