# LAPORAN AKHIR

**Pemantauan Kualitas  
Lingkungan Air Situ/Waduk  
DKI Jakarta**

**2024**

**Pusat Penelitian Lingkungan Hidup  
Lembaga Riset Internasional Lingkungan dan Perubahan Iklim  
Institut Pertanian Bogor**

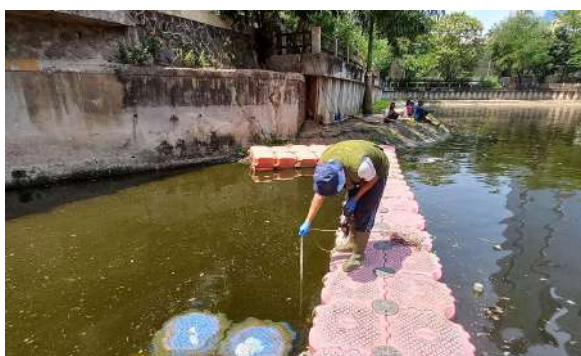
*Inlet* Waduk Melati sebelumnya berasal dari saluran PHB Kebon Kacang Raya dan saluran PHB Melati 6, namun semenjak pengambilan sampel tahun 2023, teramati kedua saluran tersebut sudah ditutup. Pada saat pengambilan contoh Pemantauan Periode II 2024, teramati pintu air titik *inlet* tertutup sediment. Pada bagian titik *inlet*, *middle* dan *outlet*, tidak teramati aliran air masuk maupun keluar yang ditunjukkan dengan debit air yang tidak dapat diukur. Saat ini *inlet* Waduk Melati bersumber dari luapan dan tangkapan air hujan dan saluran air pembuangan dari warga sekitar waduk tersebut. Pada bagian turap yang bersebelahan dengan pemukiman padat penduduk teramati pipa saluran pembuangan air yang mengalir dari warga sekitar bukan hanya dibagian titik *inlet* namun berdekatan dengan

**Gambar 3.2.2.11** Pintu air di *Inlet* Waduk Melati (tidak ada aliran)

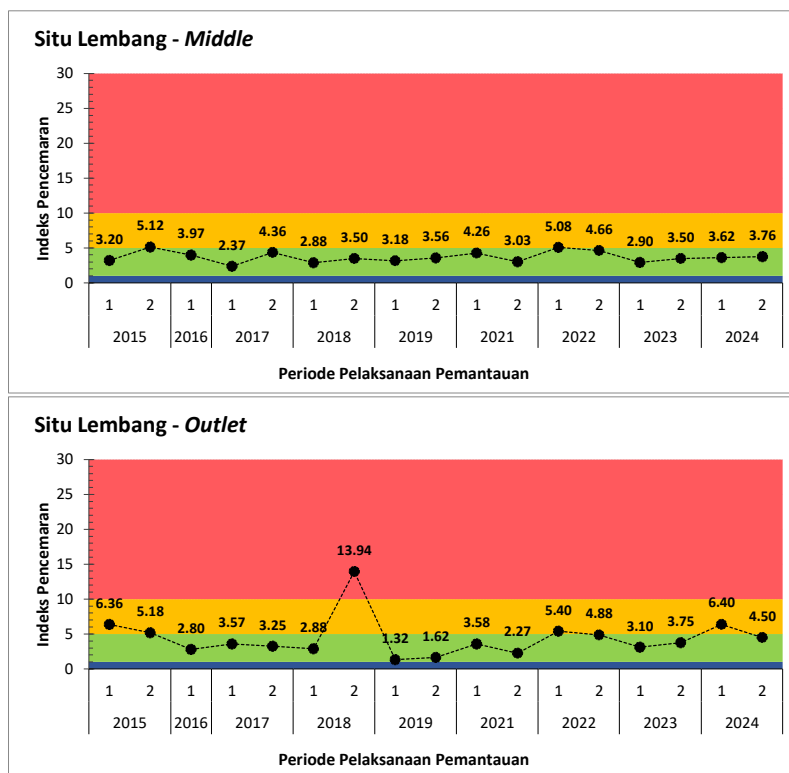
**Gambar 3.2.2.14** Kecenderungan Indeks Pencemaran di Situ Lembang

Dominansi status mutu air Situ Lembang berdasarkan nilai indeks pencemaran pada titik *middle* stabil dengan status cemar ringan dari tahun 2015 hingga tahun 2024 selama beberapa periode pemantauan (**Gambar 3.2.2.14**). Demikian juga kecenderungan nilai IP pada titik *outlet* sejak pemantauan tahun 2015 hingga 2022 secara umum relatif stabil yaitu cemar ringa, kecuali di titik *inlet*. Pada Pemantauan dua periode di 2024, indeks pencemaran pada bagian titik *outlet* cenderung naik menuju ke cemar sedang. Hal ini menunjukkan tidak maksimalnya proses purifikasi meskipun sudah terpasang alat aerasi pada Situ Lembang.

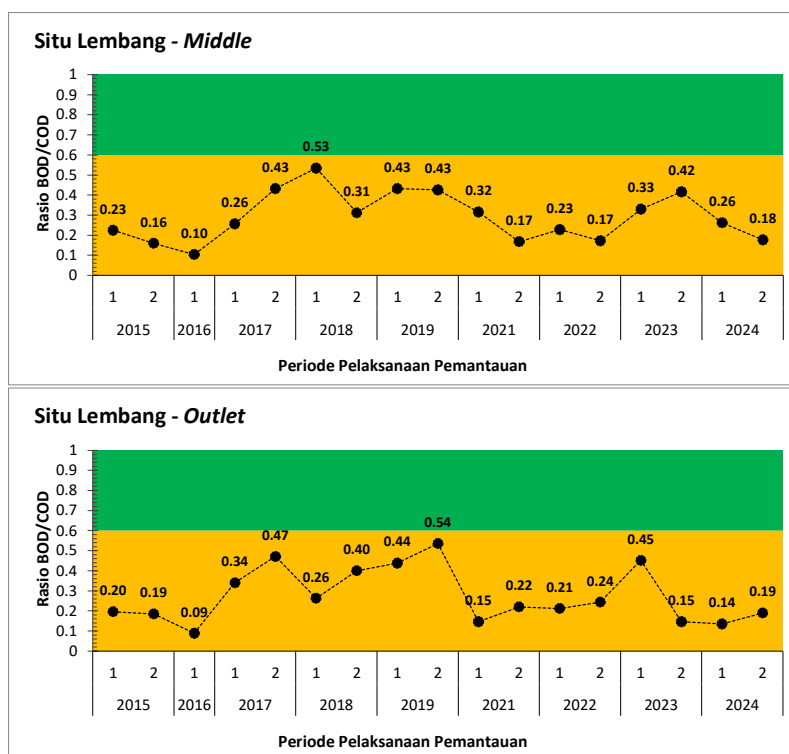
**Gambar 3.2.2.15** Kecenderungan Rasio BOD/COD di Situ Lembang

Berdasarkan pola kecenderungan nilai rasio BOD/COD sejak tahun 2015 hingga 2024, secara keseluruhan metode pengelolaan yang dapat diterapkan di Situ Lembang yaitu secara fisika, kimia, dan biologi (**Gambar 3.3.15**).

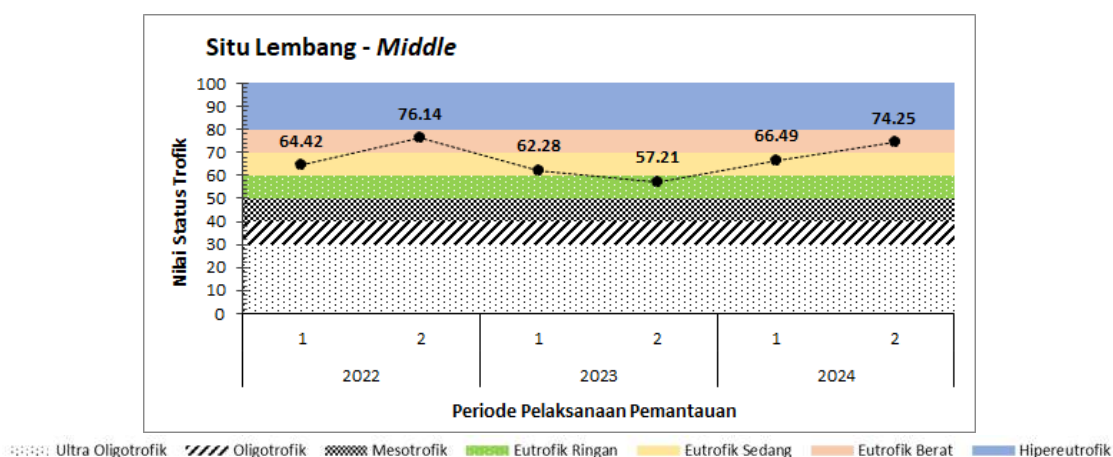
**Gambar 3.2.2.16** Kecenderungan Status Trofik di Situ Lembang

**Gambar 3.2.2.16** menampilkan kecenderungan status trofik selama tiga periode pada Situ Lembang dari tahun 2022 hingga 2024. Pada bagian *middle*, status trofik mengalami kecenderungan fluktuatif dari eutrofik sedang berubah menjadi eutrofik berat. Nilai fluktuatif ini dipengaruhi oleh nilai parameter yang mempengaruhi nilai status trofik yaitu total-P, kecerahan dan klorofil-A di atas baku mutu yang telah ditetapkan. Adanya penyedotan lumpur dari dasar situ dapat menggeser kelimpahan nutrisi seperti total-P, total-N dan kecerahan sehingga mempengaruhi meningkatkan nilai klorofil-A dan berpengaruh pada pergeseran keseimbangan rantai makanan pada ekosistem situ tersebut.

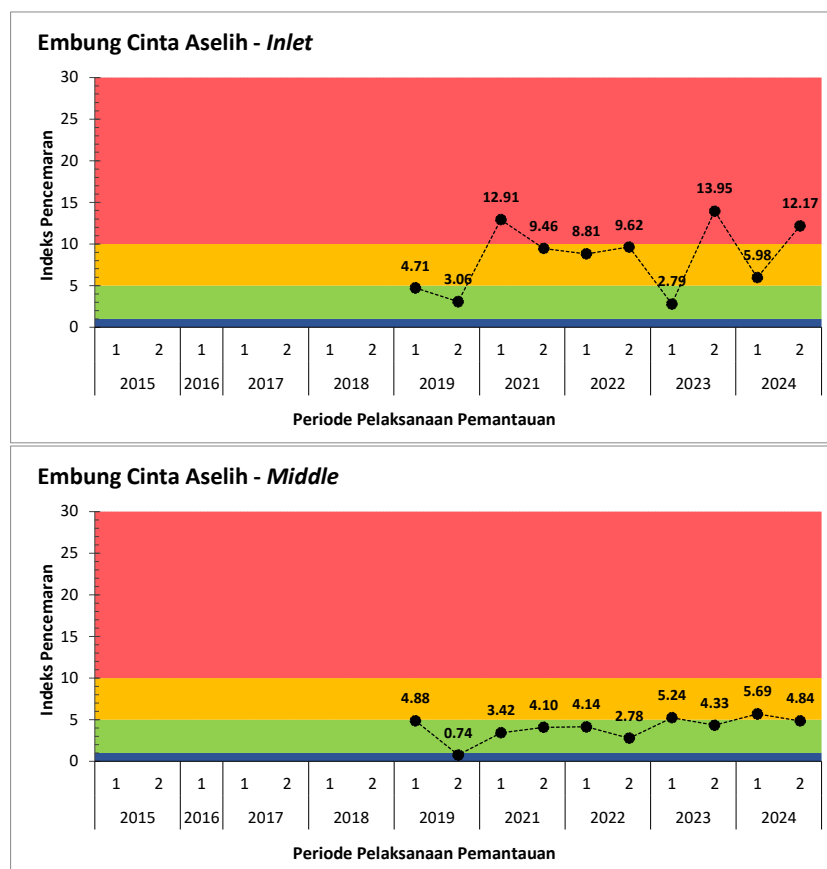
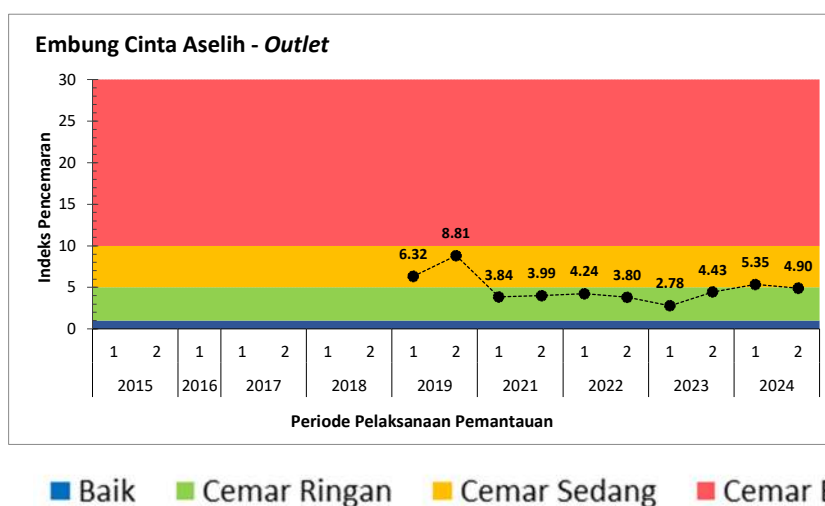
**Gambar 3.2.3.3** Kecenderungan Indeks Pencemaran di Embung Cinta Aselih

Kecenderungan nilai IP sejak pemantauan tahun 2019 hingga 2024 di titik *inlet* cenderung berfluktuasi, sedangkan di titik *middle* dan *outlet* cenderung stabil (**Gambar 3.2.3.3**). Secara umum pola kecenderungan nilai IP di titik *inlet* masuk dalam kategori cemar sedang hingga berat, sedangkan di titik *middle* dan *outlet* secara umum berkategori cemar ringan.

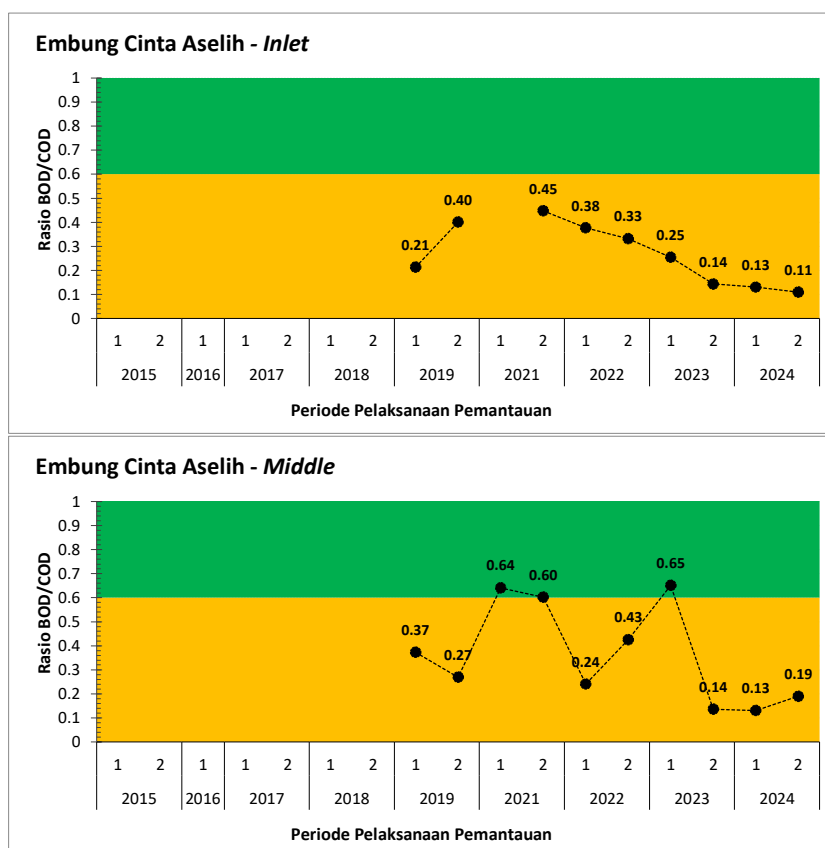
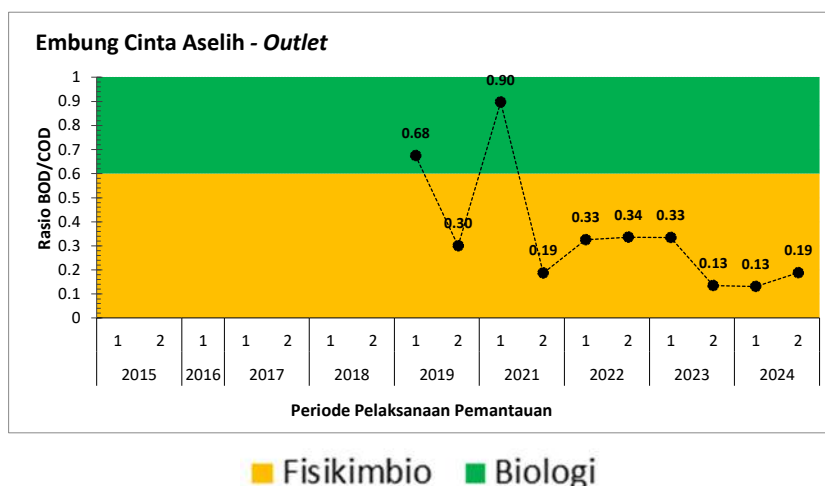
**Gambar 3.2.3.4** Kecenderungan Rasio BOD/COD di Embung Cinta Aselih

Berdasarkan nilai rasio BOD/COD metode pengelolaan yang dapat diterapkan di Embung Cinta Aselih yaitu secara fisika, kimia, dan biologi (**Gambar 3.2.3.4**). Meskipun demikian, terdapat pula metode pengelolaan secara biologi pada beberapa periode pemantauan. Terlihat perubahan pola kecenderungan selama periode pemantauan dari sifat bahan-bahan pencemar organik dari *slow biodegradable* menjadi persisten/*non biodegradable* (sukar terurai).

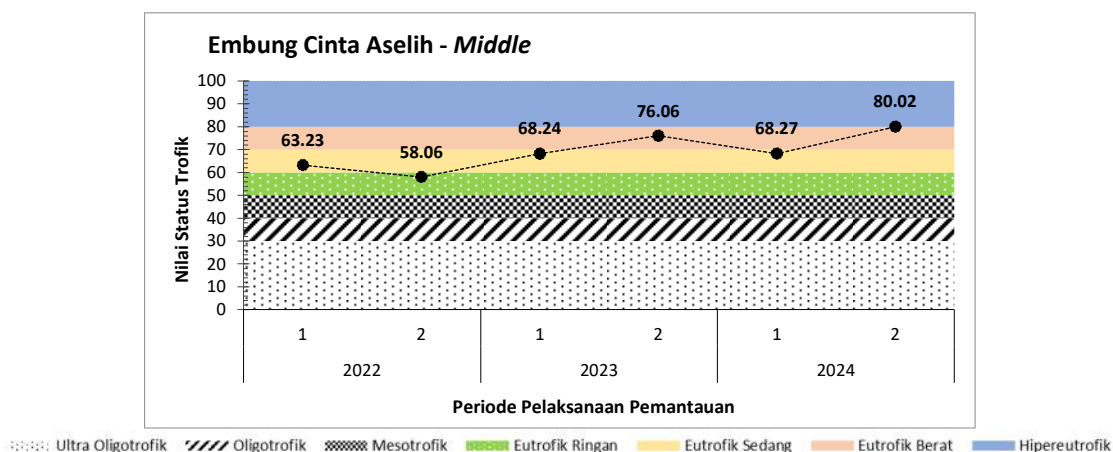
**Gambar 3.2.3.5** Kecenderungan Status Trofik di Embung Cinta Aselih

Pola kecenderungan status trofik di Embung Cinta Aselih selama beberapa periode pemantauan mengalami perubahan (**Gambar 3.2.3.5**). Sebaran status trofik selama periode pemantauan terlihat mengalami peningkatan dari eutrofik ringan, eutrofik sedang, eutrofik berat, hingga terakhir hipereutrofik. Kondisi ini menunjukkan berlebihnya nutrisi yang bersumber dari akumulasi bahan organik yang semakin meningkat.

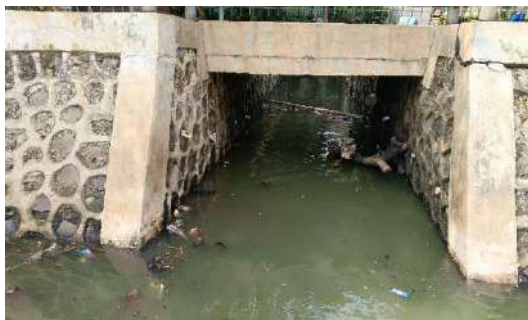
Pendugaan laju sedimentasi dan erosi di situ atau waduk dilakukan berdasarkan nilai debit air dan konsentrasi total padatan tersuspensi (TSS). Tidak adanya aliran air di titik *inlet* menyebabkan tidak bisa diukurnya debit air (**Gambar 3.2.3.6**). Kondisi sempadan dengan

**Gambar 3.2.3.6** Kondisi *inlet* Embung Cinta Aselih

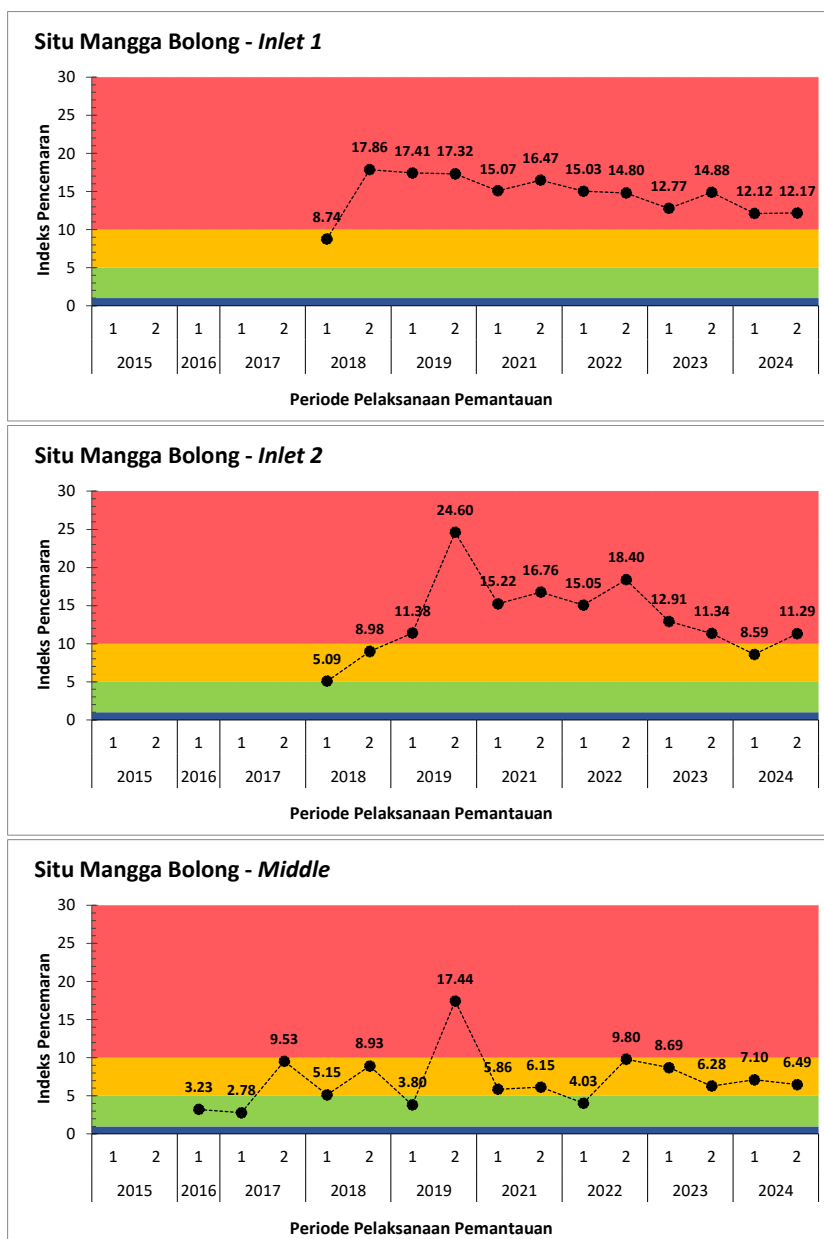
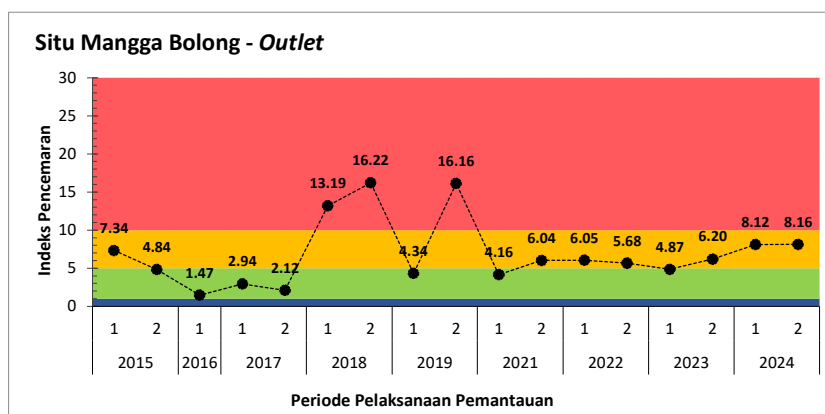
**Gambar 3.2.3.9** Kecenderungan Indeks Pencemaran di Situ Mangga Bolong

Kecenderungan nilai IP sejak pemantauan tahun 2018 hingga periode II tahun 2024 di titik *inlet*, *middle*, dan *outlet* cenderung berfluktuasi (**Tabel 3.2.3.9**). Secara umum pola kecenderungan nilai IP di titik *inlet* I dan II masuk didominasi kategori cemar berat, sedangkan di titik *middle* dan *outlet* secara umum berkategori cemar sedang. Perubahan kategori mutu air selama beberapa periode pemantauan berdasarkan nilai IP menunjukkan adanya proses purifikasi yang terjadi di dalam badan air.

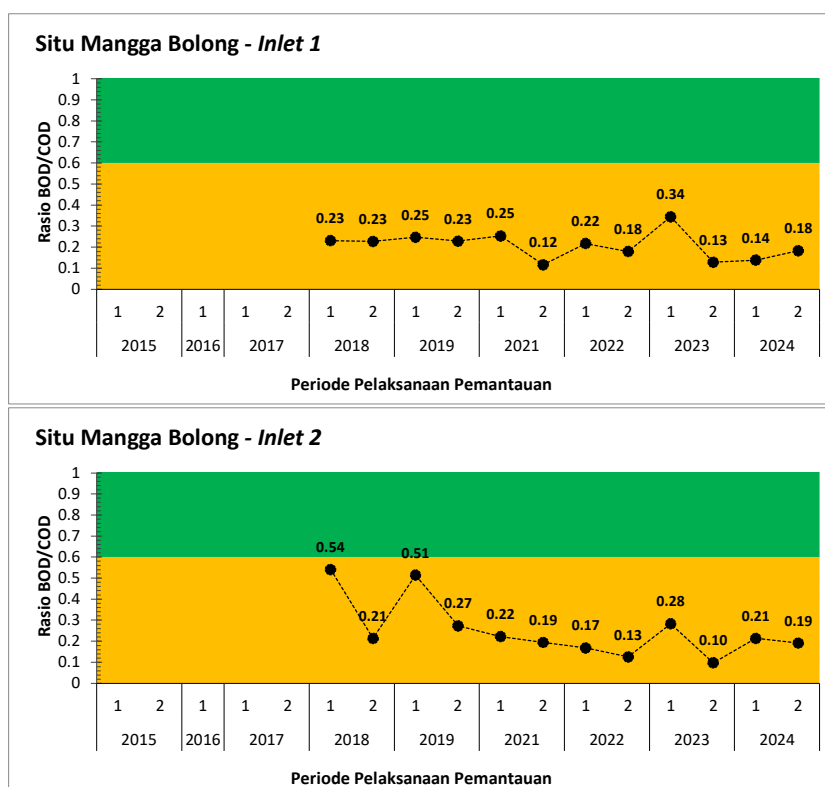
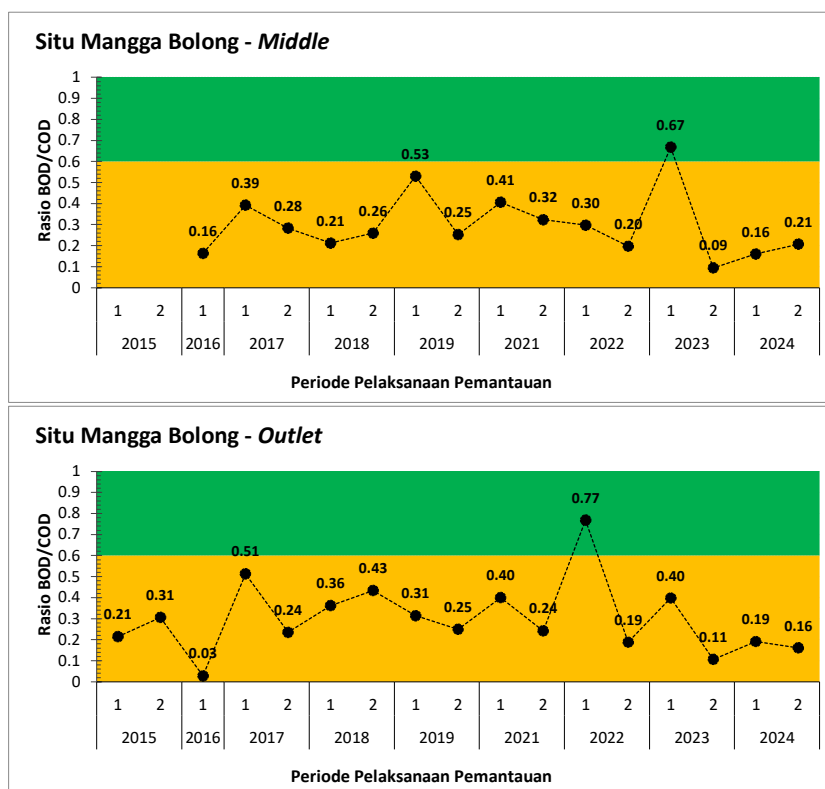
**Gambar 3.2.3.10** Kecenderungan Rasio BOD/COD di Situ Mangga Bolong

Kecenderungan nilai rasio BOD/COD sejak tahun 2018 hingga periode II tahun 2024 pada titik *inlet*, *middle*, dan *outlet* secara umum menunjukkan metode pengelolaan yang dapat diterapkan di Situ Mangga Bolong adalah secara fisika, kimia, dan biologi (**Gambar 3.2.3.10**). Hal ini menunjukkan bahan pencemar yang masuk ke dalam kategori sukar terurai atau *persistent*.

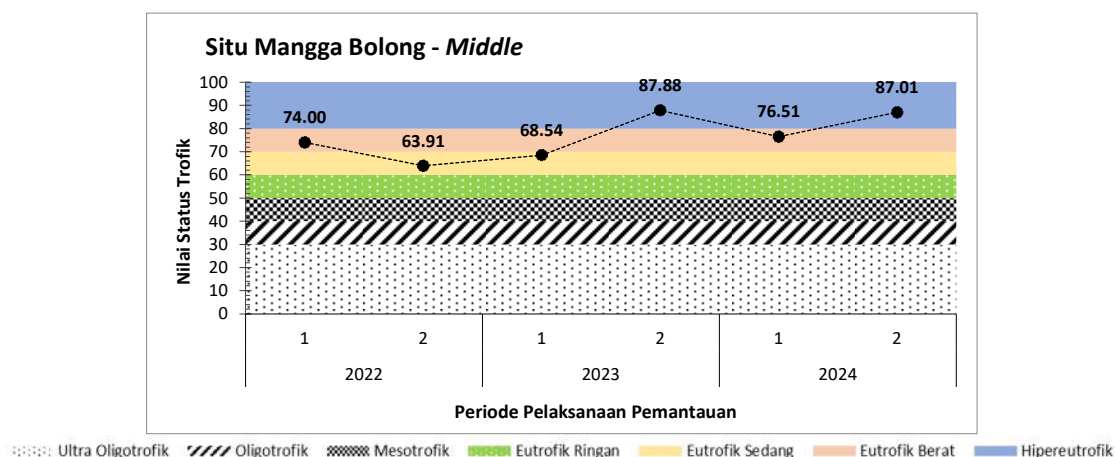
**Gambar 3.2.3.11** Kecenderungan Status Trofik di Situ Mangga Bolong

Kecenderungan status trofik di Situ Mangga Bolong selama beberapa periode pemantauan cenderung berfluktuasi (**Gambar 3.2.3.11**). Sebaran status trofik selama periode pemantauan terlihat mengalami peningkatan dari eutrofik ringan, eutrofik sedang, eutrofik berat, hingga terakhir hipereutrofik. Kondisi ini menunjukkan berlebihnya nutrisi yang bersumber dari akumulasi bahan organik yang semakin meningkat.

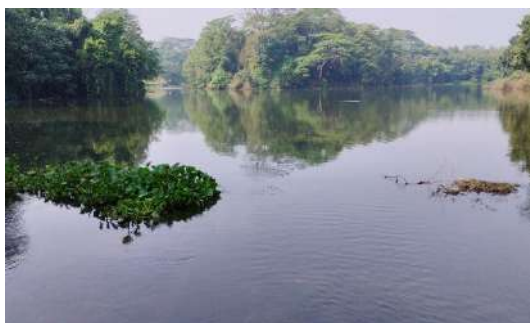
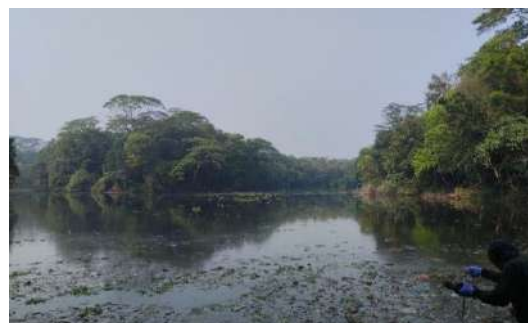
| Kondisi (pada saat <i>sampling</i> ) | : Cukup terawat |

**Gambar 3.2.3.13** Kondisi turap Situ Salam UI

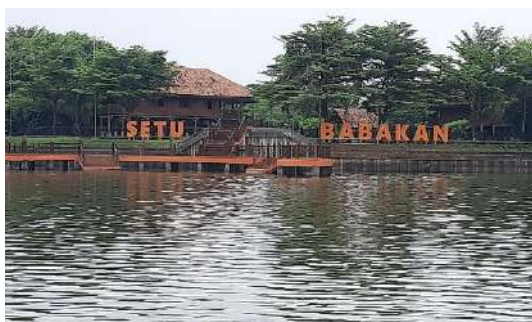
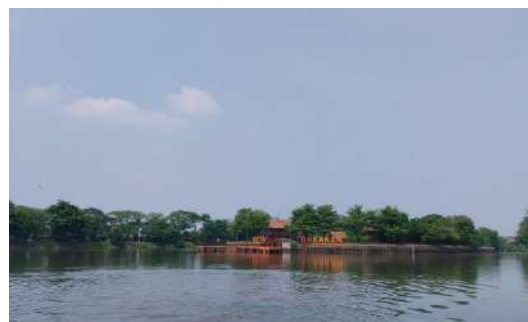
| Kondisi Turap | : 80% beton dan 20% tanah |
| Kondisi (pada saat <i>sampling</i> ) | : Cukup terawat |

**Gambar 3.2.3.18** Kondisi turap Situ Babakan

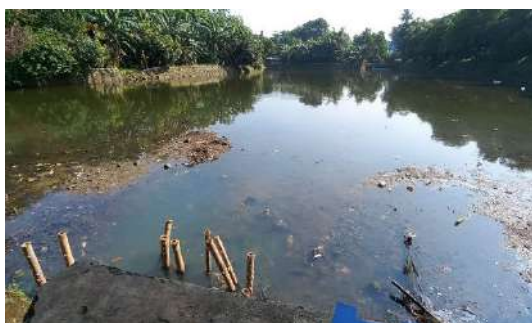
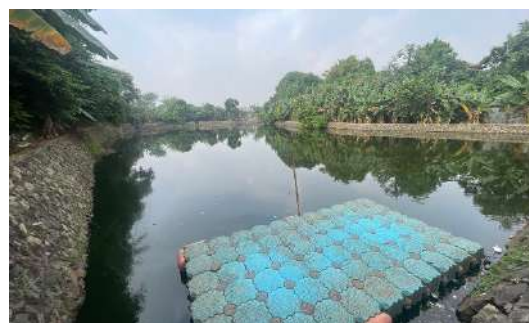
**Gambar 3.2.3.23** Kondisi turap Situ Sagu**b. Kondisi Perairan**Kecenderungan Indeks Pencemaran Tahun 2015-2024

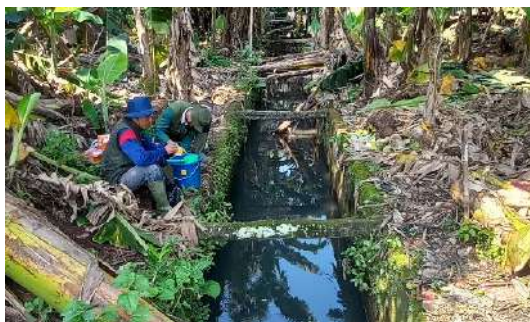
Pendugaan laju sedimentasi dan erosi di situ atau waduk dilakukan berdasarkan nilai debit air dan konsentrasi total padatan tersuspensi (TSS). Tidak adanya aliran air di titik *inlet* menyebabkan tidak bisa diukurnya debit air (**Gambar 3.2.3.27**). Kondisi sempadan dengan turap 100 % tentu akan meminimalisir daerah tangkapan air yang pada akhirnya akan berpengaruh terhadap fluktuasi parameter kekeruhan dan nilai TSS.

**Gambar 3.2.3.27** Kondisi *inlet* di Situ Sagu (tidak ada aliran)

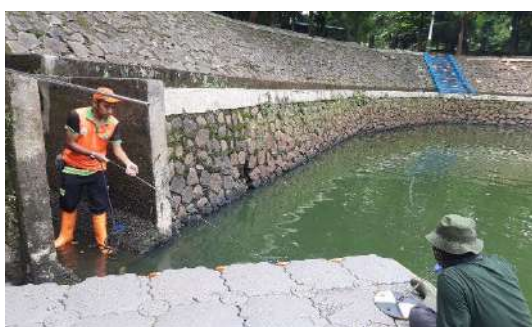
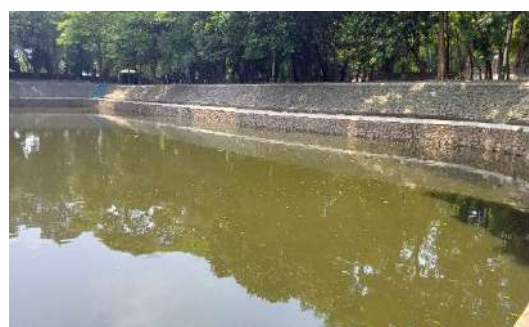
**Gambar 3.2.3.29** Kondisi turap Situ Walikota Jakarta Selatan**b. Kondisi Perairan**Kecenderungan Indeks Pencemaran Tahun 2015-2024

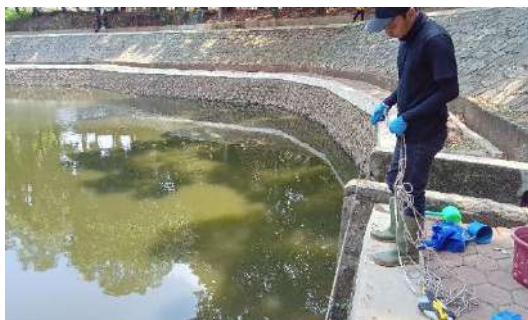
Pendugaan laju sedimentasi dan erosi di situ atau waduk dilakukan berdasarkan nilai debit air dan konsentrasi total padatan tersuspensi (TSS). Tidak adanya aliran air di titik *inlet* menyebabkan tidak bisa diukurnya debit air (**Gambar 3.2.3.33**). Kondisi sempadan dengan turap 100 % tentu akan meminimalisir daerah tangkapan air yang pada akhirnya akan berpengaruh terhadap fluktuasi parameter kekeruhan dan nilai TSS.

**Gambar 3.2.3.33** Kondisi *inlet* di Situ Walikota Jakarta Selatan (tidak ada aliran)

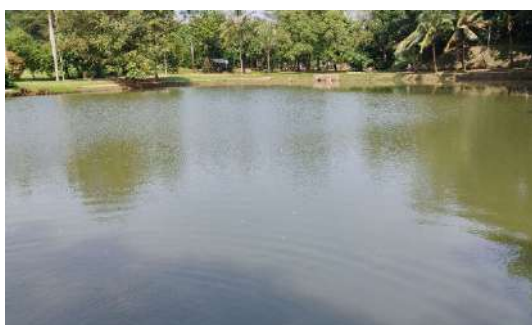
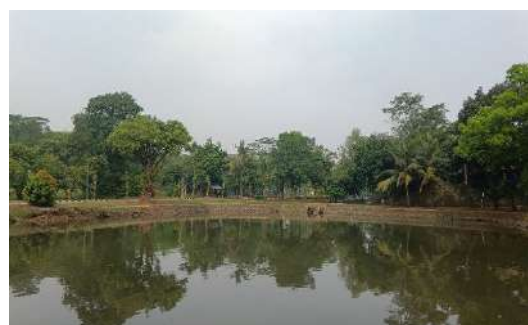
**Gambar 3.2.3.35** Kondisi turap Situ Ragunan 2

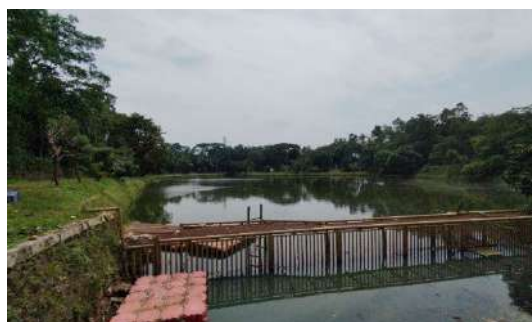
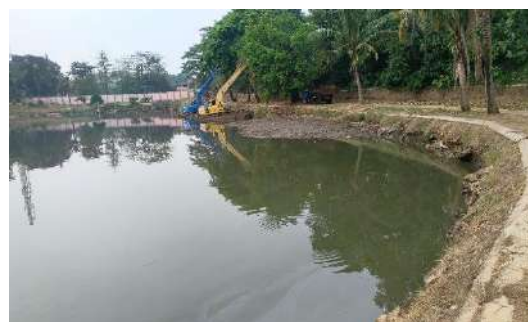
Gambar 3.2.3.40 Kondisi turap Situ Ragunan 3

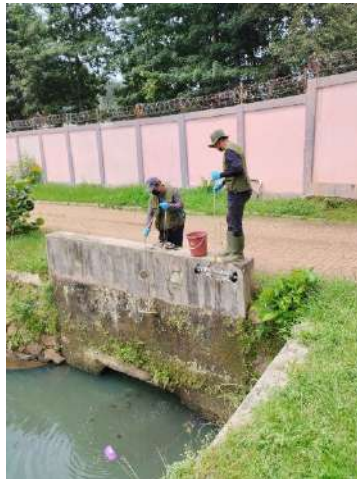
Tidak adanya aliran air di titik *inlet* di Situ Ragunan 3 menyebabkan tidak bisa diukurnya debit air (**Gambar 3.2.3.44**). Oleh karena itu, perhitungan laju sedimentasi dan erosi tidak dapat dilakukan. Pendekatan yang digunakan untuk menghitung laju sedimentasi di saluran *inlet* dan tingkat erosi berdasarkan nilai debit air dan konsentrasi total padatan tersuspensi (TSS). Kondisi sempadan dengan turap 100 % tentu akan meminimalisir daerah tangkapan air yang pada akhirnya pengaruh fluktuasi parameter kekeruhan dan TSS.

**Gambar 3.2.3.44** Kondisi *inlet* di Situ Ragunan 3 (tidak ada aliran)

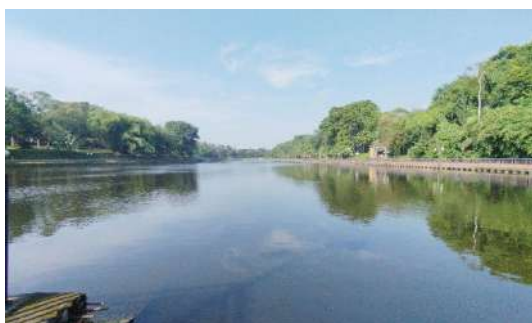
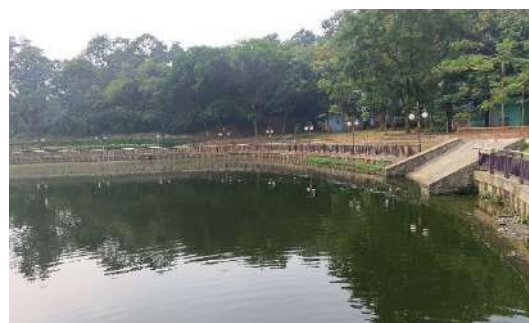
**Gambar 3.2.3.46** Kondisi turap Situ Ragunan Pemancingan**b. Kondisi Perairan**Kecenderungan Indeks Pencemaran Tahun 2015-2024

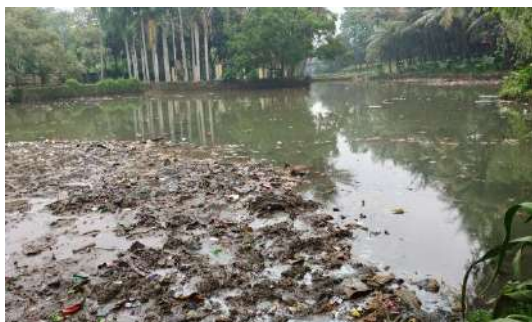
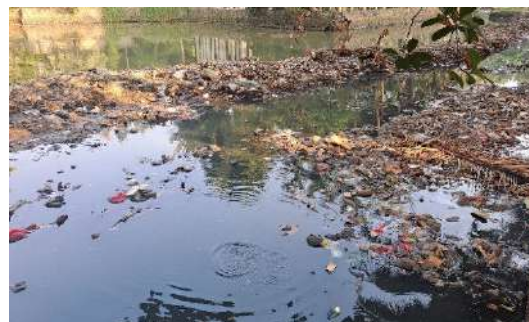
**Gambar 3.2.3.51** Kondisi turap Waduk Dadap Merah**b. Kondisi Perairan**Kecenderungan Indeks Pencemaran Tahun 2019-2024

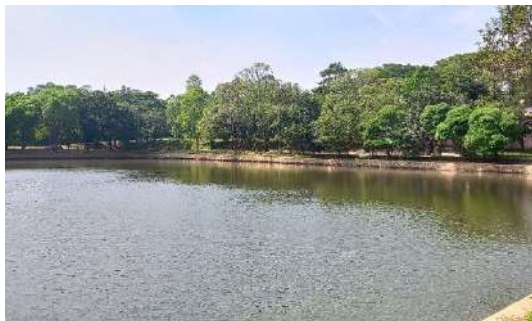
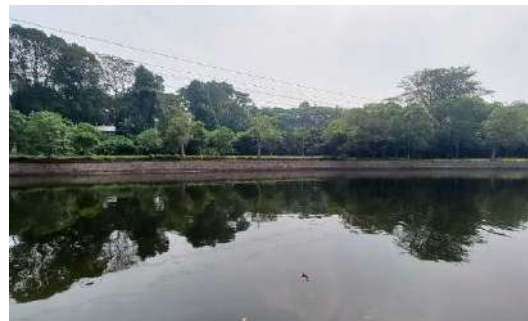
**Gambar 3.2.3.56** Kondisi turap Waduk Bonbin Ragunan

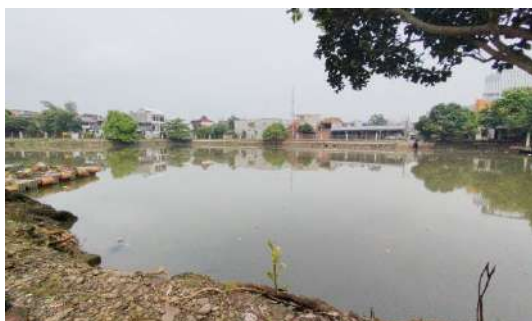
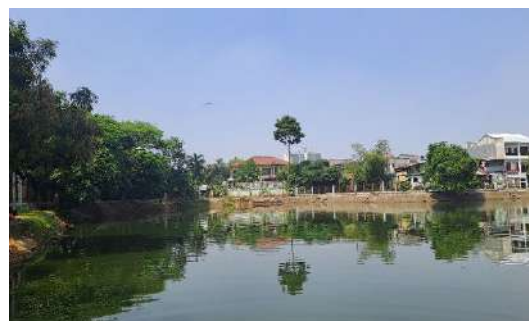
**Gambar 3.2.3.61** Kondisi turap Situ Balai Bibit Pasar Minggu**b. Kondisi Perairan**Kecenderungan Indeks Pencemaran Tahun 2015-2024

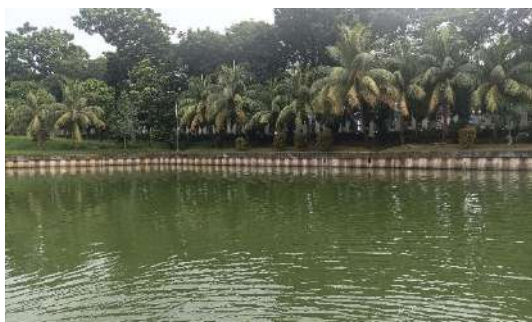
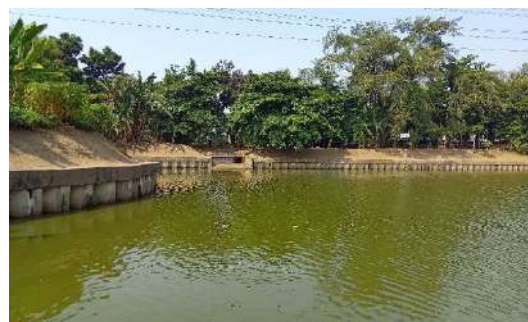
Gambar 3.2.3.66 Kondisi turap Situ TMP Kalibata

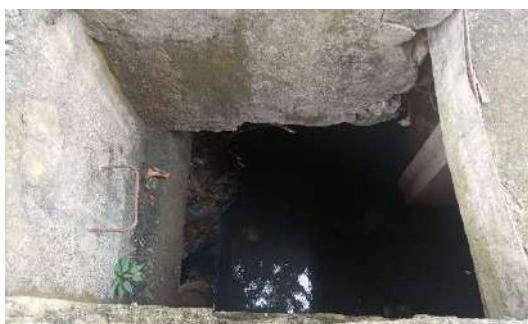
Tidak adanya aliran air di titik *inlet* di Situ TMP Kalibata menyebabkan tidak bisa diukurnya debit air (**Gambar 3.2.3.70**), oleh karena itu perhitungan laju sedimentasi dan erosi tidak dapat dilakukan. Pendekatan yang digunakan untuk menghitung laju sedimentasi di saluran *inlet* dan tingkat erosi berdasarkan nilai debit air dan konsentrasi total padatan tersuspensi (TSS). Kondisi sempadan dengan turap 100 % tentu akan meminimalisir daerah tangkapan air yang pada akhirnya pengaruh fluktuasi parameter kekeruhan dan TSS.

**Gambar 3.2.3.70** Kondisi *inlet* Situ TMP Kalibata (tidak ada aliran)

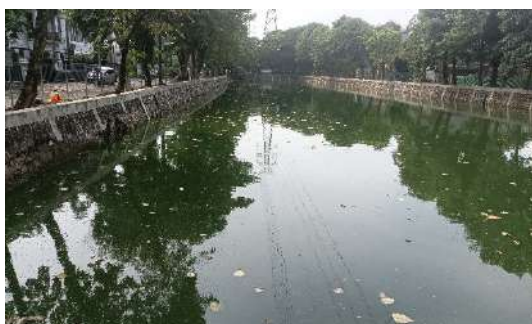
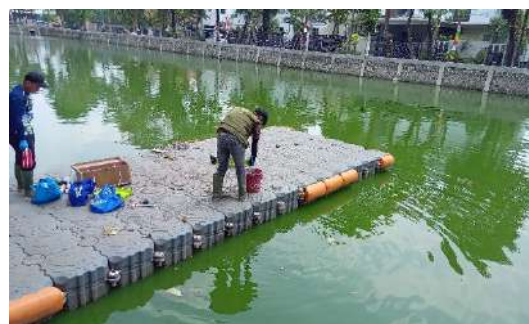
| Kondisi Turap | : | 100% beton (sekitar 10% turap dalam kondisi rusak) |

**Gambar 3.2.3.72** Kondisi turap Situ Sigura-Gura**b. Kondisi Perairan**Kecenderungan Indeks Pencemaran Tahun 2015-2024

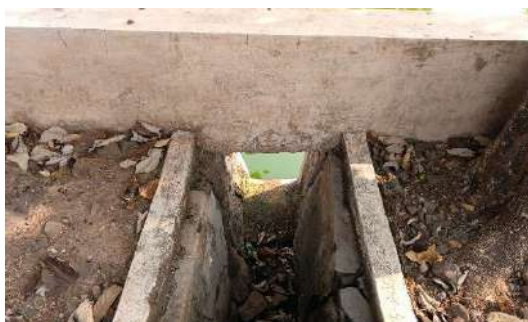
Pendugaan laju sedimentasi dan erosi di situ atau waduk dilakukan berdasarkan nilai debit air dan konsentrasi total padatan tersuspensi (TSS). Tidak adanya aliran air di titik *inlet* menyebabkan tidak bisa diukurnya debit air (**Gambar 3.2.3.76**). Kondisi sempadan dengan turap 100 % tentu akan meminimalisir daerah tangkapan air yang pada akhirnya akan berpengaruh terhadap fluktuasi parameter kekeruhan dan nilai TSS.

**Gambar 3.2.3.76** Kondisi *inlet* Situ Sigura-Gura

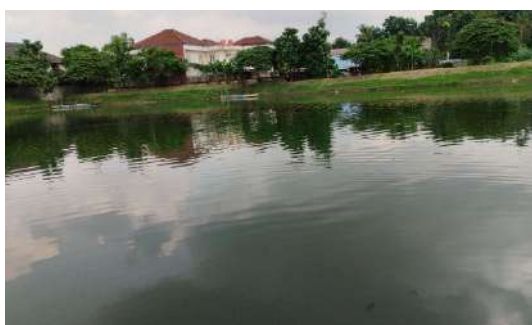
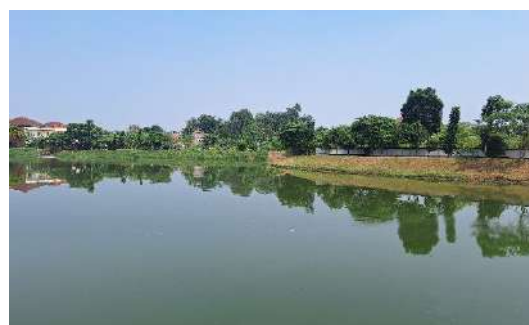
| Kondisi Turap | : | 100% tanah |

**Gambar 3.2.3.78** Kondisi turap Situ Rawa Lindung

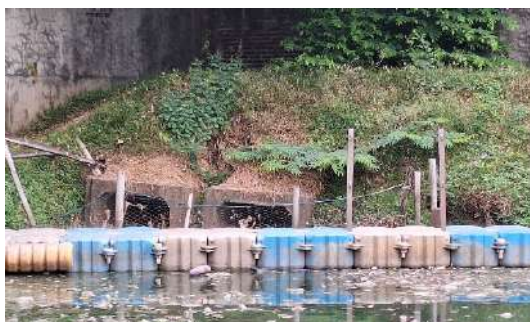
Pendugaan laju sedimentasi dan erosi di situ atau waduk dilakukan berdasarkan nilai debit air dan konsentrasi total padatan tersuspensi (TSS). Tidak adanya aliran air di titik *inlet* menyebabkan tidak bisa diukur debit air (**Gambar 3.2.3.82**). Kondisi sempadan dengan turap 100 % tanah tentu akan meningkatkan daerah tangkapan air yang pada akhirnya akan berpengaruh terhadap fluktuasi parameter kekeruhan dan nilai TSS.

**Gambar 3.2.3.82** Kondisi *inlet* Situ Rawa Lindung

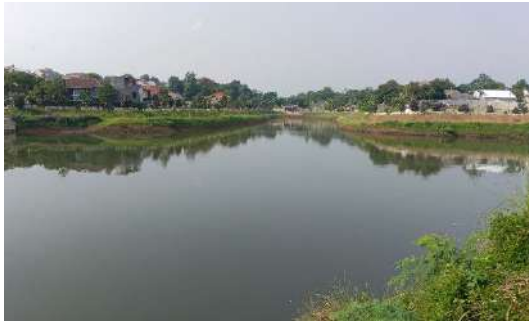
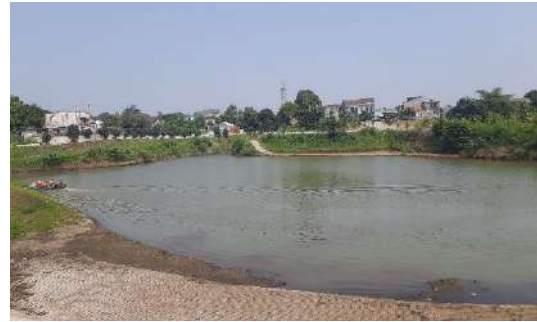
**Gambar 3.2.3.84** Kondisi turap Waduk Brigif**b. Kondisi Perairan**Kecenderungan Indeks Pencemaran Tahun 2024

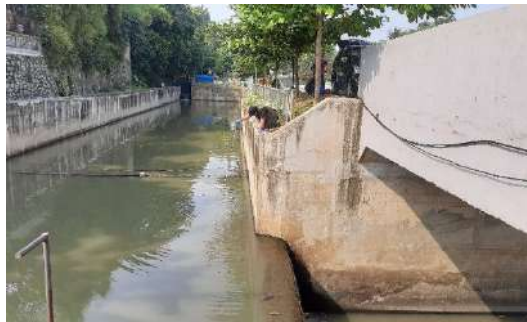
Tidak adanya aliran air di titik *inlet* di Waduk Brigif menyebabkan tidak bisa diukurnya debit air (**Gambar 3.2.3.88**). Oleh karena itu, perhitungan laju sedimentasi dan erosi tidak dapat dilakukan. Pendekatan yang digunakan untuk menghitung laju sedimentasi di saluran *inlet* dan tingkat erosi berdasarkan nilai debit air dan konsentrasi total padatan tersuspensi (TSS). Kondisi turap yang didominasi oleh tanah akan berpengaruh terhadap laju sedimentasi yang berasal dari tanah di sekitar waduk, terutama di saat musim penghujan.

**Gambar 3.2.3.88** Kondisi *inlet* Waduk Brigif

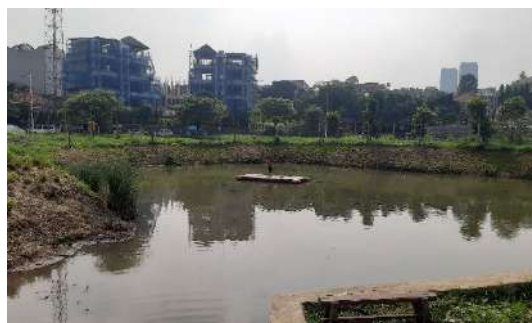
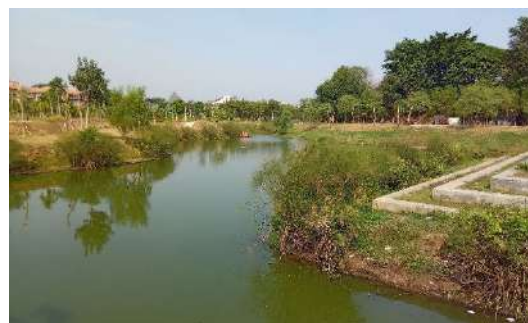
**Gambar 3.2.3.90** Kondisi turap Waduk Lebak Bulus

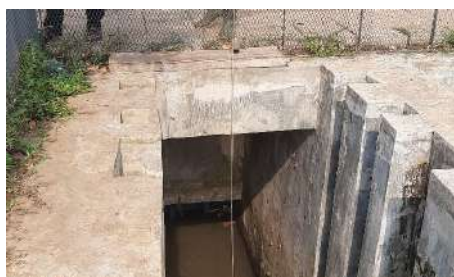
Tidak adanya aliran air di titik *inlet* di Waduk Lebak Bulus menyebabkan tidak bisa diukurnya debit air (**Gambar 3.2.3.94**). Oleh karena itu, perhitungan laju sedimentasi dan erosi tidak dapat dilakukan. Pendekatan yang digunakan untuk menghitung laju sedimentasi di saluran *inlet* dan tingkat erosi berdasarkan nilai debit air dan konsentrasi total padatan tersuspensi (TSS). Kondisi sempadan dengan turap 70 % tentu akan meminimalisir daerah tangkapan air yang pada akhirnya pengaruh fluktuasi parameter kekeruhan dan TSS.

**Gambar 3.2.3.94** Kondisi *inlet* Waduk Lebak Bulus

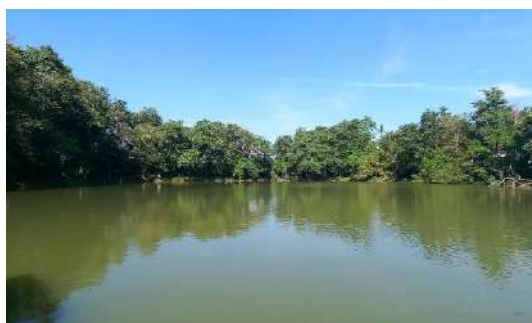
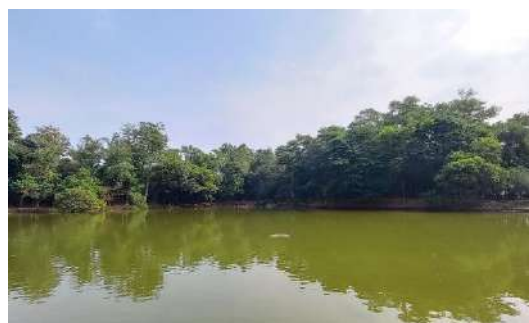
**Gambar 3.2.4.2** Kondisi turap Situ Rawa Dongkal

Jika dilihat dari kondisi tutupan lahan di sekitar sempadan situ (50 meter dari tinggi maksimum muka air di pinggir situ), diperoleh bahwa 100 persen dari tutupan lahan pada sempadan situ memenuhi peruntukan sesuai dengan aturan Peraturan Menteri Pekerjaan Umum dan Perumahan Rakyat Republik Indonesia Nomor 28/PRT/M/2015, sedangkan sekitar 14 persen tidak sesuai peruntukan. Sempadan didominasi oleh tanah dan pepohonan sekitar perumahan dan tidak terdapat penyemenan (turap) pada pinggir situ. Terdapat satu *inlet* yaitu PHB *inlet* Cibubur dan satu *outlet* yaitu PHB Pankes Munjul. Pada Situ Rawa Dongkal terdapat mata air dan sumber air limbah berasal dari pemukiman sekitar.

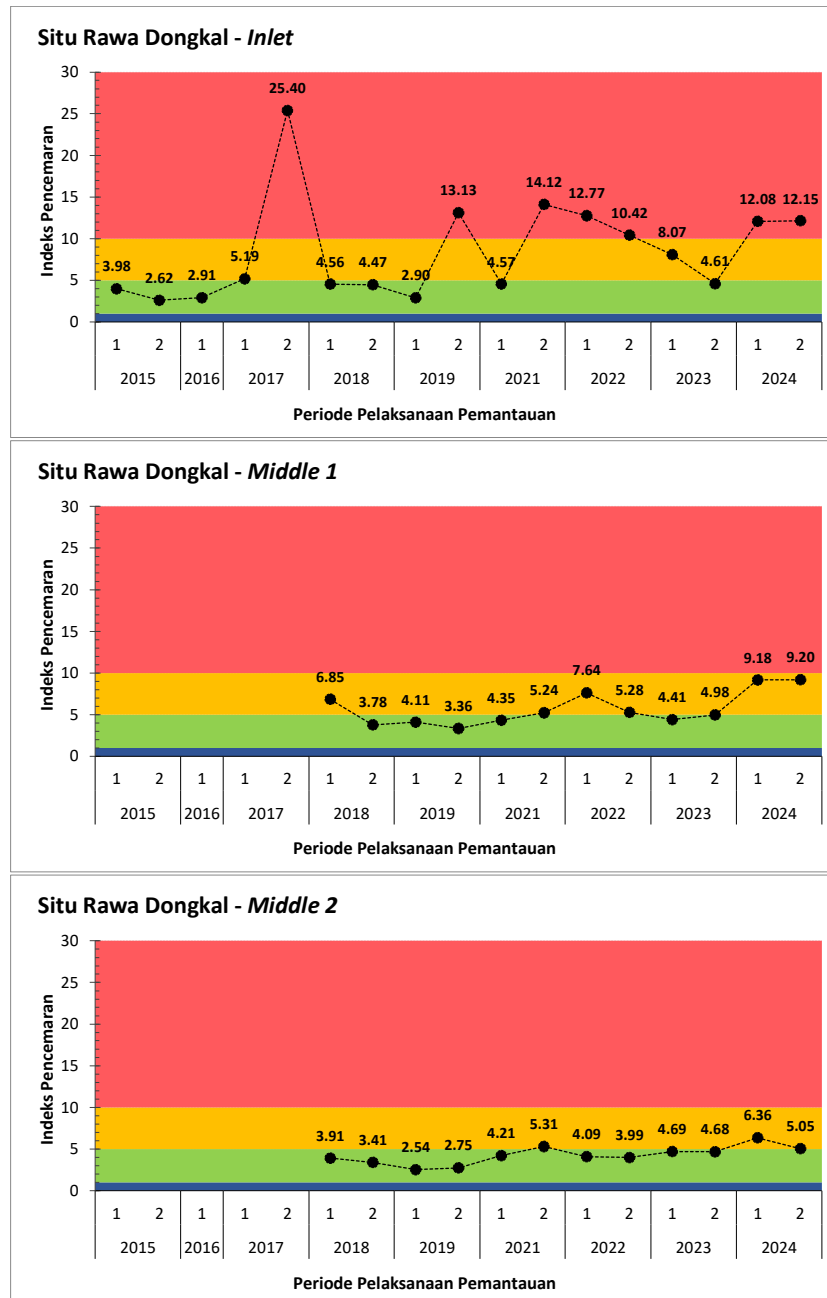
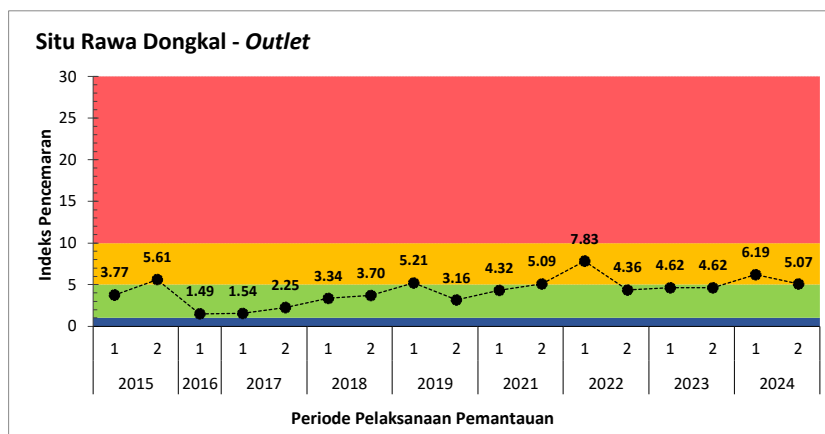
**Gambar 3.2.4.4** Kecenderungan Indeks Pencemaran di Situ Rawa Dongkal

Pada pengamatan periode 1 tahun 2024 pada titik *middle* 1, *middle* 2 dan *outlet* terlihat bahwa kondisi perairan mengarah pada kondisi cemar sedang. Adapun pada titik *inlet* kondisi perairan berubah jika dibandingkan pada tahun sebelumnya menjadi cemar berat.

Pada pemantauan Periode 2 tahun 2024, kondisi status mutu perairan tidak berubah jika dibandingkan dengan periode sebelumnya. Secara nilai status mutu, titik *middle* 2 dan *outlet* mengalami perbaikan yang cukup signifikan. Kondisi pada titik *inlet* dapat menggambarkan kondisi perairan yang berasal dari limbah rumah tangga, sebelum akhirnya bercampur dengan kondisi perairan situ/waduk yang sebenarnya. Tren fluktuasi kondisi indeks pencemaran pada area *inlet*, *middle* dan *outlet* dapat dilihat pada **Gambar 3.2.4.3**

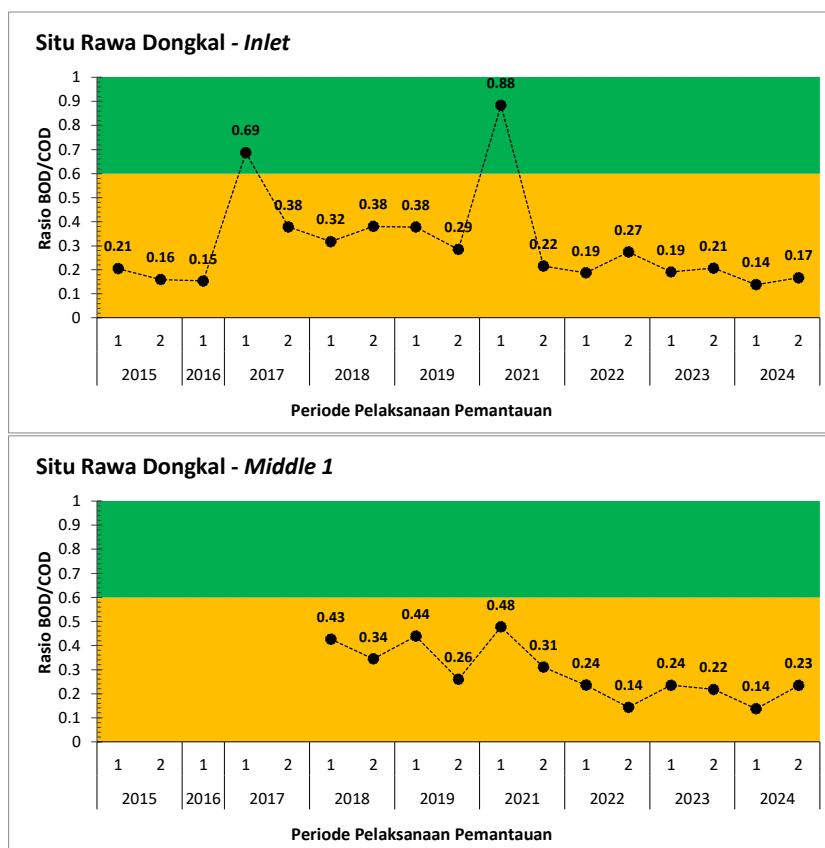
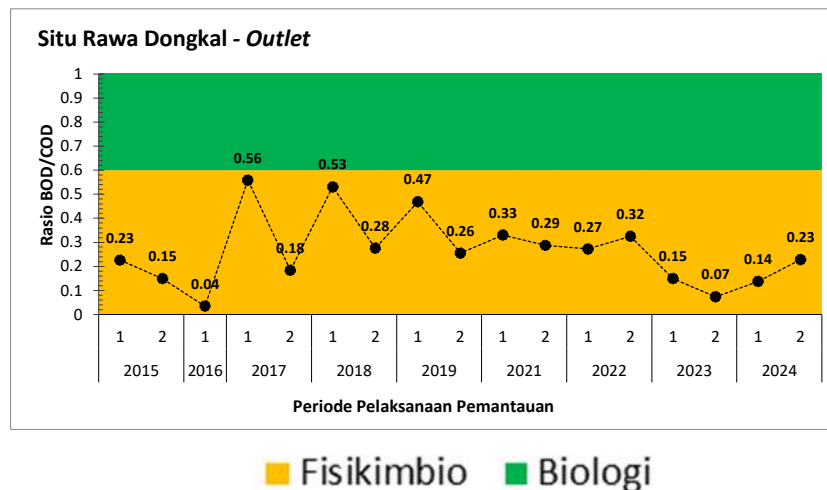
**Gambar 3.2.4.5** Kecenderungan Rasio BOD/COD di Situ Rawa Dongkal

Dilihat dari kecenderungan rasio BOD dan COD diketahui bahwa, pendekatan fisika, kimia dan biologi lebih dibutuhkan dalam pengelolaan situ/waduk dibandingkan dengan hanya dengan pendekatan biologi. Dalam artian bahwa nilai COD yang juga tinggi juga menunjukkan proses penguraian terhadap bahan pencemar yang kompleks juga membutuhkan *treatment* secara fisika, kimia serta biologi sebagai pilihan terbaik.

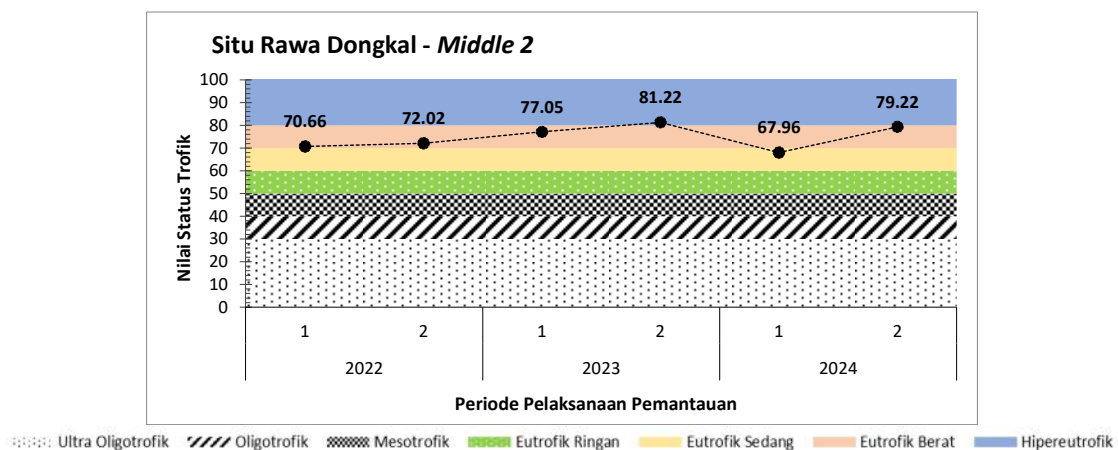
**Gambar 3.2.4.6** Kecenderungan Status Trofik di Situ Rawa Dongkal

Kecenderungan status trofik selama 6 (enam) Periode pengambilan data mulai Periode 1 tahun 2022 hingga Periode ke 2 tahun 2024 diperoleh kondisi status trofik dominan dalam kondisi eutrofik sedang hingga eutrofik berat (**Gambar 3.2.4.5**). Kondisi eutrofik sedang diperoleh pada pemantauan terbaru pada Periode 1 tahun 2024. Pada saat pemantauan Periode 2 tahun 2024 terjadi perubahan kondisi status trofik perairan, dimana terpantau pada kondisi eutrofik berat. Kondisi ini dapat berubah tergantung dari *loading nutrient* yang masuk kedalam badan perairan. Jika kondisi hipereutrofik maupun eutrofik berat yang ditemukan, hal ini menunjukkan bahwa kondisi Situ Rawa Dongkal mengalami pengayaan nutrisi berlebih jika dilihat dari unsur P dan N yang melimpah dan kepadatan plankton yang tinggi (diduga dari tingginya nilai klorofil-a).

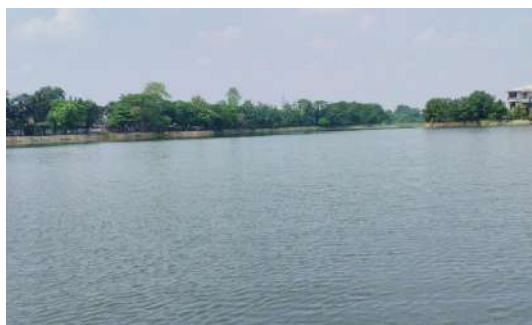
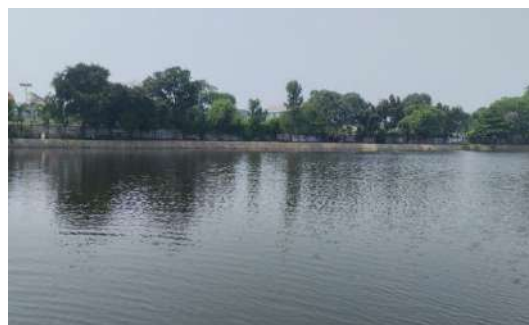
**Gambar 3.2.4.8** Kondisi turap Situ Pedongkelan**b. Kondisi Perairan**

Jika dilihat dari kondisi tutupan lahan di sekitar sempadan situ (50 meter dari tinggi maksimum muka air di pinggir situ), diperoleh bahwa 69 persen dari tutupan lahan pada sempadan situ memenuhi peruntukan sesuai dengan aturan Peraturan Menteri Pekerjaan Umum dan Perumahan Rakyat Republik Indonesia Nomor 28/PRT/M/2015, sedangkan sekitar 30 persen tidak sesuai peruntukan. Sempadan didominasi oleh tanah dan pepohonan sekitar perumahan dan terdapat penyemenan (turap) pada pinggir situ hingga 100 persen. Terdapat satu *inlet* yang bersumber dari sungai dan dua *outlet* berupa pintu air pada Situ Pedongkelan.
