# LAPORAN AKHIR

**Pemantauan Kualitas  
Lingkungan Air Situ/Waduk  
DKI Jakarta**

**2024**

**Pusat Penelitian Lingkungan Hidup  
Lembaga Riset Internasional Lingkungan dan Perubahan Iklim  
Institut Pertanian Bogor**

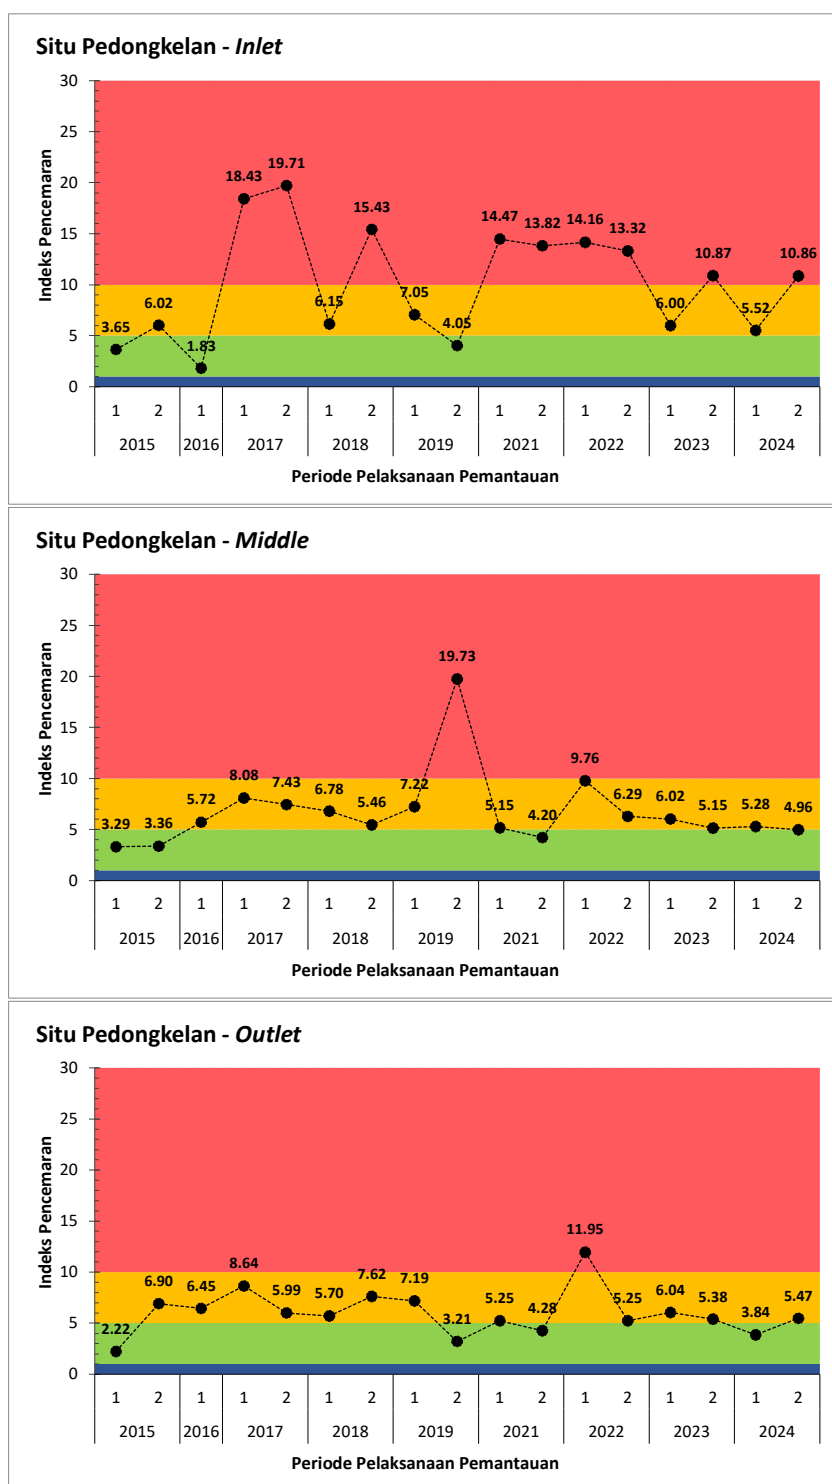
**Gambar 3.2.4.9** Kecenderungan Indeks Pencemaran di Situ Pedongkelan

Jika dilihat dari status mutu air berdasarkan Nilai Indeks Pencemaran, pada pemantauan periode 1 tahun 2024 diketahui bahwa Situ Pedongkelan mengalami kondisi cemar sedang pada titik *middle* dan *inlet* hingga cemar ringan pada titik *outlet*. Hal ini terjadi diduga karena pada bagian *inlet* sumber pencemar terkonsentrasi pada satu titik menjadi lebih pekat. Pada bagian *middle* kondisi perairan mengalami pengenceran dari hujan dan sumber mata air dari situ serta paparan dari UV sehingga mengurangi keaktifan dari bahan pencemar tersebut, walaupun belum terlalu maksimal. Pada bagian *outlet* (saluran air keluar) sisa residu dari bahan pencemar mengalami penumpukan dan perlambatan aliran pada mulut *outlet* (saluran air keluar) sehingga kondisi perairan dapat berakibat menjadi buruk seperti yang ditemukan pada periode tahun sebelumnya (2022). Akan tetapi, pada pemantauan periode 1 tahun 2024, kondisi titik *outlet* dan badan perairan secara umum relatif lebih baik jika dibandingkan dengan tahun sebelumnya. Pada pemantauan terbaru periode 2 tahun 2024, titik *inlet* status mutu air menurun menjadi cemar berat, adapun titik *middle* membaik dengan status mutu air menjadi cemar ringan. Sedangkan status mutu air pada titik *outlet* bergeser dari cemar ringan menjadi cemar sedang. Hal ini ditunjukkan pada **Gambar 3.2.4.9**.

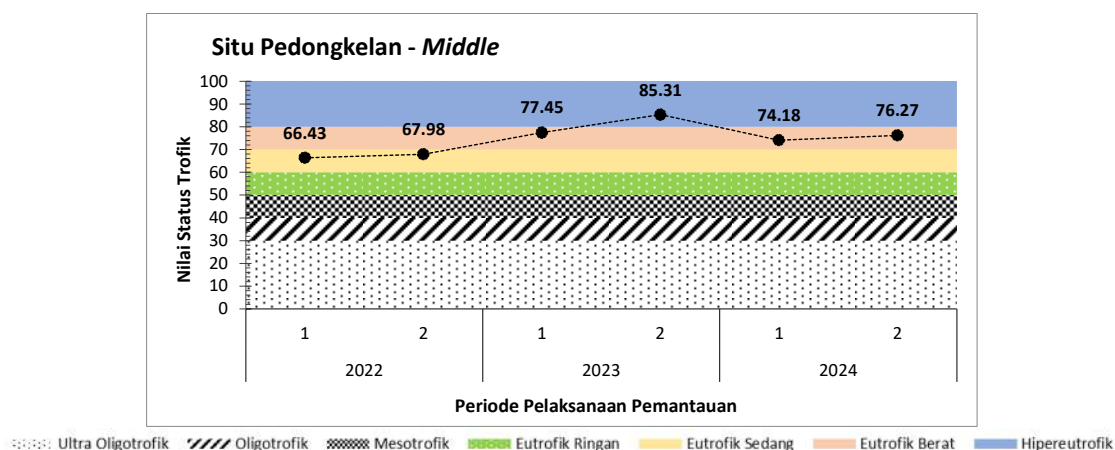
**Gambar 3.2.4.11** Kecenderungan Status Trofik di Situ Pedongkelan

Kondisi status trofik dari 2 tahun pemantauan cenderung meningkat setiap periodenya hingga pernah mencapai keadaan hipereutrofik (P2-2023). Kondisi status trofik sebagai indikator kesuburan perairan dihitung berdasarkan nilai TSI Indeks yang merujuk pada Carlson (1977), menggunakan tiga parameter (Kedalaman Sechi Disk (SD), Total Phosphat (TP) dan kandungan Klorofil-A). Kondisi status trofik Periode 2 Tahun 2023 pada titik *middle* adalah hipereutrofik, Hal ini menggambarkan kondisi kesuburan perairan yang tergolong tinggi. Kondisi hipereutrofik ditandai dengan dominasi *blue-green algae* dan kelompok makrofita. Kondisi ini dapat meningkat statusnya menjadi Hipereutrofik jika input bahan pencemar yang memicu kesuburan terus meningkat dan sulit dikendalikan. Kecenderungan status trofik pada Situ Pedongkelan pada Periode 1 dan 2 tahun 2022 berada dalam eutrofik sedang. Adapun pada pengamatan Periode 1 dan 2 tahun 2024 kondisi perairan berubah menjadi eutrofik berat. Kondisi yang sama (eutrofik berat) juga ditemukan pada Periode 1 tahun 2023. Status trofik situ/waduk ini bersifat dinamis, dapat berubah sewaktu waktu, bergantung kepada perubahan fisika, kimia dan biologi dari perairan.

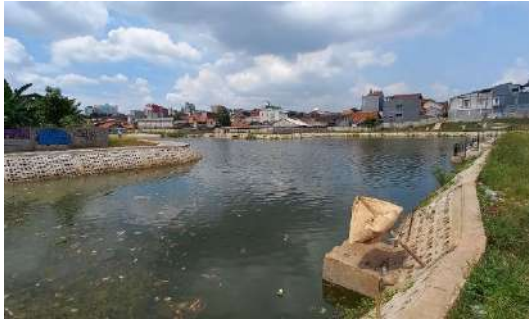
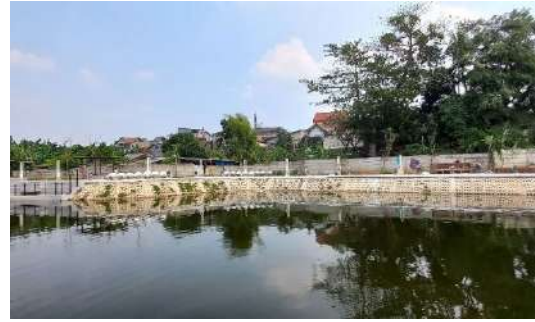
**Gambar 3.2.4.13** Kondisi turap Waduk Pekayon**b. Kondisi Perairan**

Jika dilihat dari kondisi tutupan lahan di sekitar sempadan situ (50 meter dari tinggi maksimum muka air di pinggir situ), diperoleh bahwa 90 persen dari tutupan lahan pada sempadan situ memenuhi peruntukan sesuai dengan aturan Peraturan Menteri Pekerjaan Umum dan Perumahan Rakyat Republik Indonesia Nomor 28/PRT/M/2015, sedangkan sekitar 10 persen tidak sesuai peruntukan. Sempadan didominasi oleh tanah dan bangunan dan tidak terdapat penyemenan (turap) pada pinggir situ. Terdapat satu *inlet* yang bersumber dari sungai dan dua *outlet* berupa pintu air pada Waduk Pekayon.

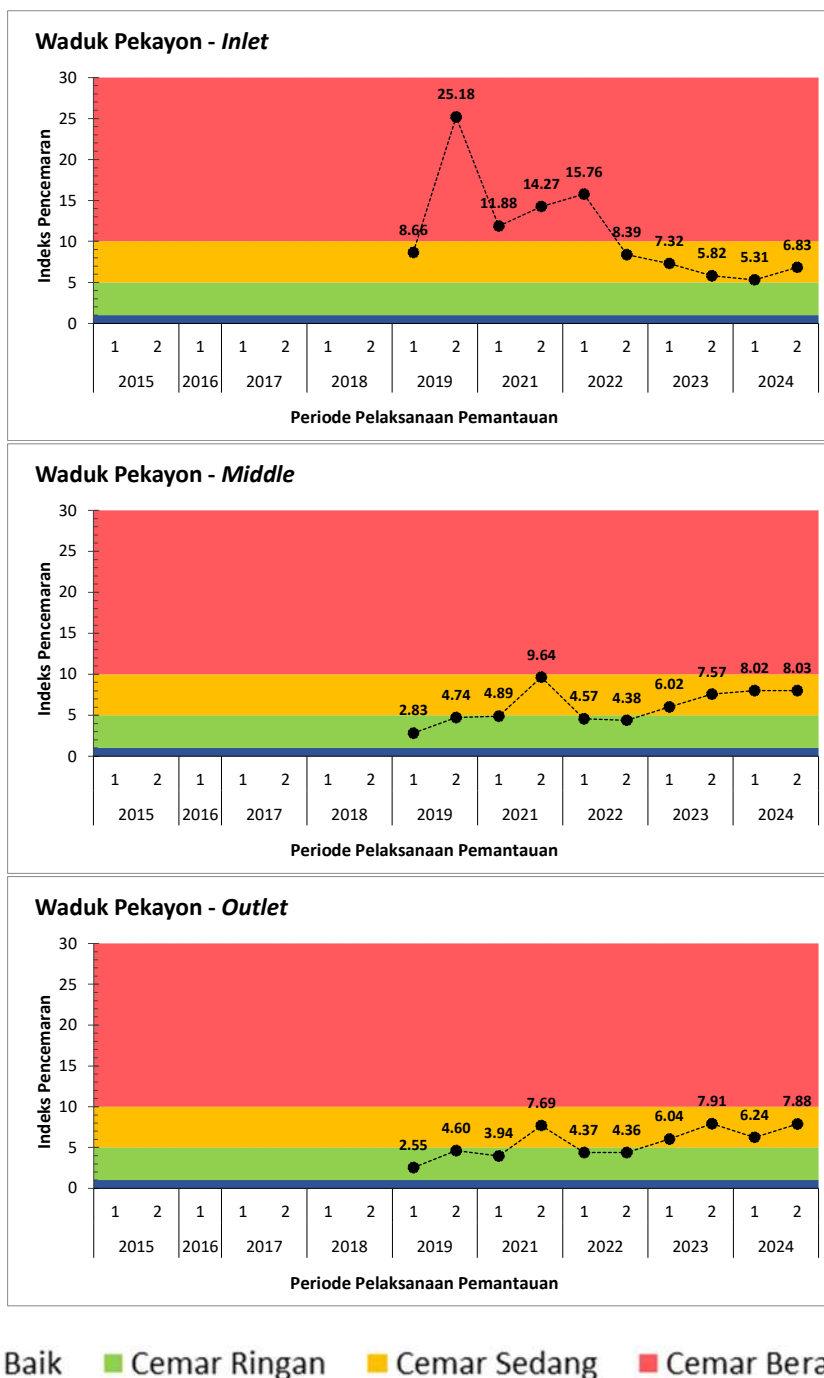
**Gambar 3.2.4.14** Kecenderungan Indeks Pencemaran di Waduk Pekayon

Berdasarkan kecenderungan status mutu air dari tahun 2015 hingga tahun 2022, pada titik *inlet* diketahui bahwa waduk mengalami kondisi cemar berat mulai periode 2 tahun 2019

berturut turut hingga periode 1 tahun 2022. Hal ini di karena titik *inlet* merupakan titik pertemuan dan masuknya sumber bahan pencemar.

Sebagai catatan, tidak terdapat data dibawah tahun 2019 (baik pada *inlet*, *middle* dan *outlet*) yang bisa dianalisis kecenderungan status mutu air nya di Waduk Pekayon, sehingga, data yang bisa dianalisis dimulai tahun 2019. Pada titik *middle*, kondisi kecenderungan status mutu air berdasar indeks pencemaran diketahui berkisar dari cemar ringan hingga sedang. Pada pemantauan terbaru, Periode 1 tahun 2022 kondisi status mutu air terkategori cemar ringan. Kondisi ini lebih baik jika dibandingkan dengan kondisi *middle* ditahun sebelumnya (Periode 2 tahun 2021) yang terkategori cemar sedang. Pada titik

*outlet*, Pada pemantauan periode 1 tahun 2022 kondisi status mutu air terkategori cemar ringan, dimana sebelumnya (Periode 2 tahun 2021). Jika dibandingkan, antara periode yang sama dengan tahun yang berbeda. Periode 1 tahun 2021 dengan periode 1 tahun 2022, pada titik *middle* dan *outlet* ditemukan kondisi yang konsisten berada dalam *range* cemar ringan. Adapun pada titik *inlet*, kondisi perairan sejak Periode 2 tahun 2019 konsisten berada dalam *range* cemar berat. Pada pengamatan terbaru Periode 1 dan 2 tahun 2024 diperoleh kondisi perairan secara keseluruhan mengalami cemar sedang baik pada titik *inlet*, *middle* maupun *outlet*.

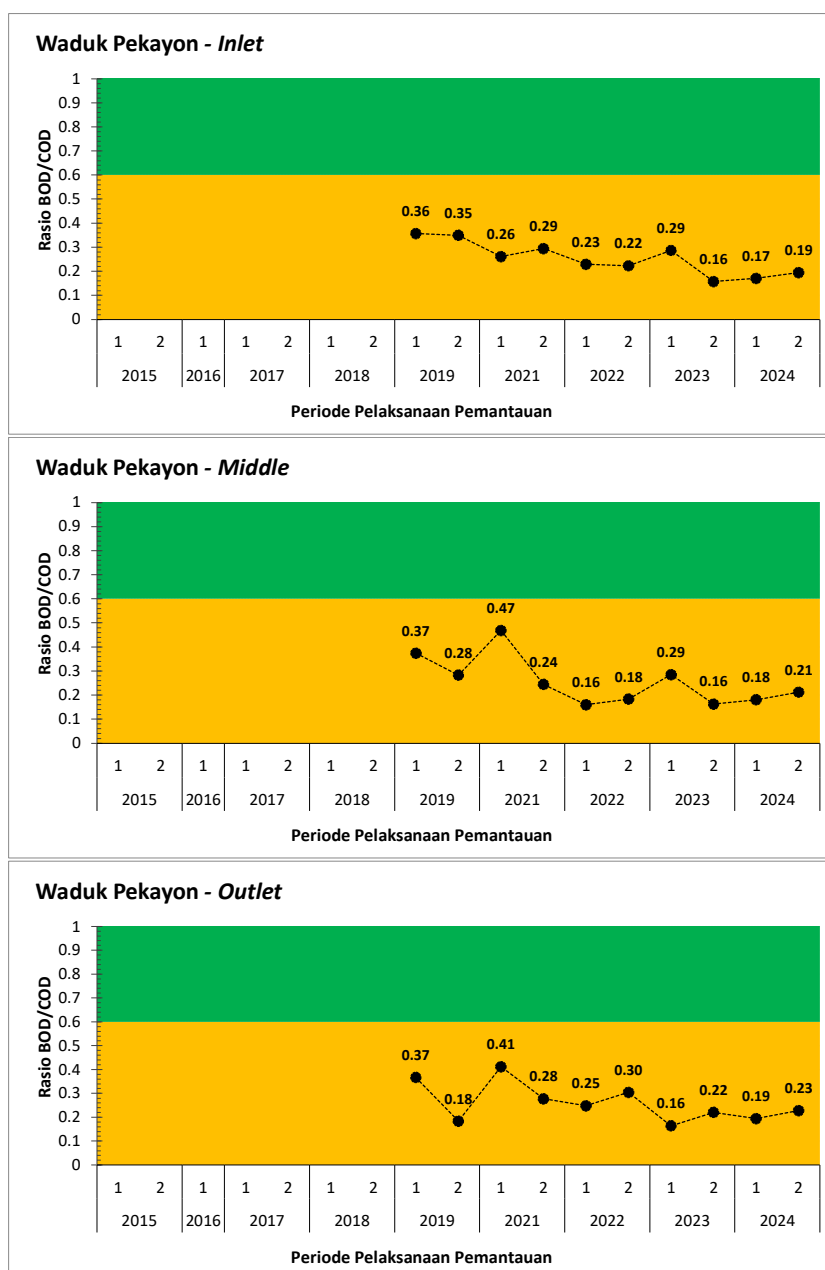
**Gambar 3.2.4.15** Kecenderungan Rasio BOD/COD di Waduk Pekayon

Jika dilihat dari tren kecenderungan rasio BOD/COD sejak tahun 2019 hingga 2023, diketahui bahwa nilai rasio cenderung berada dibawah 0,6 sehingga dapat disimpulkan bahwa pendekatan pengelolaan sumberdaya air perlu menggunakan perpaduan metode fisika, kimia dan biologi. Hal ini bisa dilihat pada gambar dibawah ini;

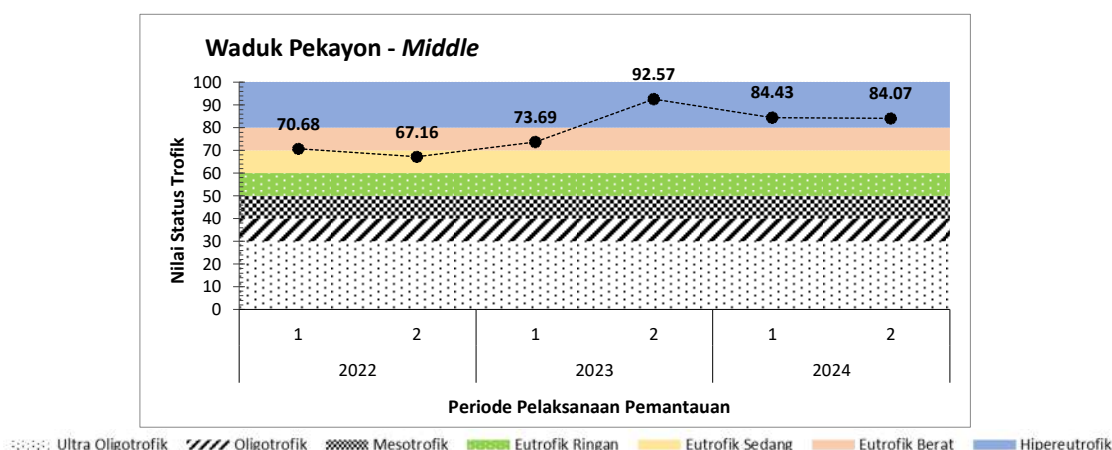
**Gambar 3.2.4.16** Kecenderungan Status Trofik di Waduk Pekayon

Berdasarkan pengambilan sampel pada titik *middle* pada Waduk Pekayon, pada tahun 2023 menunjukkan kondisi status trofik Situ masuk dalam range Eutrofik Berat, dengan nilai TSI indeks sebesar 73,69. Kondisi ini meningkat menjadi Hipereutrofik pada Periode 1 tahun 2024, dengan nilai TSI Indeks 84,43. Keadaan status trofik ini konsisten juga ditemukan pada periode 2 tahun 2024, dimana nilai TSI Indeks mencapai 84,07. Kondisi status trofik sebagai indikator kesuburan perairan dihitung berdasarkan nilai TSI Indeks yang merujuk pada Carlson (1977), menggunakan tiga parameter (Kedalaman *Secchi Disk* (SD), Total Phosphat (TP) dan kandungan Klorofil-A). Kondisi status trofik adalah eutrofik berat, menggambarkan kondisi kesuburan perairan yang tergolong tinggi. Kondisi eutrofik berat ditandai dengan mulai munculnya keadaan *hypereutrophy* pada saat tertentu. Dimana, kondisi alga dan makrofita sudah menutupi masuknya cahaya kedalam badan perairan. Kondisi ini dapat meningkat statusnya menjadi Hipereutrofik jika input bahan pencemar yang memicu kesuburan terus meningkat dan sulit dikendalikan. Diduga hal ini terjadi karena banyaknya masukan bahan organik dari limbah rumah tangga. Selain itu, keberadaan limbah deterjen dari rumah tangga juga memicu pertumbuhan alga dalam badan air. Kondisi status trofik perairan yang ditemukan pada 6 (enam) periode terakhir berkisar dari eutrofik sedang hingga hipereutrofik. Pada 3 (tiga) periode terakhir pengamatan kondisi perairan ditemukan stabil pada kondisi hipereutrofik. Kondisi ini bersifat tidak stabil dalam artian bahwa pada kondisi tertentu dapat saja suatu perairan mengalami kondisi memburuk menjadi hipereutrofik bahkan membaik menjadi eutrofik ringan hingga mesotrofik. Dalam hal ini, seca umum danau atau waduk yang dangkal di wilayah tropis hampir tidak mungkin mengalami kondisi oligotrofik. Hal ini juga didukung oleh tingkat kesuburan secara alami yang memang tinggi di daerah tropis.

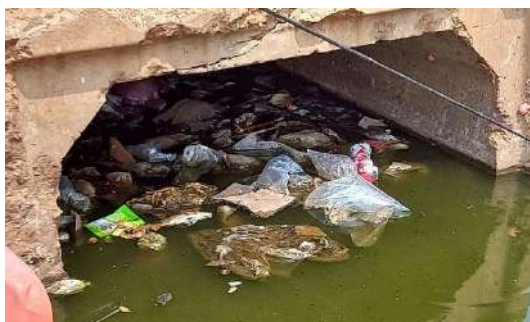
**Gambar 3.2.4.17** Kondisi *inlet* Waduk Pekayon

Pada titik *inlet* Waduk Pekayon aliran air sangat kecil. Hal ini dikarenakan tinggi muka air waduk yang hampir sama dengan tinggi muka air pada saluran air *inlet*. Sehingga penilaian laju sedimentasi dan erosi tidak dapat dilakukan. Hal ini dikarenakan penilaian laju sedimentasi dan erosi didasarkan pada aliran *inlet* yang dilihat dari debit dan konsentrasi

padatan tersuspensi (TSS). Adanya sumbatan pada saluran *inlet* oleh sampah padat dan makroplastik membuat aliran *inlet* menjadi tidak lancar bahkan tersumbat. Sedimentasi adalah hasil proses erosi, baik berupa erosi permukaan, erosi parit, atau jenis erosi tanah lainnya. Sedimen umumnya mengendap dibagian bawah kaki bukit, di daerah genangan banjir, di saluran air, sungai dan waduk (Asdak, 2014). Dari proses sedimentasi, hanya sebagian aliran sedimen di sungai yang diangkut keluar dari DAS, sedangkan yang lain mengendap dilokasi tertentu dari sungai. Menurut Loebis (1993) air yang memasuki waduk membawa angkutan sedimen hasil erosi pada DAS yang kemudian sebagian akan mengendap di dalam waduk berupa *wash load*, *suspended load*, dan *bed load*.

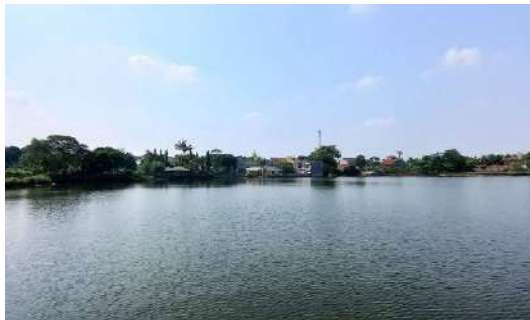
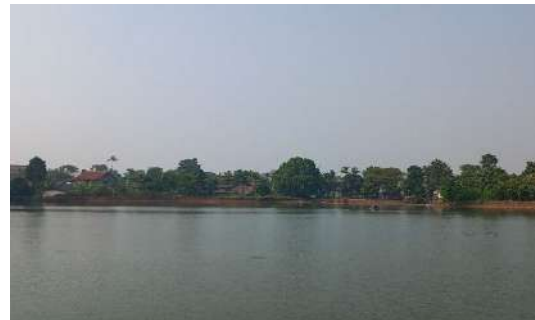
**Gambar 3.2.4.19** Kondisi turap Situ Kelapa Dua Wetan

Jika dilihat dari kondisi tutupan lahan di sekitar sempadan situ (50 meter dari tinggi maksimum muka air di pinggir situ), diperoleh bahwa 50 persen dari tutupan lahan berupa pepohonan pada sempadan situ memenuhi peruntukan sesuai dengan aturan Peraturan Menteri Pekerjaan Umum dan Perumahan Rakyat Republik Indonesia Nomor 28/PRT/M/2015, sedangkan sekitar 50 persen tidak sesuai peruntukan pemukiman. Sempadan didominasi oleh fasilitas umum seperti sekolah, terdapat pemukiman, warung dan peruntukan lainnya. Terdapat penyemenan (turap) pada pinggir situ 10 persen, sisanya

pada pinggir situ waduk masih berupa tanah. Terdapat dua *inlet* yang bersumber dari drainase dan dua *outlet* berupa pintu air yang mengarah ke sungai pada Situ Kelapa 2 Wetan. Pada pemantauan periode 1 dan 2 tahun 2024, tinggi muka air pada titik *inlet* lebih rendah jika dibandingkan dengan tahun pemantauan sebelumnya (2022 dan 2023). Kondisi Situ juga relatif lebih tertata dan rutin dibersihkan dari sampah makroplastik oleh petugas UPS Badan Air.

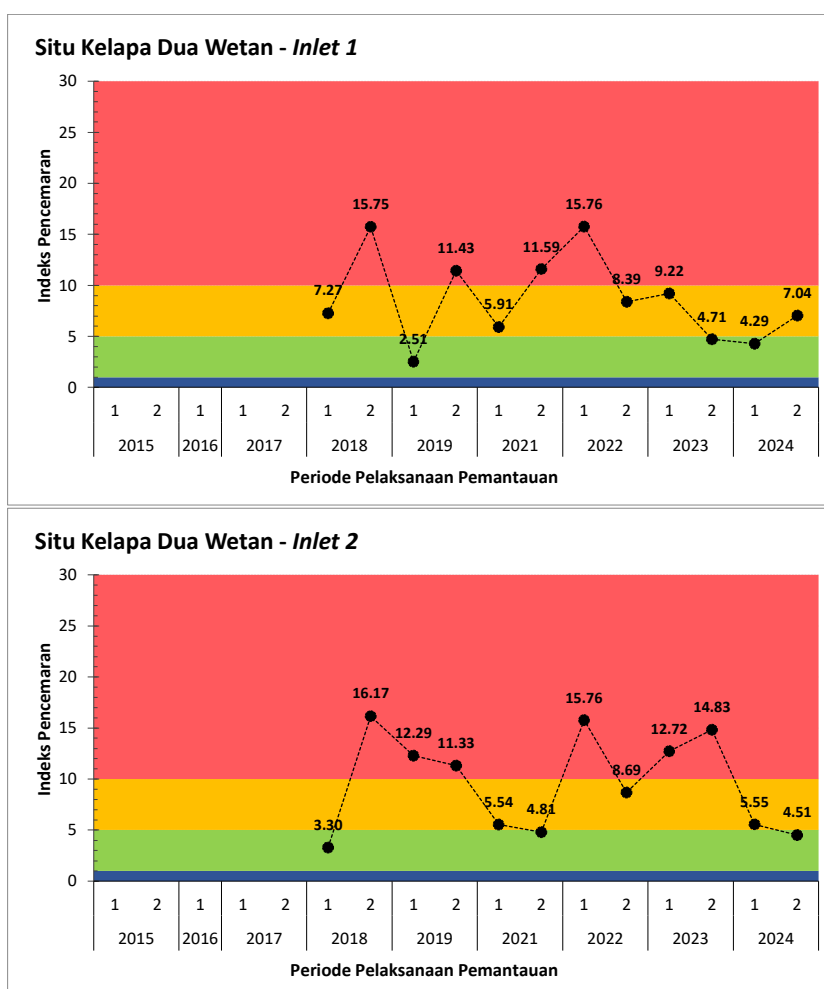
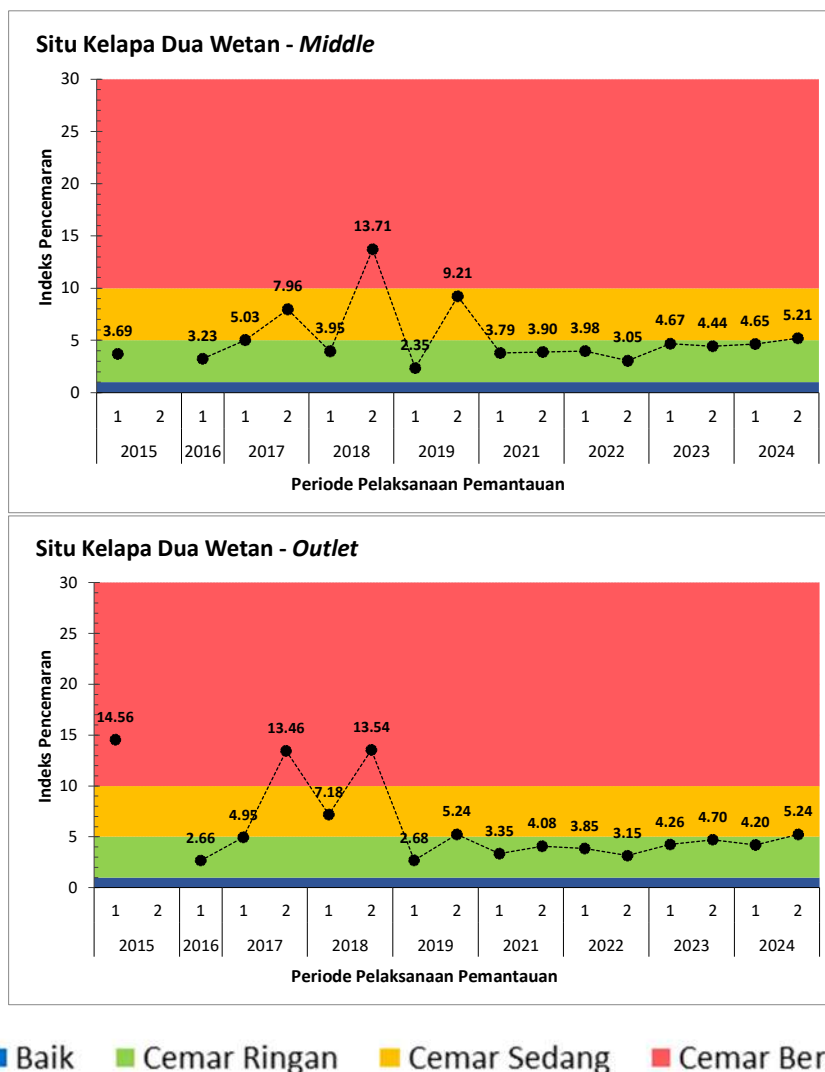
**Gambar 3.2.4.20** Kecenderungan Indeks Pencemaran di Situ Kelapa Dua Wetan

Kecenderungan status mutu air setiap periode dalam enam tahun terakhir berdasarkan ketersediaan data diperoleh pada titik *inlet* 1 dan *inlet* 2, kondisi perairan berkisar dari cemar ringan hingga cemar sedang.

Jika dibandingkan antara Periode 1 tahun 2021 dengan Periode 2 tahun 2022, pada titik *inlet* 1 dan *inlet* 2 terjadi penurunan status mutu air dimana yang awalnya berstatus cemar sedang berubah menjadi cemar berat. Pada titik *inlet* 2 status mutu pernah berada dalam kondisi cemar ringan pada Periode 2 tahun 2021. Kondisi pada Periode 2 tahun 2022 sebagai pembandingnya akan dilakukan pada periode selanjutnya.

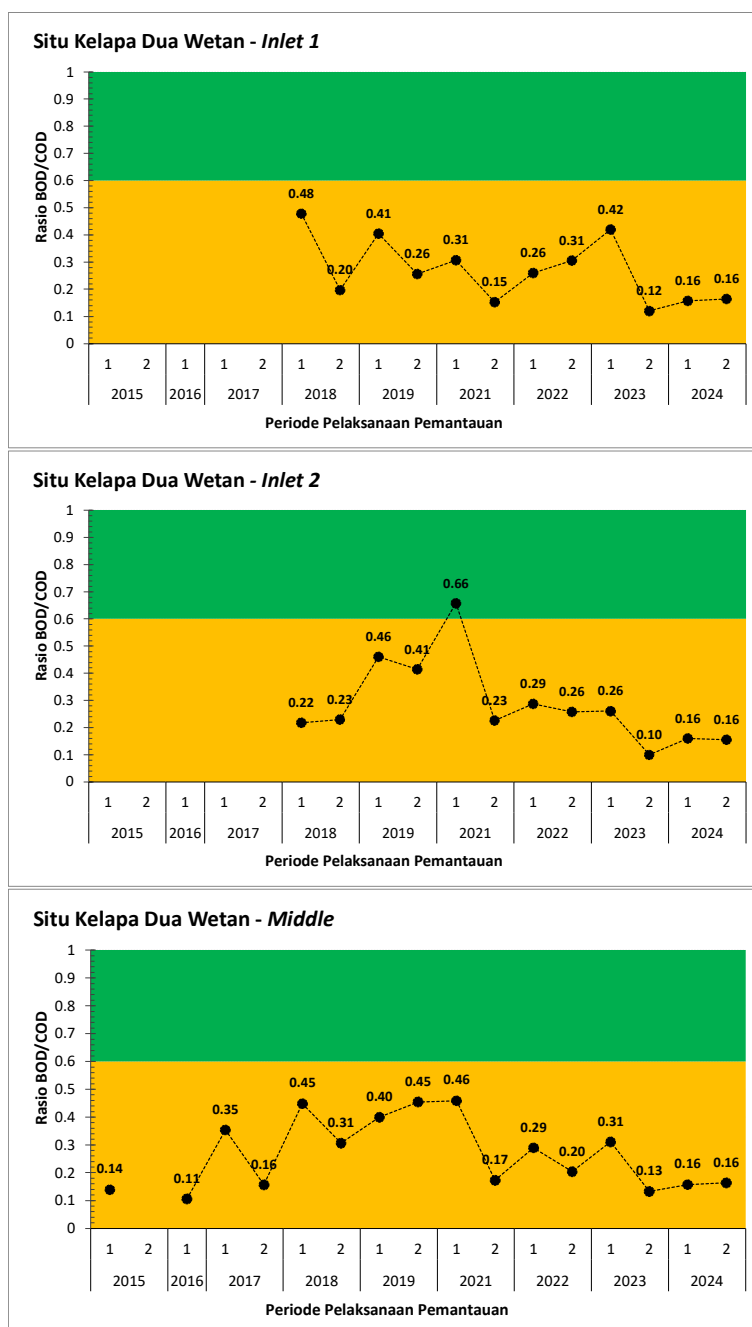
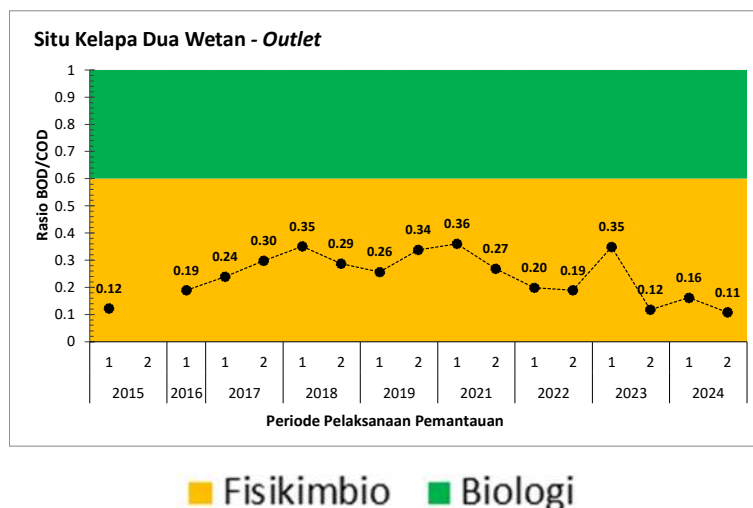
**Gambar 3.2.4.21** Kecenderungan Rasio BOD/COD di Situ Kelapa Dua Wetan

Jika dilihat dari kecenderungan rasio BOD terhadap nilai COD, diketahui pengelolaan sumberdaya masih memerlukan pendekatan pengelolaan secara kombinasi yang memadukan antara treatment fisika, kimia dan biologi.

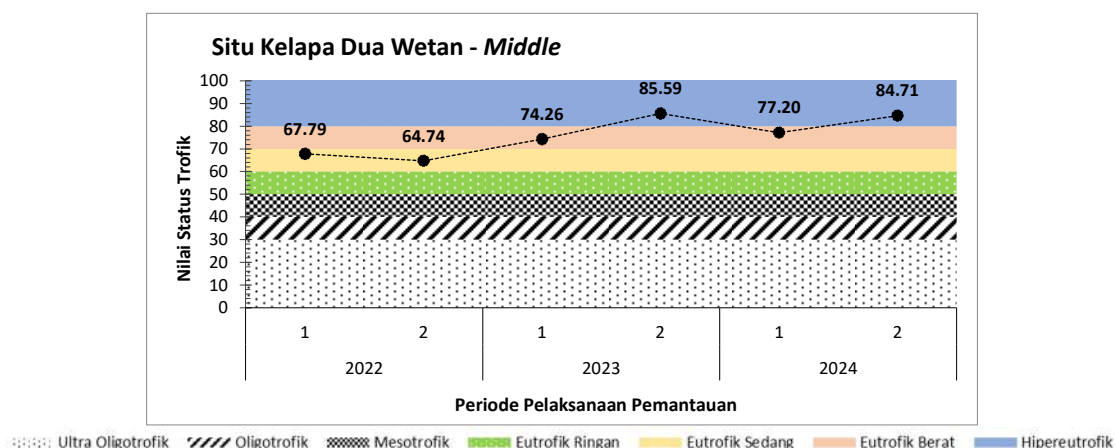
**Gambar 3.2.4.22** Kecenderungan Status Trofik di Situ Kelapa Dua Wetan

Kondisi status trofik perairan yang teramati pada Situ Kelapa Dua Wetan berkisar antara eutrofik sedang hingga berat pada saat Periode 1 pemantauan tahun 2023. Pada Periode 2, terjadi peningkatan status trofik menjadi hipereutrofik. Keadaan hipereutrofik kembali muncul pada pemantauan terbaru periode 2 tahun 2024, sebelumnya pada periode 1 tahun 2024 status trofik masih pada level eutrofik berat. Penilaian status trofik berdasar pada nilai TSI yang diperoleh dari perhitungan Total P, Klorofil-a dan Kecerahan. Hal ini menunjukkan adanya indikasi peningkatan nutrisi (Total P), peningkatan kandungan klorofil-a (fitoplankton, khususnya kelompok alga cyanophyceae terlalu dominan) dan penurunan visibilitas, cahaya yang masuk ke dalam kolom air rendah yang dilihat dari rendahnya nilai kecerahan. Penilaian status trofik berdasar pada nilai TSI yang diperoleh dari perhitungan Total P, Klorofil-a dan Kecerahan.

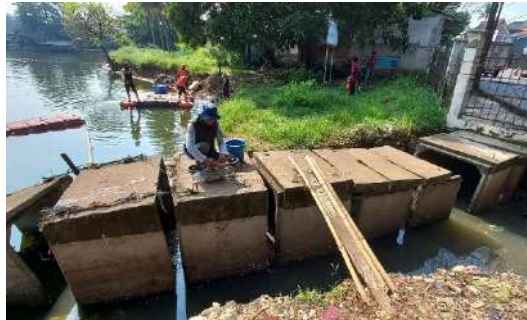
**Gambar 3.2.4.23** Kondisi *inlet* Situ Kelapa Dua Wetan

Pada titik *inlet* Situ Kelapa Dua Wetan aliran air sangat kecil. Pada saat pengamatan dilapangan juga ditemukan tinggi muka air situ dengan saluran inlet sejajar sehingga tidak ditemukan adanya aliran air (arus) dan debit. Oleh karena itu, penilaian laju sedimentasi dan erosi tidak dapat dilakukan. Sedimentasi adalah hasil proses erosi, baik berupa erosi permukaan, erosi parit, atau jenis erosi tanah lainnya. Sedimen umumnya mengendap

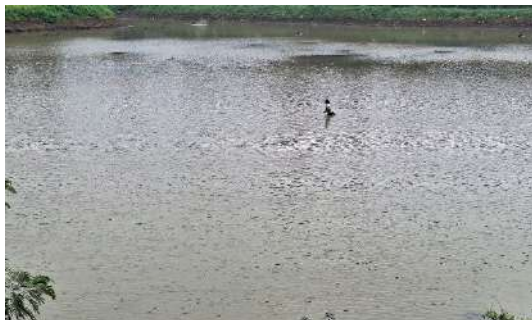
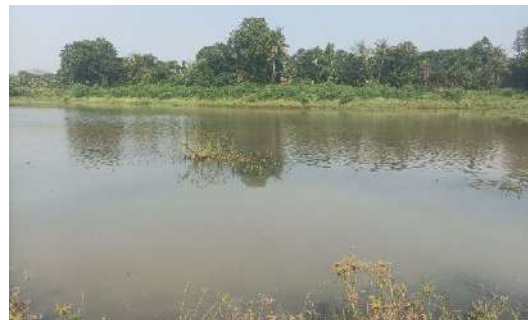
**Gambar 3.2.4.25** Kondisi turap Situ Sunter Hulu

pepohonan dan bangunan serta terdapat penyemenan (turap) pada pinggir situ hingga 10 persen, sisanya 90 persen terdiri dari tanah. Terdapat dua *inlet* yang bersumber dari drainase dan satu *outlet* berupa pintu air pada Situ Sunter Hulu.

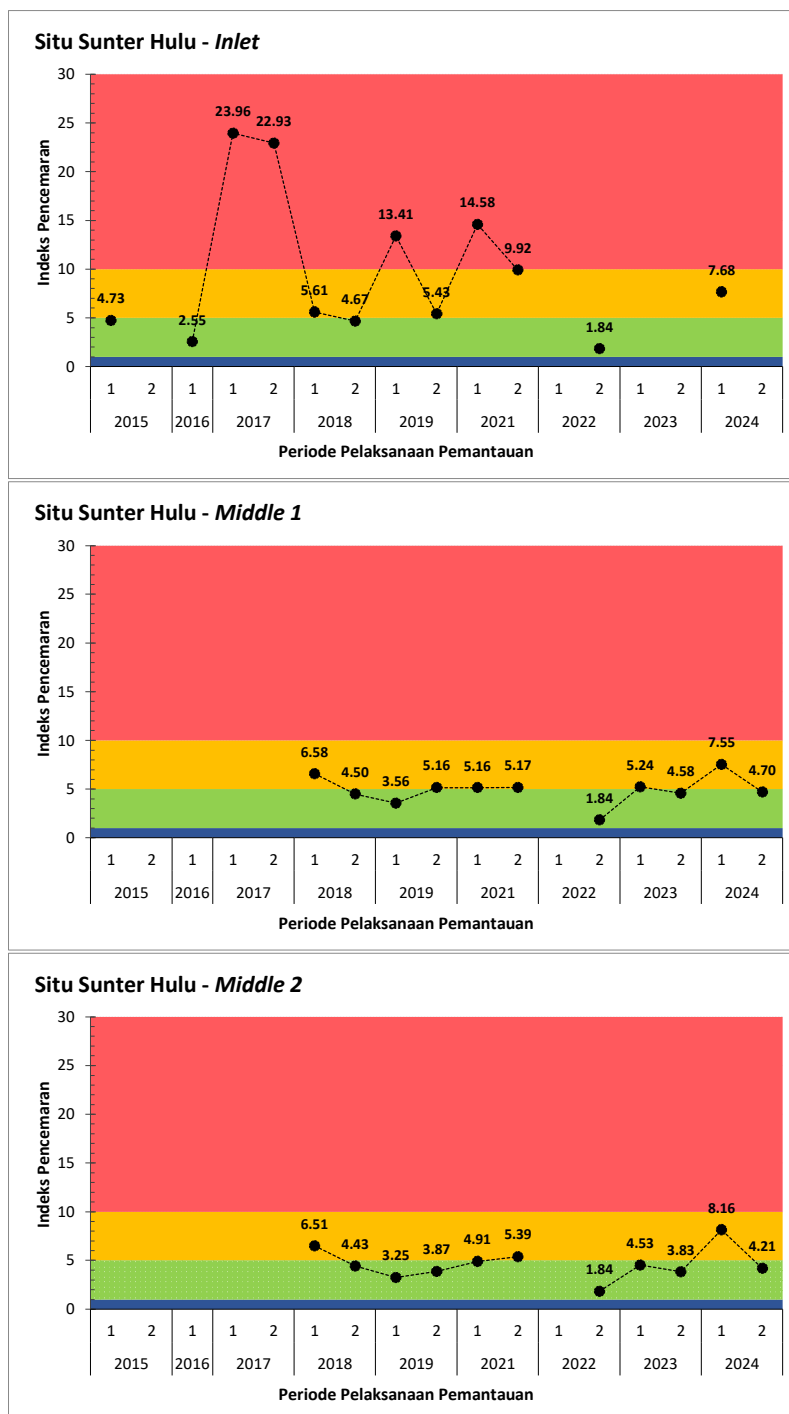
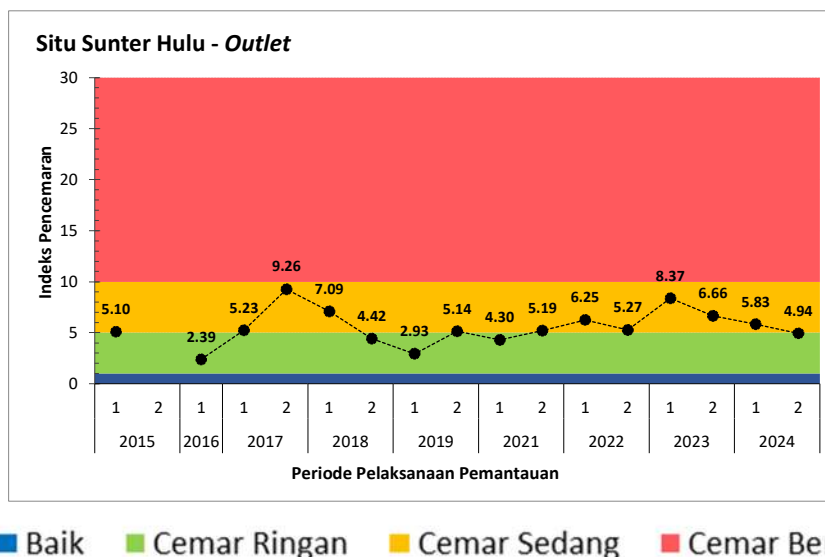
**Gambar 3.2.4.26** Kecenderungan Indeks Pencemaran di Situ Sunter Hulu

Penilaian Indeks Pencemaran (IP) pada Periode 1 tahun 2023 diketahui titik *middle* 1 dan *outlet* mengalami kondisi cemar sedang. Adapun kondisi *middle* 2 terukur pada kondisi cemar ringan. Pada pemantauan Periode 1 tahun 2024 kondisi perairan dilihat dari nilai IP semuanya berada dalam status mutu Cemar Sedang. Kondisi ini dapat berubah tergantung dari volume beban pencemar yang masuk, intensitas hujan, dan perubahan morfologi situ (kegiatan pengerukan dan pendalaman). Pada pemantauan periode 2 tahun 2024, status mutu air dominan pada cemar ringan hingga cemar sedang, dengan nilai yang lebih baik jika dibandingkan dengan periode 1 pemantauan.

Sejak pemantauan yang dilakukan dari tahun 2018 (berdasarkan data masuk yang ada), kondisi perairan Situ Sunter Hulu berkisar antara cemar ringan hingga cemar sedang. Kondisi cemar berat hingga pemantauan Periode 1 dan 2 tahun 2023 hanya pernah ditemukan pada titik *inlet*. Pada Periode 1, penilaian kondisi status mutu air menggunakan perhitungan IP pada Situ Sunter Hulu diperoleh titik *middle* 1 dan *outlet* berada dalam kondisi cemar sedang. Adapun pada titik *middle* 2 berada dalam kondisi cemar ringan. Pada Periode 2 tahun 2023, kecuali *inlet*, kondisi perairan ditemukan berkisar dari cemar ringan hingga cemar sedang. Pada periode sebelumnya (2022) kondisi *inlet* bervariasi dari cemar ringan hingga cemar berat, dengan kondisi cemar sedang dan berat lebih dominan ditemukan. Pada titik *middle* dan *outlet* kondisi cemar ringan dan sedang lebih sering ditemukan pada pengamatan tahun sebelumnya. Pada titik *middle* dan *outlet* kondisi cemar ringan dan sedang lebih sering ditemukan pada pengamatan tahun sebelumnya (tahun 2022 kebawah). Pada pemantauan Periode 1 dan 2 tahun 2024, keadaan perairan dominan berada dalam status mutu cemar ringan hingga cemar sedang.

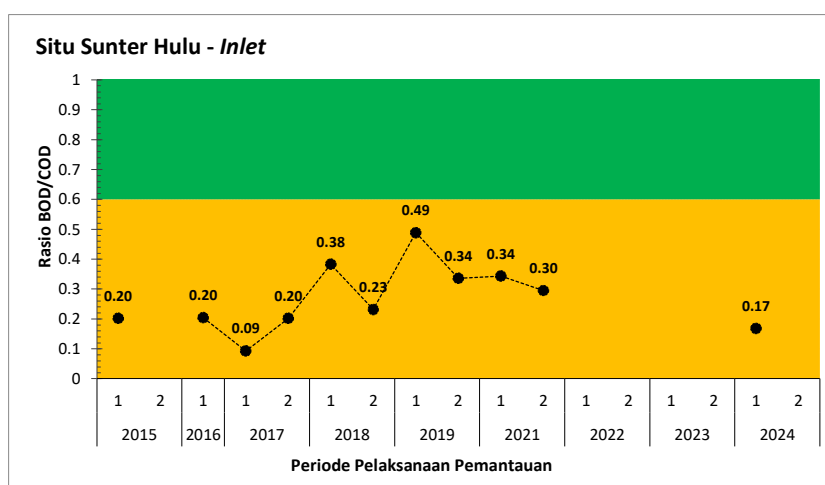
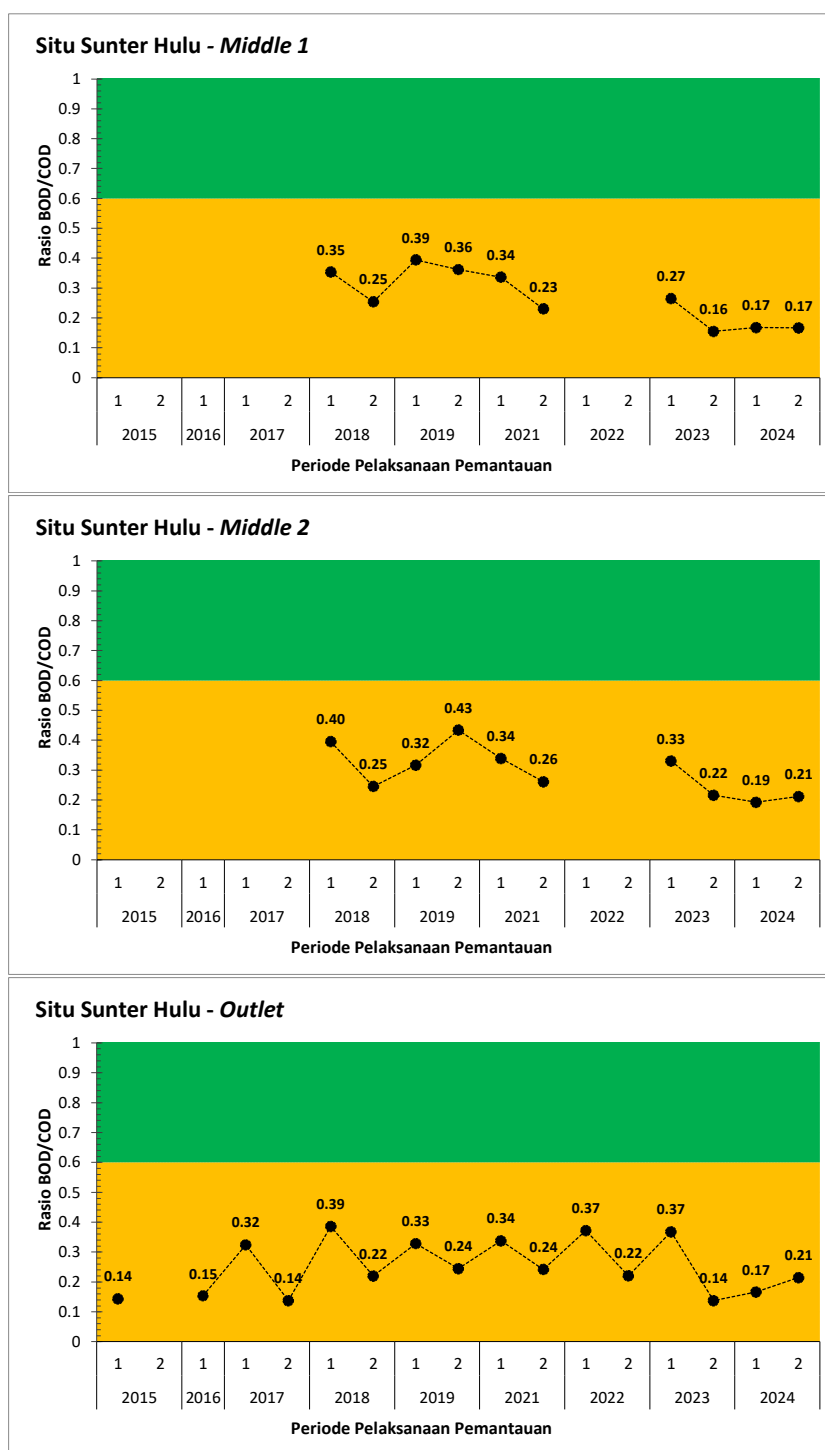
**Gambar 3.2.4.27** Kecenderungan Rasio BOD/COD di Situ Sunter Hulu

Jika dilihat dari kecenderungan rasio BOD terhadap nilai COD, diketahui pengelolaan sumberdaya masih memerlukan pendekatan pengelolaan secara kombinasi yang memadukan antara treatment fisika, kimia dan biologi. Pengelolaan terhadap kualitas air yang masuk dari *inlet* juga diperlukan sebelum memasuki badan air situ/waduk. Tentunya, pemantauan terhadap sistem sanitasi dari warga juga diperlukan, terutama yang membuang sisa sampah organik dan non organik, *grey water* maupun *black water* langsung ke dalam perairan.

Rekomendasi pengelolaan secara fisika, kimia dan biologi perlu dilakukan pada semua lokasi baik pada area *inlet*, *middle 1*, *middle 2*, maupun *outlet*. Hal ini mengacu kepada nilai rasio BOD/COD yang dihitung pada semua titik pengamatan.

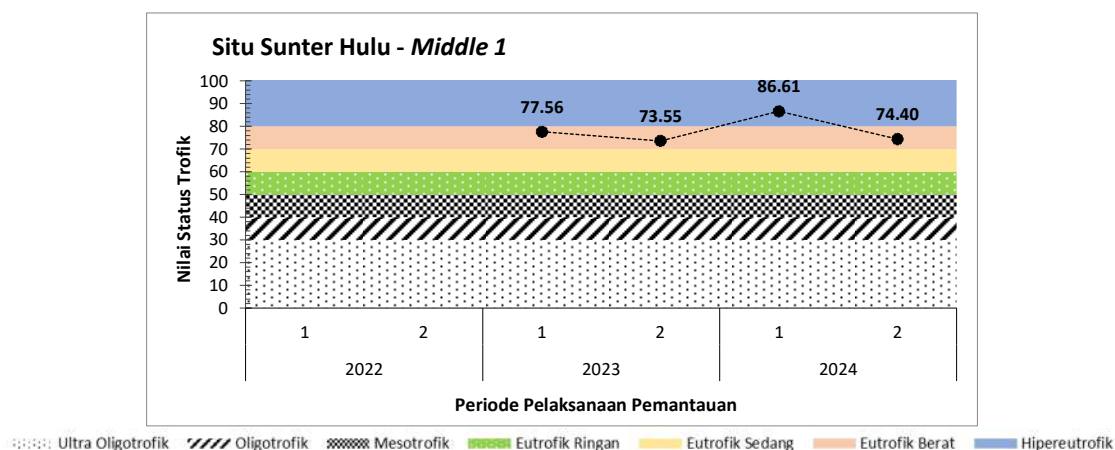
**Gambar 3.2.4.28** Kecenderungan Status Trofik di Situ Sunter Hulu

Pengukuran status trofik yang dilakukan pada titik *middle* baru dapat dilakukan pada Periode 1 dan 2 tahun 2023, hal ini dikarenakan pada periode 1 dan 2 tahun 2022, walaupun telah diagendakan pemantauan kondisi Situ Sunter Hulu saat itu telah mengalami pendangkalan (sedang dalam proses pengerukan/normalisasi) sehingga tidak memungkinkan untuk dilakukan pengambilan data kualitas air dan klorofil-a. Pada pemantauan periode 1 dan 2 tahun 2024 diketahui terjadi fluktuasi, dimana kondisi hipereutrofik pada periode 1 berubah menjadi eutrofik berat pada periode 2 ditahun yang sama. Kondisi ini terjadi karena input faktor penyebab kesuburan perairan yang bersifat dinamis yang bersumber dari *inlet*, erosi oleh hujan, hingga potensi masukan langsung bahan pencemar berupa *nutrient* kedalam badan air penerima.

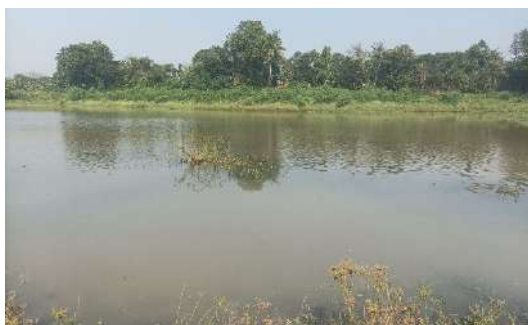
Tidak dapat dilakukan pengukuran debit air pada titik *inlet* hal ini dikarenakan tidak adanya aliran air masuk pada saat pengamatan. Situ Sunter Hulu tidak memiliki *inlet* karena pintu air ditutup sehingga tidak ada aliran.

**Gambar 3.2.4.29** Kondisi Situ Sunter Hulu

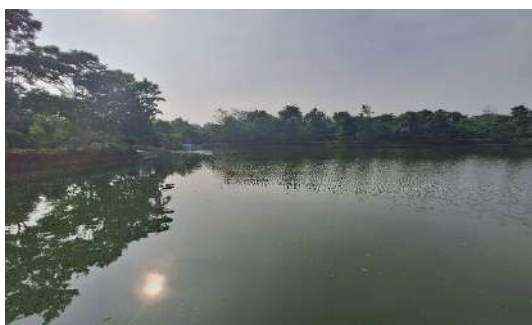
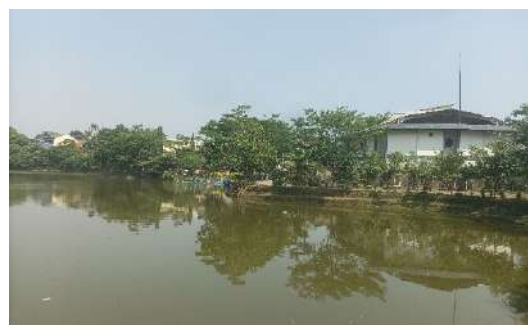
**Gambar 3.2.4.32** Kondisi turap Waduk Cipayung

Jika dilihat dari kondisi tutupan lahan di sekitar sempadan situ (50 meter dari tinggi maksimum muka air di pinggir situ), diperoleh bahwa 79 persen dari tutupan lahan pada sempadan situ memenuhi peruntukan sesuai dengan aturan Peraturan Menteri Pekerjaan Umum dan Perumahan Rakyat Republik Indonesia Nomor 28/PRT/M/2015, sedangkan sekitar 21 persen tidak sesuai peruntukan. Sempadan didominasi oleh tanah dan pepohonan serta pemukiman dan terdapat penyemenan (turap) pada pinggir situ hingga 100 persen. Terdapat satu *inlet* yang bersumber dari drainase dan satu *outlet* berupa pintu air pada Waduk Cipayung.

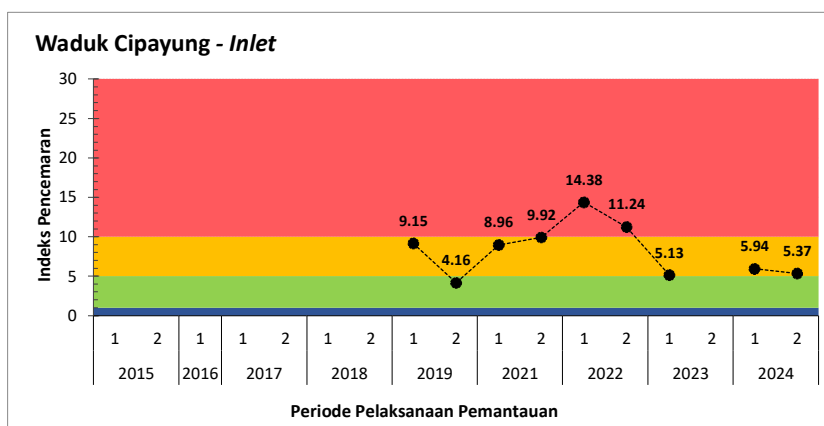
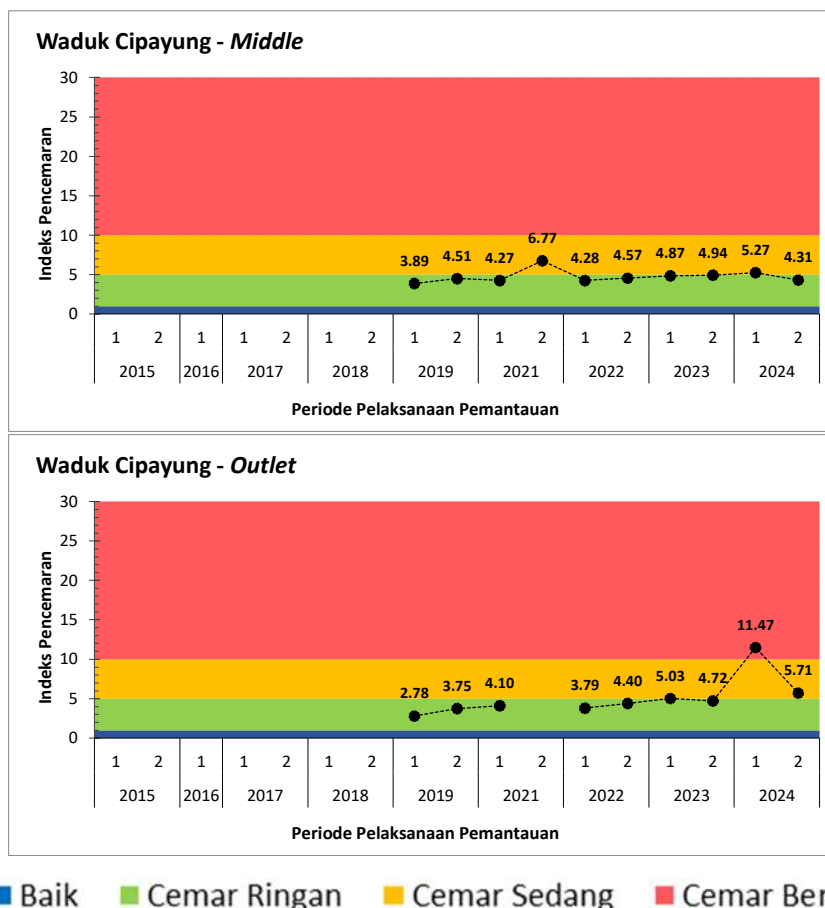
**Gambar 3.2.4.33** Kecenderungan Indeks Pencemaran di Waduk Cipayung

Penilaian status mutu air pada periode 1 tahun 2024 menunjukkan indeks pencemaran pada situ/waduk tersebut diperoleh kondisi *inlet* dan *middle* berada dalam range cemar sedang. Untuk kondisi *outlet* memiliki status cemar berat. Hal ini wajar mengingat titik *outlet* belum mengalami proses pengendapan bahan pencemar yang masuk ketika saluran sungai atau kali meluap masuk ke dalam jalur *outlet*. Sehingga kondisi bahan pencemar yang masuk dari saluran rumah tangga menjadi pekat. Penilaian secara riil terhadap kondisi waduk dapat dilihat dari titik *middle* dan *outlet*. Hasil berbeda diperoleh pada pemantauan terbaru di periode 2 tahun 2024, dimana status mutu air dominan pada cemar ringan pada semua titik pengamatan

Jika dilihat secara status mutu air IP dengan data yang ada 2019 hingga 2022, kondisi perairan pada titik *middle* berkisar dari cemar ringan hingga cemar sedang dan titik *outlet* konstan berada dalam kondisi cemar ringan. Kondisi perairan pada titik *inlet* berkisar dari cemar ringan hingga cemar berat. Kondisi cemar berat ditemukan pada pemantauan Periode 1 tahun 2022. Jika dibandingkan antara Periode 1 tahun 2021 dengan Periode 2 tahun 2022 terjadi perubahan status mutu air dari sebelumnya cemar sedang menjadi cemar berat. Hal ini dapat terjadi karena pada saat pemantauan masukan bahan pencemar pada titik *inlet* sedang mengalami peningkatan.

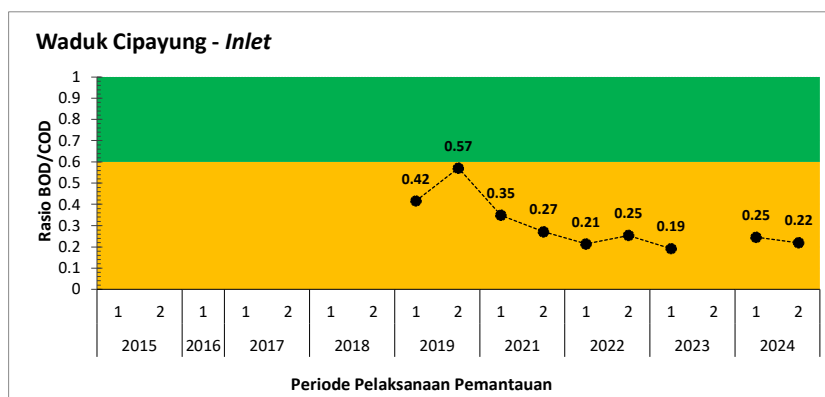
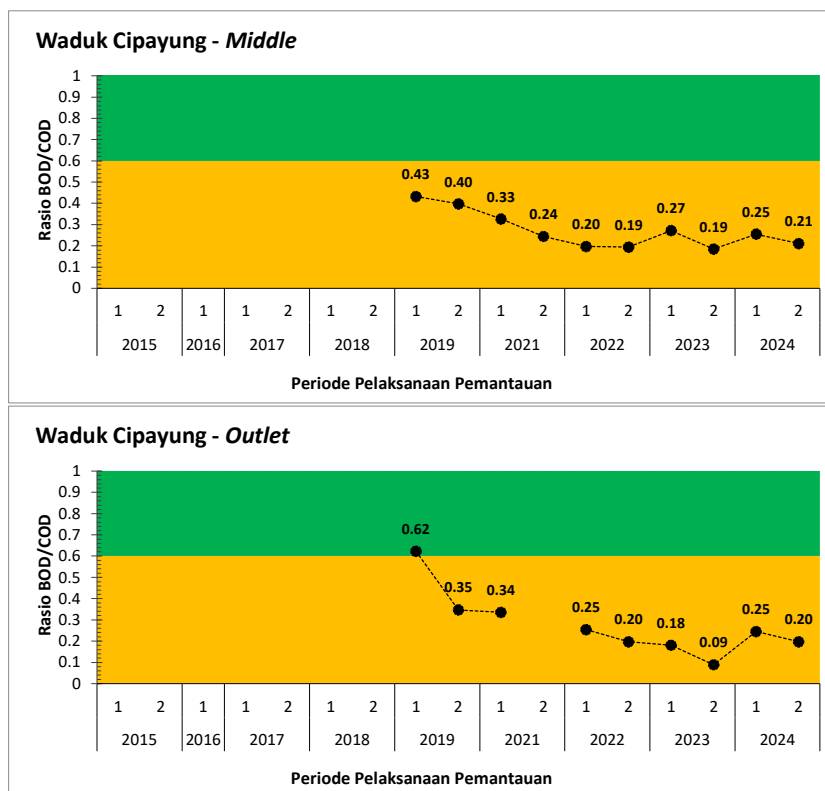
**Gambar 3.2.4.34** Kecenderungan Rasio BOD/COD di Waduk Cipayung

Jika dilihat dari kecenderungan rasio BOD/COD dengan data yang tersedia yaitu dari tahun 2019 hingga tahun 2022, diketahui bahwa nilai rasio BOD/COD umumnya lebih rendah dari 0,6 ( $<0,6$ ). Pada pemantauan Periode 1 dan 2 tahun 2023 nilai rasio BOD/COD menunjukkan nilai lebih rendah dari 0,6. Hal ini dikarenakan walaupun nilai COD tidak terlalu tinggi melampaui ketentuan baku mutu pada setiap pemantauan akan tetapi nilai COD ini konsisten secara umum ditemukan melebihi baku mutu.

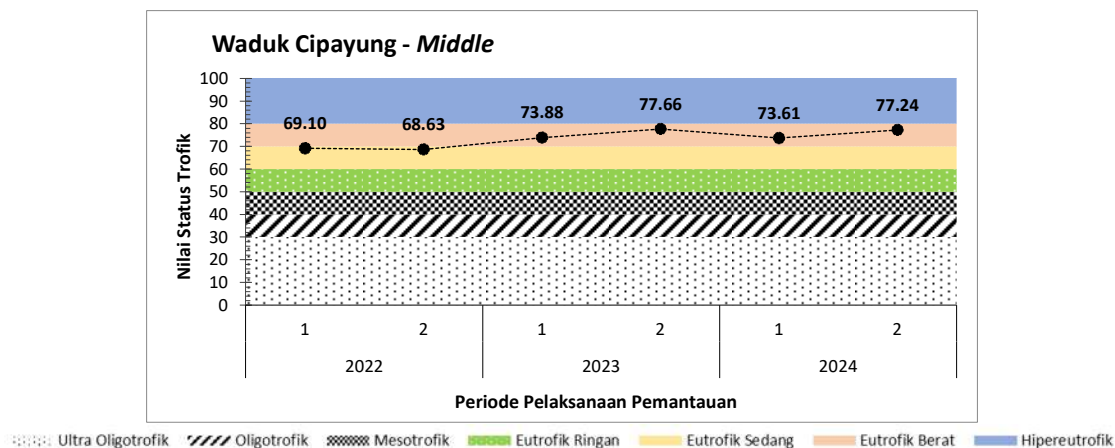
**Gambar 3.2.4.35** Kecenderungan Status Trofik di Waduk Cipayung

Kondisi status trofik sebagai indikator kesuburan perairan dihitung berdasarkan nilai TSI Indeks yang merujuk pada Carlson (1977), menggunakan tiga parameter (Kedalaman Sechi Disk (SD), Total Phosphat (TP) dan kandungan Klorofil-A). Kondisi status trofik eutrofik sedang, menggambarkan kondisi kesuburan perairan yang tergolong tinggi. Kondisi eutrofik sedang ditandai dengan munculnya *blue-green algae* dan kelompok makrofita. Kondisi ini dapat meningkat statusnya menjadi Hipereutrofik jika input bahan pencemar yang memicu kesuburan terus meningkat dan sulit dikendalikan. Pada situ/waduk di DKI Jakarta, hal ini terjadi karena banyaknya masukan bahan organik dari limbah rumah tangga.

Selain itu, keberadaan limbah deterjen dari rumah tangga juga memicu pertumbuhan alga dalam badan air. Penilaian terhadap status trofik pada Waduk Cipayung pada tahun sebelumnya (2022) diperoleh kondisi status trofik waduk masuk dalam *range* Eutrofik Sedang, dengan nilai TSI indeks sebesar 69,10. Pada periode 1 tahun 2023 status trofik Waduk Cipayung naik menjadi Eutrofik Berat dengan nilai TSI 73,88, kondisi ini dapat meningkat menjadi Hipereutrofik jika input material seperti Total P dan Total N meningkat. Pada pemantauan periode 1 tahun 2024 kondisi status trofik stabil pada level Eutrofik Berat dengan nilai TSI Indeks sebesar 73,61. Pemantauan lanjutan yang dilakukan pada periode 2 tahun 2024, nilai TSI Indeks mencapai 77,24 dengan status trofik masih dalam *range* yang sama yaitu eutrofik berat.

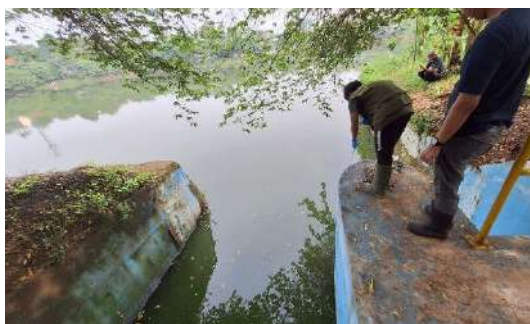
Untuk menjaga kualitas air Waduk Cipayung aliran *inlet* ditutup menggunakan pintu air, dibuka hanya pada saat tinggi muka air dari saluran air meningkat misalnya pada keadaan banjir. Sehingga saat pemantauan berlangsung, tidak dapat dilakukan pengukuran debit air pada titik *inlet* hal ini dikarenakan tidak adanya aliran air masuk pada saat pengamatan. Waduk Cipayung tidak memiliki *inlet* karena pintu air ditutup sehingga tidak ada aliran. Proses terjadinya erosi melalui 3 tahap, yaitu; (a) Pengelupasan (*detachment*), (b) Pengangkutan (*transportation*), dan (c) Pengendapan (*sedimentation*). Menurut Asdak (2014), berkurangnya lapisan tanah bagian atas bervariasi tergantung pada tipe erosi dan faktor-faktor yang terlibat dalam proses erosi adalah iklim, sifat tanah, topografi, dan vegetasi penutup lahan. Sedimentasi adalah hasil proses erosi, baik berupa erosi permukaan, erosi parit, atau jenis erosi tanah lainnya. Sedimen umumnya mengendap dibagian bawah kaki bukit, di daerah genangan banjir, di saluran air, sungai dan waduk (Asdak, 2014). Dari proses sedimentasi, hanya sebagian aliran sedimen di sungai yang diangkut keluar dari DAS, sedangkan yang lain mengendap di lokasi tertentu dari sungai. Menurut Loebis (1993) air yang memasuki waduk membawa angkutan sedimen hasil erosi pada DAS yang kemudian sebagian akan mengendap di dalam waduk berupa *wash load*, *suspended load*, dan *bed load*.

Gambar 3.2.4.36 Pintu air di *inlet* Waduk Cipayung
