# LAPORAN AKHIR

**Pemantauan Kualitas  
Lingkungan Air Situ/Waduk  
DKI Jakarta**

**2024**

**Pusat Penelitian Lingkungan Hidup  
Lembaga Riset Internasional Lingkungan dan Perubahan Iklim  
Institut Pertanian Bogor**

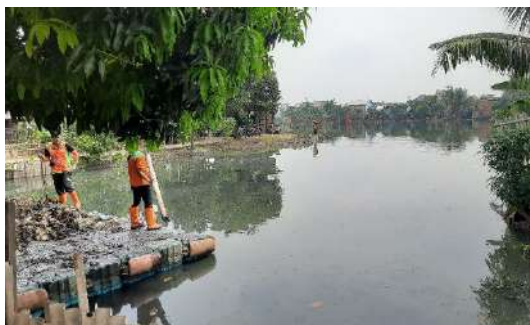
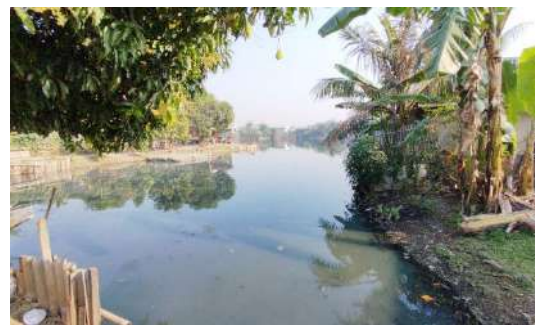
**Gambar 3.2.4.38** Kondisi turap Waduk Surilang**b. Kondisi Perairan**

Jika dilihat dari kondisi tutupan lahan di sekitar sempadan situ (50 meter dari tinggi maksimum muka air di pinggir situ). Sempadan hampir 90 persen dikelilingi dan didominasi oleh pemukiman warga dan tidak terdapat penyemenan (turap) pada pinggir situ. Terdapat satu *inlet* yang bersumber dari drainase dan satu *outlet* berupa drainase pada Waduk Surilang.

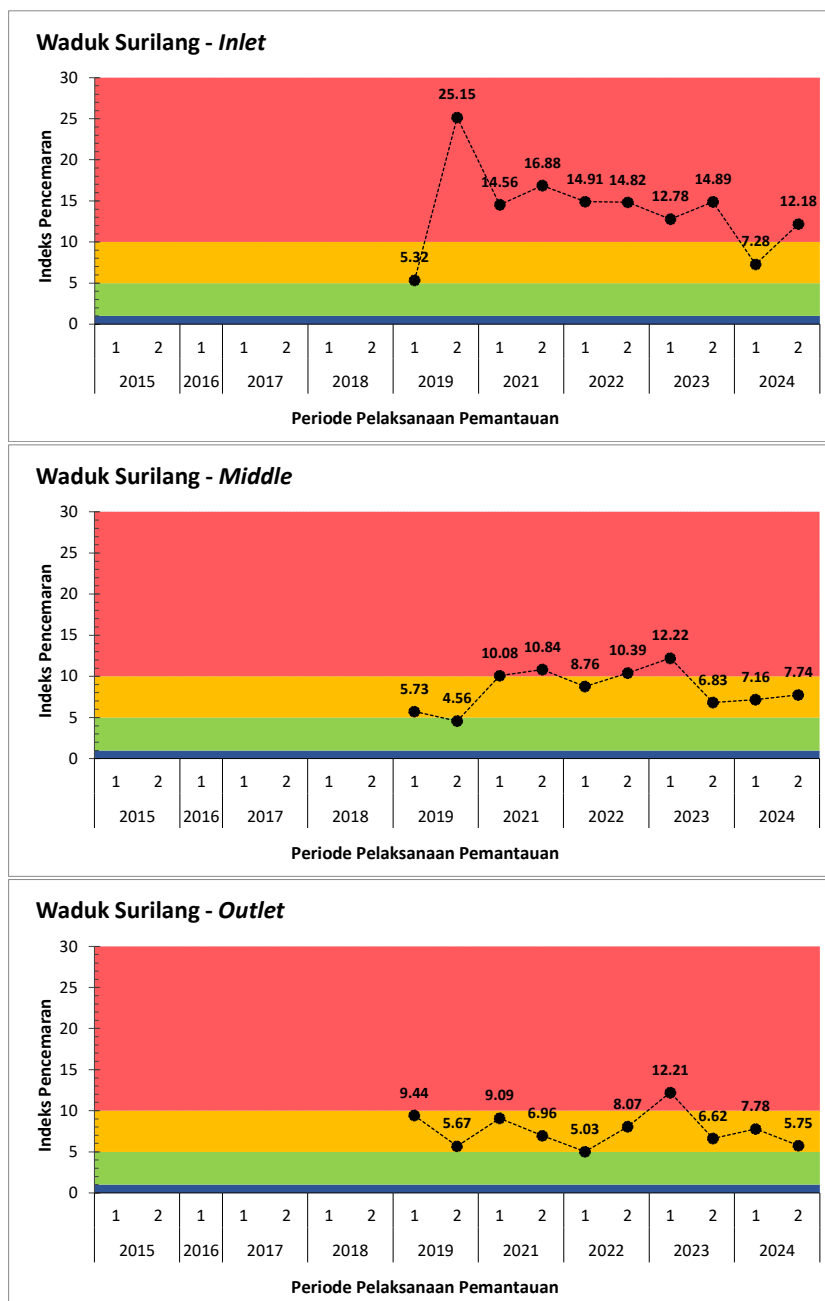
**Gambar 3.2.4.39** Kecenderungan Indeks Pencemaran di Waduk Surilang

Fluktuasi kondisi ini diduga karena adanya variabilitas input (masukan) bahan pencemar dan intensitas pengenceran yang tinggi pada musim hujan, ataupun sebaliknya kondisi pengenceran yang rendah pada musim kemarau. Kejadian indeks pencemaran pada titik *inlet* yang ditemukan mengalami cemar berat dikarenakan konsentrasi bahan pencemar dari rumah tangga yang menumpuk pada area *inlet* (saluran air masuk) sehingga kemungkinan konsentrasi bahan pencemar menjadi lebih pekat.

Ketika memasuki area *middle* dari Situ/Waduk keberadaan cemaran dari rumah tangga tadi mengalami kondisi paparan dari sinar matahari (UV), pengenceran saat curah hujan tinggi dan kejadian purifikasi alami yang terjadi oleh keberadaan mata air pada situ/waduk. Hal tersebut menyebabkan kondisi perairan pada area *middle* maupun *outlet* (saluran air keluar) cenderung lebih baik. Tren fluktuasi kondisi indeks pencemaran pada area *inlet*, *middle* dan *outlet* dapat dilihat pada grafik dibawah ini

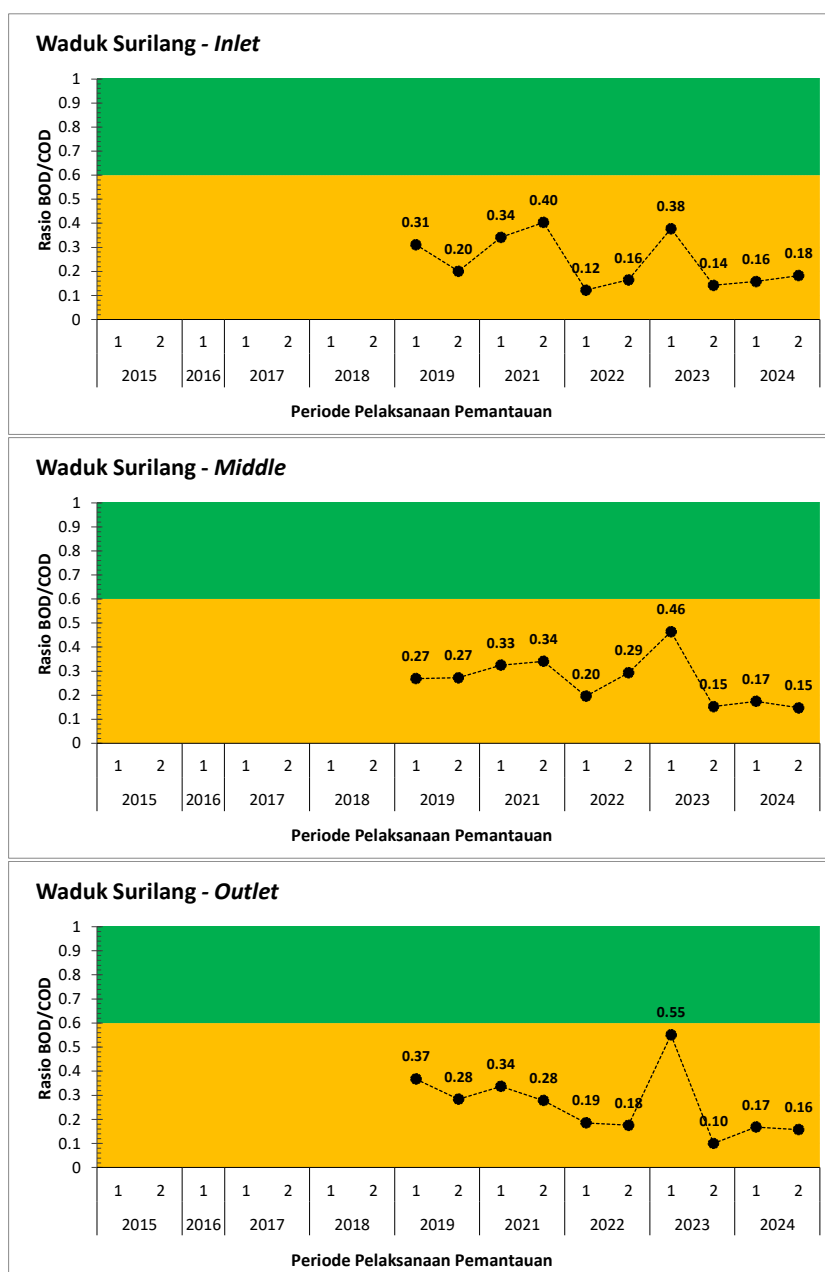
**Gambar 3.2.4.40** Kecenderungan Rasio BOD/COD di Waduk Surilang

Dilihat dari kecenderungan rasio BOD dan COD diketahui bahwa, pendekatan fisika, kimia dan biologi lebih dibutuhkan dalam pengelolaan situ/waduk dibandingkan dengan hanya dengan pendekatan biologi, dalam artian bahwa nilai COD yang juga tinggi juga menunjukkan proses penguraian terhadap bahan pencemar yang kompleks membutuhkan *treatment* secara fisika, kimia serta biologi sebagai pilihan terbaik.

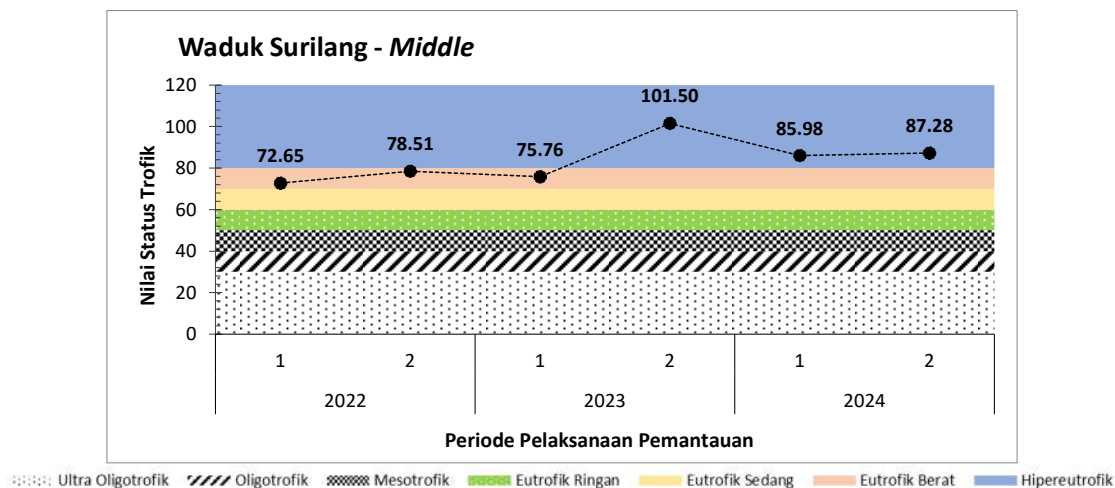
**Gambar 3.2.4.41** Kecenderungan Status Trofik di Waduk Surilang

Kondisi status trofik sebagai indikator kesuburan perairan dihitung berdasarkan nilai TSI Indeks yang merujuk pada Carlson (1977), menggunakan tiga parameter (Kedalaman Secchi Disk (SD), Total Phosphat (TP) dan kandungan Klorofil-a) diperoleh kondisi status trofik adalah hipereutrofik, kondisi ini menggambarkan kondisi kesuburan perairan yang sangat tinggi. Kondisi eutrofik berat dapat meningkat statusnya menjadi Hipereutrofik jika input bahan pencemar yang memicu kesuburan terus meningkat dan sulit dikendalikan. Keadaan hipereutrofik ini konsisten ditemukan pada pemantauan periode 1 dan 2 tahun 2024, dimana nilai TSI indeks berkisar antara 85,98 (periode 1) hingga 87,28 (periode 2). Diduga hal ini terjadi karena banyaknya masukan bahan organik dari limbah rumah tangga. Selain itu, keberadaan limbah deterjen dari rumah tangga juga memicu pertumbuhan alga

dengan sangat cepat dalam badan air. Sebelumnya, Pada pemantauan Periode 2 tahun 2023, kondisi status trofik Waduk Surilang yaitu Hipereutrofik. Jika dilihat dari kecenderungan status trofik Waduk Surilang dominan dalam kondisi Eutrofik Berat. Hal ini didasarkan pada pemantauan yang dilakukan pada Periode 1 dan 2 tahun 2022 hingga Periode 1 tahun 2023, seperti ditunjukkan oleh gambar 3.2.4.39 dibawah ini.

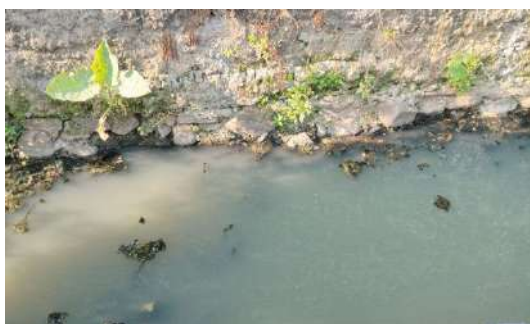
Pada titik *inlet* aliran air sangat kecil. Sehingga penilaian laju sedimentasi dan erosi tidak dapat dilakukan. Sedimentasi adalah hasil proses erosi, baik berupa erosi permukaan, erosi parit, atau jenis erosi tanah lainnya. Sedimen umumnya mengendap dibagian bawah kaki bukit, di daerah genangan banjir, di saluran air, sungai dan waduk (Asdak, 2014). Dari proses sedimentasi, hanya sebagian aliran sedimen di sungai yang diangkut keluar dari DAS, sedangkan yang lain mengendap di lokasi tertentu dari sungai. Menurut Loebis (1993) air yang memasuki waduk membawa angkutan sedimen hasil erosi pada DAS yang kemudian sebagian akan mengendap di dalam waduk berupa *wash load*, *suspended load*, dan *bed load*.

**Gambar 3.2.4.42** Kondisi *inlet* Waduk Surilang (Pintu air ditutup, tidak ada aliran (debit))

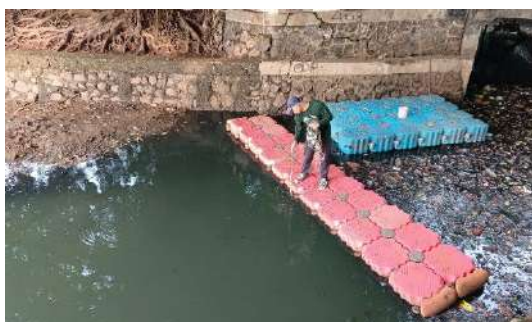
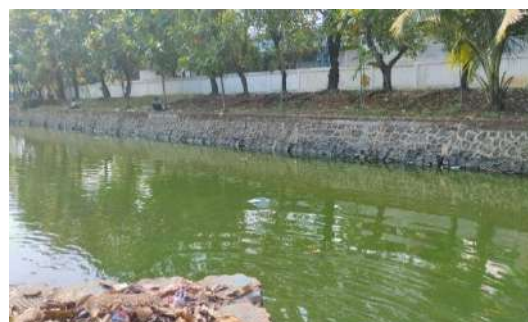
**Gambar 3.2.4.44** Kondisi turap Waduk Puspom AU

| Kondisi (pada saat <i>sampling</i> ) | : Cukup terawat |

Jika dilihat dari kondisiutupan lahan di sekitar sempadan situ (50 meter dari tinggi maksimum muka air di pinggir situ), diperoleh bahwa 100 persen dariutupan lahan pada sempadan situ memenuhi peruntukan sesuai dengan aturan Peraturan Menteri Pekerjaan Umum dan Perumahan Rakyat Republik Indonesia Nomor 28/PRT/M/2015. Sempadan didominasi oleh tanah dan pepohonan sekitar kawasan dan terdapat penyemenan (turap) pada pinggir situ hingga 100 persen. Terdapat satu *inlet* yang bersumber dari drainase dan satu *outlet* berupa drainase pada Waduk Puspom AU.

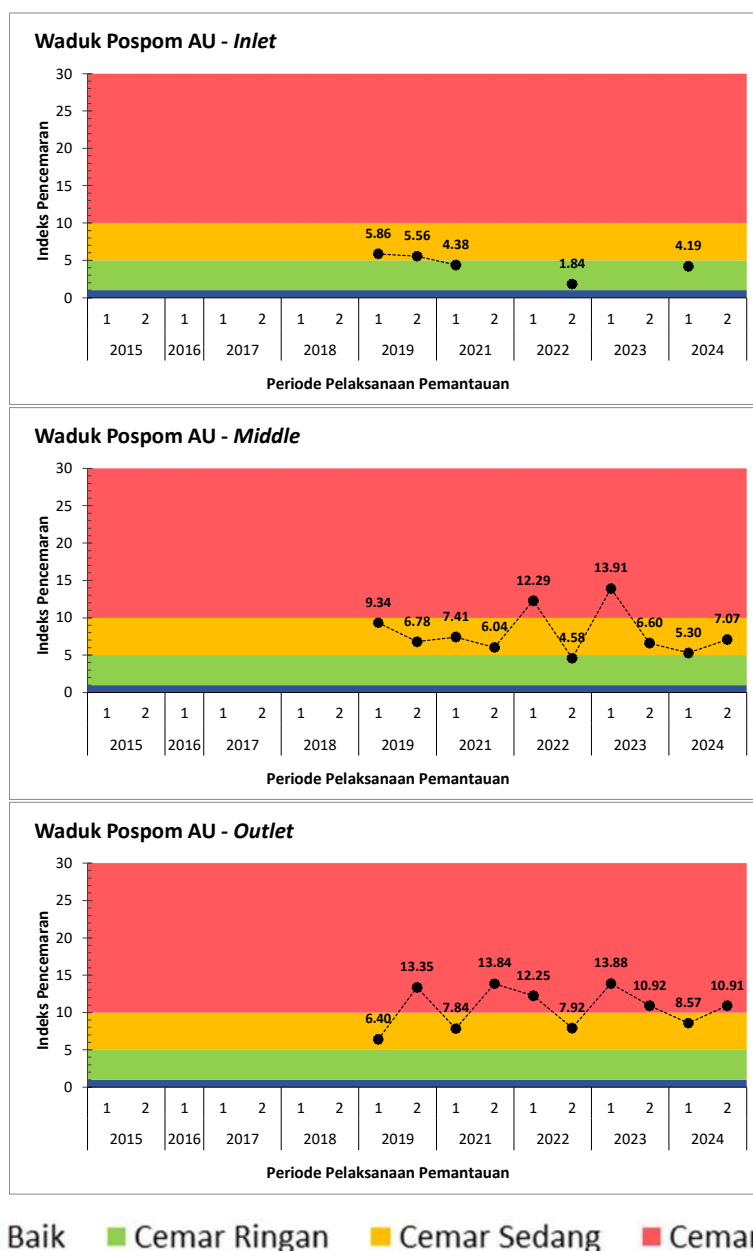
**Gambar 3.2.4.45** Kecenderungan Indeks Pencemaran di Waduk Puspom AU

Jika dilihat secara status mutu air menggunakan IP dengan data yang tersedia sejak 2019 hingga 2022, kondisi perairan pada titik *middle* berkisar dari cemar sedang hingga cemar

berat dan titik *outlet* juga bervariasi berkisar dari kondisi cemar sedang hingga cemar berat. Kondisi perairan pada titik *inlet* berkisar dari cemar ringan hingga cemar sedang. Titik *inlet* hanya terpantau pada periode 1 dan 2 tahun 2019 serta periode 1 tahun 2021.

Pada titik *middle*, jika dibandingkan antara Periode 1 tahun 2021 dengan Periode 2 tahun 2022 terjadi perubahan status mutu air dari sebelumnya cemar sedang menjadi cemar berat. Hal ini juga terjadi pada titik *outlet*, dimana jika dibandingkan antara Periode 1 tahun 2021 dengan Periode 2 tahun 2022 terjadi perubahan status mutu air dari sebelumnya cemar sedang menjadi cemar berat. Pada pemantauan Periode 1 tahun 2023, pengamatan pada titik *middle* dan *outlet* menunjukkan bahwa kondisi perairan mengalami Cemar Berat. Terjadi kemiripan kondisi antara hasil pengamatan Periode 1 tahun 2022 dengan Periode 1 tahun 2023. Hal ini dapat terjadi diduga karena pada saat pemantauan masukan bahan pencemar pada titik *middle* dan *outlet* sedang mengalami peningkatan. Minimnya proses pengenceran karena rendahnya curah hujan juga membuat level pencemaran meningkat. Kondisi riil pada situ/waduk dapat diamati dengan baik melalui pemantauan titik *middle* dan *outlet*. Pada pengamatan Periode 2 tahun 2023, kondisi *middle* masuk dalam kategori cemar sedang dan *outlet* mengalami cemar berat.

Pada pemantauan Periode 1 tahun 2023, pengamatan pada titik *middle* dan *outlet* menunjukkan bahwa kondisi perairan mengalami Cemar Berat. Terjadi kemiripan kondisi antara hasil pengamatan Periode 1 tahun 2022 dengan Periode 1 tahun 2023. Hal ini terjadi diduga karena pada saat pemantauan, masukan bahan pencemar pada titik *middle* dan *outlet* sedang mengalami peningkatan.

Kondisi riil pada situ/waduk dapat diamati dengan baik melalui pemantauan titik *middle* dan *outlet*. Terjadi perbaikan kualitas dimana, pada pemantauan periode 1 tahun 2024 kondisi perairan berada dalam level cemar sedang pada semua titik pengamatan. Pada pemantauan lanjutan periode 2 tahun 2024, kondisi *outlet* kembali bergeser ke cemar berat. Hal ini diduga karena luapan air dari kali yang membawa bahan pencemar meluap ke dalam saluran *outlet* waduk.

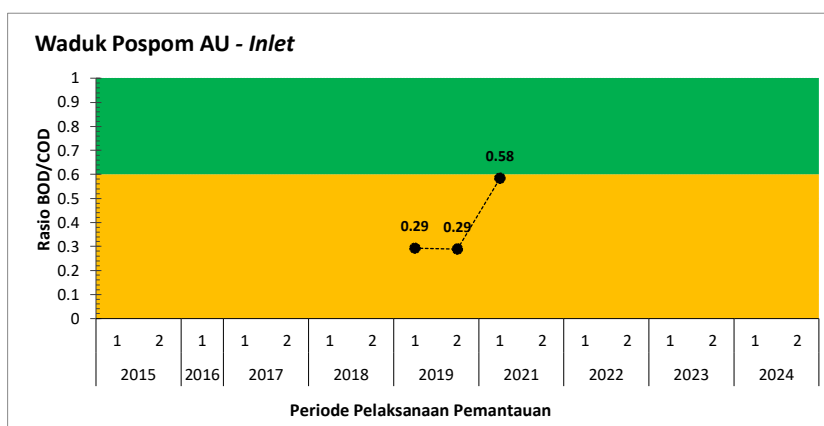
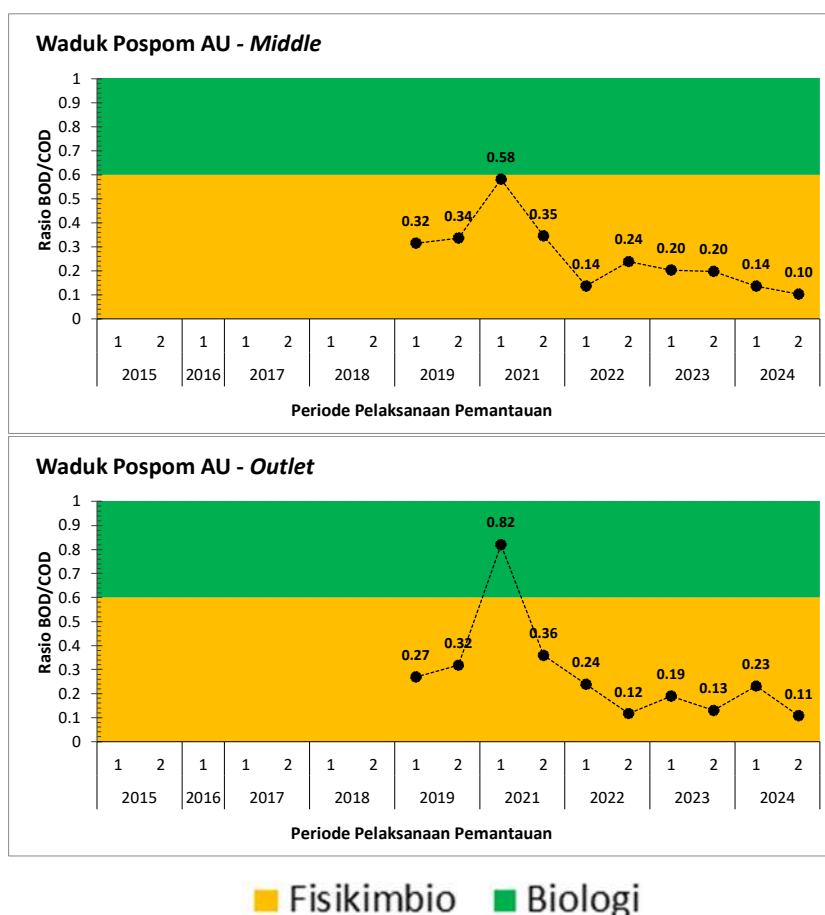
**Gambar 3.2.4.46** Kecenderungan Rasio BOD/COD di Waduk Puspom AU

Nilai rasio BOD/COD, baik pada titik *middle* dan *outlet* dari tahun 2019 hingga tahun 2022 mayoritas berada dibawah nilai 0,6 ( $<0,6$ ). Pada Periode 1 tahun 2021 nilai rasio pernah berada pada level 0,82, hal ini menunjukkan bahwa kondisi perairan dapat bersifat dinamis. Oleh karena kondisi rasio BOD/COD pada pemantauan terakhir  $<0,6$  maka pendekatan pengelolaan lebih baik menggunakan teknik fisika, kimia dan biologi. Pada pemantauan Periode 1 dan 2 tahun 2023, kondisi rasio BOD/COD pada titik *middle* (0,20) dan titik *outlet* (0,19 dan 0,13). Secara keseluruhan pada pemantauan tahun 2024 kecenderungan rasio BOD/COD lebih kecil dari 0,6.

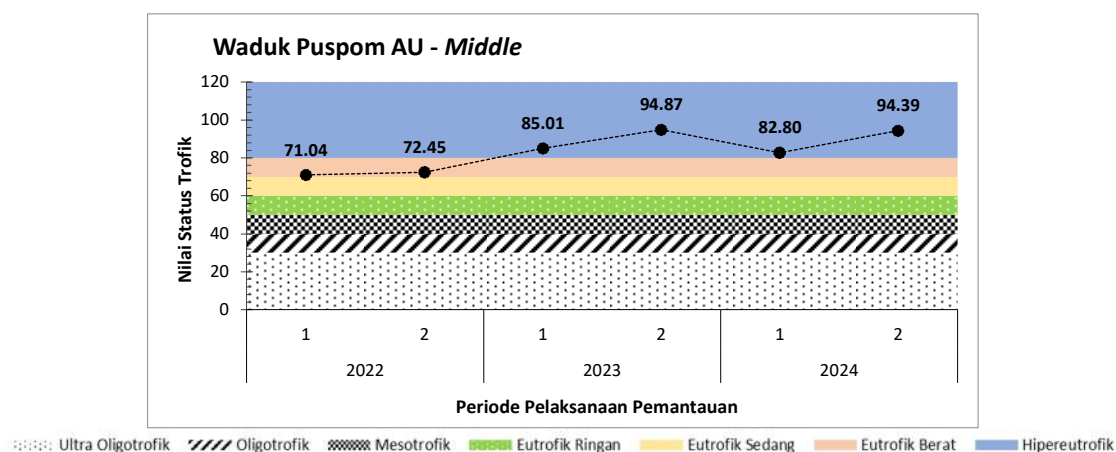
**Gambar 3.2.4.47** Kecenderungan Status Trofik di Waduk Puspom AU

Kecenderungan status trofik yang ditemukan pada lokasi kajian adalah eutrofik berat pada Periode 1 dan 2 tahun 2022. Kondisi status trofik ini meningkat menjadi hipereutrofik pada Pemantauan Periode 1 dan 2 tahun 2023 hingga Periode 1 dan 2 tahun 2024. Hal ini menandakan bahwa keberadaan nutrient sudah sangat melebihi kemampuan situ/waduk untuk menyerapnya. Keadaan hipereutrofik akan menyebabkan kematian biota seperti ikan, karena kondisi deplesi oksigen di perairan. Keadaan deplesi ini akan muncul pada malam hari dimana proses respirasi alga lebih dominan, sehingga biota kehilangan oksigen

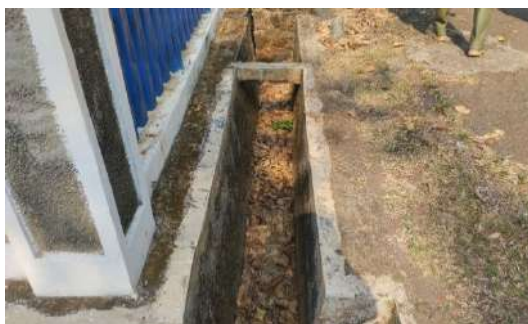
Pada titik *inlet* tidak ditemukan adanya aliran air karena ditutup dan tidak ada aliran air limbah pemukiman atau kegiatan sekitar yang mengalir ke drainase. Drainase tersebut hanya menampung air dari air hujan. Sehingga debit aliran masuk air tidak dapat dihitung. Sehingga penilaian laju sedimentasi dan erosi tidak dapat dilakukan. Hal ini dikarenakan pintu air dalam kondisi ditutup. Sedimentasi adalah hasil proses erosi, baik berupa erosi permukaan, erosi parit, atau jenis erosi tanah lainnya. Sedimen umumnya mengendap dibagian bawah kaki bukit, di daerah genangan banjir, di saluran air, sungai dan waduk (Asdak, 2014). Dari proses sedimentasi, hanya sebagian aliran sedimen di sungai yang diangkut keluar dari DAS, sedangkan yang lain mengendap di lokasi tertentu dari sungai. Menurut Loebis (1993) air yang memasuki waduk membawa angkutan sedimen hasil erosi pada DAS yang kemudian sebagian akan mengendap di dalam waduk berupa *wash load*, *suspended load*, dan *bed load*.

**Gambar 3.2.4.48** Kondisi *inlet* Waduk Puspom AU (Pintu air ditutup, tidak ada aliran (debit))

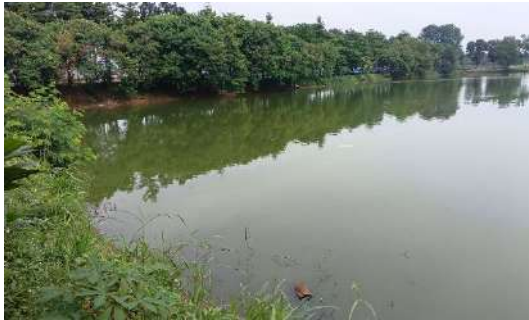
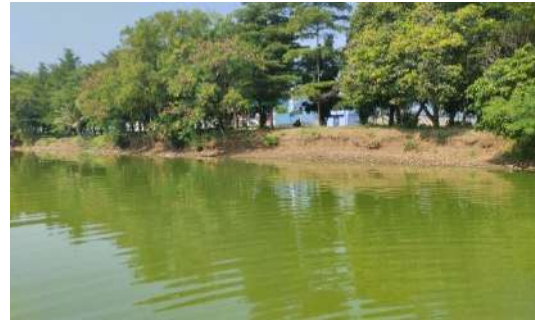
**Gambar 3.2.4.50** Kondisi turap Waduk Halim V (SekkAU)

| Kondisi (pada saat <i>sampling</i> ) | : Cukup terawat |

Jika dilihat dari kondisi tutupan lahan di sekitar sempadan situ (50 meter dari tinggi maksimum muka air di pinggir situ), diperoleh bahwa 100 persen dari tutupan lahan pada sempadan situ memenuhi peruntukan sesuai dengan aturan Peraturan Menteri Pekerjaan Umum dan Perumahan Rakyat Republik Indonesia Nomor 28/PRT/M/2015. Sempadan didominasi oleh tanah dan pepohonan sekitar kawasan dan tidak terdapat penyemenan (turap) pada pinggir situ hingga 100 persen. Terdapat empat *inlet* yang bersumber dari drainase dan satu *outlet* berupa pintu air pada Waduk Halim V (Sekkau).

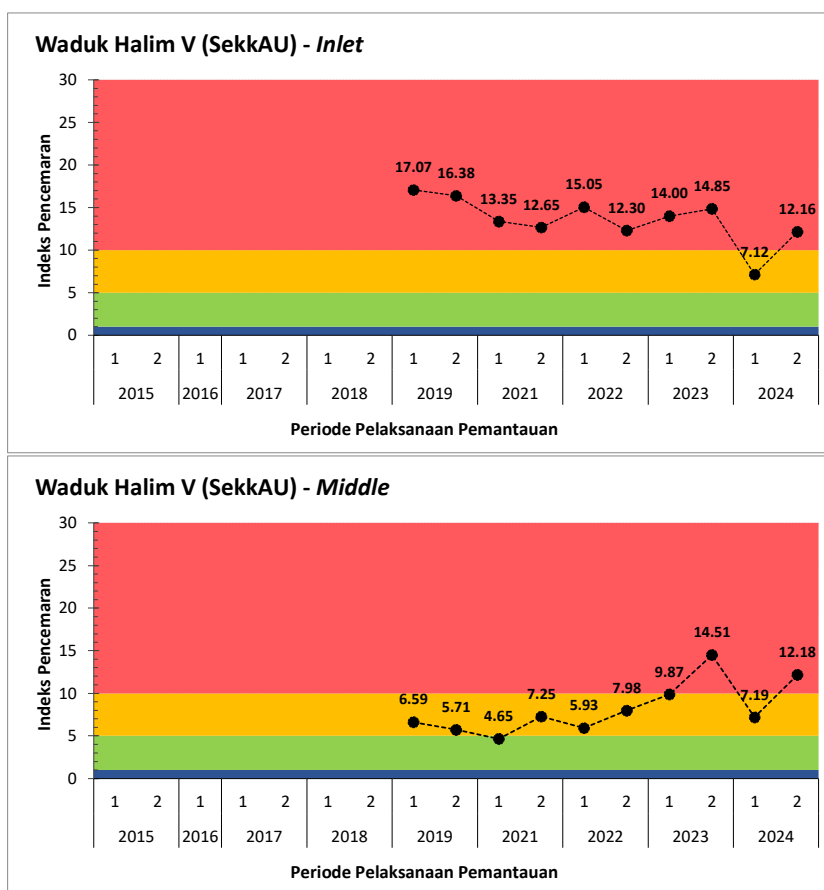
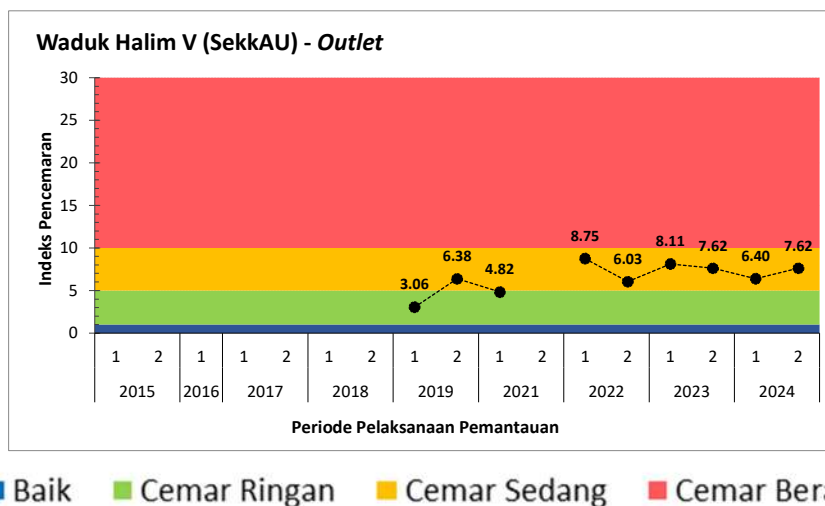
**Gambar 3.2.4.51** Kecenderungan Indeks Pencemaran di Waduk Halim V (SekKAU)

Berdasarkan ketersediaan data yang dapat dihimpun untuk melakukan analisis kecenderungan Indeks Pencemaran (IP). Pada titik *inlet*, diperoleh kecenderungan indeks pencemaran pada Waduk Halim V (SekAU) pada Periode 1 tahun 2019 hingga Periode 1 tahun 2022 kondisi perairan konsisten berada dalam kategori cemar berat. Pada titik *middle* kondisi perairan bervariasi dari cemar ringan hingga cemar sedang, dengan kejadian cemar sedang lebih sering ditemukan pada tiap pemantauan. Pada titik *outlet*, kondisi perairan berkisar dari cemar ringan hingga cemar sedang. Pada pemantauan periode 1 tahun 2022 pada titik *outlet* berada dalam kondisi cemar sedang. Jika dibandingkan dengan pemantauan pada Periode 1 tahun 2023, diperoleh kondisi waduk terpantau cemar sedang pada bagian *middle* dan *outlet*. Pemantauan terakhir yang dilakukan pada Periode 2 tahun 2023 menunjukkan kondisi *inlet* stabil dalam keadaan cemar berat. Adapun titik *middle* statusnya berubah menjadi cemar berat, yang sebelumnya cemar sedang. Pada titik *outlet* pada saat pemantauan berada dalam kondisi cemar sedang. Pada pemantauan periode 1 tahun 2024 kondisi perairan berada dalam kondisi cemar sedang pada semua titik pemantauan. Akan tetapi hal yang berbeda ditemukan pada periode 2 tahun 2024, dimana titik *inlet* dan *middle* naik statusnya menjadi cemar berat. Keadaan ini bersifat tidak stabil karena sangat bergantung pada kondisi pada hari pelaksanaan pengamatan.

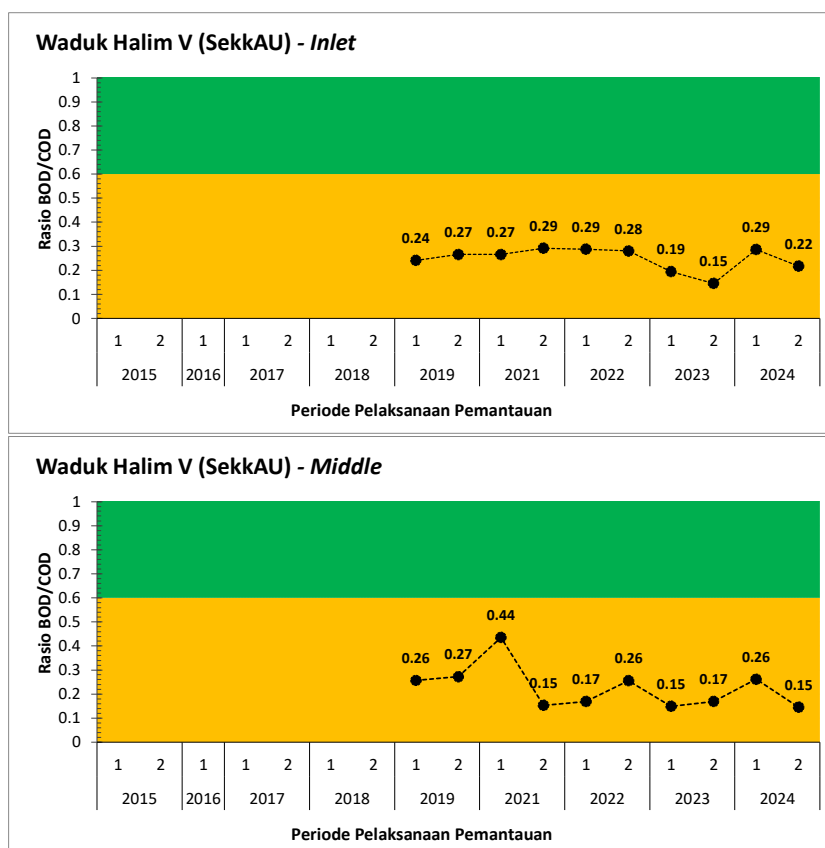
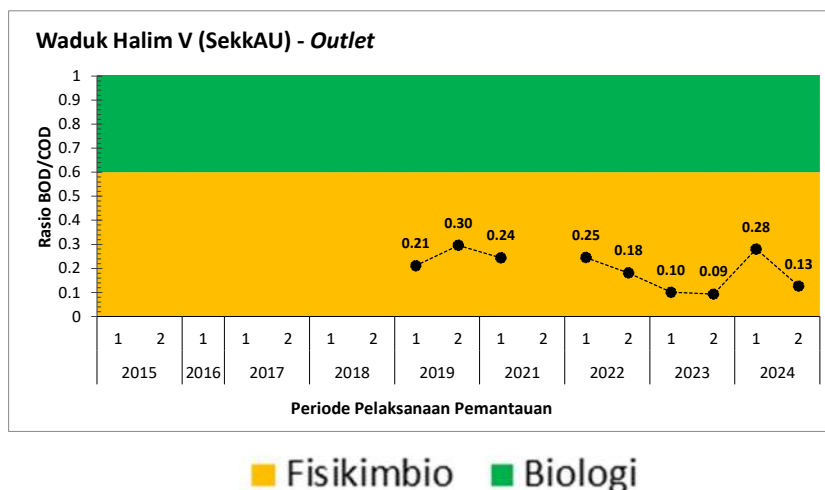
**Gambar 3.2.4.52** Kecenderungan Rasio BOD/COD di Waduk Halim V (SekAU)

Nilai rasio BOD/COD, baik pada titik *middle* dan *outlet* dari tahun 2019 hingga tahun 2022 mayoritas berada dibawah nilai 0,6 ( $<0,6$ ). Kondisi rasio BOD/COD pada pemantauan terakhir  $<0,6$  maka pendekatan pengelolaan lebih baik menggunakan teknik fisika, kimia dan biologi.

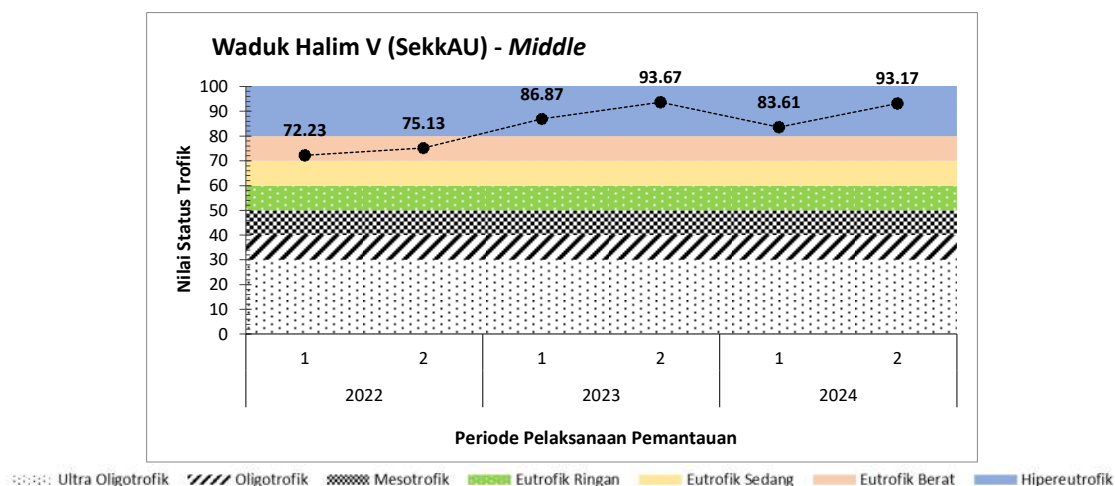
**Gambar 3.2.4.53** Kecenderungan Status Trofik di Waduk Halim V (SekAU)

Kondisi status trofik sebagai indikator kesuburan perairan dihitung berdasarkan nilai TSI Indeks yang merujuk pada Carlson (1977), menggunakan tiga parameter (Kedalaman Sechi Disk (SD), Total Phosphat (TP) dan kandungan Klorofil-A). Kondisi status trofik pada titik *outlet* adalah hipereutrofik, Hal ini menggambarkan kondisi kesuburan perairan yang tergolong tinggi. Kondisi hipereutrofik ditandai dengan dominasi *blue-green algae* dan kelompok makrofita. Kondisi ini dapat meningkat statusnya menjadi Hipereutrofik jika input bahan pencemar yang memicu kesuburan terus meningkat dan sulit dikendalikan. Kondisi status trofik dari 2 tahun pemantauan cenderung meningkat setiap periodenya hingga mencapai golongan hipereutrofik.

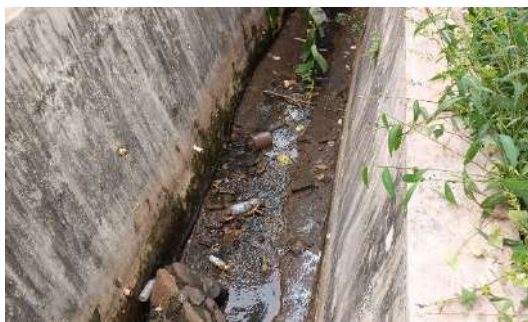
Pada titik *inlet* tidak ditemukan adanya aliran air. Sehingga debit aliran masuk air tidak dapat dihitung. Sehingga penilaian laju sedimentasi dan erosi tidak dapat dilakukan. Hal ini dikarenakan pintu air dalam kondisi ditutup. Sedimentasi adalah hasil proses erosi, baik berupa erosi permukaan, erosi parit, atau jenis erosi tanah lainnya. Sedimen umumnya mengendap dibagian bawah kaki bukit, di daerah genangan banjir, di saluran air, sungai dan waduk (Asdak, 2014). Dari proses sedimentasi, hanya sebagian aliran sedimen di

**Gambar 3.2.4.54** Kondisi *inlet* Waduk Halim V (SekAU) (tidak ada aliran (debit))

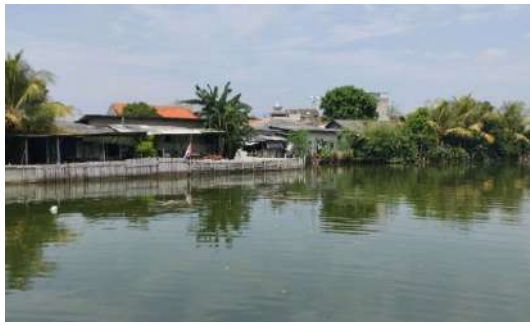
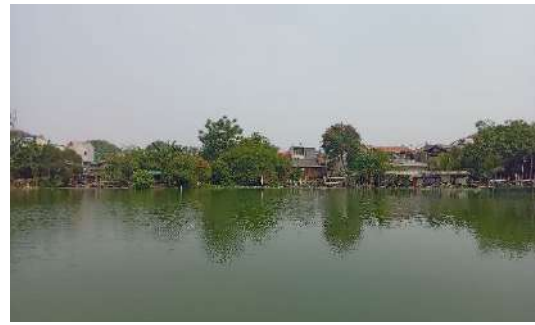
**Gambar 3.2.4.56** Kondisi turap Situ Rawa Badung 1**b. Kondisi Perairan**

| Kondisi (pada saat <i>sampling</i> ) | : Cukup Terawat |

Jika dilihat dari kondisi tutupan lahan di sekitar sempadan situ (50 meter dari tinggi maksimum muka air di pinggir situ), diperoleh bahwa hanya 4 persen dari tutupan lahan pada sempadan situ memenuhi peruntukan sesuai dengan aturan Peraturan Menteri Pekerjaan Umum dan Perumahan Rakyat Republik Indonesia Nomor 28/PRT/M/2015, sedangkan sekitar 96 persen tidak sesuai peruntukan. Sempadan didominasi oleh tanah dan pepohonan sekitar perumahan serta kantor dan pemukiman warga dan tidak terdapat penyemenan (turap) pada pinggir situ/waduk. Terdapat satu *inlet* yang bersumber dari drainase dan satu *outlet* berupa drainase pada Situ Rawa Badung 1.

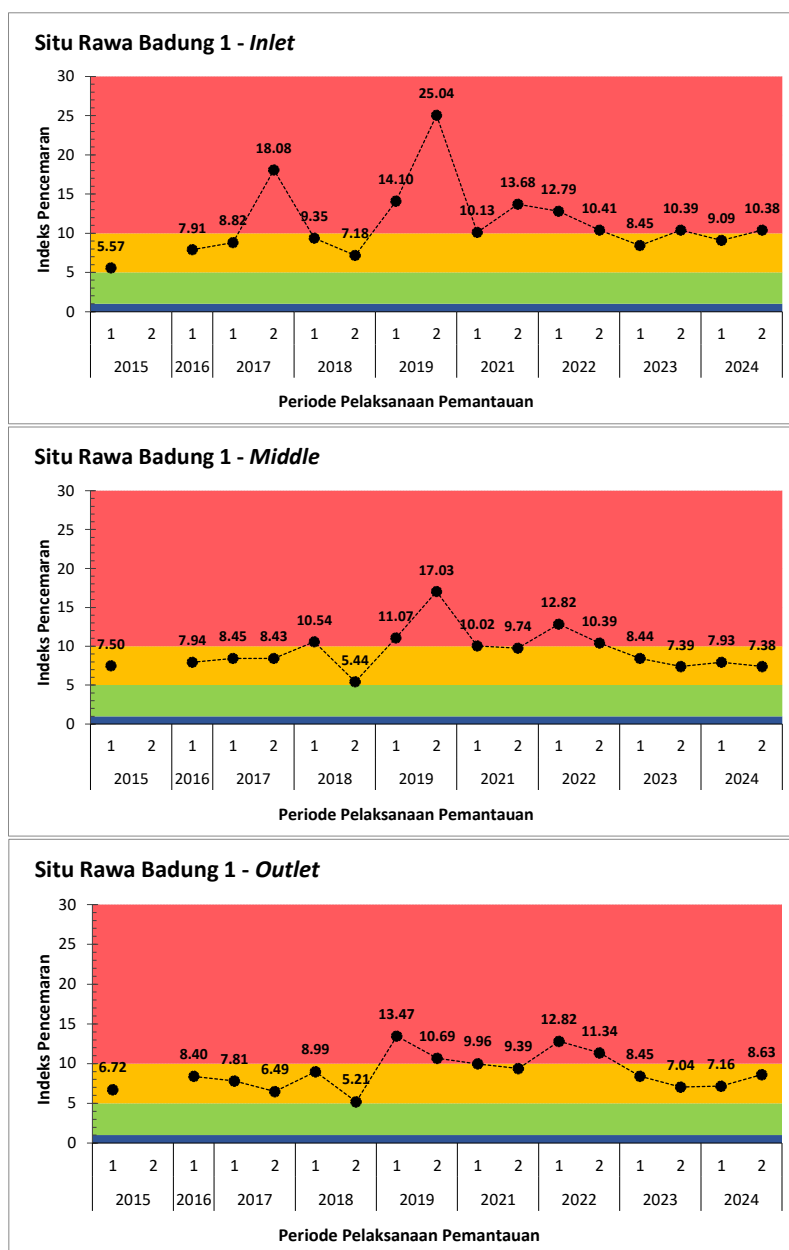
**Gambar 3.2.4.57** Kecenderungan Indeks Pencemaran di Situ Rawa Badung 1

*outlet* lebih sering ditemukan pada kondisi cemar sedang. Pada pemantauan Periode 1 tahun 2023 kondisi perairan baik pada titik *inlet*, *middle* dan *outlet* masuk dalam kategori Cemar Sedang. Kondisi yang hampir sama ditemukan pada Periode 2 tahun 2023 dimana kondisi *middle* dan *outlet* masuk dalam kategori cemar sedang. Untuk titik *inlet*, masuk dalam *range* cemar berat.

Penilaian terhadap status mutu air Situ pada periode 1 dan 2 tahun 2024 berdasarkan Nilai Indeks Pencemaran (IP) diperoleh pada titik *inlet* kondisi waduk berada dalam kategori cemar sedang. Hal ini juga terjadi pada titik *middle* dan *outlet*, dimana kondisi perairan masuk dalam kategori cemar sedang. Kondisi ini memperlihatkan bahwa keberadaan Situ cukup mampu untuk menetralkan masuknya bahan pencemar kedalam badan perairan. Menurut penuturan warga, secara alami situ Rawa Badung memiliki sumber mata air secara alami yang keluar dari dasar perairan situ, sehingga membantu proses purifikasi secara alami.

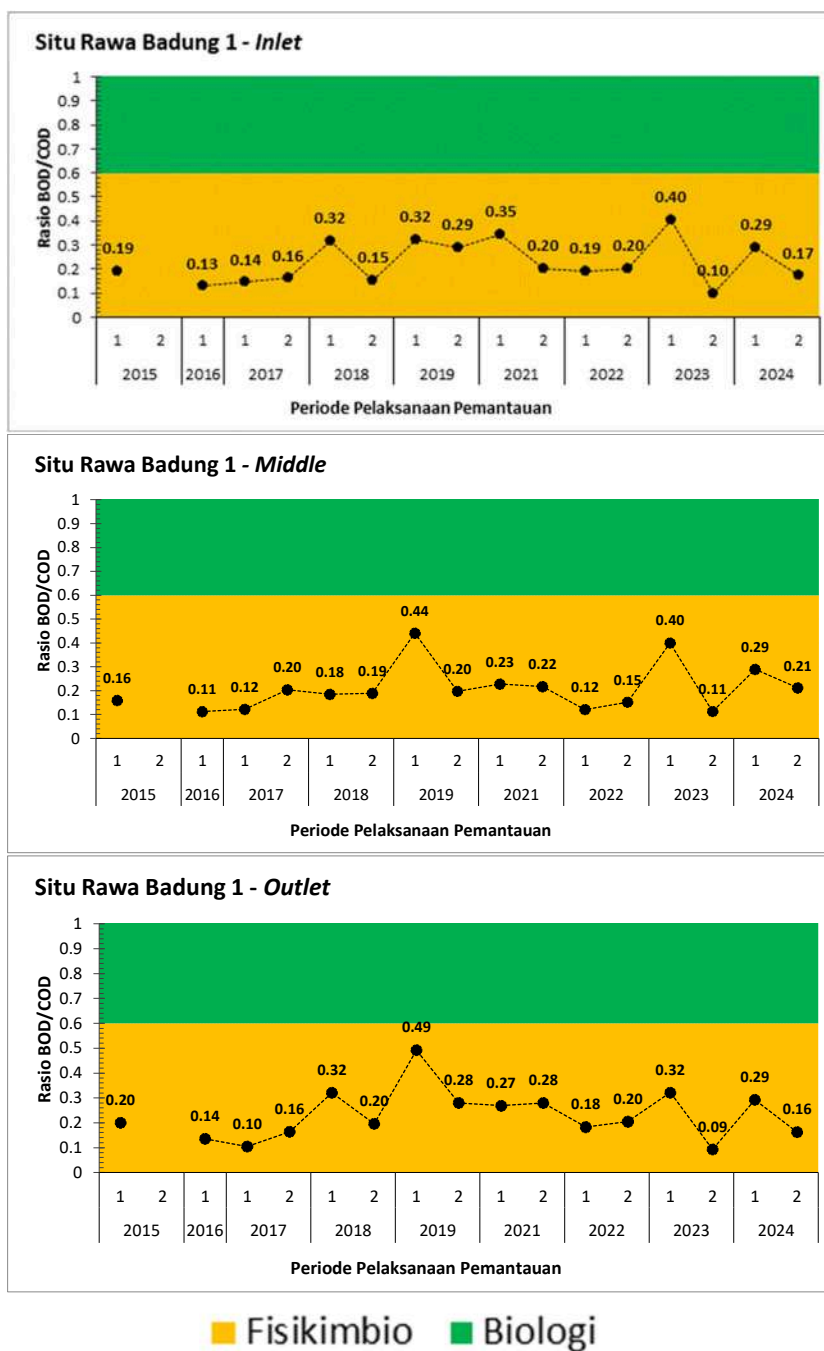
**Gambar 3.2.4.58** Kecenderungan Rasio BOD/COD di Situ Rawa Badung 1

Nilai rasio BOD/COD, baik pada titik *middle* dan *outlet* dari tahun 2015 hingga tahun 2024 selalu berada dibawah nilai 0,6 ( $<0,6$ ). Kondisi rasio BOD/COD pada pemantauan terakhir  $<0,6$  maka pendekatan pengelolaan lebih baik menggunakan teknik fisika, kimia dan biologi.

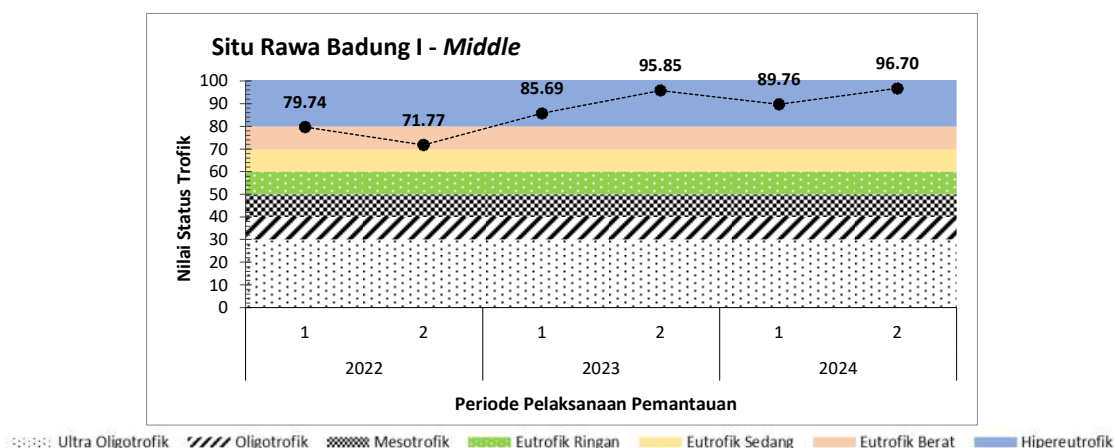
**Gambar 3.2.4.59** Kecenderungan Status Trofik di Situ Rawa Badung 1

Pada pemantauan periode 1 dan 2 tahun 2024 kondisi status trofik tidak berubah, masih dalam level hipereutrofik dengan masing masing nilai TSI Indeks 89.76 dan 96.70. Sebelumnya, pada periode 1 tahun 2023 penilaian terhadap status trofik pada Situ Rawa

Badung 1 diperoleh kondisi status trofik Situ masuk dalam *range* hipereutrofik, dengan nilai TSI indeks sebesar 85,69. Kondisi status trofik sebagai indikator kesuburan perairan dihitung berdasarkan nilai TSI Indeks yang merujuk pada Carlson (1977), menggunakan tiga parameter (Kedalaman Sechi Disk (SD), Total Phosphat (TP) dan kandungan Klorofil-a). Kondisi status trofik adalah eutrofik berat, menggambarkan kondisi kesuburan perairan yang tergolong tinggi. Kondisi eutrofik berat ditandai dengan dominasi *blue-green algae* dan kelompok makrofita. Kondisi ini dapat meningkat statusnya menjadi Hipereutrofik jika input bahan pencemar yang memicu kesuburan terus meningkat dan sulit dikendalikan. Diduga hal ini terjadi karena banyaknya masukan bahan organik dari limbah rumah tangga. Selain itu, keberadaan limbah deterjen dari rumah tangga juga memicu pertumbuhan alga dalam badan air.

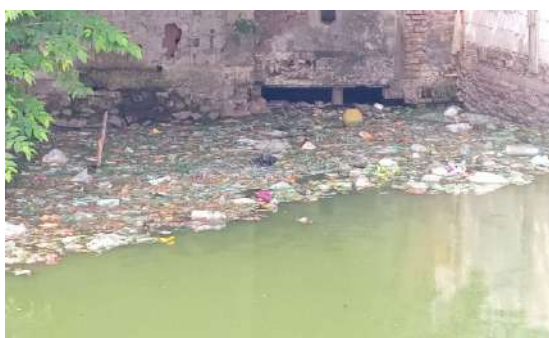
Pada titik *inlet* tidak ditemukan adanya aliran air. Sehingga debit aliran masuk air tidak dapat dihitung. Sehingga penilaian laju sedimentasi dan erosi tidak dapat dilakukan. Hal ini dikarenakan pintu air dalam kondisi ditutup. Sedimentasi adalah hasil proses erosi, baik berupa erosi permukaan, erosi parit, atau jenis erosi tanah lainnya. Sedimen umumnya mengendap dibagian bawah kaki bukit, di daerah genangan banjir, di saluran air, sungai dan waduk (Asdak, 2014). Dari proses sedimentasi, hanya sebagian aliran sedimen di sungai yang diangkut keluar dari DAS, sedangkan yang lain mengendap di lokasi tertentu dari sungai. Menurut Loebis (1993) air yang memasuki waduk membawa angkutan sedimen hasil erosi pada DAS yang kemudian sebagian akan mengendap di dalam waduk berupa wash load, suspended load, dan bed load. Pada Situ Rawa Badung 1 debit aliran air limbah tidak ada sehingga tidak dapat dihitung.

**Gambar 3.2.4.60** Kondisi *inlet* Situ Rawa Badung 1 (tidak ada aliran (debit))

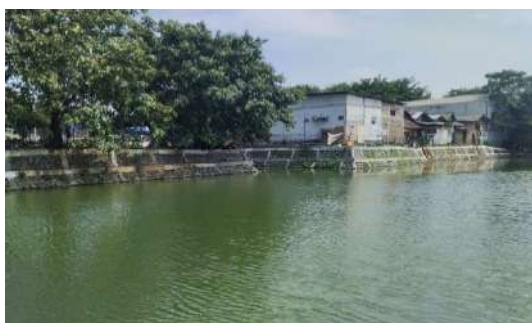
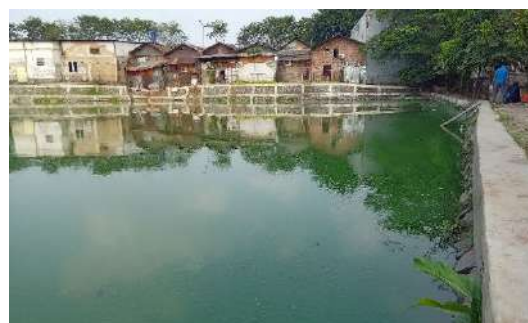
**Gambar 3.2.4.62** Kondisi turap Situ Rawa Badung 2

| Kondisi (pada saat <i>sampling</i> ) | : | Cukup terawat |

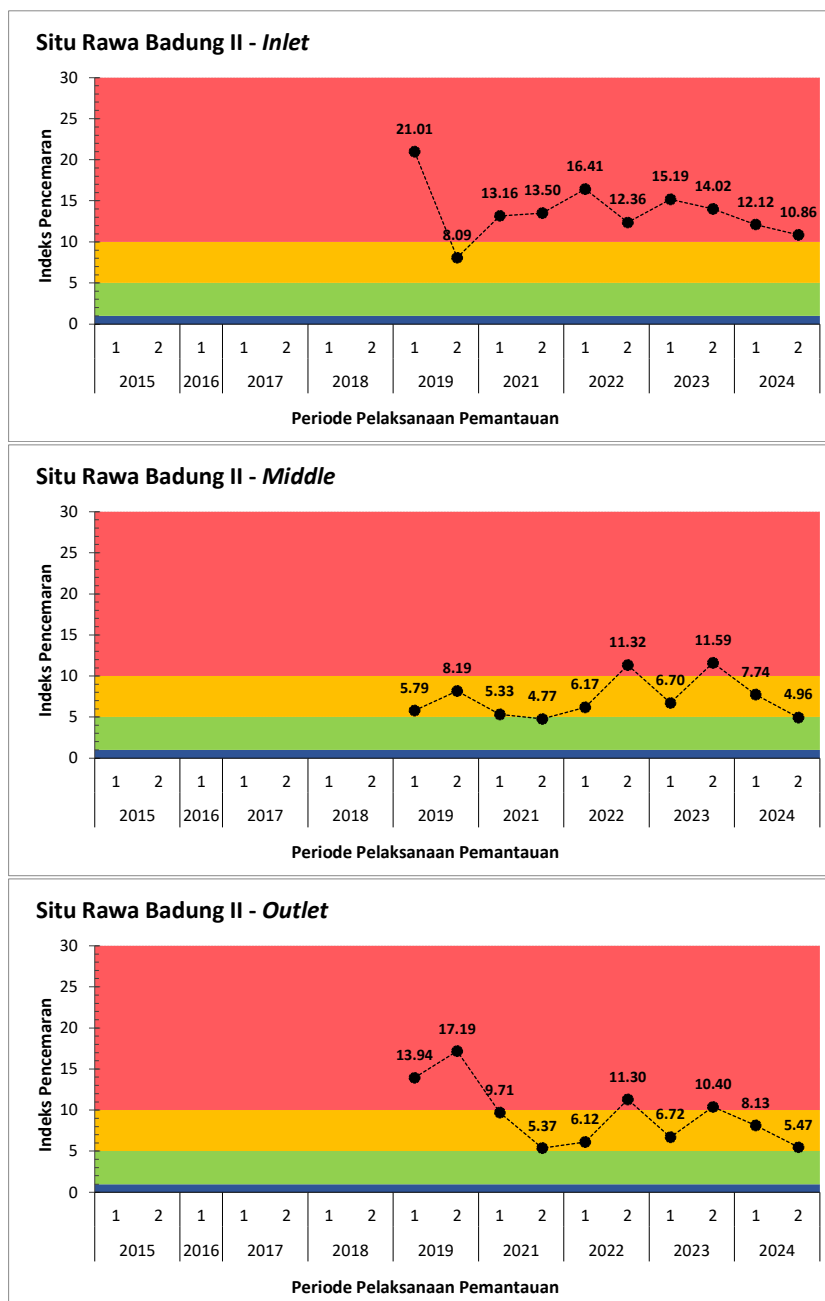
**Gambar 3.2.4.63** Kecenderungan Indeks Pencemaran di Situ Rawa Badung 2

Berdasarkan ketersediaan data yang dapat dihimpun untuk melakukan analisis kecenderungan Indeks Pencemaran (IP). Pada titik *inlet*, diperoleh kecenderungan indeks pencemaran pada tiga tahun terakhir (2019-2022) yaitu pada Periode 1 tahun 2019 hingga Periode 1 tahun 2022 kondisi perairan cenderung berada dalam kategori cemar berat. Pada titik *middle* dalam tiga tahun terakhir (2019-2022), kondisi perairan bervariasi dari cemar ringan hingga cemar sedang, dengan kejadian cemar sedang lebih sering ditemukan pada tiap pemantauan. Pada titik *outlet*, kondisi perairan berkisar dari cemar sedang hingga cemar berat. Pada pemantauan terakhir periode 1 tahun 2022 pada titik *outlet* berada dalam kondisi cemar sedang. Pada pemantauan Periode 1 tahun 2023 kondisi status IP tidak berubah jika dibandingkan dengan pemantauan pada Periode 1 tahun 2022. Pada pemantauan Periode 2 tahun 2023 diperoleh kondisi *inlet*, *middle*, dan *outlet* berada dalam range IP dengan status cemar berat.

Penilaian terhadap status mutu air Situ berdasarkan Nilai Indeks Pencemaran pada periode 1 tahun 2024 diperoleh pada titik *inlet* kondisi waduk berada dalam kategori cemar berat. Hal yang berbeda teramati pada titik *middle* dan *outlet*, dimana kondisi perairan masuk dalam kategori cemar sedang. Pada pemantauan periode 2 tahun 2024, diperoleh titik *inlet* dan *middle* memiliki status mutu cemar sedang. Kondisi ini memperlihatkan bahwa keberadaan Situ masih cukup mampu untuk menetralkan masuknya bahan pencemar ke dalam badan perairan.

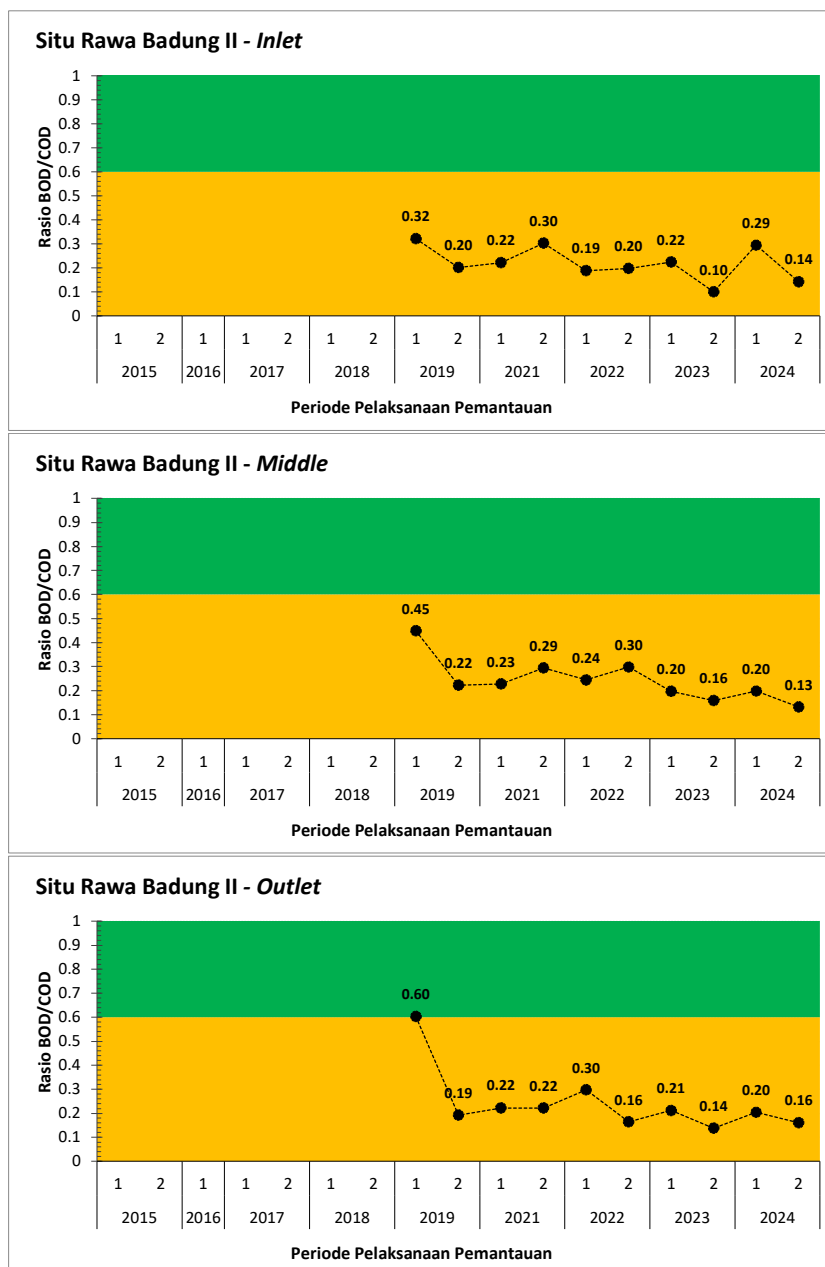
**Gambar 3.2.4.64** Kecenderungan Rasio BOD/COD di Situ Rawa Badung 2

Nilai rasio BOD/COD, baik pada titik *inlet*, *middle* dan *outlet* dari tahun 2019 hingga tahun 2023 cenderung berada dibawah nilai 0,6 ( $<0,6$ ). Kondisi rasio BOD/COD pada pemantauan terakhir  $<0,6$  maka pendekatan pengelolaan akan lebih baik jika menggunakan teknik fisika, kimia dan biologi.

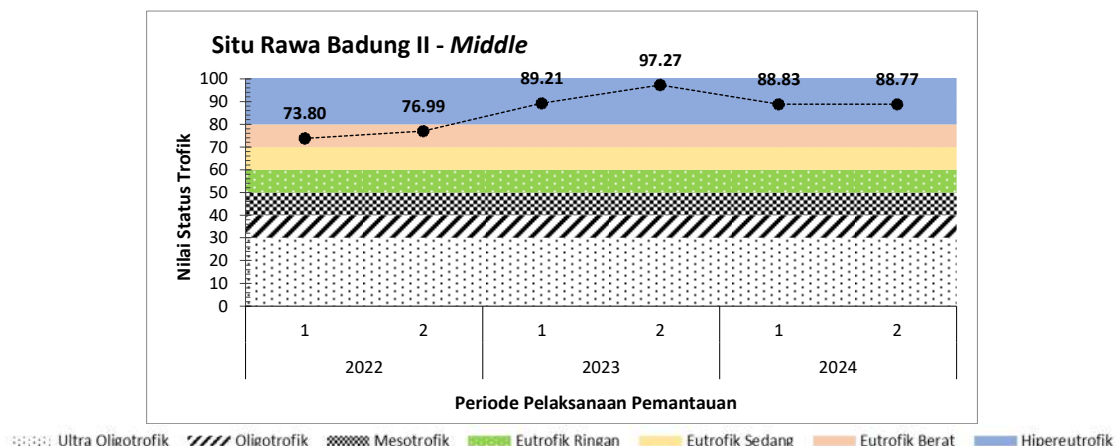
**Gambar 3.2.4.65** Kecenderungan Status Trofik di Situ Rawa Badung 2

Penilaian terhadap status trofik periode 1 dan 2 tahun 2024 pada Situ Rawa Badung 2 diperoleh kondisi status trofik Situ masuk dalam range Hipereutrofik, dengan nilai TSI indeks masing masing sebesar 88,83 dan 88,77. Kondisi status trofik sebagai indikator kesuburan perairan dihitung berdasarkan nilai TSI Indeks yang merujuk pada Carlson (1977), menggunakan tiga parameter (Kedalaman Secchi Disk (SD), Total Phosphat (TP) dan kandungan Klorofil-A). Kondisi status trofik eutrofik berat, menggambarkan kondisi kesuburan perairan yang tergolong tinggi. Kondisi eutrofik berat ditandai dengan dominasi *blue-green algae* dan kelompok makrofita. Kondisi ini dapat meningkat statusnya menjadi Hipereutrofik jika input bahan pencemar yang memicu kesuburan terus meningkat dan sulit dikendalikan. Diduga hal ini terjadi karena banyaknya masukan bahan organik dari limbah

rumah tangga. Selain itu, keberadaan limbah deterjen dari rumah tangga juga memicu pertumbuhan alga dalam badan air.

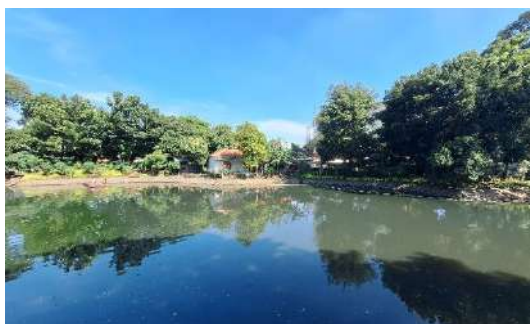
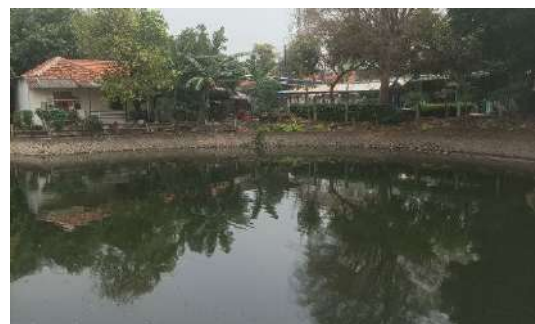
Jika dilihat dari kondisi tutupan lahan di sekitar sempadan situ (50 meter dari tinggi maksimum muka air di pinggir situ), diperoleh bahwa 40 persen dari tutupan lahan pada sempadan situ memenuhi peruntukan sesuai dengan aturan Peraturan Menteri Pekerjaan Umum dan Perumahan Rakyat Republik Indonesia Nomor 28/PRT/M/2015, sekitar 60 persen lokasi sempadan tidak sesuai dengan peruntukannya. Sempadan di dominasi oleh pemukiman, kantor. Situ ini kurang terawat banyaknya sampah plastik dan sampah organik membuat situ menjadi kotor. Kondisi turap sudah 100 persen turap beton. Sumber pencemar berasal dari kegiatan domestik pemukiman, perkantoran dan rumah sakit/medis.

**Gambar 3.2.4.67** Kondisi turap Situ Bea Cukai**b. Kondisi Perairan**
