# LAPORAN AKHIR

**Pemantauan Kualitas  
Lingkungan Air Situ/Waduk  
DKI Jakarta**

**2024**

**Pusat Penelitian Lingkungan Hidup  
Lembaga Riset Internasional Lingkungan dan Perubahan Iklim  
Institut Pertanian Bogor**

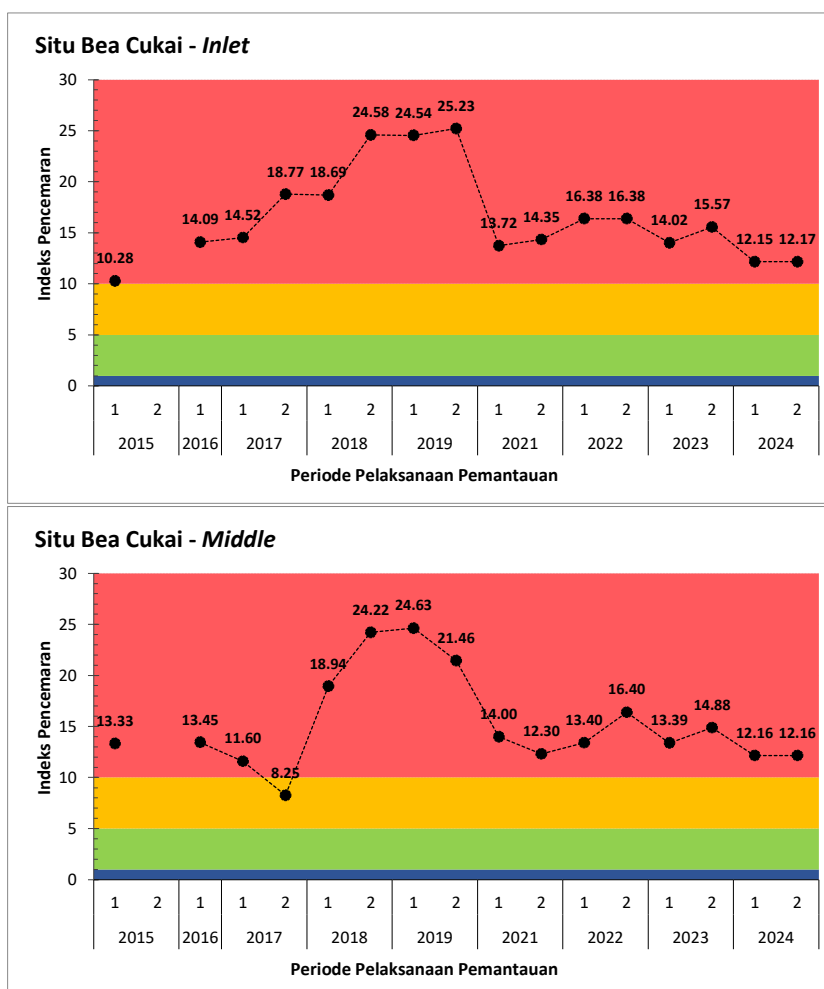
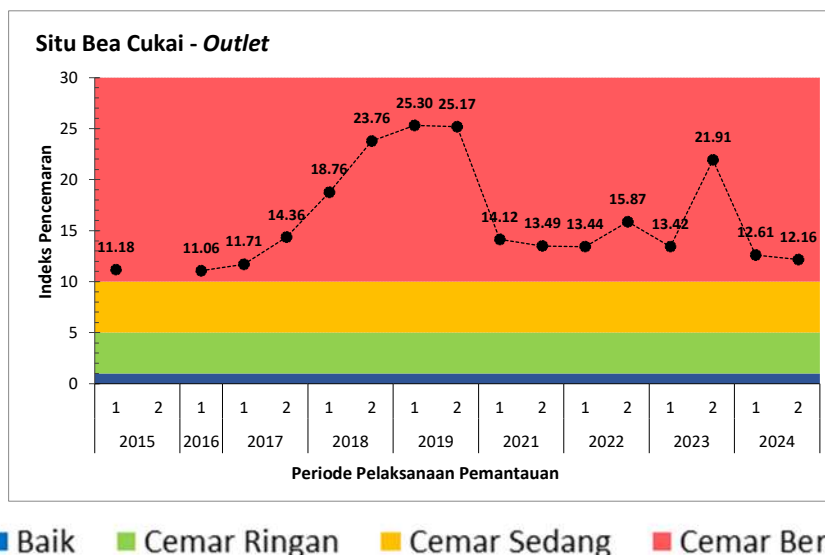
Berdasarkan ketersediaan data yang dapat dihimpun untuk melakukan analisis kecenderungan Indeks Pencemaran (IP). Pada titik *inlet*, diperoleh kecenderungan indeks pencemaran pada tiga tahun terakhir (2015-2022) yaitu pada Periode 1 tahun 2015 hingga Periode 1 tahun 2022 kondisi perairan cenderung konsisten berada dalam kategori cemar berat. Pada titik *middle* dalam tiga tahun terakhir (2015-2022), kondisi perairan walaupun bervariasi dari cemar sedang hingga cemar sedang, kejadian cemar berat paling sering ditemukan pada tiap periode pemantauan. Pada titik *outlet*, kondisi perairan konsisten berada dalam kondisi cemar berat. Pada pemantauan terakhir periode 1 tahun 2022 pada titik *inlet*, *middle* dan *outlet* berada dalam kondisi cemar berat. Kondisi yang sama juga ditemukan pada Pemantauan Periode 1 dan 2 tahun 2023. Kondisi yang sama juga masih ditemukan pada Pemantauan Periode 1 dan 2 tahun 2024. Sehingga secara umum, Situ Bea Cukai merupakan situ yang perlu segera ditangani secara serius dalam hal pengelolaan kualitas airnya.

**Gambar 3.2.4.68** Kecenderungan Indeks Pencemaran di Situ Bea Cukai

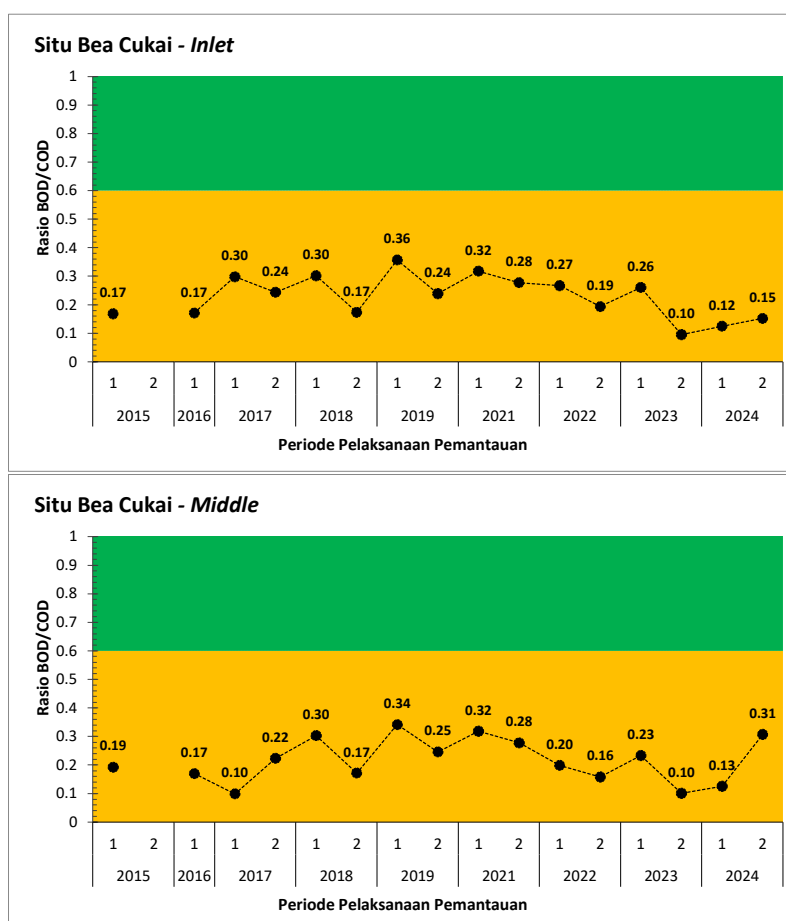
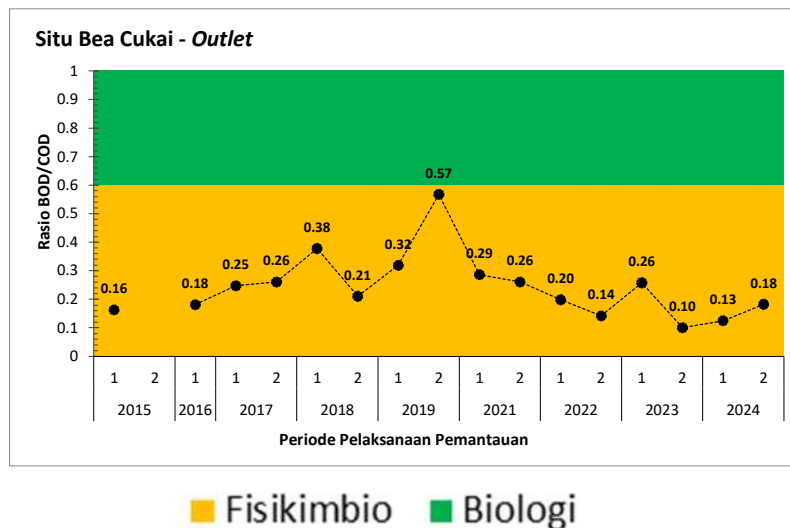
Dilihat dari kecenderungan rasio BOD dan COD diketahui bahwa, pendekatan fisika, kimia dan biologi lebih dibutuhkan dalam pengelolaan situ/waduk dibandingkan dengan hanya dengan pendekatan biologi. Dalam artian bahwa nilai COD yang juga tinggi juga menunjukkan proses penguraian terhadap bahan pencemar yang kompleks juga membutuhkan *treatment* secara fisika, kimia serta biologi sebagai pilihan terbaik.

**Gambar 3.2.4.69** Kecenderungan Rasio BOD/COD di Situ Bea Cukai

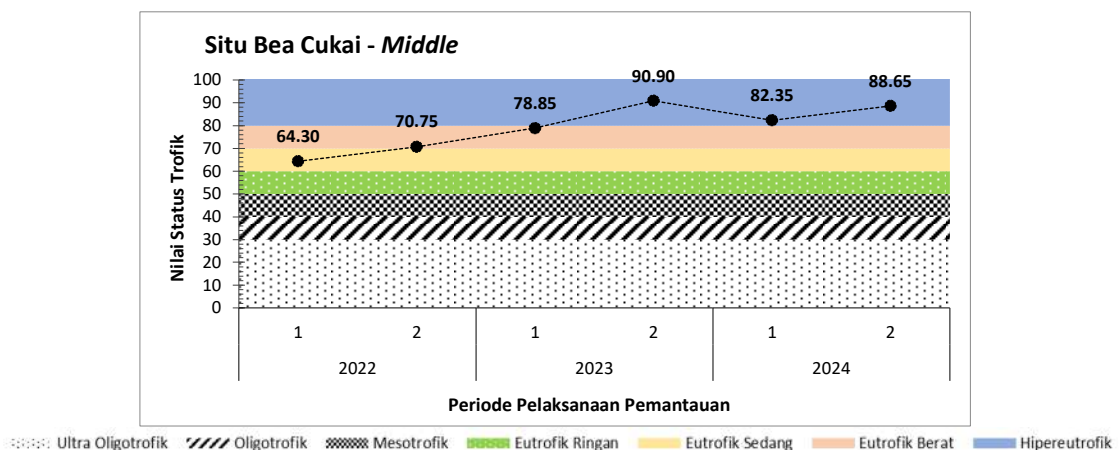
Kondisi status tropik sebagai indikator kesuburan perairan dihitung berdasarkan nilai TSI Indeks yang merujuk pada Carlson (1977), menggunakan tiga parameter (Kedalaman Sechi Disk (SD), Total Phosphat (TP) dan kandungan Klorofil-A). Kondisi status trofik pada titik *outlet* adalah hipereutrofik. Hal ini menggambarkan kondisi kesuburan perairan yang tergolong tinggi. Kondisi hipereutrofik ditandai dengan dominasi *blue-green algae* dan kelompok makrofita. Kondisi ini dapat meningkat statusnya menjadi Hipereutrofik jika input bahan pencemar yang memicu kesuburan terus meningkat dan sulit dikendalikan. Kecenderungan status trofik pada Situ Bea Cukai meningkat secara teratur yaitu dari Eutrofik Ringan (64.30), Eutrofik Berat (70.75-78.85), hingga Hipereutrofik (82.35-90.90). Hal ini terlihat pada **Gambar 3.2.4.68**.

**Gambar 3.2.4.70** Kecenderungan Status Trofik di Situ Bea Cukai

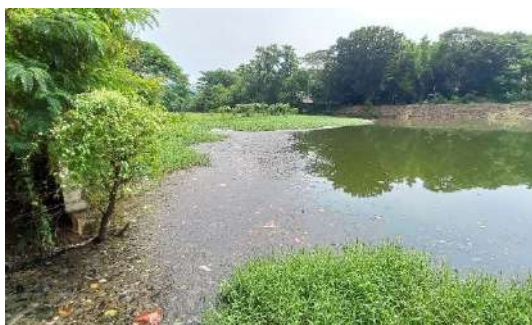
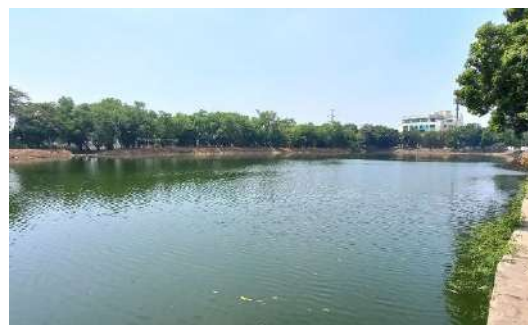
Jika dilihat dari kondisi tutupan lahan di sekitar sempadan situ (50 meter dari tinggi maksimum muka air di pinggir situ), Sempadan didominasi oleh tanah dan pepohonan sekitar perumahan dan terdapat penyemenan (turap) pada pinggir situ masih sangat minim. Kondisi wilayah sekitar di dominasi pabrik dan pemukiman. Terdapat satu *inlet* yang bersumber dari sungai dan dua *outlet* berupa pintu air pada Situ Rawa Gelam.

**Gambar 3.2.4.72** Kondisi turap Situ Rawa Gelam**b. Kondisi Perairan**

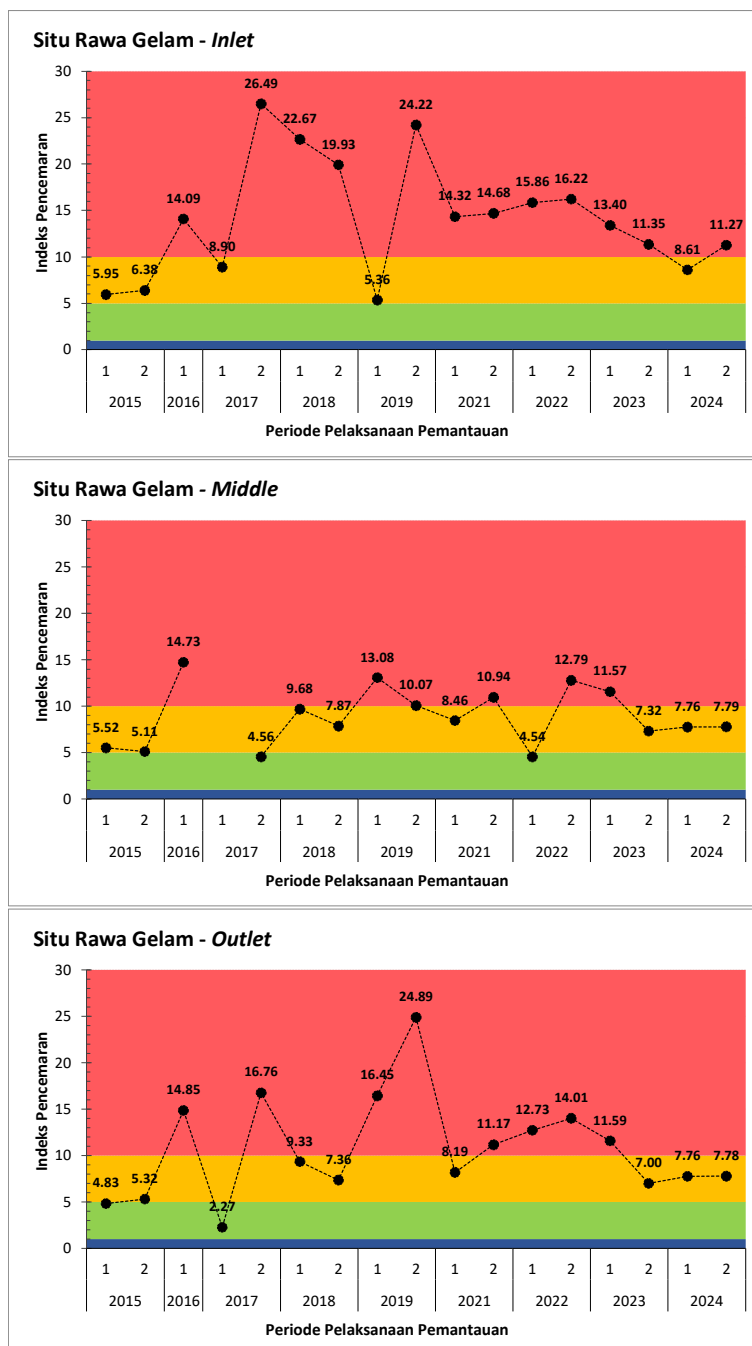
Dilihat dari kecenderungan Indeks Pencemaran, Situ/Waduk yang dipantau pada periode 1 tahun 2022 titik *inlet* mengalami kondisi cemar berat, titik *middle* cemar ringan dan titik *outlet* mengalami kondisi cemar berat. Selama periode pemantauan 2015 hingga 2022, titik *inlet* mengalami kondisi cemar berat pada pemantauan periode 2 tahun 2019, hingga periode 1 tahun 2022. Sisanya kondisi perairan mengalami kondisi bervariasi dari cemar sedang hingga cemar berat. Titik *middle* menunjukkan kondisi yang lebih bervariasi dari kondisi cemar ringan, cemar sedang, hingga cemar berat. Pada titik *outlet*, berdasarkan data periode 1 dan 2 dari tahun 2019 hingga periode 1 tahun 2022 diperoleh kondisi perairan bervariasi berada dalam kondisi cemar sedang hingga cemar berat, dengan

kondisi cemar berat lebih sering ditemukan. Pada pengamatan Periode 1 tahun 2023 ditemukan bahwa baik pada titik *inlet*, *middle* dan *outlet* mengalami kondisi cemar berat. Tim surveyor mengamati adanya perbaikan kualitas air pada pemantauan Periode 2 tahun 2023, dimana titik *middle* dan *outlet* berubah statusnya menjadi cemar sedang. Hal ini diduga karena adanya proses *maintenance* berupa aktivitas pengerukan situ/waduk oleh pihak SDA. Jika dilihat dari kondisi status mutu air melalui perhitungan nilai Indeks Pencemaran (IP), kondisi cemar sedang ditemukan pada titik *inlet*, *middle* dan *outlet*. Kondisi ini konstan secara status mutu pada periode 2 tahun 2024. Sebelumnya, pada periode 1 keadaan *inlet* terpantau cemar berat. Tren fluktuasi kondisi indeks pencemaran pada area *inlet*, *middle* dan *outlet* dapat dilihat pada grafik dibawah ini;

**Gambar 3.2.4.73** Kecenderungan Indeks Pencemaran di Situ Rawa Gelam

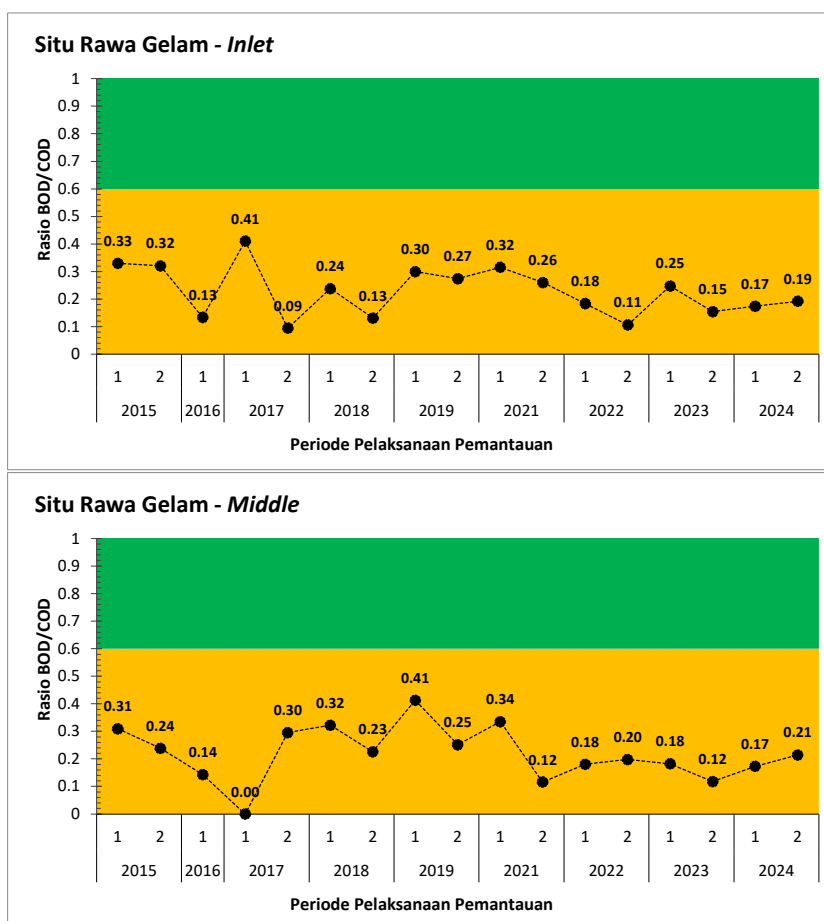
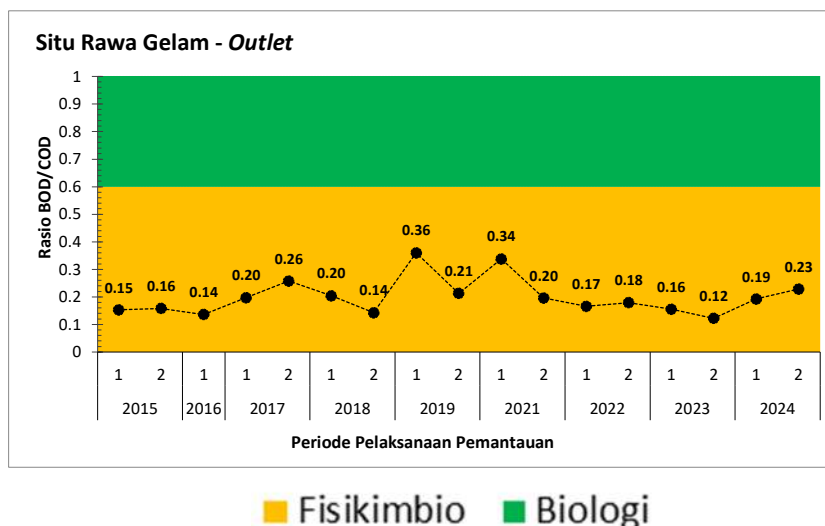
Dilihat dari kecenderungan rasio BOD dan COD diketahui bahwa, pendekatan fisika, kimia dan biologi lebih dibutuhkan dalam pengelolaan situ/waduk dibandingkan dengan hanya dengan pendekatan biologi. Dalam artian bahwa nilai COD yang juga tinggi juga menunjukkan proses penguraian terhadap bahan pencemar yang kompleks juga membutuhkan *treatment* secara fisika, kimia serta biologi sebagai pilihan terbaik.

**Gambar 3.2.4.74** Kecenderungan Rasio BOD/COD di Situ Rawa Gelam

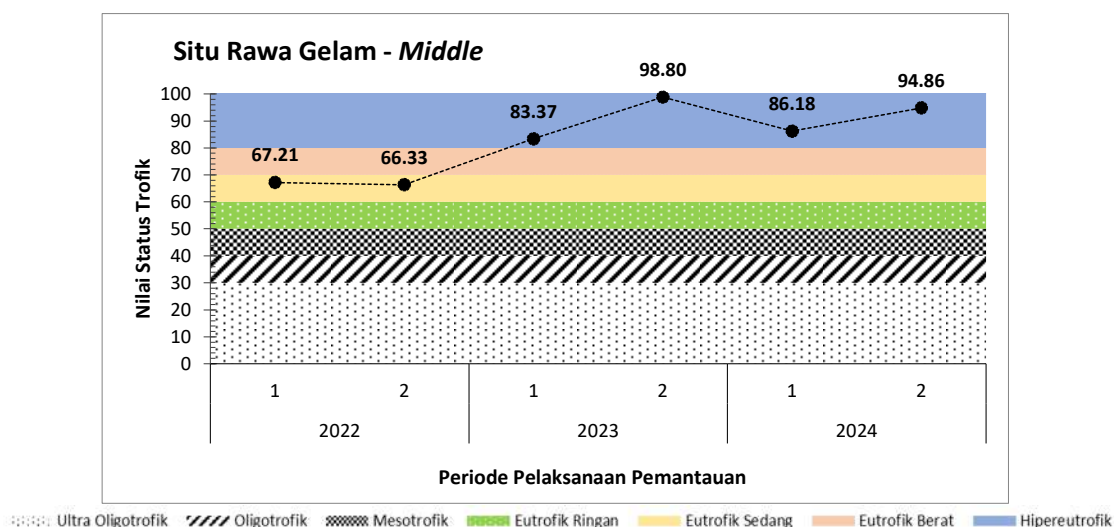
Kondisi status trofik sebagai indikator kesuburan perairan dihitung berdasarkan nilai TSI Indeks yang merujuk pada Carlson (1977), menggunakan tiga parameter (Kedalaman Sechi Disk (SD), Total Phosphat (TP) dan kandungan Klorofil-a) diperoleh kondisi status trofik adalah Hipereutrofik, dengan nilai masing masing 86.18 dan 94.86 pada periode 1 dan 2 pemantauan tahun 2024. kondisi ini menggambarkan kondisi kesuburan perairan yang tinggi. Kondisi eutrofik sedang dapat meningkat statusnya menjadi Hipereutrofik jika input bahan pencemar yang memicu kesuburan terus meningkat dan sulit dikendalikan. Diduga hal ini terjadi karena banyaknya masukan bahan organik dari limbah rumah tangga. Selain itu, keberadaan limbah deterjen dari rumah tangga juga memicu pertumbuhan alga dalam badan air. Kecenderungan status trofik menunjukkan terjadi lompatan status trofik yang signifikan dari sebelumnya pada pengamatan Periode 1 dan 2 tahun 2022 dengan kondisi Eutrofik Sedang naik menjadi Hipereutrofik pada pengamatan Periode 1 dan 2 tahun 2023. Keadaan ini bertahan hingga periode 1 dan 2 tahun 2024. Tren status trofik dapat dilihat pada grafik gambar 3.2.4.73 dibawah ini.

**Gambar 3.2.4.75** Kecenderungan Status Trofik di Situ Rawa Gelam

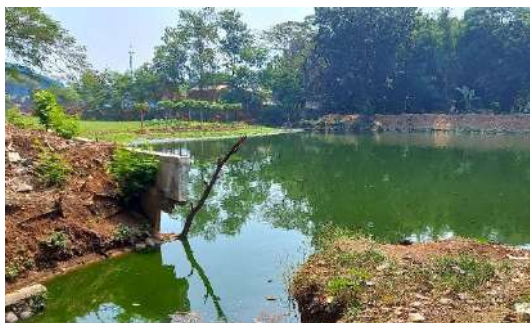
Pengukuran laju sedimentasi dan erosi tidak dapat dilakukan, karena pengukuran debit air pada titik *inlet* tidak bisa dilakukan. Hal ini dikarenakan tidak adanya aliran air masuk pada saat pengamatan. Kondisi ini terjadi karena tinggi muka air saluran inlet sejajar bahkan sedikit lebih rendah dari pada badan air situ secara keseluruhan. Proses sedimentasi, hanya sebagian aliran sedimen di sungai yang diangkut keluar dari DAS, sedangkan yang lain mengendap di lokasi tertentu dari sungai. Menurut Loebis (1993) air yang memasuki waduk membawa angkutan sedimen hasil erosi pada DAS yang kemudian sebagian akan mengendap di dalam waduk berupa *wash load*, *suspended load*, dan *bed load*.

**Gambar 3.2.4.76** Kondisi *inlet* Situ Rawa Gelam (tidak ada aliran (debit))

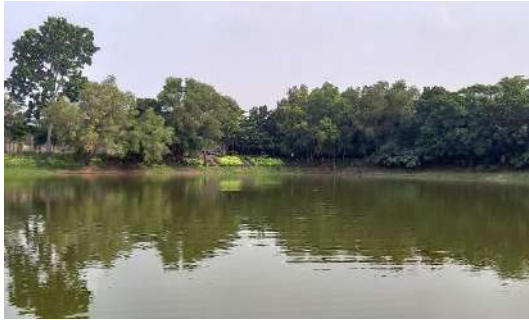
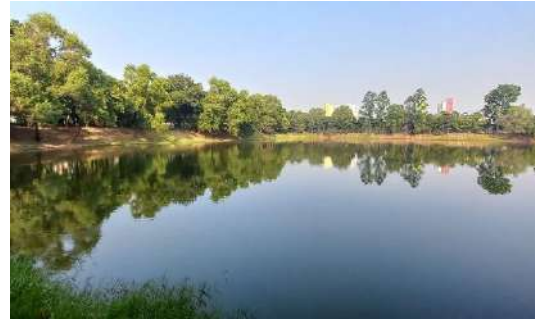
Jika dilihat dari kondisi tutupan lahan di sekitar sempadan situ (50 meter dari tinggi maksimum muka air di pinggir situ), diperoleh bahwa 37 persen dari tutupan lahan pada sempadan situ memenuhi peruntukan sesuai dengan aturan Peraturan Menteri Pekerjaan Umum dan Perumahan Rakyat Republik Indonesia Nomor 28/PRT/M/2015, sedangkan sekitar 63 persen tidak sesuai peruntukan. Sempadan didominasi oleh tanah dan pepohonan sekitar perumahan dan tidak terdapat penyemenan (turap) pada pinggir situ. Terdapat satu *inlet* yang bersumber dari sungai dan tidak terdapat *outlet* pada Situ Elok.

**Gambar 3.2.4. 78** Kondisi turap Situ Elok**b. Kondisi Perairan**

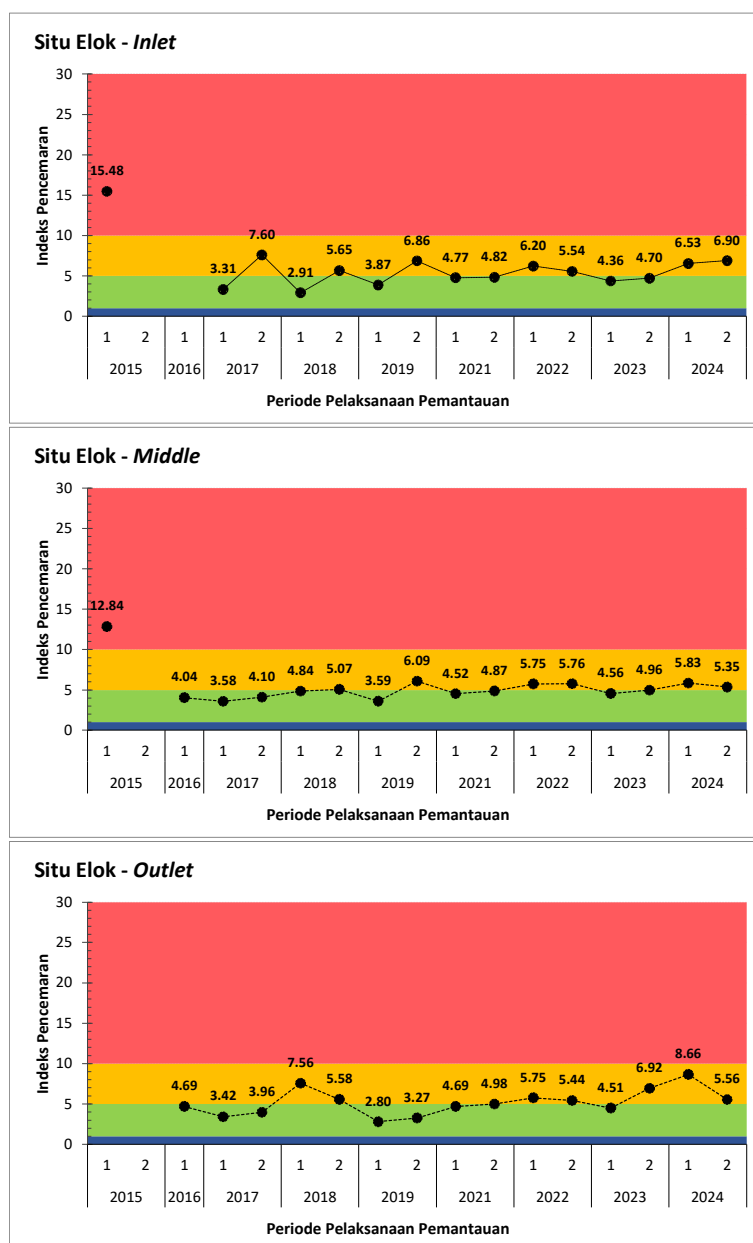
Berdasarkan ketersediaan data yang dapat dihimpun untuk melakukan analisis kecenderungan Indeks Pencemaran (IP). Pada titik *inlet*, diperoleh kecenderungan indeks pencemaran pada delapan tahun terakhir (2015-2023) yaitu pada Periode 1 tahun 2015 hingga Periode 1 tahun 2022 kondisi perairan cenderung bervariasi berada dalam kategori cemar ringan hingga cemar sedang. Pada titik *middle* dalam tujuh tahun terakhir (2015-

2023), kondisi perairan walaupun bervariasi dari cemar ringan hingga cemar sedang, dengan kejadian cemar ringan paling sering ditemukan pada tiap periode pemantauan. Pada titik *outlet*, kondisi perairan paling sering ditemukan berada dalam kondisi cemar ringan. Pada pemantauan Periode 1 tahun 2023 pada titik *inlet*, *middle* dan *outlet* berada dalam kondisi cemar ringan. Pada pemantauan Periode 2 tahun 2023, titik *outlet* berubah statusnya menjadi cemar sedang. Pada pemantauan periode 1 dan 2 tahun 2024, status mutu air situ berdasarkan nilai Indeks Pencemaran (IP) diperoleh *inlet* kondisi waduk berada dalam kategori cemar sedang. Hal yang sama juga teramati pada titik *middle* dan *outlet*, dimana kondisi perairan masuk dalam kategori cemar sedang. Kondisi ini memperlihatkan bahwa keberadaan Situ sudah masih cukup mampu untuk menetralkan masuknya bahan pencemar kedalam badan perairan.

**Gambar 3.2.4.79** Kecenderungan Indeks Pencemaran di Situ Elok

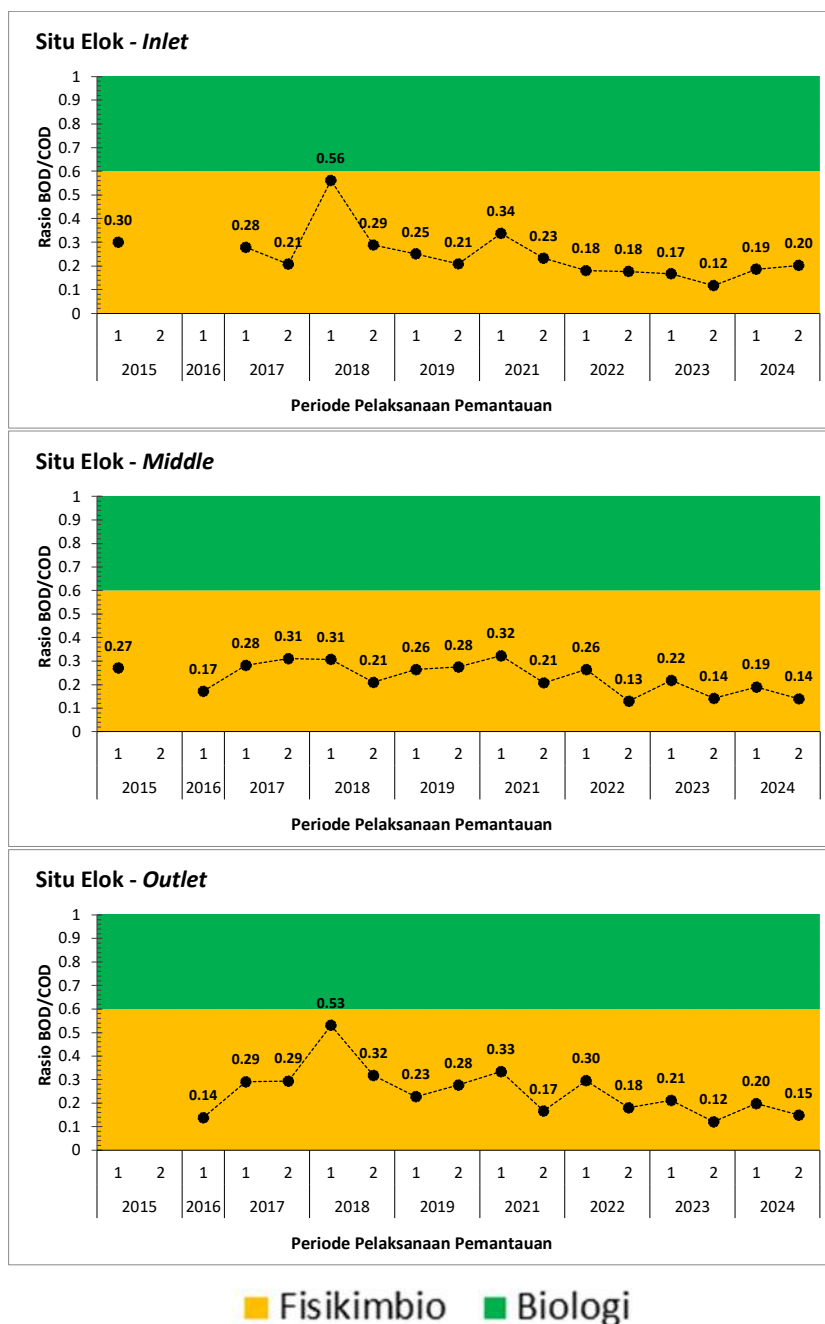
Nilai rasio BOD/COD, baik pada titik *inlet*, *middle* dan *outlet* dari tahun 2019 hingga tahun 2022 cenderung konsisten berada dibawah nilai 0,6 (<0,6). Kondisi rasio BOD/COD pada pemantauan terakhir <0,6 maka pendekatan pengelolaan akan lebih baik jika menggunakan teknik fisika, kimia dan biologi. Melihat kondisi perairan, proses pemulihan kondisi Situ Elok akan membutuhkan waktu yang cukup lama.

**Gambar 3.2.4.80** Kecenderungan Rasio BOD/COD di Situ Elok

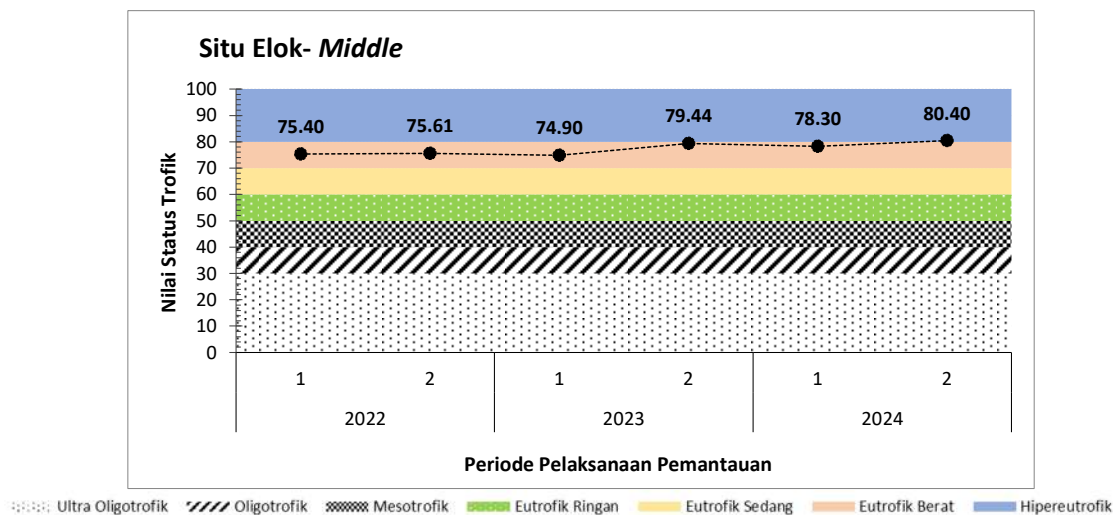
kedalam situ/waduk secara tidak rutin melalui proses naiknya tinggi muka air dari arah *outlet* yang terhubung dengan saluran PHB sehingga kondisi perairan menjadi tercemar. Penilaian terhadap status trofik pada Situ Elok diperoleh kondisi status trofik Situ masuk dalam *range* Eutrofik Berat pada periode 1 tahun 2024, dengan nilai TSI indeks sebesar 78,30, pada periode 2 tahun 2024, status trofik naik statusnya menjadi hipereutrofik dengan nilai TSI Indeks 80,40.

Kondisi status trofik sebagai indikator kesuburan perairan dihitung berdasarkan nilai TSI Indeks yang merujuk pada Carlson (1977), menggunakan tiga parameter (Kedalaman Sechi Disk (SD), Total Phosphat (TP) dan kandungan Klorofil-A). Kondisi status trofik pada situ adalah eutrofik berat, menggambarkan kondisi kesuburan perairan yang tergolong tinggi. Kondisi eutrofik berat ditandai dengan dominasi *blue-green algae* dan kelompok makrofita. Kondisi ini dapat meningkat statusnya menjadi Hipereutrofik jika input bahan pencemar yang memicu kesuburan terus meningkat dan sulit dikendalikan. Diduga hal ini terjadi karena banyaknya masukan bahan organik dari limbah rumah tangga. Selain itu, keberadaan limbah deterjen dari rumah tangga juga memicu pertumbuhan alga dalam badan air.

**Gambar 3.2.4.81** Kecenderungan Status Trofik di Situ Elok

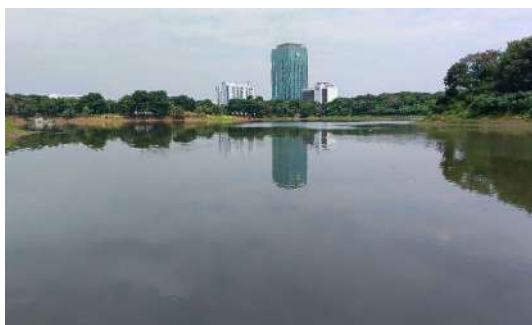
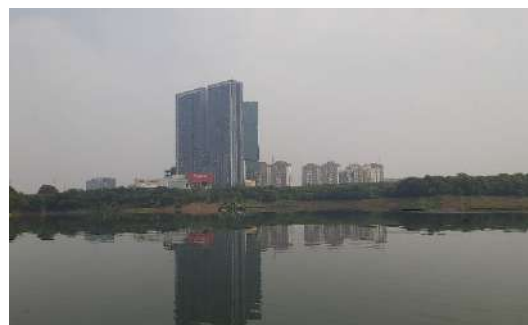
Jika dilihat dari kondisi tutupan lahan di sekitar sempadan situ (50 meter dari tinggi maksimum muka air di pinggir situ), diperoleh bahwa 47 persen dari tutupan lahan pada sempadan situ memenuhi peruntukan sesuai dengan aturan Peraturan Menteri Pekerjaan Umum dan Perumahan Rakyat Republik Indonesia Nomor 28/PRT/M/2015, sedangkan sekitar 53 persen tidak sesuai peruntukan. Sempadan didominasi oleh tanah dan pepohonan sekitar perumahan dan terdapat penyemenan (turap) pada pinggir situ hingga 100 persen. Terdapat satu *inlet* yang bersumber dari sungai dan dua *outlet* berupa pintu air pada Situ Ria Rio.

**Gambar 3.2.4.84** Kondisi turap Waduk Ria Rio**b. Kondisi Perairan**

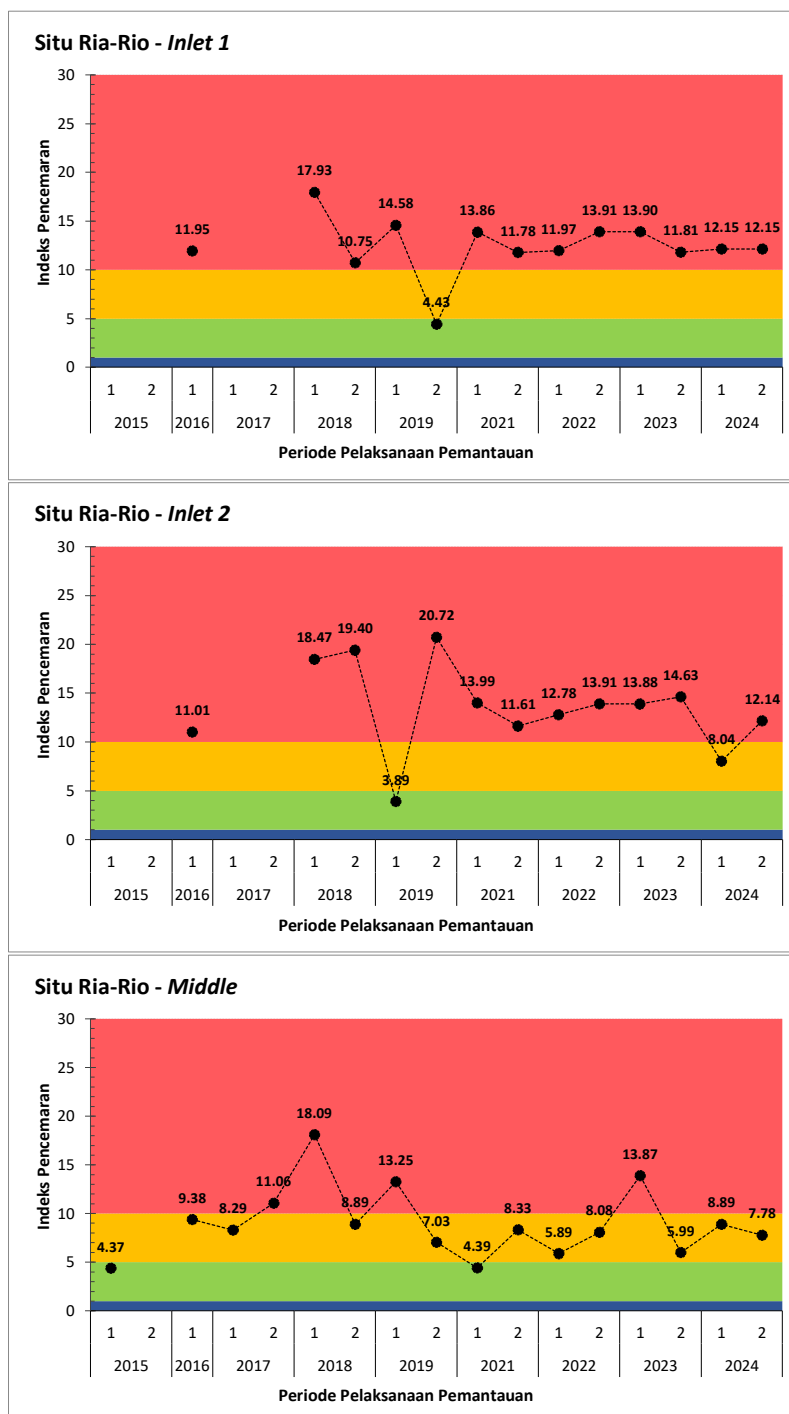
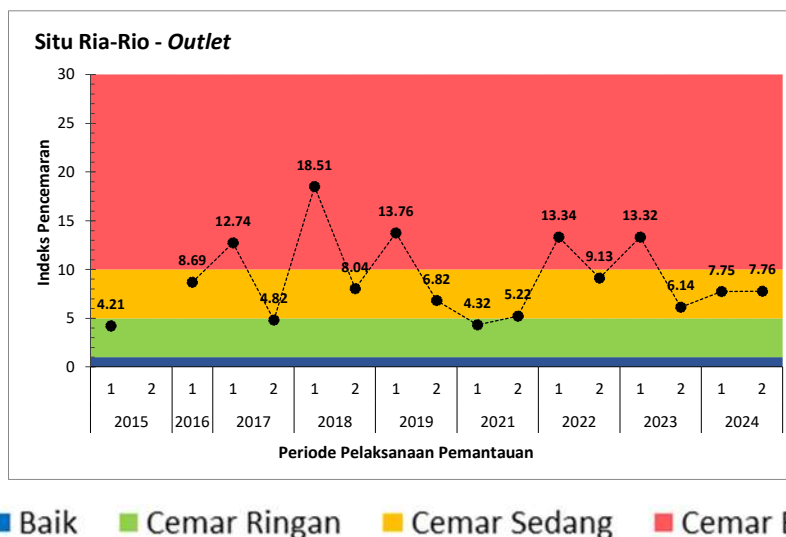
Dilihat dari kecenderungan Indeks Pencemaran, Situ/Waduk yang dipantau pada periode 1 tahun 2022 titik *inlet* 1 dan 2 mengalami kondisi cemar berat, titik *middle* cemar sedang dan titik *outlet* mengalami kondisi cemar berat. Selama periode pemantauan 2018 hingga 2022, titik *inlet* mengalami lebih sering ditemukan dalam kondisi cemar berat. Titik *middle* menunjukkan kondisi yang lebih bervariasi dari kondisi cemar ringan, cemar sedang, hingga cemar berat. Pada pemantauan terbaru titik *middle* mengalami kondisi cemar sedang. Pada titik *outlet*, berdasarkan data periode 1 dan 2 dari tahun 2019 hingga periode 1 tahun 2022 diperoleh kondisi perairan bervariasi berada dalam kondisi cemar sedang hingga cemar berat, pada pemantauan Periode 1 tahun 2023 ditemukan kondisi cemar berat.

Pada pemantauan Periode 2 tahun 2023, titik *inlet* 1 dan *inlet* 2 berada dalam kondisi cemar berat, sedangkan titik *middle* dan *outlet* mengalami kondisi yang lebih baik yaitu dengan status IP cemar sedang. Terjadi perbaikan kualitas status mutu air pada Situ Ria Rio dimana pada periode 1 tahun 2024 hanya titik *inlet* 1 yang mengalami kondisi cemar berat, sisanya mengalami cemar sedang. Pada pemantauan lanjutan periode 2 tahun 2024, titik *inlet* 2 ditemukan naik statusnya menjadi cemar berat. Titik pantau lainnya, kondisi status mutu sama dengan periode 1 pemantauan. Tren fluktuasi kondisi indeks pencemaran pada area *inlet*, *middle* dan *outlet* dapat dilihat pada grafik dibawah ini;

**Gambar 3.2.4.85** Kecenderungan Indeks Pencemaran di Situ Ria-Rio

Fluktuasi kondisi situ/waduk dan nilai IP dapat berubah dan bersifat dinamis karena adanya adanya variabilitas *input* (masukan) bahan pencemar dan intensitas pengenceran yang tinggi pada musim hujan serta kondisi pengenceran yang rendah pada musim kemarau. Kejadian indeks pencemaran pada titik *inlet* yang ditemukan mengalami cemar berat dikarenakan konsentrasi bahan pencemar dari rumah tangga yang menumpuk pada area *inlet* (saluran air masuk) sehingga kemungkinan konsentrasi bahan pencemar menjadi lebih pekat. Ketika memasuki area *middle* dari Situ/Waduk keberadaan cemar dari rumah tangga tadi mengalami kondisi paparan dari sinar matahari (UV), pengenceran saat curah hujan tinggi dan kejadian purifikasi alami yang terjadi oleh keberadaan mata air pada situ/waduk. Hal tersebut menyebabkan kondisi perairan pada area *middle* maupun *outlet* (saluran air keluar) cenderung lebih baik.

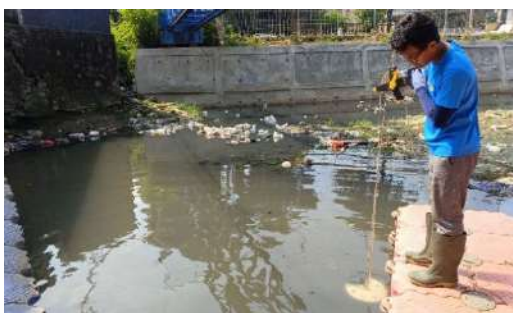
Tidak ditemukan adanya aliran air (arus) pada pemantauan Situ Ria Rio, sehingga pengukuran terhadap debit tidak dapat dilakukan. Kondisi *inlet* berdasarkan hasil pengamatan mengalami hambatan aliran air karena volume dan tinggi muka air lebih tinggi pada badan air jika dibandingkan dengan aliran air inlet yang masuk. Proses terjadinya erosi melalui 3 tahap, yaitu; (a) Pengelupasan (*detachment*), (b) Pengangkutan (*transportation*), dan (c) Pengendapan (*sedimentation*). Menurut Asdak (2014), berkurangnya lapisan tanah bagian atas bervariasi tergantung pada tipe erosi dan faktor-faktor yang terlibat dalam proses erosi adalah iklim, sifat tanah, topografi, dan vegetasi penutup lahan. Sedimentasi adalah hasil proses erosi, baik berupa erosi permukaan, erosi parit, atau jenis erosi tanah lainnya.

**Gambar 3.2.4.88** Kondisi *inlet* Situ Ria-Rio (tidak ada aliran (debit))

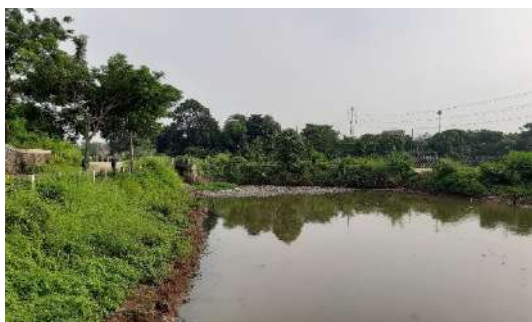
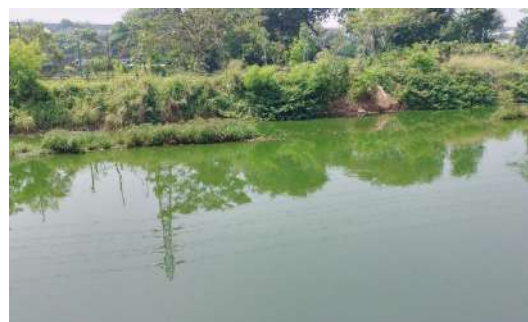
**Gambar 3.2.4.91** Kondisi turap Waduk Kampung Rambutan

| Kondisi Turap | : 100% beton |

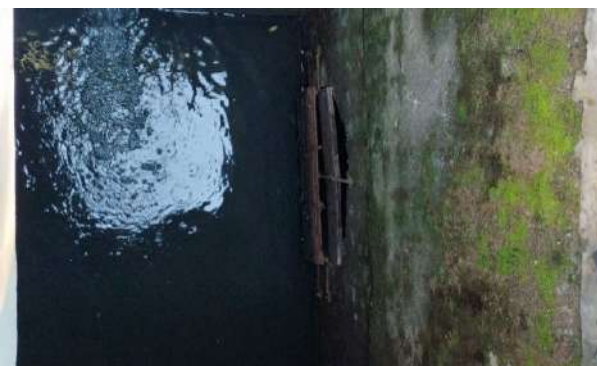
Pada pemantauan tahun 2023, laju sedimentasi yang terukur di Waduk Kampung Rambutan berdasarkan aliran *inlet* terkategori baik dengan nilai 0.0001 mm/tahun dan level erosi yang sangat ringan. Pada pemantauan tahun 2024, pengukuran tidak dapat dilakukan karena tidak ditemukan adanya aliran pada *inlet*. Penilaian ini hanya berbasis kepada aliran *Total Suspended Solid* (TSS) yang masuk melalui saluran *inlet*, dengan asumsi bahwa sumber erosi dan sedimentasi hanya berasal satu sumber. Perhitungan belum memasukkan laju sedimentasi dan erosi yang berasal dari sekitar *catchment area* situ atau waduk. Selain itu, pengukuran terhadap *inlet* hanya dilakukan terhadap satu atau maksimal dua saluran *inlet* (tergantung dari situ/waduk yang dikaji). Pada situ/waduk yang memiliki banyak *inlet* (lebih dari dua) tentunya memiliki laju sedimentasi lebih besar dari yang sudah dihitung. Proses terjadinya erosi melalui 3 tahap, yaitu; (a) Pengelupasan (*detachment*), (b) Pengangkutan (*transportation*), dan (c) Pengendapan (*sedimentation*). Menurut Asdak (2014), berkurangnya lapisan tanah bagian atas bervariasi tergantung pada tipe erosi dan faktor-faktor yang terlibat dalam proses erosi adalah iklim, sifat tanah, topografi, dan vegetasi penutup lahan.

**Gambar 3.2.4.95** Kondisi *inlet* Waduk Kampung Rambutan

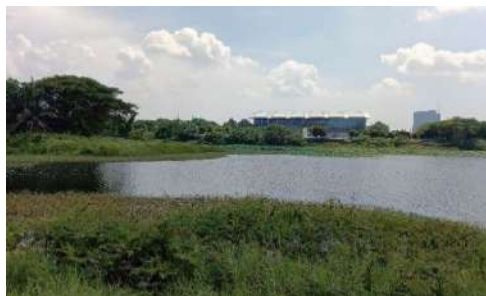
Waduk Pacuan Kuda tidak memiliki *inlet* karena pintu air ditutup sehingga tidak ada aliran. Proses terjadinya erosi melalui 3 tahap, yaitu; (a) Pengelupasan (*detachment*), (b) Pengangkutan (*transportation*), dan (c) Pengendapan (*sedimentation*). Menurut Asdak (2014), berkurangnya lapisan tanah bagian atas bervariasi tergantung pada tipe erosi dan faktor-faktor yang terlibat dalam proses erosi adalah iklim, sifat tanah, topografi, dan vegetasi penutup lahan. Sedimentasi adalah hasil proses erosi, baik berupa erosi permukaan, erosi parit, atau jenis erosi tanah lainnya. Sedimen umumnya mengendap dibagian bawah kaki bukit, di daerah genangan banjir, di saluran air, sungai dan waduk (Asdak, 2014). Dari proses sedimentasi, hanya sebagian aliran sedimen di sungai yang diangkut keluar dari DAS, sedangkan yang lain mengendap di lokasi tertentu dari sungai. Menurut Loebis (1993) air yang memasuki waduk membawa angkutan sedimen hasil erosi pada DAS yang kemudian sebagian akan mengendap di dalam waduk berupa *wash load*, *suspended load*, dan *bed load*. Tidak dapat dilakukan pengukuran debit air pada titik *inlet* hal ini dikarenakan tidak adanya aliran air masuk pada saat pengamatan.

**Gambar 3.2.4.101.** Waduk Pacuan Kuda tidak memiliki saluran *inlet*

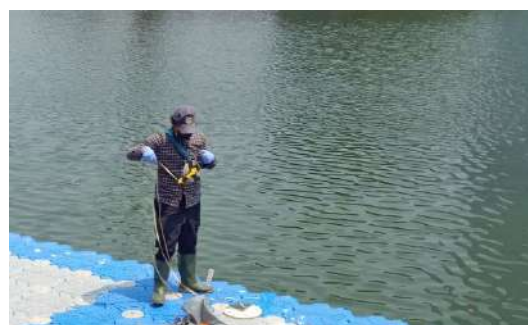
Pemantauan Periode 2

**Gambar 3.2.5.2** Kondisi turap Situ Kodamar**b. Kondisi Perairan**Kecenderungan Indeks Pencemaran Tahun 2015-2024

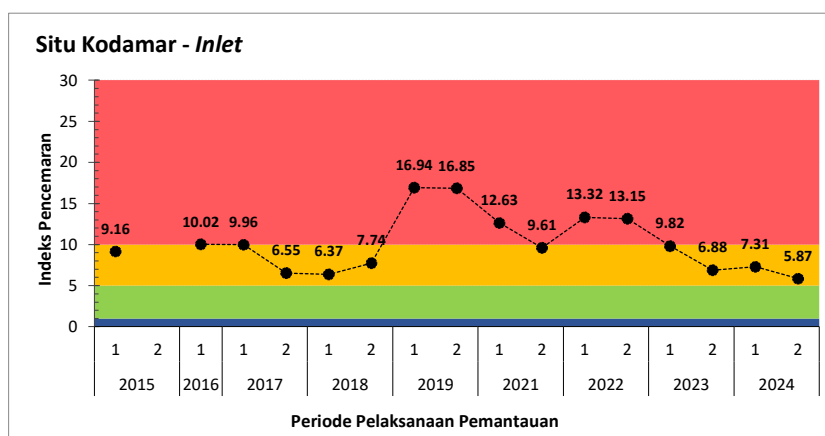
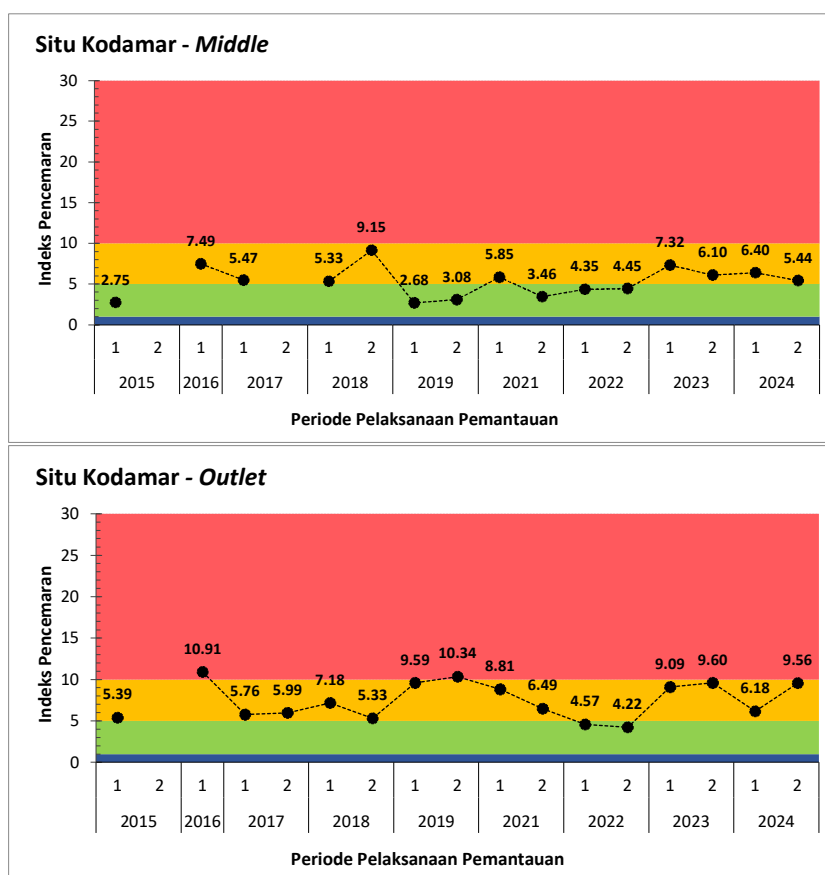
**Gambar 3.2.5.3** Kecenderungan Indeks Pencemaran di Situ Kodamar

Berdasarkan nilai IP sejak pemantauan tahun 2015 – 2024, kecenderungan status mutu air Situ Kodamar di titik *inlet* berfluktuatif. Pada titik *inlet* secara umum kecenderungan semakin membaik, pada periode 2019-2022 status cemar berat dan saat ini cemar sedang. Untuk titik *middle* dan *outlet* masih dipertahankan kondisi status IP cemar sedang (**Gambar 3.2.5.3**).

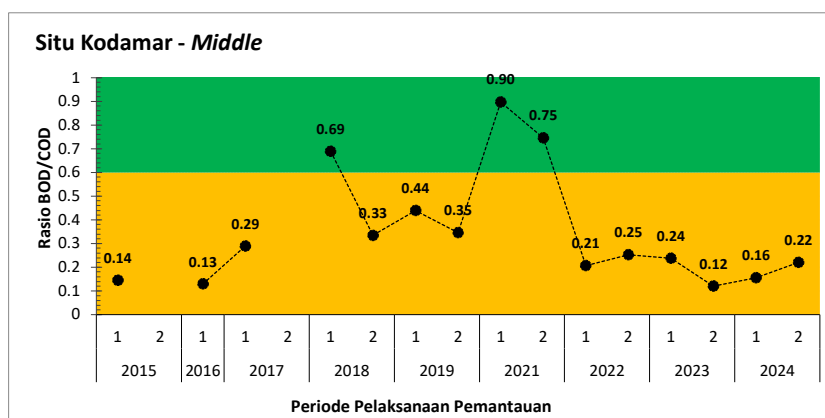
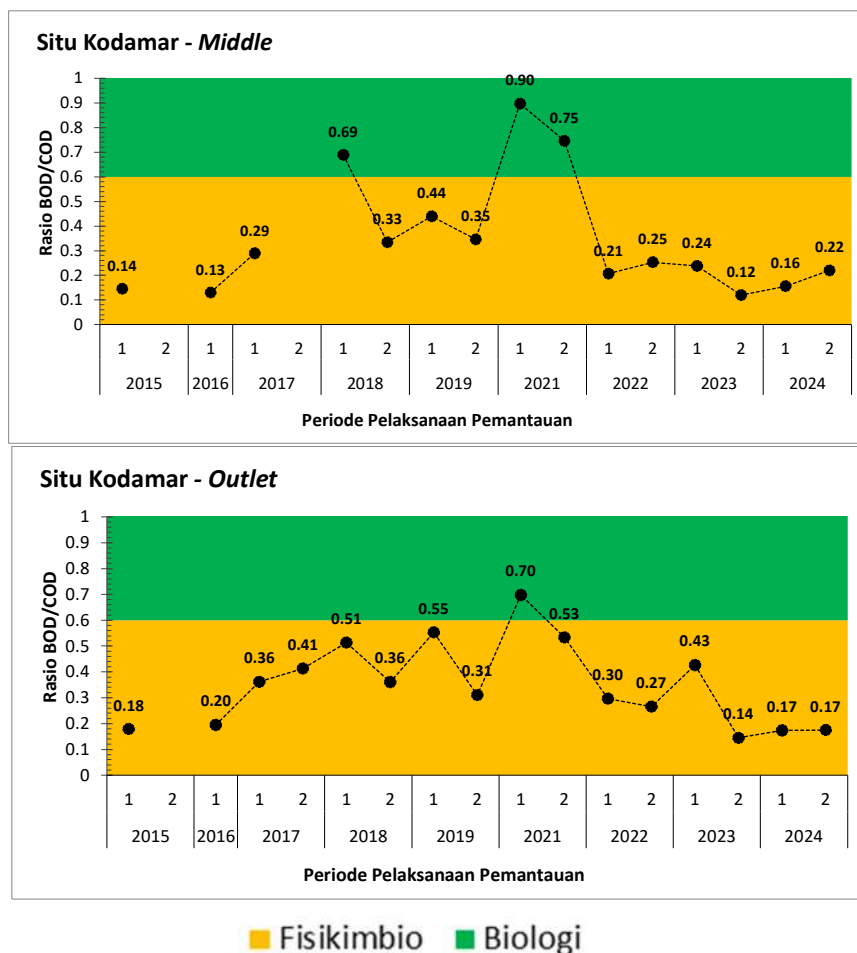
**Gambar 3.2.5.4** Kecenderungan Rasio BOD/COD di Situ Kodamar

Berdasarkan perhitungan rasio BOD/COD selama beberapa periode pemantauan pada titik pengamatan (*inlet*, *middle*, *outlet*) secara umum menunjukkan metode pengelolaan yang dapat diaplikasikan untuk Situ Kodamar adalah pengelolaan fisik, kimia, dan biologi (fiskimbio) (**Gambar 3.2.5.4**).

Berdasarkan pertimbangan nilai rasio BOD/COD dan parameter pencemar dominan, sistem pengelolaan yang direkomendasikan di Situ Kodamar melalui pendekatan metode fisika, kimia, dan biologi (Periode 1 dan Periode 2 tahun 2024, baik pada titik *inlet*, *middle*, dan *outlet*) (**Tabel 3.2.5.1**). Aplikasi yang dapat dilakukan antara lain, optimalisasi subsidi *tanki septic*, filter fisik dan kimia, serta IPAL komunal untuk masyarakat sekitar, khususnya pada lokasi saluran sebelum *inlet*.

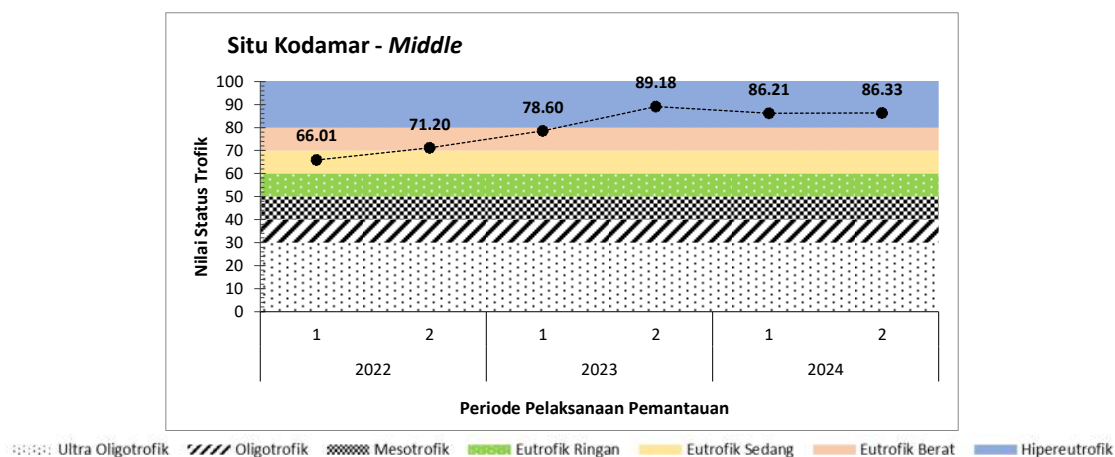
**Gambar 3.2.5.5** Kecenderungan Status Trofik di Situ Kodamar

Berdasarkan nilai TSI (*Trophic State Index*, Carlson, 1977) menggunakan tiga parameter perhitungan yaitu tingkat kecerahan, total P, dan klorofil-A, status trofik di Situ Kodamar di titik *middle*, menunjukkan kecenderungan meningkat dari pemantauan P1-2022 sampai pemantauan P1-2023 dari eutrofik sedang ke eutrofik berat dan pada pemantauan dari P2-2023 sampai P2-2024 mempunyai kategori hipereutrofik (**Gambar 3.2.5.5**).

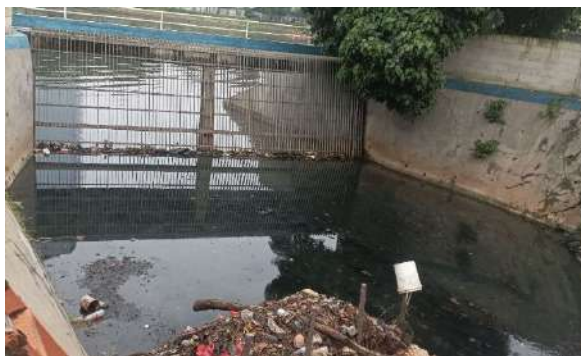
**Gambar 3.2.5.6** Pintu air di *inlet* Situ Kodamar

Pendekatan yang digunakan untuk menghitung laju sedimentasi di saluran *inlet* dan tingkat erosi berdasarkan nilai debit air dan konsentrasi total padatan tersuspensi (TSS). Tidak adanya aliran air di titik *inlet* menyebabkan tidak bisa diukurnya debit air (**Gambar 3.2.5.6**). Oleh karena itu, perhitungan laju sedimentasi dan erosi tidak dapat dilakukan.

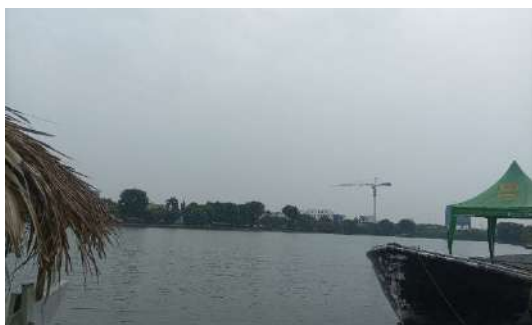
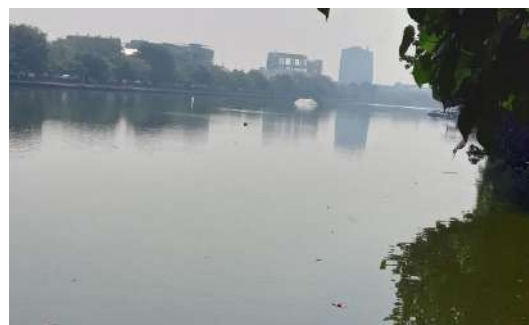
**Gambar 3.2.5.8** Kondisi turap Waduk Sunter 1**b. Kondisi Perairan**Kecenderungan Indeks Pencemaran Tahun 2015-2023

Secara umum kondisi Waduk Sunter 1 ini cukup terawat, kondisi turap 100% beton (**Gambar 3.2.5.8**). Kedalaman situ/waduk 2024 pada Periode 1 = 2,5 m dan Periode 2 = 4,65 m, sehingga secara umum dapat dikatakan mengalami kenaikan kedalaman.

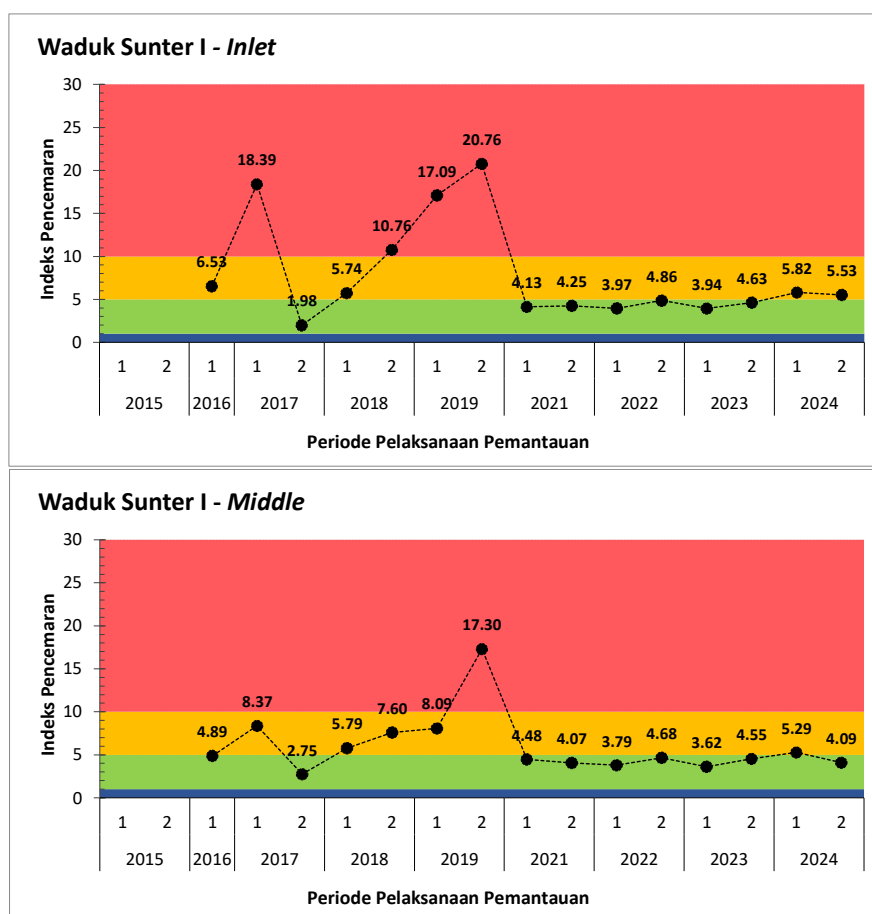
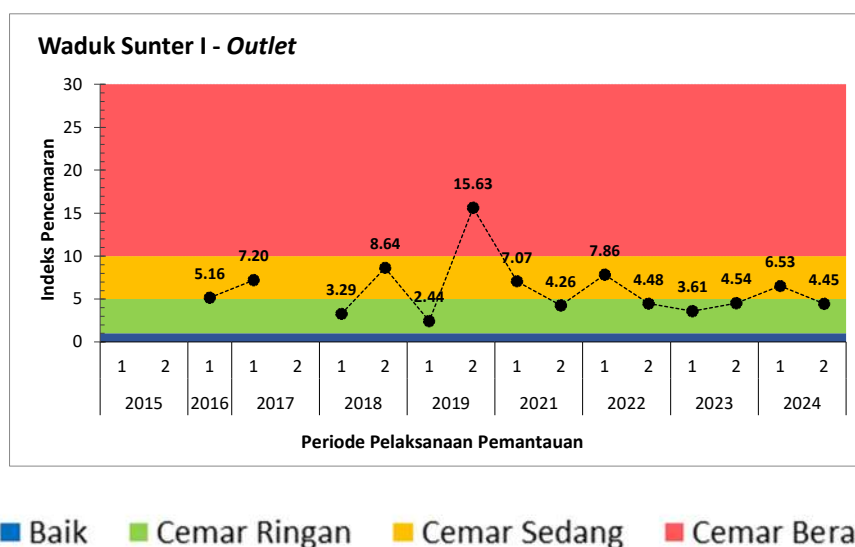
**Gambar 3.2.5.9** Kecenderungan Indeks Pencemaran di Waduk Sunter 1

Pola kecenderungan nilai IP sejak pemantauan tahun 2015 - 2024 di titik *inlet*, *middle*, dan *outlet* berfluktuatif (**Gambar 3.2.5.9**). Pada lokasi titik *inlet*, *middle*, dan *outlet*, sejak periode pemantauan tahun 2021, pada umumnya kecenderungan cemar sedang dan ringan (dominasi cemar ringan), namun demikian di pemantauan periode ini mulai cemar sedang. Kondisi saat ini di titik *inlet* cemar sedang, namun di titik *middle* dan *outlet* kondisi menjadi lebih baik yaitu cemar ringan (terindikasi sudah mulai ada perbaikan).
