# LAPORAN AKHIR

**Pemantauan Kualitas  
Lingkungan Air Situ/Waduk  
DKI Jakarta**

**2024**

**Pusat Penelitian Lingkungan Hidup  
Lembaga Riset Internasional Lingkungan dan Perubahan Iklim  
Institut Pertanian Bogor**

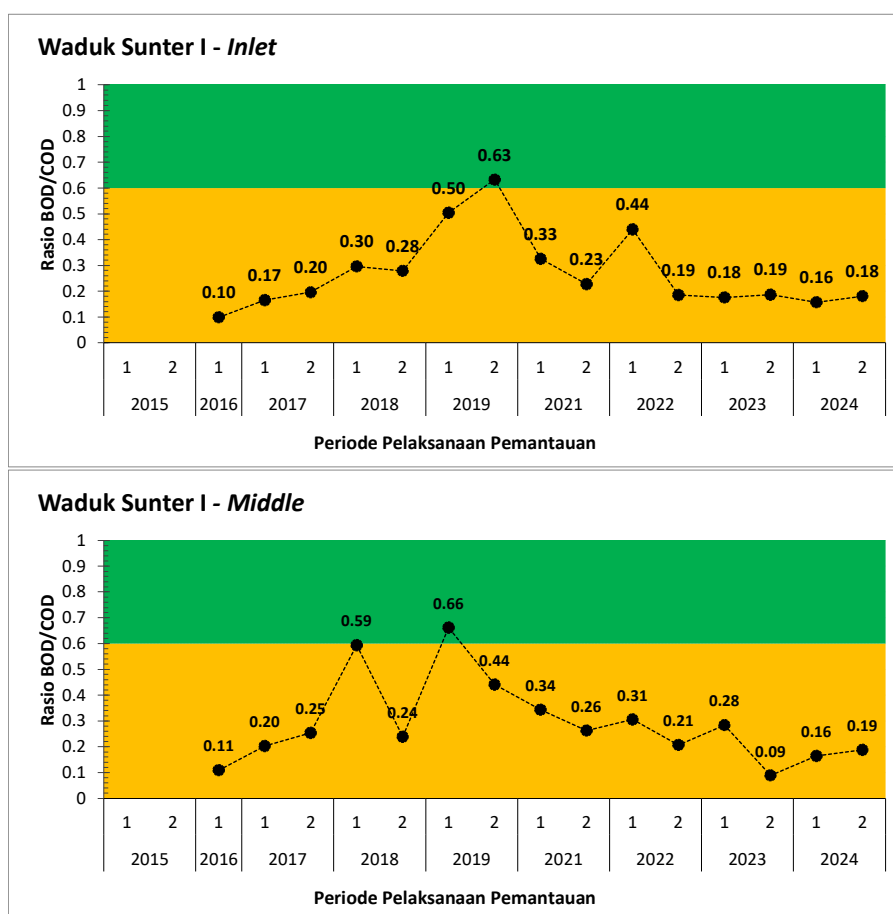
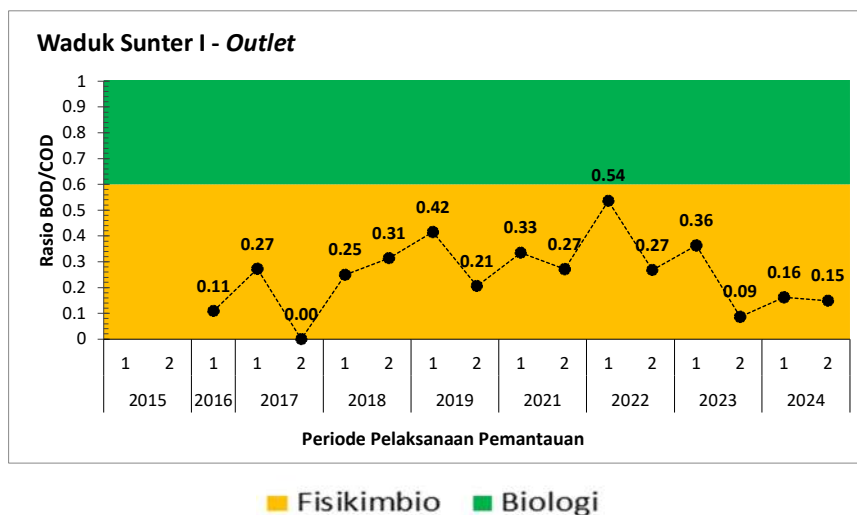
**Gambar 3.2.5.10** Kecenderungan Rasio BOD/COD di Waduk Sunter 1

Secara umum dominasi nilai rasio BOD/COD selama beberapa periode pemantauan pada titik *inlet*, *middle*, dan *outlet* di Waduk Sunter 1 menunjukkan metode pengelolaan yang dapat diaplikasikan adalah secara fisika, kimia, dan biologi (fiskimbio) (**Gambar 3.2.5.10**).

Berdasarkan pertimbangan pada aspek hasil perhitungan nilai rasio BOD/COD (**Tabel 3.2.5.2**) dan parameter pencemar dominan pada pemantauan Periode 1 dan Periode 2 tahun 2024, rekomendasi pengelolaan yang dapat diaplikasikan untuk Waduk Sunter 1 dengan menggunakan metode secara fisik, kimia, dan biologi (fiskimbio).

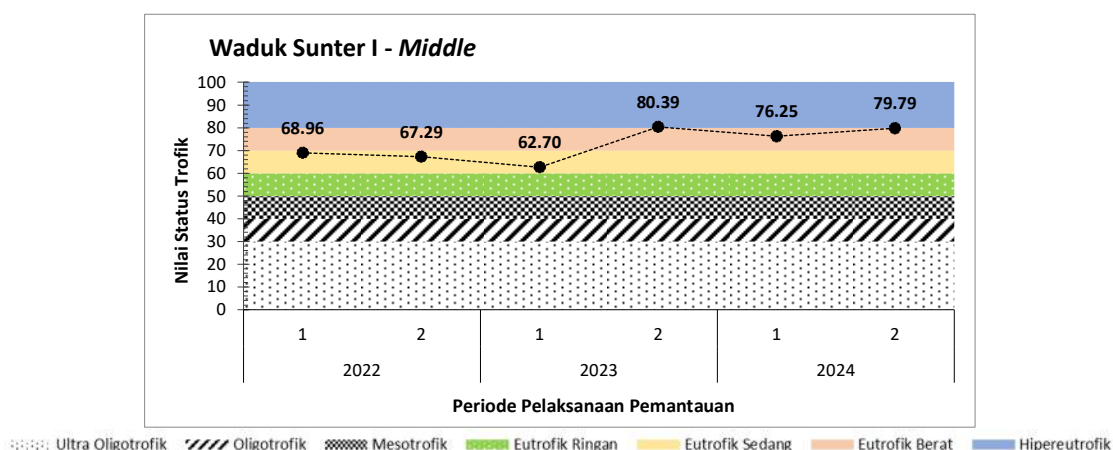
**Gambar 3.2.5.11** Kecenderungan Status Trofik di Waduk Sunter 1

Status trofik Waduk Sunter 1 berdasarkan nilai TSI (*Trophic State Index*, Carlson, 1977) hasil titik *middle* pada periode pemantauan P1-2022 sampai P1-2023 berkategori eutrofik sedang, dan mulai dari P2-2023 sampai P2-2024 meningkat menjadi eutrofik berat (Gambar 3.2.5.11).

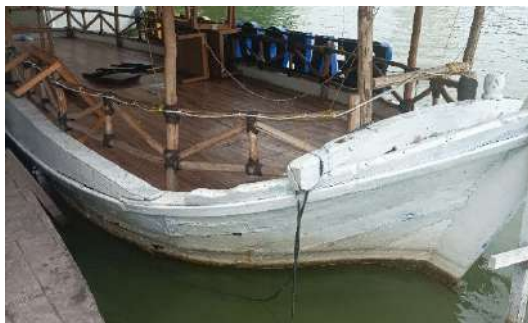
**Gambar 3.2.5.12** Kondisi *inlet* Waduk Sunter 1

Pendekatan yang digunakan untuk menghitung laju sedimentasi di saluran *inlet* dan tingkat erosi berdasarkan nilai debit air dan konsentrasi total padatan tersuspensi (TSS). Tidak adanya aliran air di titik *inlet* menyebabkan tidak bisa diukurnya debit air (Gambar 3.2.5.12). Oleh karena itu, perhitungan laju sedimentasi dan erosi tidak dapat dilakukan.

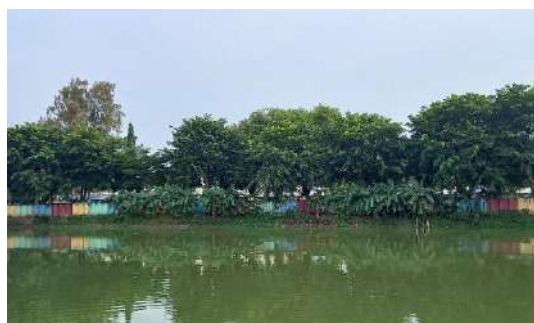
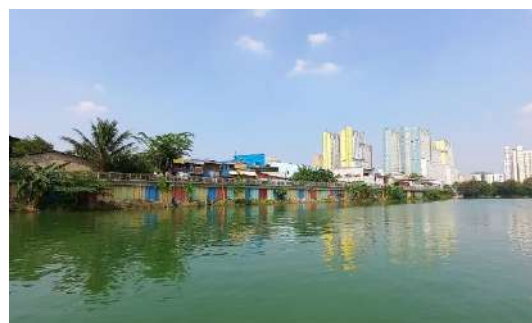
Gambar 3.2.5.14 Kondisi turap Waduk Sunter 2

*Inlet* dari waduk Sunter 2 adalah saluran PHB Agung Tengah, sedangkan *outlet* waduk adalah saluran PHB Agung Barat. Kondisi waduk selama pengamatan dapat dinyatakan cukup terawat, terlihat kondisi perairan bersih tidak banyak sampah, kondisi turap 100 % beton (**Gambar 3.2.5.14**). Kedalaman situ/waduk 2024 pada Periode 1 = 4,3 m dan Periode 2 = 4,60 m, sehingga secara umum dapat dikatakan kedalaman relatif hampir sama, sedikit terjadi peningkatan kedalaman.

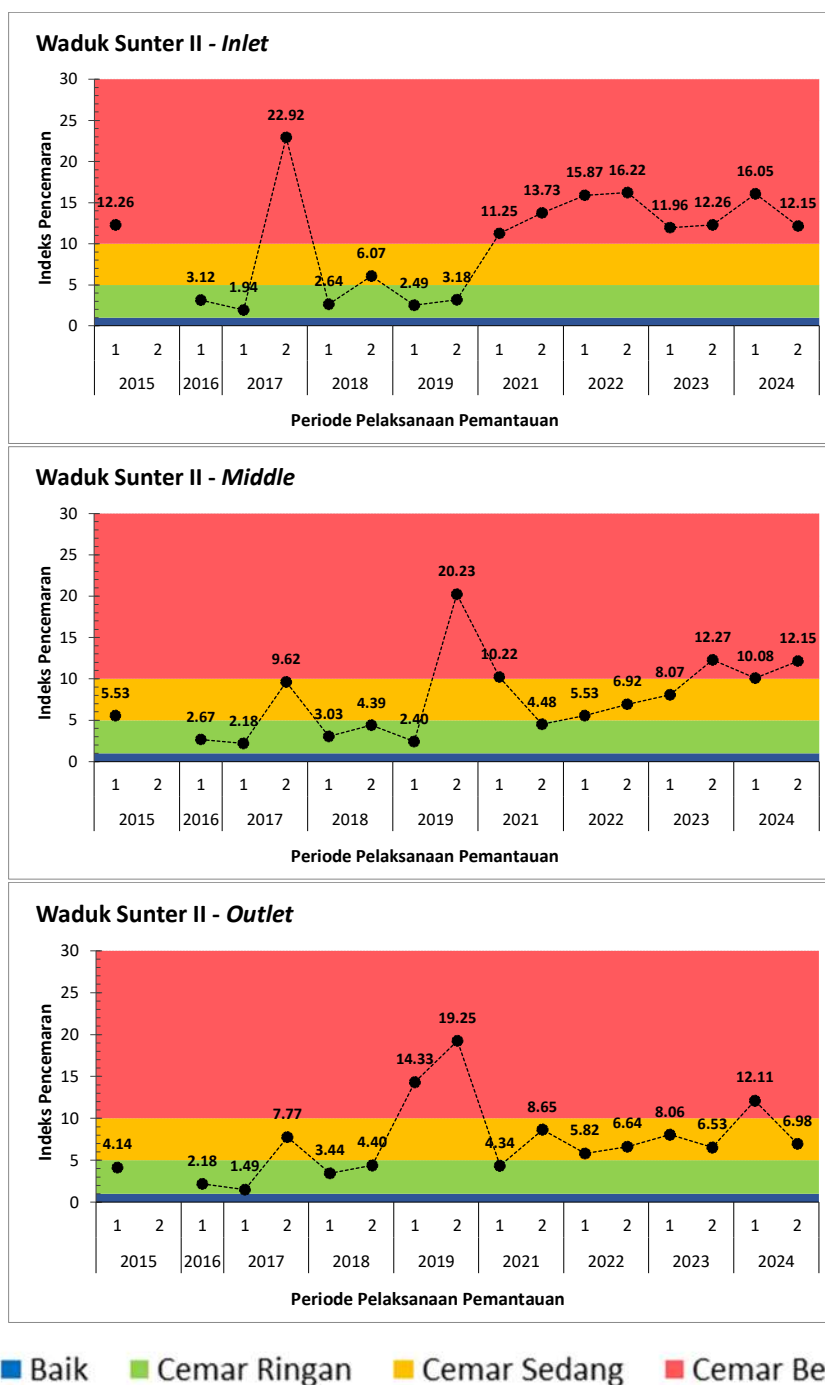
**Gambar 3.2.5.15** Kecenderungan Indeks Pencemaran di Waduk Sunter 2

Pola kecenderungan nilai IP di Waduk Sunter 2 sejak pemantauan tahun 2015 hingga 2024 di titik *inlet* secara umum berstatus cemar ringan dan sedang menjadi cemar berat (pemantauan P1-2021 – P2-2024). Pada titik *middle* berfluktuatif mengalami peningkatan sampai saat ini dari cemar sedang menjadi cemar berat, sedangkan pada titik *outlet* kecenderungannya dari cemar berat dan ringan menjadi cemar sedang (**Gambar 3.2.5.15**).

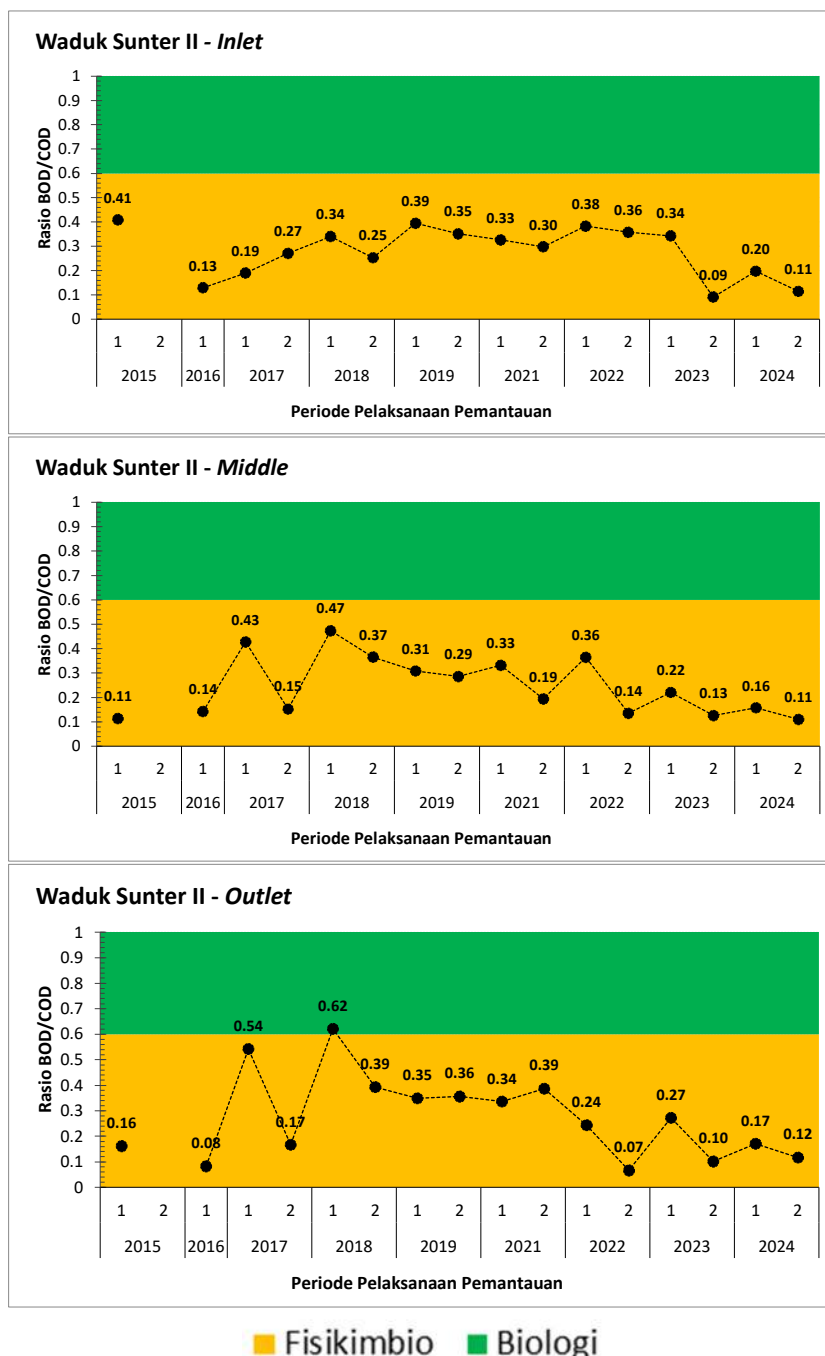
**Gambar 3.2.5.16** Kecenderungan Rasio BOD/COD di Waduk Sunter 2

Secara umum nilai rasio BOD/COD selama beberapa periode pemantauan pada titik *inlet*, *middle*, dan *outlet* di Waduk Sunter 2 didominasi metode pengelolaan secara fisika, kimia, dan biologi (fiskimbio) (**Gambar 3.2.5.16**).

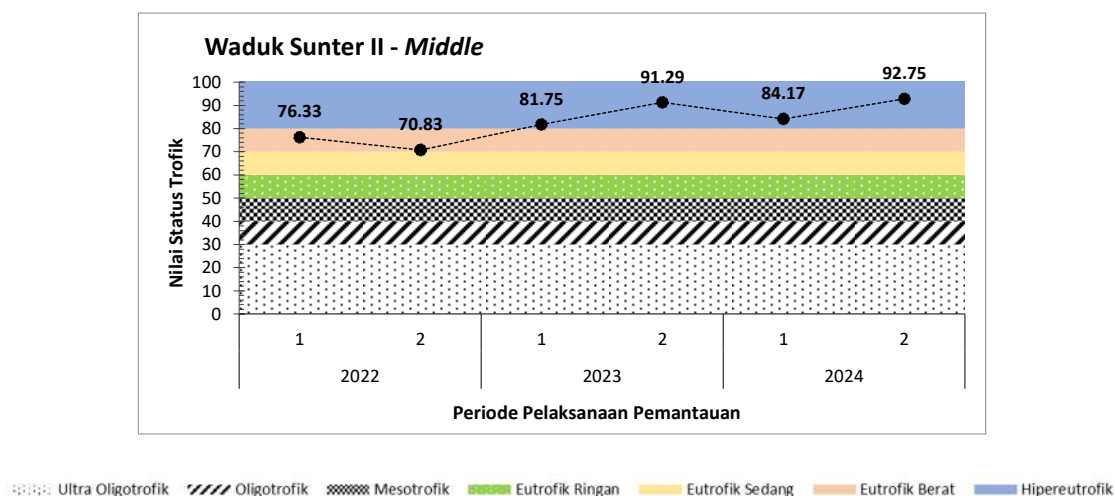
**Gambar 3.2.5.17** Kecenderungan Status Trofik di Waduk Sunter 2

Kecenderungan nilai TSI pada Waduk Sunter 2 dilakukan pada titik *middle*. Hasil status trofik menunjukkan kecenderungan meningkat dari pemantauan P1-2022 sampai pemantauan P1-2023 dari eutrofik sedang ke eutrofik berat dan pada pemantauan dari P2-

2023 sampai P2-2024 mempunyai kategori hipereutrofik (**Gambar 3.2.5.17**). Kondisi ini menunjukkan adanya akumulasi hara (*nutrient*) yang cukup tinggi pada perairan.

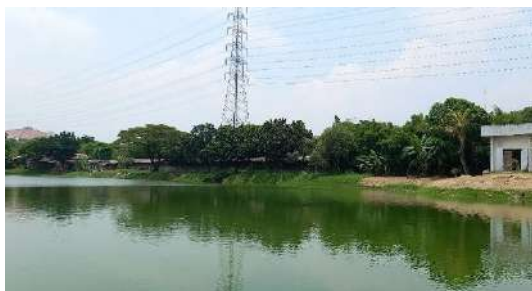
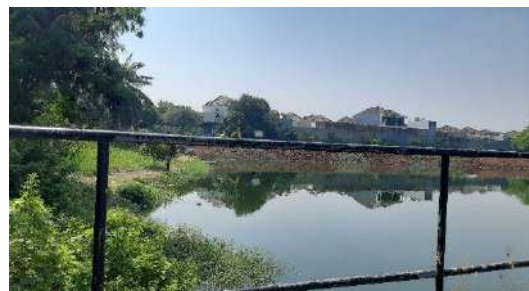
**Gambar 3.2.5.19** Kondisi turap Situ Kelapa Gading**b. Kondisi Perairan**Kecenderungan Indeks Pencemaran Tahun 2015-2024

*Inlet* dari Situ Kelapa Gading adalah saluran PHB Boulevard Utara, sedangkan *outlet* perairan adalah Sungai/Kali Betik. Kondisi waduk selama pengamatan dapat dinyatakan cukup terawat, terlihat kondisi perairan bersih tidak banyak sampah, kondisi turap 100 % beton (**Gambar 3.2.5.19**).

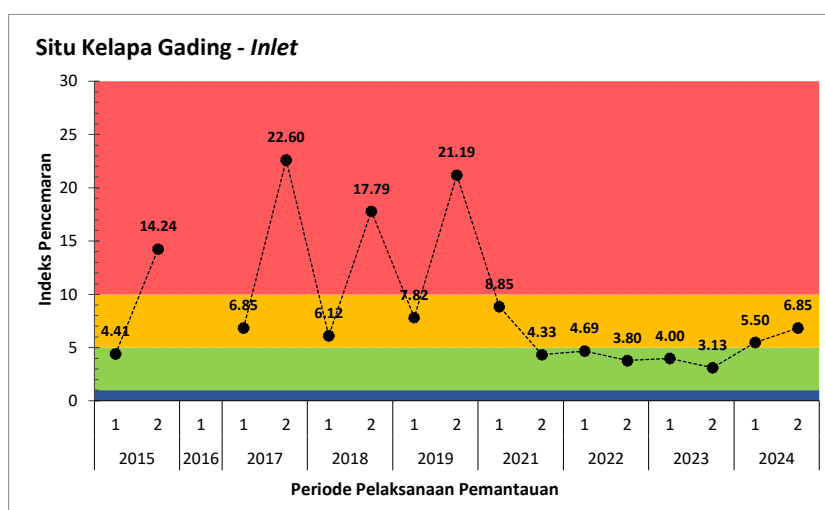
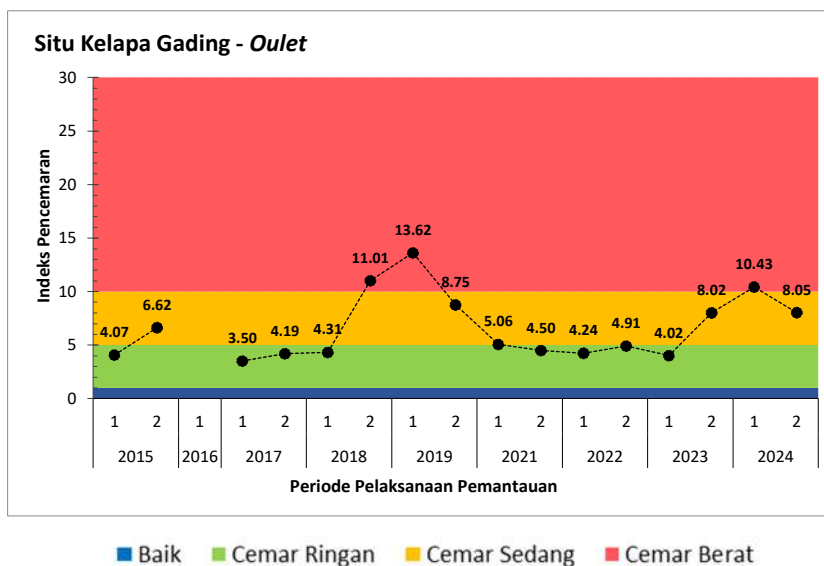
**Gambar 3.2.5.20** Kecenderungan Indeks Pencemaran di Situ Kelapa Gading

Pola kecenderungan nilai IP sejak pemantauan tahun 2015 hingga 2024 di titik *inlet* berfluktuatif dari sedang dan berat pada pemantauan 2015 sampai 2019, mulai membaik menjadi cemar sedang dan ringan (pemantauan 2021 sampai 2023), dan sedikit mengalami kenaikan menjadi cemar sedang pada pemantauan P1 dan P2 2024. Sedangkan pada titik *outlet*, juga berfluktuatif dari pemantauan 2015 – 2019, mulai membaik menjadi cemar sedang dan ringan (pemantauan 2021 sampai P1-2023), dan sedikit mengalami kenaikan menjadi cemar sedang pada pemantauan P2-2023 dan P1-P2 2024 (**Gambar 3.2.5.20**).

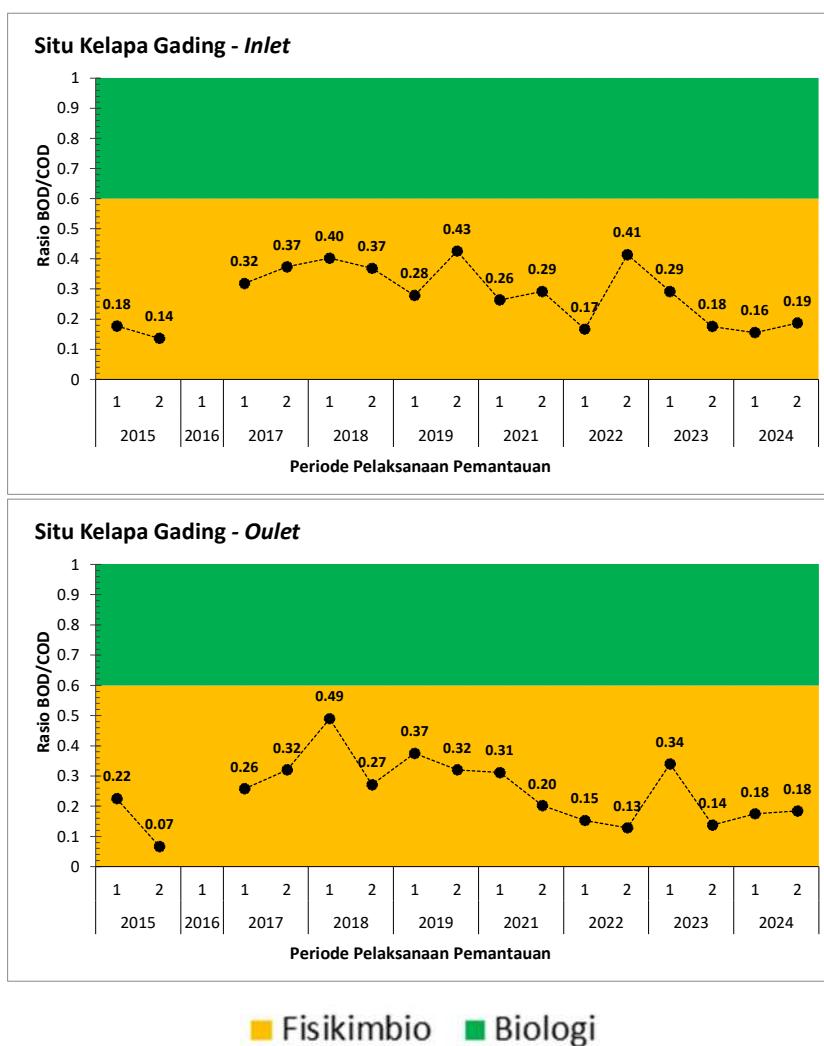
**Gambar 3.2.5.21** Kecenderungan Rasio BOD/COD di Situ Kelapa Gading

Secara keseluruhan nilai rasio BOD/COD selama beberapa periode pemantauan pada titik *inlet* dan *outlet* di Situ Kelapa Gading menunjukkan metode pengelolaan yang dapat diaplikasikan adalah secara fisika, kimia, dan biologi (fiskimbio) (**Gambar 3.2.5.21**).

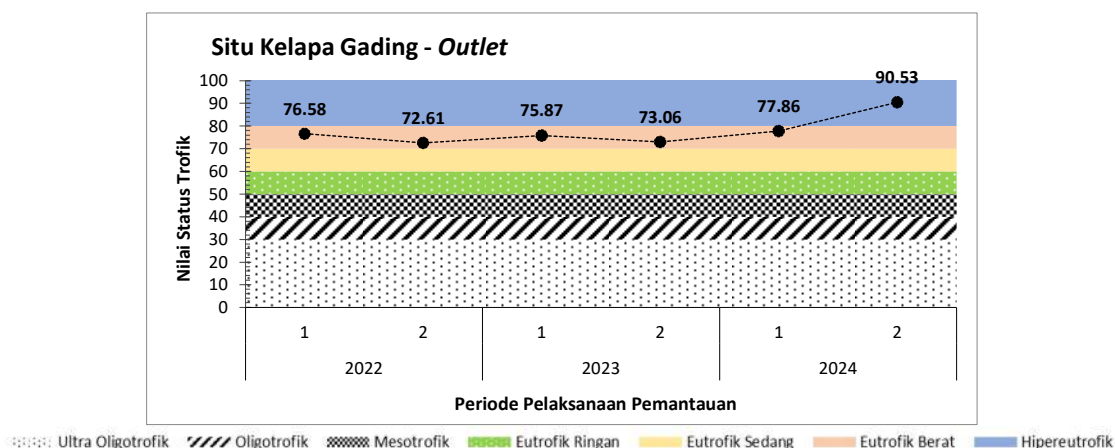
**Gambar 3.2.5.22** Kecenderungan Status Trofik di Situ Kelapa Gading

Berdasarkan nilai TSI (*Trophic State Index*, Carlson, 1977) status trofik Situ Kelapa Gading yang diwakili oleh sampel pada titik *middle* menunjukkan hasil status trofik yang cenderung konstan antara periode pemantauan P1-2022 sampai dengan P1-2024 yaitu eutrofik berat, namun demikian pada pemantauan P2-2024 meningkat menjadi hipereutrofik (**Gambar 3.2.5.22**). Kondisi ini menunjukkan bahwa terjadi peningkatan asupan hara ke lingkungan perairan (pengayaan nutrisi).

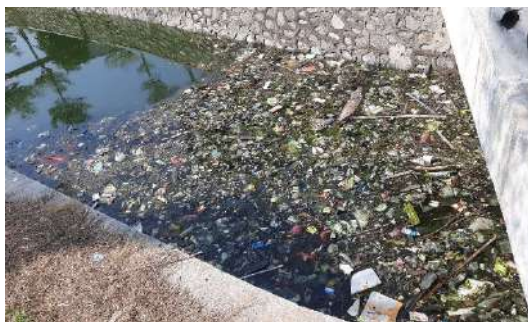
**Gambar 3.2.5.23** Kondisi *inlet* Situ Kelapa Gading

Pendekatan yang digunakan untuk menghitung laju sedimentasi di saluran *inlet* dan tingkat erosi berdasarkan nilai debit air dan konsentrasi total padatan tersuspensi (TSS). Tidak adanya aliran air di titik *inlet* menyebabkan tidak bisa diukurnya debit air (**Gambar 3.2.5.23**). Oleh karena itu, perhitungan laju sedimentasi dan erosi tidak dapat dilakukan.

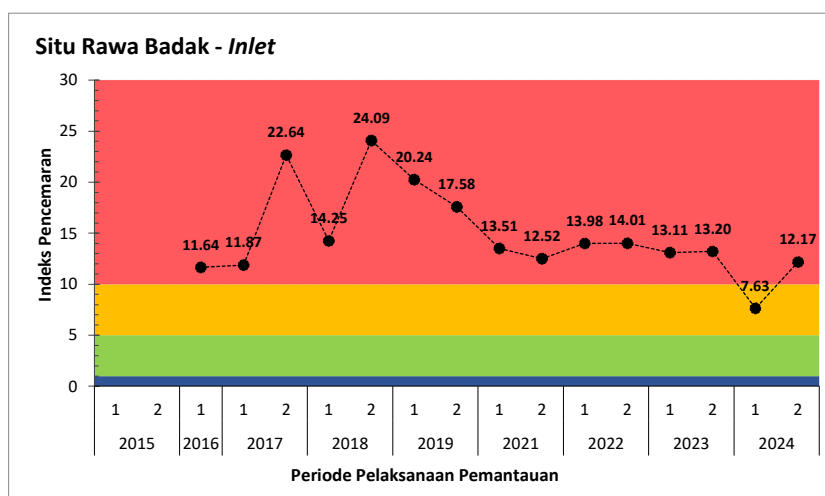
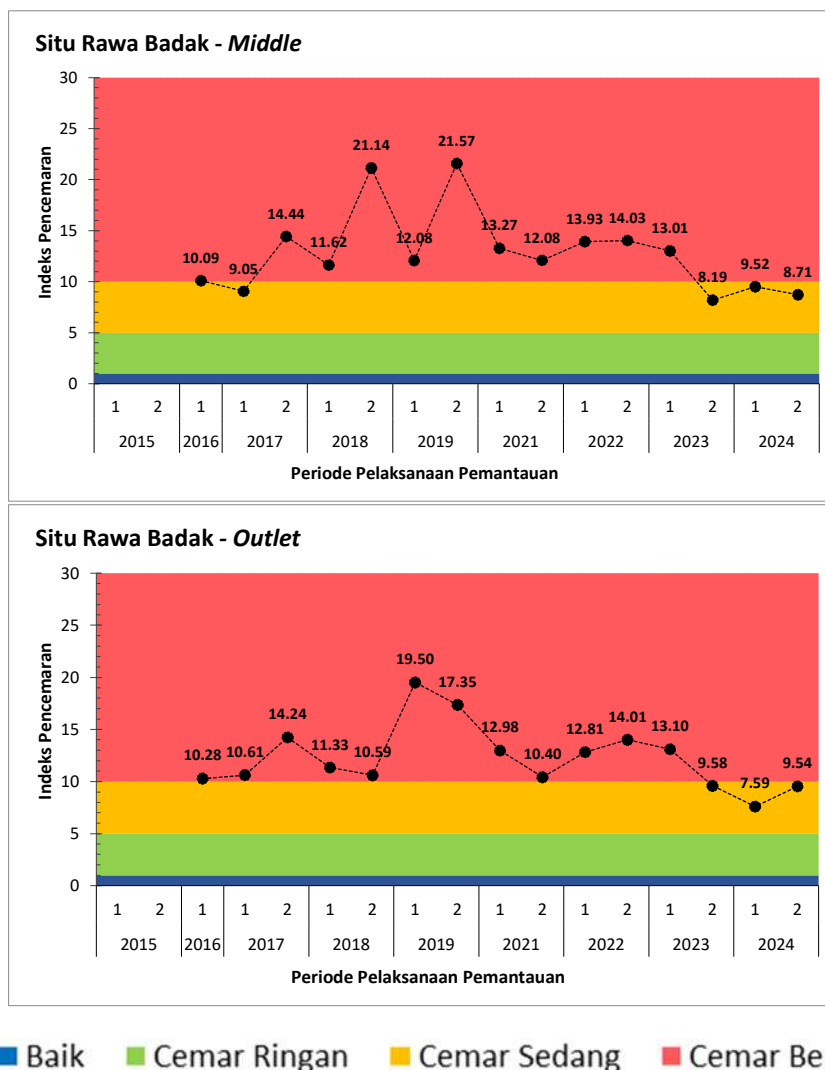
**Gambar 3.2.5.26** Kecenderungan Indeks Pencemaran di Situ Rawa Badak

Secara umum pola kecenderungan nilai IP sejak pemantauan tahun 2015 hingga 2024 di titik *inlet*, *middle*, maupun *outlet* Situ Rawa Badak umumnya cenderung cemar berat (**Gambar 3.2.5.26**). Pada periode pemantauan saat ini, pada titik *inlet* mengalami kenaikan status dari cemar sedang ke cemar berat, namun pada titik *middle* dan *outlet* cenderung membaik dengan kategori cemar sedang.

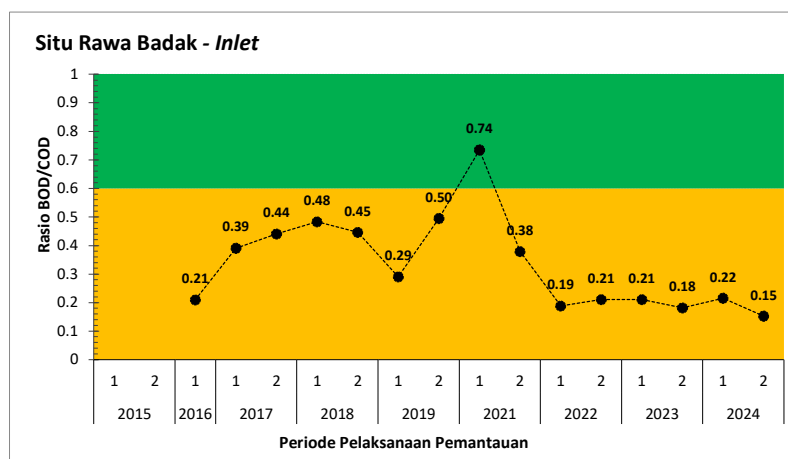
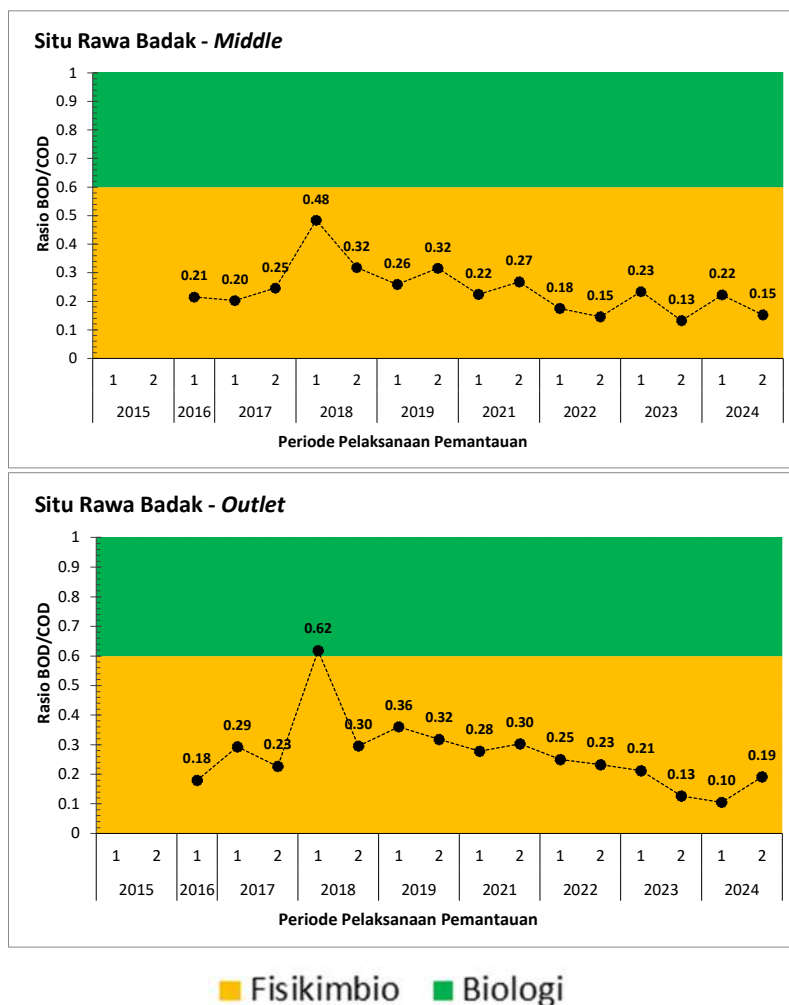
**Gambar 3.2.5.27** Kecenderungan Rasio BOD/COD di Situ Rawa Badak

Dilihat dari rasio nilai BOD/COD selama beberapa periode pemantauan pada titik *inlet* dan *outlet* di Situ Rawa Badak menunjukkan metode pengelolaan yang sesuai diaplikasikan pada umumnya adalah pengelolaan secara fisika, kimia, dan biologi (**Gambar 3.2.5.27**).

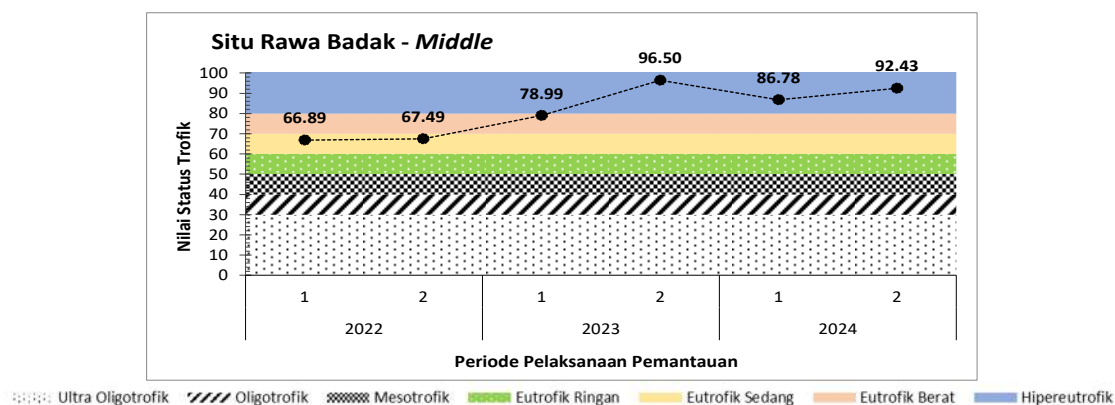
**Gambar 3.2.5.28** Kecenderungan Status Trofik di Situ Rawa Badak

Satus trofik perairan pada Situ Rawa Badak didasarkan pada nilai TSI (*Trophic State Index*, Carlson, 1977). Berdasarkan analisis yang diwakili sampel titik *middle* menunjukkan bahwa kecenderungan kategorinya meningkat dari pemantauan P1-2022 sampai pemantauan P1-2023 dari eutrofik sedang ke eutrofik berat dan pada pemantauan dari P2-2023 sampai P2-2024 mempunyai kategori hipereutrofik (**Gambar 3.2.5.28**).

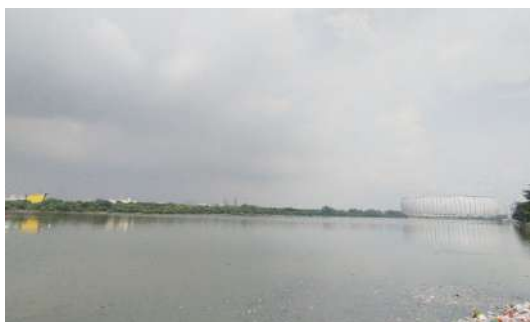
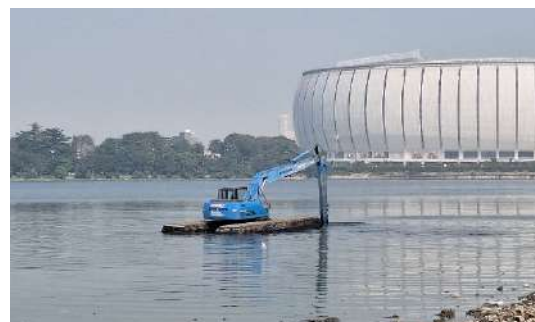
Secara umum kondisi Situ Papanggo pada saat pemantauan periode 2 tahun 2024 menunjukkan kondisi yang belum terkelola dengan baik, hal ini ditunjukkan dengan adanya sampah yang cukup banyak di titik *inlet* maupun di setiap pinggiran waduk. Meskipun demikian, kondisi turap pada waduk 100% beton (**Gambar 3.2.5.30**). Kedalaman

**Gambar 3.2.5.30** Kondisi Situ Papanggo**b. Kondisi Perairan**Kecenderungan Indeks Pencemaran Tahun 2015-2024

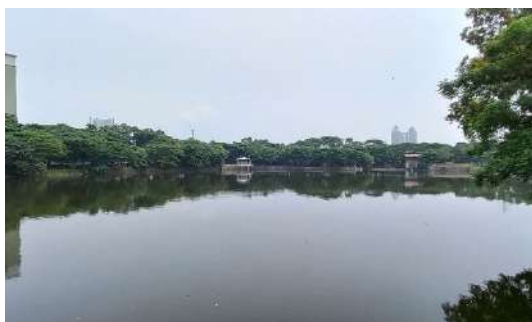
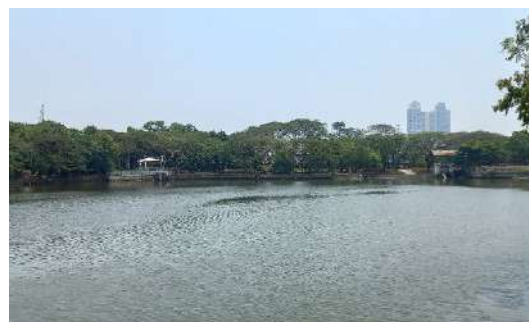
Kondisi Waduk Hutan Kota ini secara umum cukup terawat meskipun saat pengamatan tidak ada revitalisasi misalnya dengan adanya pengerukan, kondisi waduk cukup bersih dari sampah, dan kondisi turap 100% tanah (**Gambar 3.2.5.35**). Kedalaman situ/waduk 2024 pada Periode 1 = 0,71 m dan Periode 2 = 0,50 m, sehingga secara umum dapat dikatakan sedikit terjadi penurunan kedalaman perairan.

**Gambar 3.2.5.35** Kondisi turap Waduk Hutan Kota (Kecamatan Pademangan)

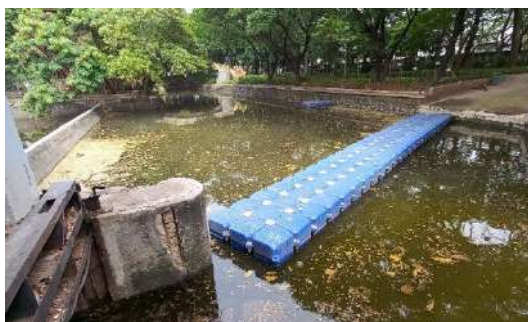
Pendekatan yang digunakan untuk menghitung laju sedimentasi di saluran *inlet* dan tingkat erosi berdasarkan nilai debit air dan konsentrasi total padatan tersuspensi (TSS). Tidak adanya aliran air di titik *inlet* menyebabkan tidak bisa diukurnya debit air (**Gambar 3.2.5.39**). Oleh karena itu, perhitungan laju sedimentasi dan erosi tidak dapat dilakukan.

**Gambar 3.2.5.39** Kondisi *inlet* di Waduk Hutan Kota (Kecamatan Pademangan)

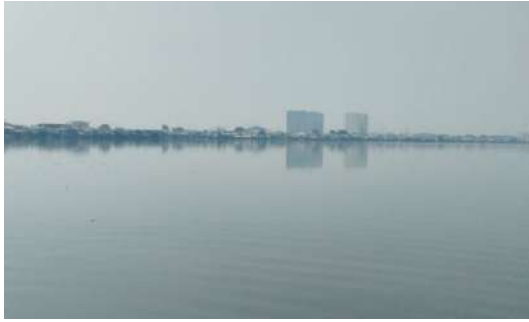
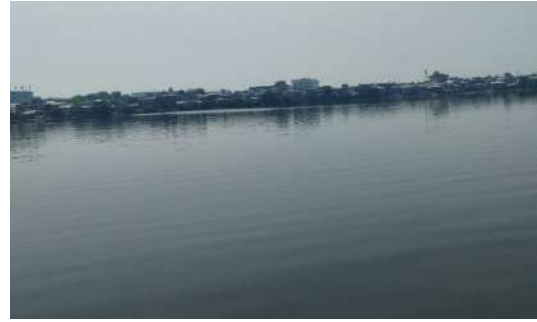
Kondisi Waduk Pluit ini secara umum cukup terawat, pada saat pengamatan terdapat revitalisasi yaitu adanya pengerukan sedimen dasar waduk. Kondisi waduk juga cukup bersih dari sampah dan kondisi turap 100% beton (**Gambar 3.2.5.41**). Kedalaman situ/waduk 2024 pada Periode 1 = 1,63 m dan Periode 2 = 1,52 m, sehingga secara umum dapat dikatakan relatif sama, sedikit terjadi penurunan kedalaman perairan.

**Gambar 3.2.5.41** Kondisi Waduk Pluit**b. Kondisi Perairan**Kecenderungan Indeks Pencemaran Tahun 2015-2024

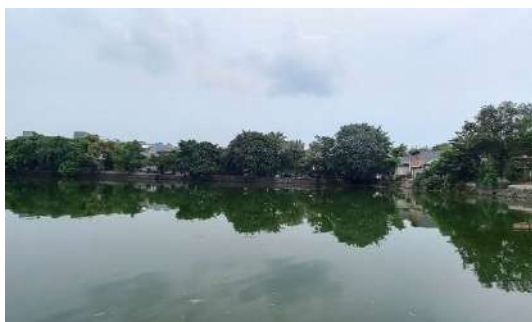
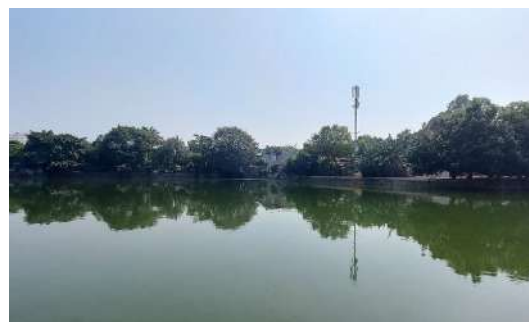
Kondisi Waduk Teluk Gong secara umum cukup terawat, pada saat pengamatan tidak terdapat revitalisasi seperti pengerukan sedimen. Kondisi waduk juga cukup bersih dari sampah dan kondisi turap 100% beton (**Gambar 3.2.5.46**). Kedalaman situ/waduk 2024 pada Periode 1 = 0,8 m dan Periode 2 = 0,95 m, sehingga secara umum dapat dikatakan relatif sama, sedikit terjadi peningkatan kedalaman perairan.

**Gambar 3.2.5.46** Kondisi turap Situ Teluk Gong**b. Kondisi Perairan**Kecenderungan Indeks Pencemaran Tahun 2015-2024

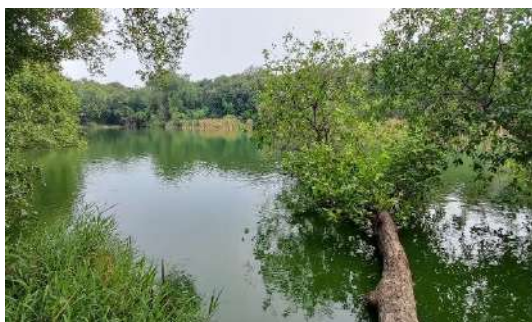
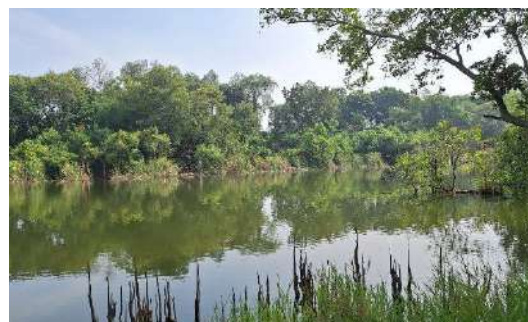
Kondisi Situ Pantai Indah Kapuk Selatan secara umum masih belum cukup terawat, pada saat pengamatan tidak terdapat revitalisasi seperti pengerukan sedimen dasar waduk. Kondisi waduk masih banyak sampah di pinggiran terutama dari aktivitas pemancing. Kondisi turap 20% beton dan 80% tanah (**Gambar 3.2.5.51**). Kedalaman situ/waduk 2024 pada Periode 1 = 1,10 m dan Periode 2 = 1,15 m, sehingga secara umum dapat dikatakan relatif sama, sedikit terjadi peningkatan kedalaman perairan.

**Gambar 3.2.5.51** Kondisi Situ Pantai Indah Kapuk Selatan

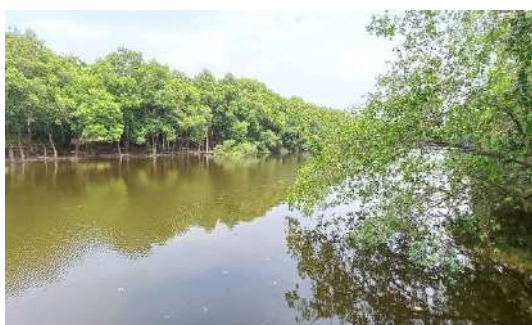
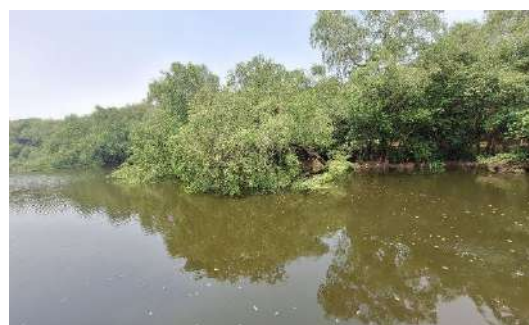
Kondisi Situ Pantai Indah Kapuk Utara secara umum cukup terawat, pada saat pengamatan tidak terdapat revitalisasi seperti pengerukan sedimen dasar waduk. Kondisi cukup bersih dari sampah dan kondisi turap 20% beton dan 80% tanah (**Gambar 3.2.5.56**). Kedalaman situ/waduk 2024 pada Periode 1 = 1,20 m dan Periode 2 = 1,05 m, sehingga secara umum dapat dikatakan sedikit terjadi penurunan kedalaman perairan.

**Gambar 3.2.5.56** Kondisi Situ Pantai Indah Kapuk Utara**b. Kondisi Perairan**Kecenderungan Indeks Pencemaran Tahun 2015-2024

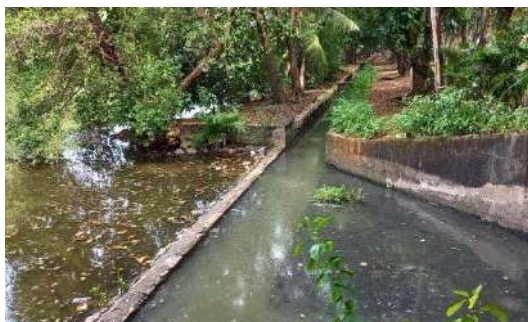
Pendekatan yang digunakan untuk menghitung laju sedimentasi di saluran *inlet* dan tingkat erosi berdasarkan nilai debit air dan konsentrasi total padatan tersuspensi (TSS). Tidak adanya aliran air di titik *inlet* menyebabkan tidak bisa diukurnya debit air (**Gambar 3.2.5.60**). Oleh karena itu, perhitungan laju sedimentasi dan erosi tidak dapat dilakukan.

**Gambar 3.2.5.60** Kondisi *inlet* di Situ Pantai Indah Kapuk Utara

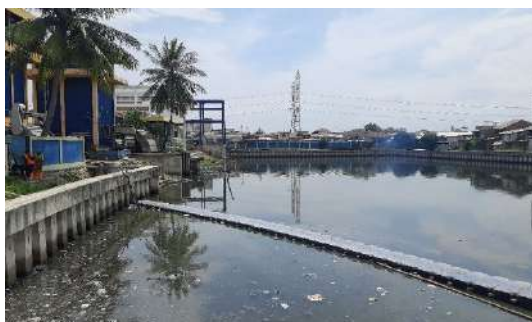
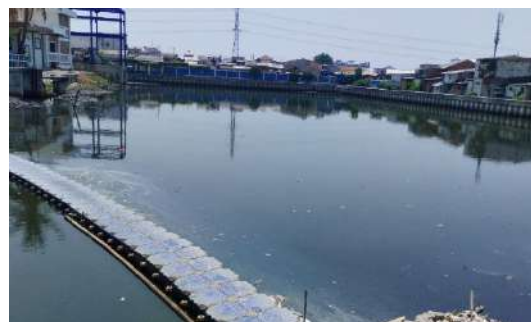
**Gambar 3.2.5.62** Kondisi turap Situ Muara Angke**b. Kondisi Perairan**Kecenderungan Indeks Pencemaran Tahun 2015-2024

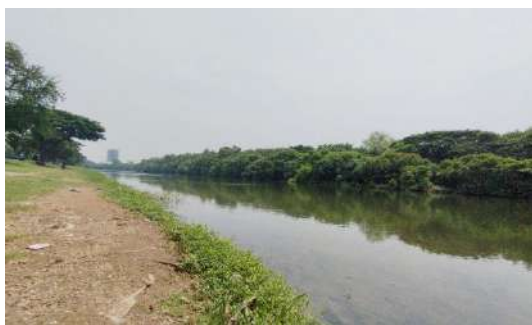
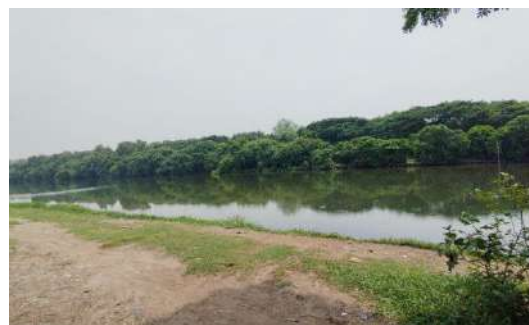
Berdasarkan analisis tutupan lahan sempadan situ/waduk, penggunaan lahan menunjukkan sekitar 92,81% area penggunaan lahan masih sesuai dengan peruntukannya dan yang tidak sesuai dengan peruntukannya sekitar 7,19% (berdasarkan Peraturan Menteri PUPR No. 28 Tahun 2015 tentang Penetapan Garis Sempadan Sungai dan Garis Sempadan Danau). Penggunaan lahan yang sesuai dengan peruntukannya didominasi oleh area terbuka hijau sebesar 64,43% dan tubuh air lainnya sebesar 28,38%. Aliran *inlet* di Waduk Elang Laut menerima masukan bahan pencemar dari pemukiman sekitar yang berupa limbah domestik yang masuk melalui saluran drainase sekitar. Kondisi Waduk Elang laut secara umum relatif cukup terawat, pada saat pengamatan tidak terdapat revitalisasi seperti pengerukan sedimen dasar waduk. Kondisi waduk cukup bersih, sedikit sampah, dan kondisi turap 100% tanah (**Gambar 3.2.5.67**).

**Gambar 3.2.5.67** Kondisi turap Waduk Elang Laut**b. Kondisi Perairan**Kecenderungan Indeks Pencemaran Tahun 2021-2024

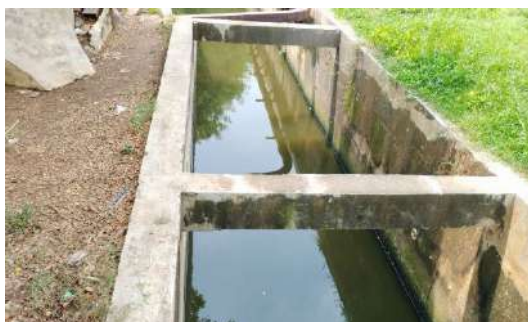
Pendekatan yang digunakan untuk menghitung laju sedimentasi di saluran *inlet* dan tingkat erosi berdasarkan nilai debit air dan konsentrasi total padatan tersuspensi (TSS ). Tidak adanya aliran air di titik *inlet* menyebabkan tidak bisa diukur debit air (**Gambar 3.2.5.71**). Oleh karena itu, perhitungan laju sedimentasi dan erosi tidak dapat dilakukan.

**Gambar 3.2.5.71** Kondisi *inlet* di Waduk Elang Laut

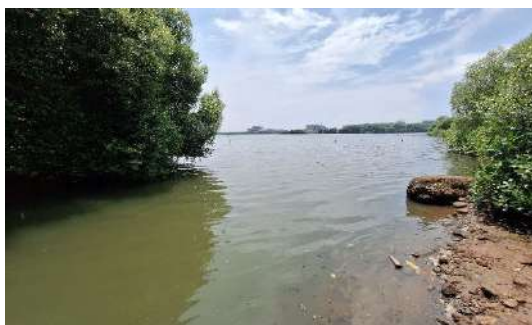
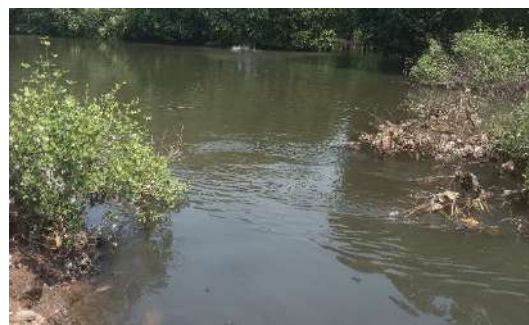
PUPR No. 28 Tahun 2015 tentang Penetapan Garis Sempadan Sungai dan Garis Sempadan Danau). Area penggunaan lahan dominan yang sesuai dengan peruntukan yaitu rawa sebesar 69,47% dan area terbuka hijau sebesar 13,25%, sedangkan area yang tidak sesuai dengan peruntukan terbesar terdiri dari bangunan sekolah sebesar 9,59% dan rumah penduduk/permukiman sebesar 7,68%. *Inlet* yang masuk ke perairan waduk dominan berasal dari saluran drainase yang mengalirkan limbah domestik dari masyarakat setempat. Kondisi Waduk Arboretum secara umum relatif cukup terawat, pada saat pengamatan tidak terdapat revitalisasi seperti pengerukan sedimen dasar waduk. Kondisi waduk cukup bersih dari sampah, namun warna air sedikit putih, kondisi turap 100% tanah (Gambar 3.2.5.73).

**Gambar 3.2.5.73** Kondisi Waduk Arboretum**b. Kondisi Perairan**Kecenderungan Indeks Pencemaran Tahun 2015-2024

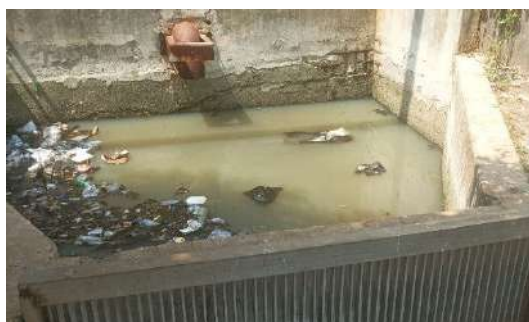
Pendekatan yang digunakan untuk menghitung laju sedimentasi di saluran *inlet* dan tingkat erosi berdasarkan nilai debit air dan konsentrasi total padatan tersuspensi (TSS). Tidak adanya aliran air di titik *inlet* menyebabkan tidak bisa diukurnya debit air (**Gambar 3.2.5.77**). Oleh karena itu, perhitungan laju sedimentasi dan erosi tidak dapat dilakukan.

**Gambar 3.2.5.77** Kondisi *inlet* Waduk Arboretum

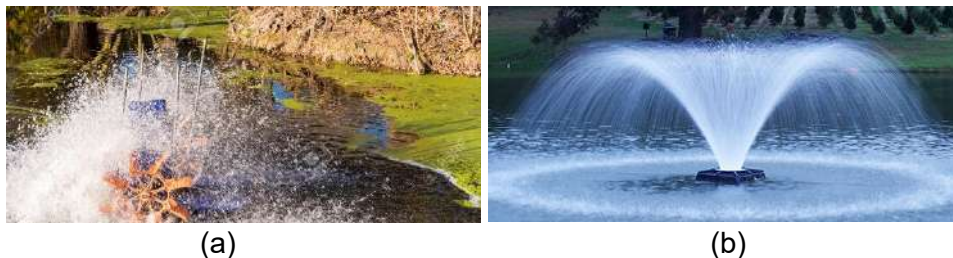
Penggunaan metode aerasi dengan air mancur dan kincir belum dilakukan secara maksimal pada situ/waduk di Provinsi DKI Jakarta. Beberapa hal yang menjadikan metode aerasi tidak maksimalnya antara lain: a) Alat tersebut tidak terpasang pada semua situ/waduk; b) Jumlah yang terpasang pada situ/waduk yang kurang optimal dengan melihat volume dan luasan waduk; c) Menurunnya kinerja alat aerasi karena kurangnya perawatan secara berkala; d) waktu pengoperasian alat yang dibatasi untuk setiap harinya misalnya dua jam sehari seperti yang terjadi di Waduk Empang Bahagia.

(a) (b)  
**Gambar 4.2** Contoh penggunaan (a) kincir air, dan (b) air mancur

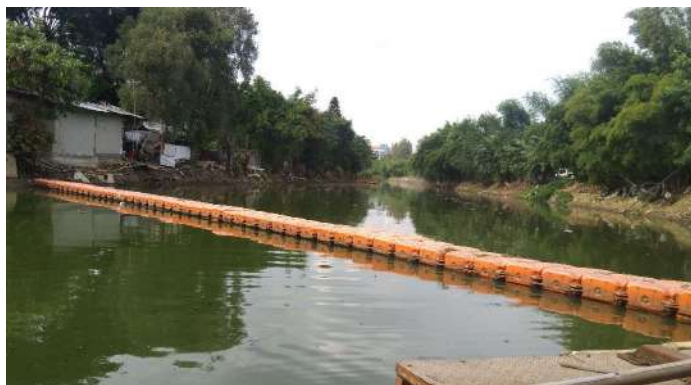
Penyekatan saluran inlet belum dilakukan secara optimal karena penyekatan baru dilakukan pada situ/waduk tertentu. Tujuan penyekatan lebih banyak menarget sampah plastik yang berukuran besar (makroplastik). Selain itu, beberapa sekat/filter sampah pada saluran inlet ada beberapa yang sudah rusak sehingga perlu adanya perbaikan, contohnya seperti di *inlet* Situ Rawa Dongkal.

**Gambar 4.3** Sekat sampah yang mengapung pada *inlet* Situ Ria Rio

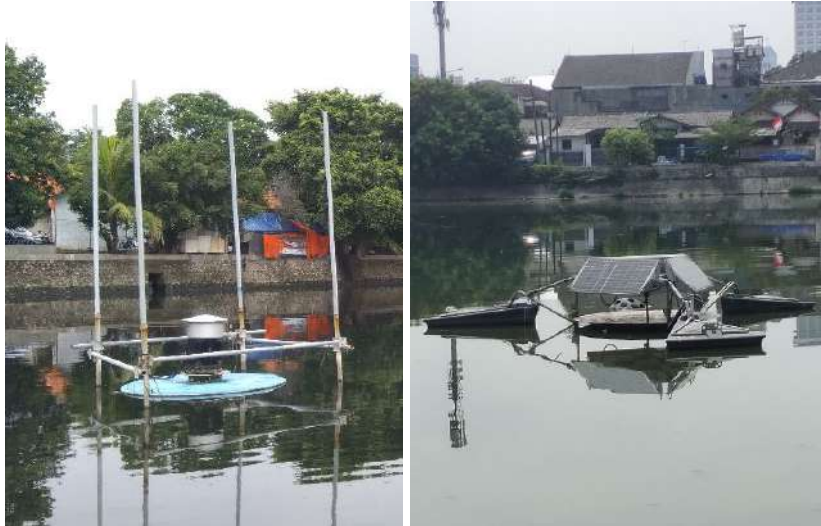
Penggunaan mesin penghancur gulma telah dilakukan pada beberapa lokasi di situ/waduk (Waduk Teluk Gong) di Provinsi DKI Jakarta. Namun berdasarkan pengamatan di lapangan, beberapa alat yang terpasang sudah rusak dan tidak aktif. Hali ini dimungkinkan karena kurangnya *maintenance* (pemeliharaan) secara berkala yang dilakukan oleh pihak terkait pengelola situ/waduk.

**Gambar 4.4** Mesin Penghancur Gulma

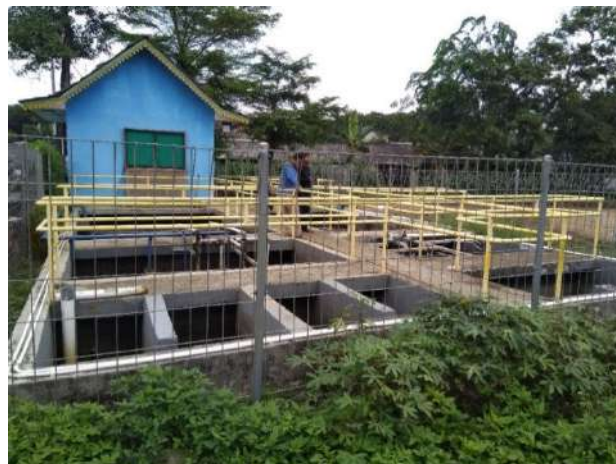
Penerapan IPAL Komunal belum dilakukan secara menyeluruh pada Situ/Waduk di DKI Jakarta. IPAL Komunal yang dijumpai terdapat di Waduk Kampung Rambutan dan Situ Babakan. IPAL Komunal secara ideal merupakan sarana terintegrasi untuk mengolah air sebelum memasuki situ/waduk. Sarana ini memadukan penanganan secara fisika, kimia dan biologi.

**Gambar 4.5** IPAL Komunal (Fiskimbio) di Situ Babakan

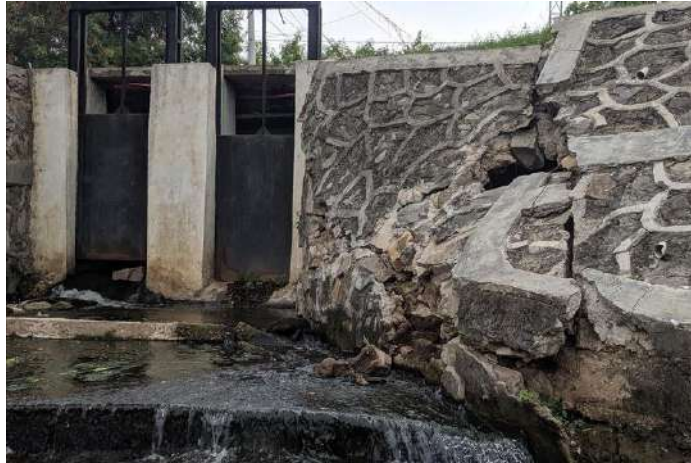
Pembangunan turap dimaksudkan untuk mengurangi potensi longsor dan erosi yang dapat terjadi pada pinggir situ/waduk. Pada situ yang terbentuk secara alami sebenarnya tidak membutuhkan adanya turap, karena biasanya di pinggir situ biasanya sudah ada vegetasi alami yang tumbuh sebagai turap alam seperti bambu, rumput rumputan/semak semak yang mampu menahan laju erosi. Pada jenis waduk buatan keberadaan turap dibutuhkan. Pemeliharaan turap yang sudah ada juga diperlukan. Sebagai contoh beberapa turap situ/waduk yang diamati terdapat beberapa yang sudah mulai rusak dan roboh seperti di Waduk Pluit, turap saluran *inlet* Situ Rawa Dongkal.

**Gambar 4.6** Turap di Waduk Pluit yang hampir roboh

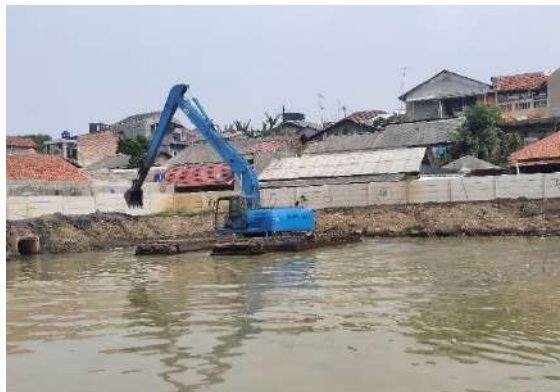
Pengerukan dan Pendalaman situ/waduk merupakan metode fisika yang secara mekanis dilakukan untuk memelihara situ/waduk agar tidak menjadi dangkal. Sehingga fungsinya sebagai daerah tangkapan air dan pengendali banjir dapat lebih maksimal. Beberapa Waduk yang diamati sedang dalam proses pengerukan pada 2022 diantaranya yaitu Situ Rawa Gelam, Waduk Pekayon, Situ Sunter Hulu. Pada 2021 situ/waduk yang dikeruk yaitu Situ/Waduk Ria Rio, Situ Babakan, Situ Mangga Bolong. Selain itu, kegiatan pengerukan juga dapat meningkatkan daya dukung situ/waduk dalam menurunkan beban pencemaran.

**Gambar 4.7** Pengerukan di Waduk Pekayon

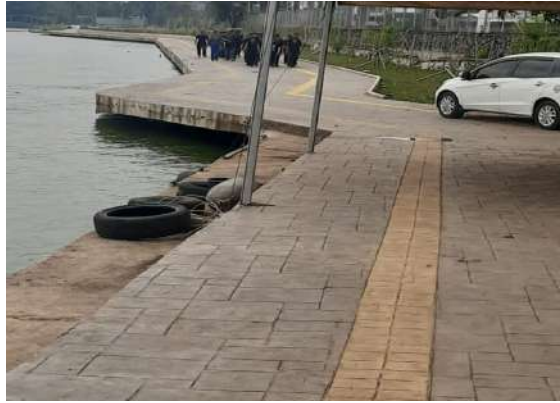
Secara ideal menurut aturan Kementerian PUPR, kawasan sempadan situ/waduk yang boleh digunakan dalam jarak 50 meter dari pinggirnya yaitu kegiatan atau bangunan yang terkait dengan fasilitas umum. Seperti taman, *jogging track* serta kegiatan lainnya yang tidak bertentangan dengan aturan tersebut diatas. Pada beberapa lokasi yang diamati terdapat beberapa kawasan sempadan situ/waduk yang terdapat aktivitas atau pembangunan diluar peruntukkan. Pemulihan kawasan sempadan sesuai peruntukannya diharapkan akan memperbaiki kualitas perairan situ/waduk di Provinsi DKI Jakarta.

**Gambar 4.8** *Jogging track* di kawasan situ/waduk sunter 1

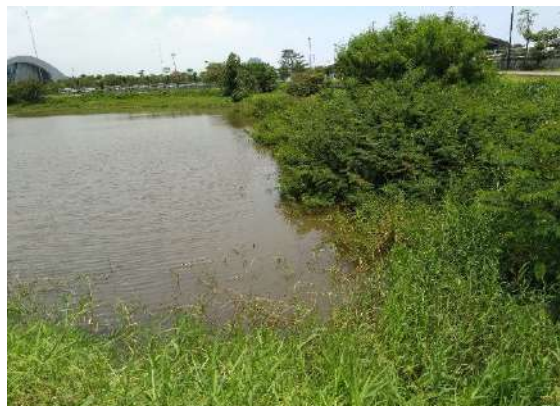
Restorasi kawasan sempadan dapat dilakukan dengan mengurangi keberadaan lahan terbuka yang terdiri dari tanah dengan menanam vegetasi rumput-rumputan seperti jenis akar wangi atau jenis tanaman lain yang mampu mengurangi erosi kemudian dipadukan dengan tanaman tingkat tinggi (pohon) untuk memberi naungan berupa kanopi alami pada area sempadan situ/waduk. Kawasan sempadan yang bersifat alami adalah seperti yang terdapat pada Situ Pacuan Kuda.

**Gambar 4.9** *View kawasan sempadan* Situ Pacuan Kuda
