LAPORAN AKHIR

Pemantauan Kualitas Lingkungan Air Situ/Waduk Provinsi DKI Jakarta

Disusun oleh:
Pusat Penelitian Lingkungan Hidup
Institut Pertanian Bogor

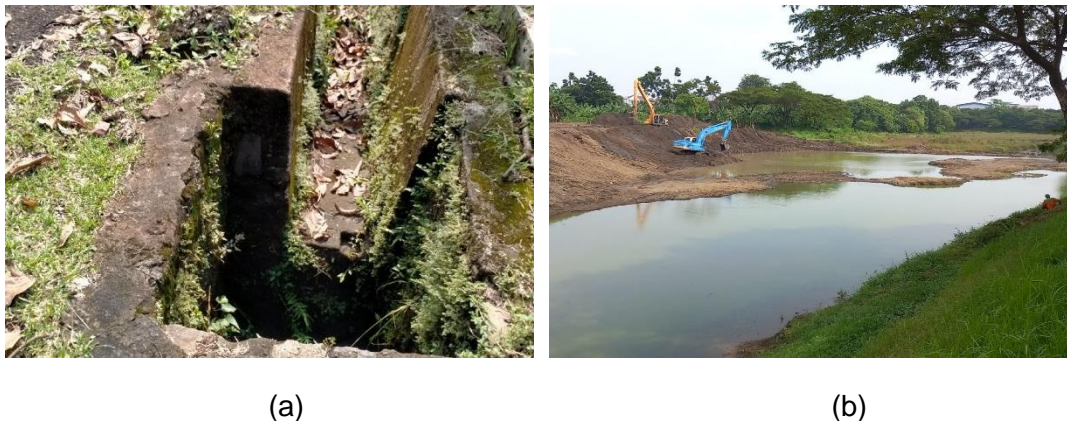
Gambar 2.4. Kondisi kering di salah satu situ/waduk pada Pemantauan Periode 2023

(a) Situ Sunter Hulu dan (b) *inlet* Waduk Puspom AU

Tidak terealisasinya pengambilan sampel dan pengukuran parameter *insitu* tersebut disebabkan kondisi di titik sampling kering. Kondisi eksisting Situ Sunter hulu dan Waduk Puspom AU pada saat pemantauan periode 2023 dilaksanakan disampaikan pada **Gambar 2.4**.

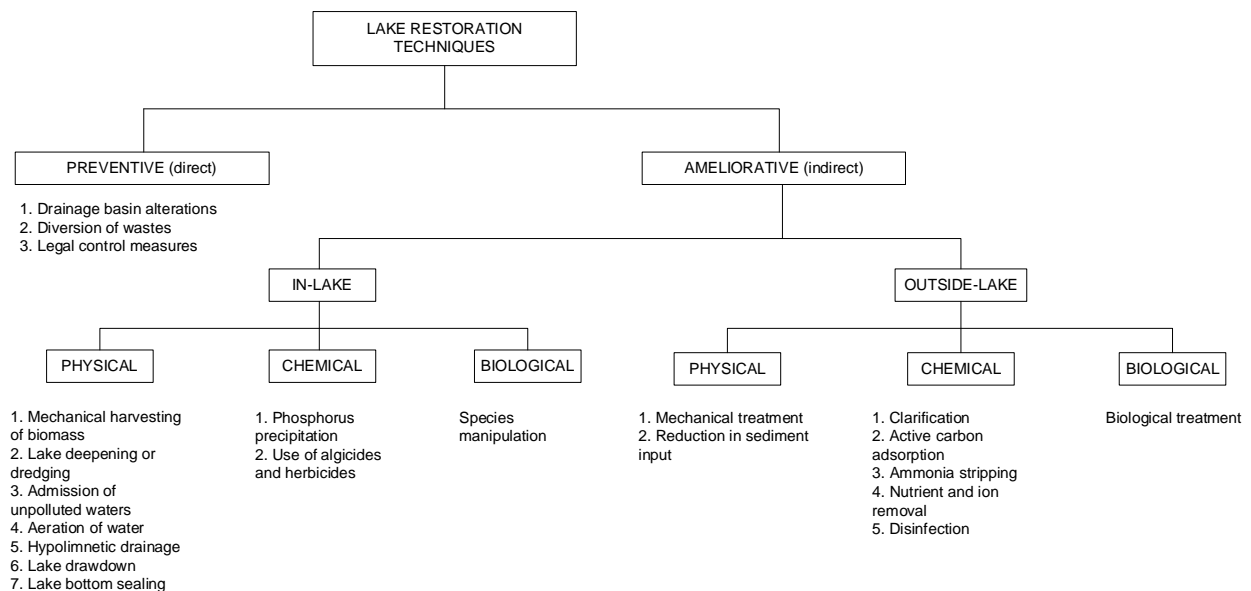
Gambar 2.5. Klasifikasi teknik restorasi danau (mencakup situ/waduk sebagai *Manmade Lake*) dalam Singh, 1982.

Proses restorasi sebuah situ/waduk dilakukan dengan beberapa alternatif kombinasi cara yang meliputi perlakuan pemulihan atau restorasi secara fisika, kimia atau biologi (K.P. Singh, 1982). Pilihan teknik perlakuan untuk keperluan restorasi ini bergantung kepada bentuk kerusakan ekosistem situ/waduk tersebut. Klasifikasi teknik restorasi danau menurut Singh (1982) dapat dilihat pada **Gambar 2.5**.

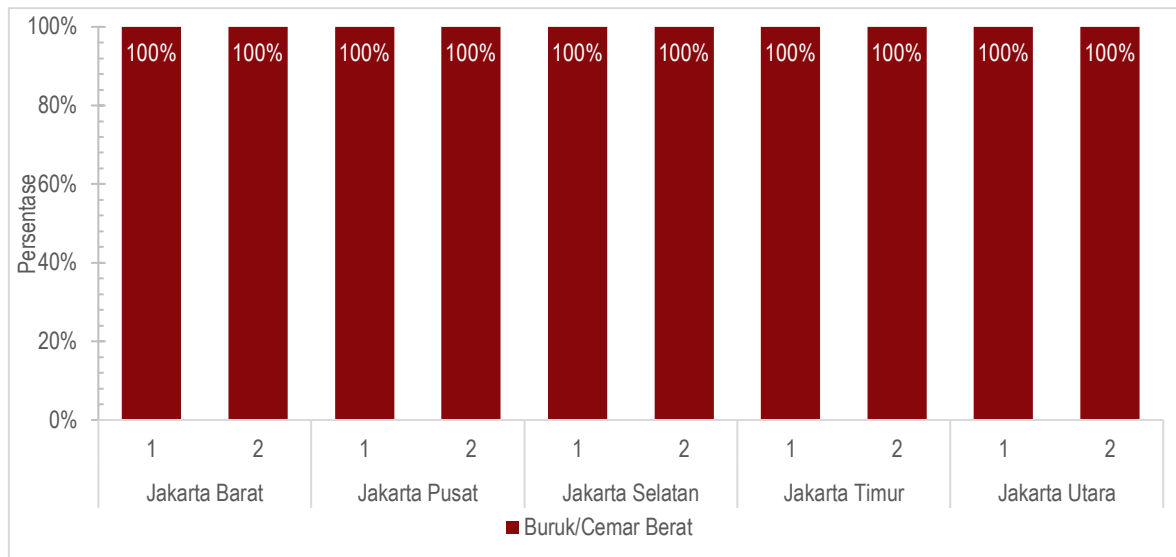
Gambar 3.1.6 Persentase indeks STORET berdasarkan wilayah administrasi

Berdasarkan hasil pemantauan, diperoleh pada wilayah administratif di Provinsi DKI Jakarta (kecuali Kepulauan Seribu), Kondisi perairan 100 persen berada dalam kondisi buruk dan mengalami keadaan cemar berat (**Gambar 3.1.6**). Hal ini dikarenakan nilai parameter biologi seperti bakteri koli tinja dan bakteri koli memiliki nilai sangat jauh melebihi baku mutu yang telah ditetapkan. Nilai bobot parameter biologi sangat tinggi (jika konsentrasi rata-rata tidak memenuhi baku mutu maka bobotnya -18) sehingga mempengaruhi hasil pembobotan akhir. Disamping itu, jumlah data tersedia yang digunakan tidak terlalu banyak yaitu data enam semester terakhir dalam kurun tahun 2021 hingga 2023. Adapun data ditahun sebelumnya tidak sepadan secara jumlah parameter. Basis data pemantauan yang diperoleh pada tahun 2021 hingga 2023 adalah yang dapat dilakukan pengolahan dan perbandingan menggunakan metode STORET. Kondisi perairan dalam perspektif penilaian menggunakan indeks STORET akan semakin membaik seiring dengan membaiknya kualitas perairan.

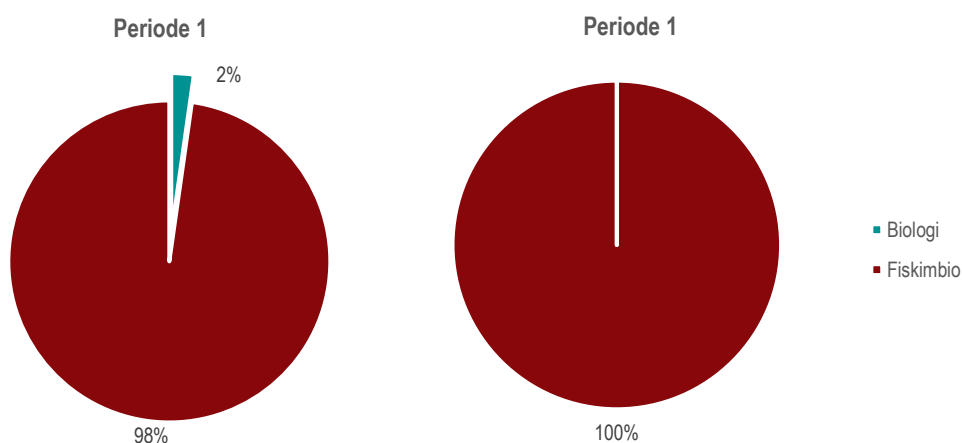
Gambar 3.1.10 Persentase rasio BOD/COD pada tahun 2023

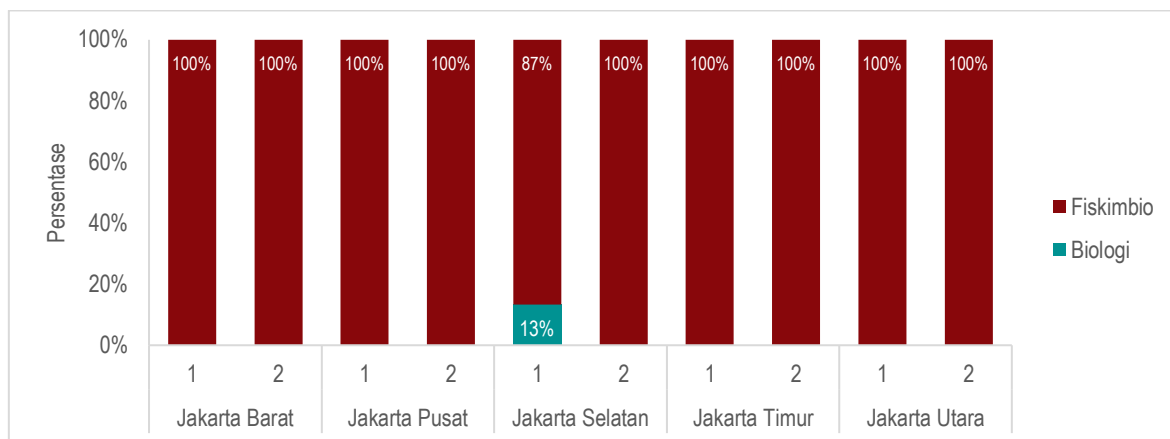
Keterangan: Berdasarkan Data Rasio BOD/COD di Titik *Middle/Outlet*

Gambar 3.1.12 Persentase rasio BOD/COD berdasarkan wilayah administrasi

Persentase rasio BOD/COD berdasarkan wilayah administrasi disajikan pada diagram batang (**Gambar 3.1.12**). Secara rinci, rasio BOD/COD di seluruh wilayah administrasi kecuali di wilayah Jakarta Selatan pada pemantauan Periode 1 selalu berada pada nilai $<0,6$. Berdasarkan hasil analisis rasio BOD/COD tersebut, pengelolaan yang direkomendasikan untuk diaplikasikan pada seluruh situ/waduk di DKI Jakarta yang dipantau adalah dengan penggabungan metode fisika, kimia, dan biologi (fiskimbio)

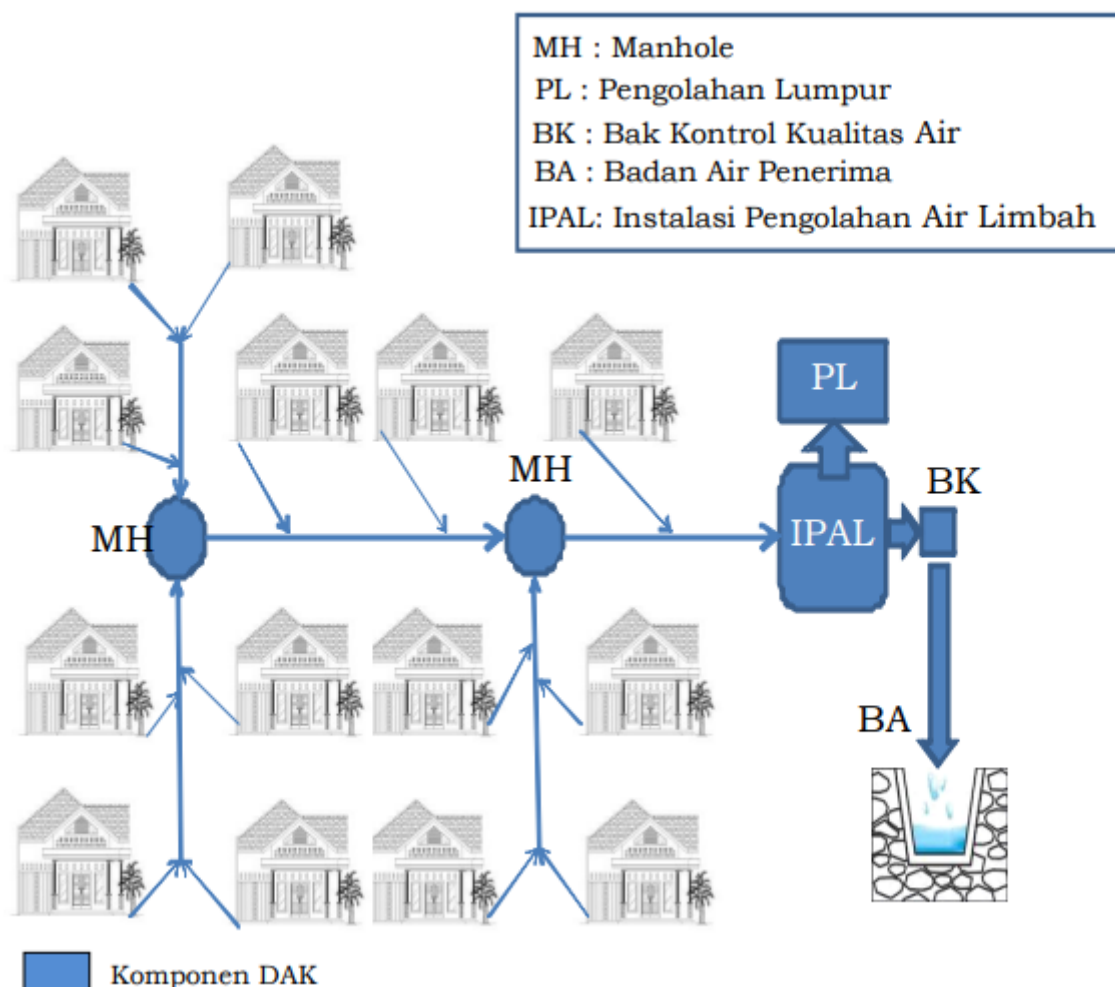
Kajian kecukupan syarat secara khusus dilakukan sebagai panduan ketika fase perencanaan telah selesai dilakukan baik perencanaan lokasi maupun secara detil desain teknis. Model sistem pengolahan air limbah terpusat skala pemukiman dapat dilihat pada **Gambar 3.1.14**.

Gambar 3.1.14 Sistem Pengolahan Air Limbah Terpusat Skala Permukiman

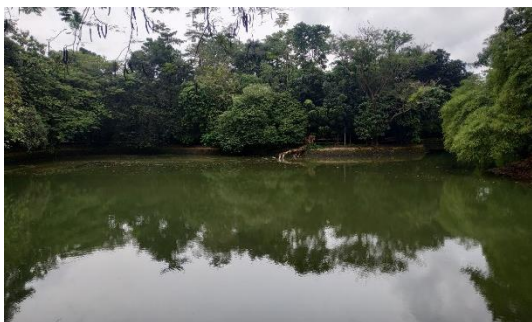
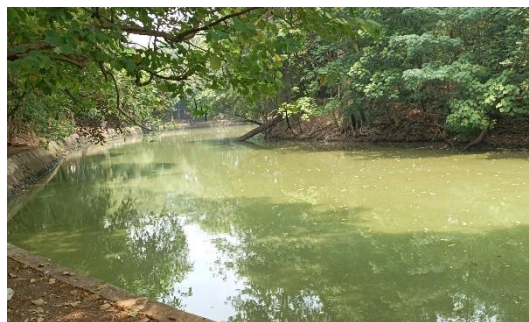
Jumlah saluran di Situ Hutan Kota Srengseng terdiri dari *inlet* dan yang masing-masing memiliki pintu air sebanyak 1 unit. Kondisi sempadan situ 100% telah di turap beton. Pada saat pengambilan sampel terdapat aktivitas pengerukan sedimen. Situ Hutan Kota Srengseng menjadi tempat wisata sebagian warga lokal, selain itu fungsi dari Situ Hutan Kota Srengseng adalah sebagai pengendali banjir untuk daerah Srengseng dan Kelapa Dua.

Gambar 3.2.1.2 Kondisi turap Situ Hutan Kota Srengseng

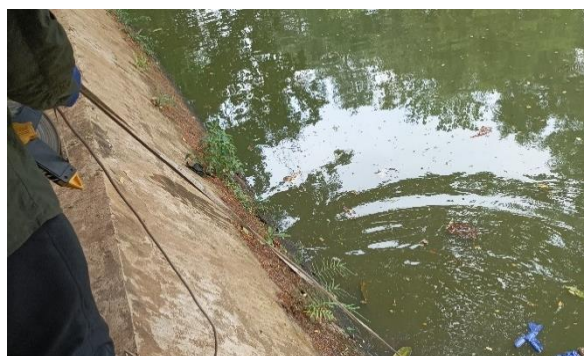
Berdasarkan pemantauan kualitas lingkungan air Waduk Hutan Kota Srengseng periode 2 Tahun 2023 kondisi pintu air tidak ada aliran karena sementara waktu pintu air *inlet* di tutup karena sedang adanya kegiatan pengerukan. Sehingga tidak ada debit air limbah yang mengalir. Berikut kondisi pintu air di *inlet* Waduk Hutan Kota Srengseng disajikan pada **Gambar 3.2.1.6**.

Gambar 3.2.1.6 Pintu air di *inlet* Waduk Hutan Kota Srengseng

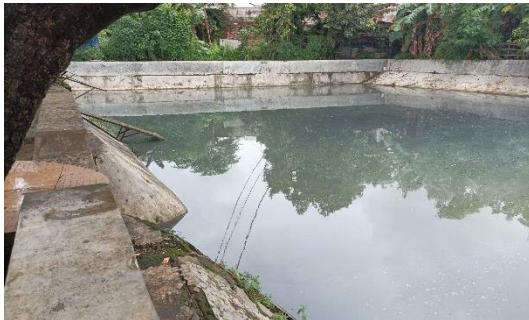
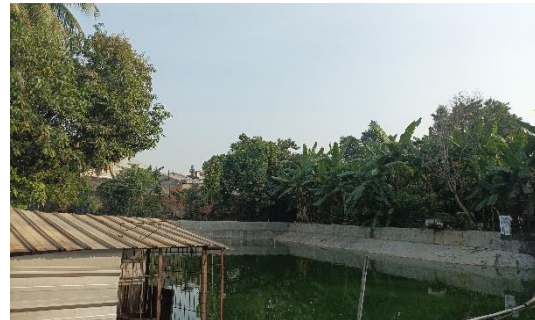
Jumlah saluran di Waduk Hankam 1 terdiri dari *inlet* yang langsung mengalir ke badan waduk dan *outlet* yang memiliki pintu air sebanyak 1 unit. Kondisi sempadan situ 100% telah di turap beton. Waduk Hankam 1 berbatasan dengan Kawasan pemukiman warga dan sekolah.

Gambar 3.2.1.8 Kondisi turap Waduk Hankam 1

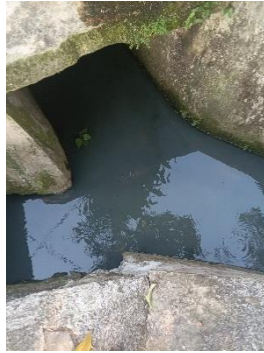
Berdasarkan pemantauan kualitas lingkungan air Waduk Hankam 1 periode 2 Tahun 2023 kondisi saluran ada aliran air limbah namun sangat kecil. Berikut kondisi pintu air di *inlet* Waduk Hankam 1 disajikan pada **Gambar 3.2.1.12**.

Gambar 3.2.1.12 Pintu air di *inlet* Waduk Hankam 1

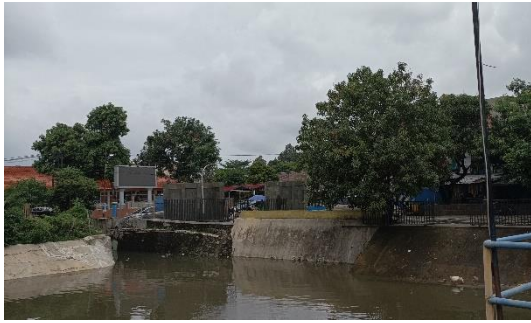
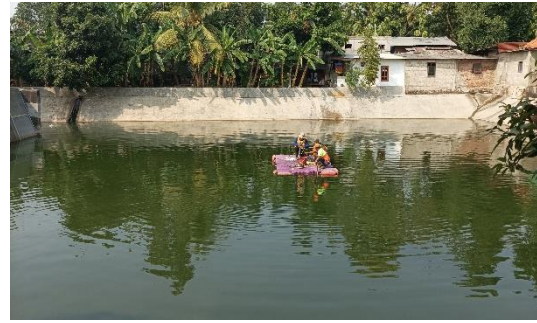
Jumlah saluran di Waduk Hankam 2 terdiri dari *inlet* berupa saluran warga dan *outlet* memiliki pintu air sebanyak 1 unit. Kondisi sempadan situ 100% telah di turap beton. Sumber pencemar di lokasi kegiatan berupa kegiatan domestik rumah tangga, selain itu fungsi dari Waduk Hankam 2 sebagai pengendali banjir.

Gambar 3.2.1.14 Kondisi turap Waduk Hankam 2

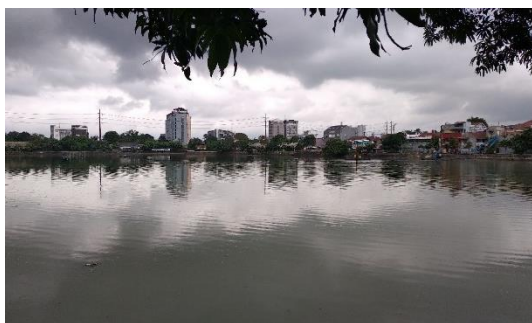
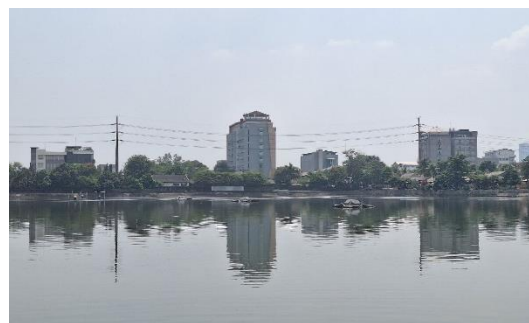
Gambar 3.2.1.24 Kondisi turap Situ Tomang Barat

Jumlah saluran di Situ Tomang Barat terdiri dari *inlet* dan *outlet* yang masing-masing memiliki saluran sebanyak 1 unit. Kondisi sempadan situ 100% telah di turap beton. Situ Tomang Barat memiliki fungsi sebagai situ pengendali banjir.

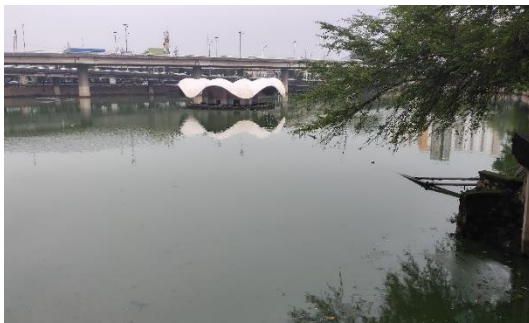
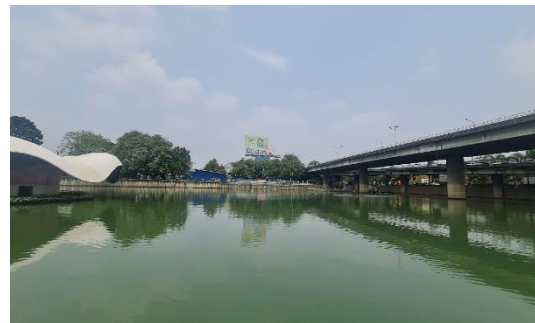
Gambar 3.2.1.29 Kondisi Turap Waduk Empang Bahagia

Jumlah saluran di Waduk Empang Bahagia terdiri dari *inlet* dan *outlet* yang masing-masing memiliki saluran sebanyak 1 unit. Kondisi sempadan situ 100% telah di turap beton. Waduk Empang Bahagia memiliki fungsi sebagai situ pengendali banjir.

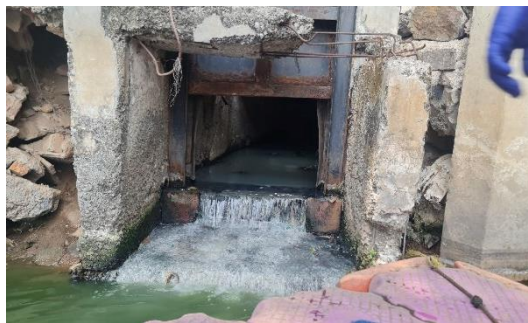
Gambar 3.2.1.33 Pintu air di *inlet* Waduk Empang Bahagia

Berdasarkan pemantauan kualitas lingkungan air Waduk Empang Bahagia periode 2 Tahun 2022 terdapat aliran yang cukup deras. Kondisi *inlet* dan *outlet* waduk 100% telah diturap, harapannya tidak terdapat tanah yang terbawa dari aliran *inlet* tersebut. Sehingga hanya aliran air limbah dari kegiatan domestik rumah tangga. Berikut kondisi pintu air di *inlet* Waduk Empang Bahagia disajikan pada **Gambar 3.2.1.33**.

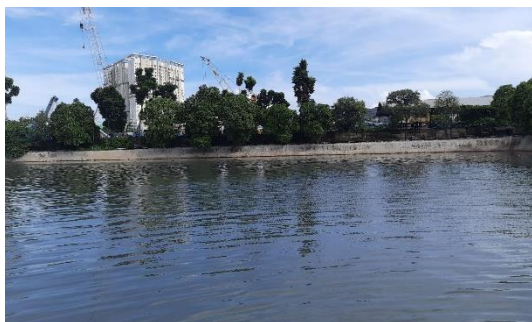
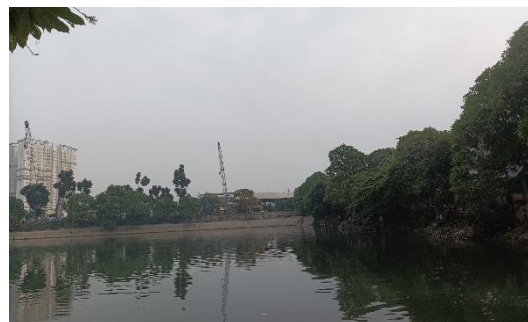
Gambar 3.2.1.35 Kondisi turap Situ Bojong

Jumlah saluran di Situ Bojong terdiri dari *inlet* dan *outlet* yang masing-masing memiliki pintu air sebanyak 1 unit. Kondisi sempadan situ 75% Beton, 25% Tanah. Pada saat pengambilan sampel terdapat aktivitas pengerukan sedimen. Situ Bojong memiliki fungsi sebagai situ pengendali banjir.

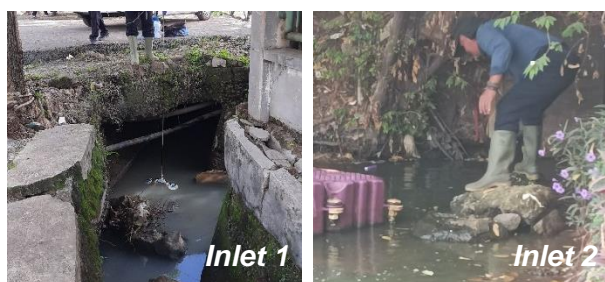
Gambar 3.2.1.39 Pintu air di *inlet* 1 dan *inlet* 2 Situ Bojong

Berdasarkan pemantauan kualitas lingkungan air Situ Bojong periode 2 Tahun 2022 kondisi *inlet* ada namun sangat kecil. *Inlet* masih belum diturap sehingga potensi untuk meningkatnya laju sedimentasi dan erosi akan semakin tinggi. Berikut saluran *inlet* 1 dan *inlet* 2 Situ Bojong disajikan pada **Gambar 3.2.1.39**.

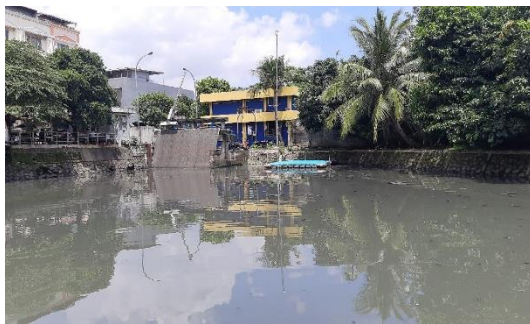
Jumlah saluran di Situ Wijaya Kusuma terdiri dari *inlet* dan yang masing-masing memiliki pintu air sebanyak 1 unit. Kondisi sempadan situ telah di turap beton. Berdasarkan wawancara Situ Wijaya Kusuma sekitar 3 tahun belum dikeruk sehingga kedalaman sedimennya cukup tinggi. Fungsi dari Waduk Wijaya Kusuma adlaah sebagai pengendali banjir.

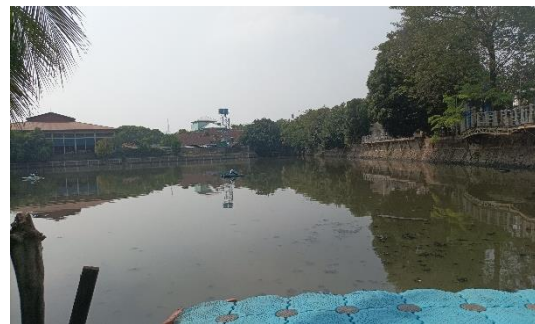
Gambar 3.2.1.41 Kondisi turap Situ Wijaya Kusuma

Pemantauan Periode 2

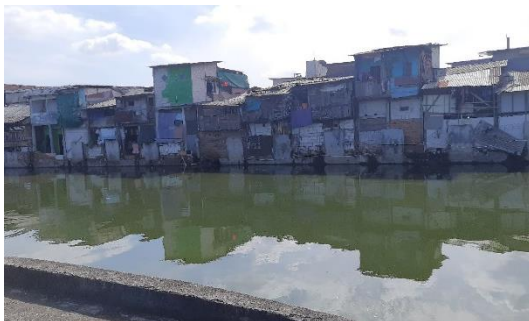
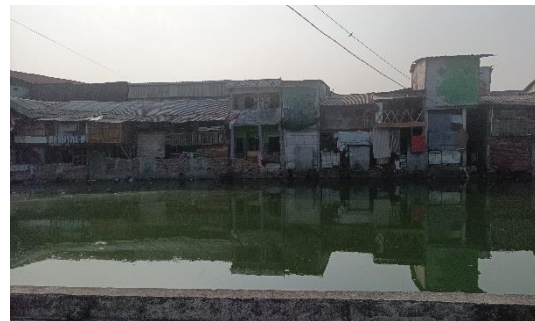
Gambar 3.2.1.46 Kondisi turap Waduk Peternakan

Pemantauan periode 1

Pemantauan Periode 2

Jumlah saluran di Waduk Peternakan *inlet* ada satu yaitu drainase, namun ada pembuangan air limbah secara langsung dari warga yang berbatasan langsung dengan waduk sehingga banyak inputan secara langsung ke waduk (**Gambar 3.2.1.46**). Kondisi sempadan situ 100% telah di turap beton. Waduk Peternakan dibuat untuk pengendalian banjir di area sekitarnya.

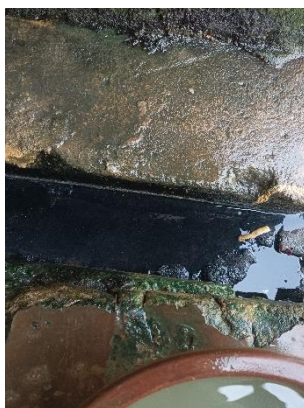
Gambar 3.2.1.50 Pintu Air di *Inlet* Waduk Peternakan

Berdasarkan pemantauan kualitas lingkungan air Waduk Peternakan periode 2 Tahun 2022 kondisi drainase sangat kecil debit. Berikut kondisi drainase di *inlet* Waduk Peternakan disajikan pada **Gambar 3.2.1.50**.

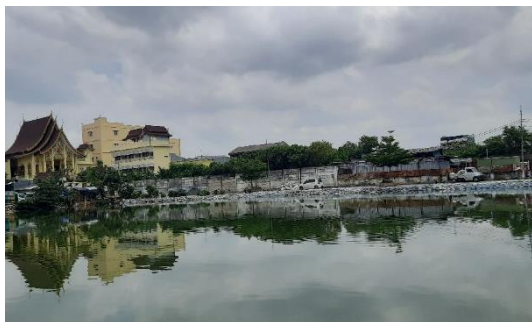
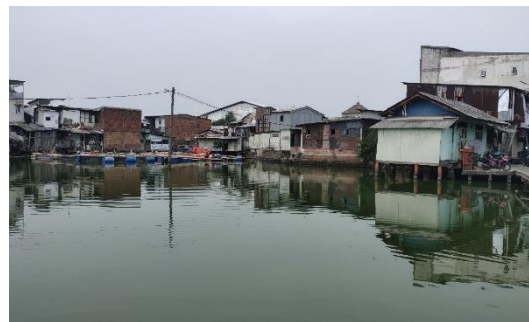
Gambar 3.2.1.52 Kondisi turap Embung Kampung Apung

Jumlah saluran di Embung Kampung Apung terdiri dari *inlet* dan *outlet* yang berasal dari drainase. Kondisi sempadan situ 50% telah di turap beton dan 50% berturap karung yang berisi tanah. Embung Kampung Apung berfungsi sebagai pengendali banjir di area sekitar.

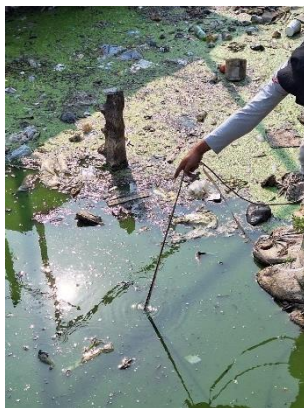
Gambar 3.2.1.56 Pintu air di *inlet* Embung Kampung Apung

Berdasarkan pemantauan kualitas lingkungan air Embung Kampung Apung periode 2 Tahun 2023 kondisi pintu air tidak ada aliran karena sementara waktu pintu air *inlet* di tutup karena sedang adanya kegiatan pengerukan. Sehingga tidak ada debit air limbah yang mengalir. Berikut kondisi pintu air di *inlet* Embung Kampung Apung disajikan pada **Gambar 3.2.1.56**.

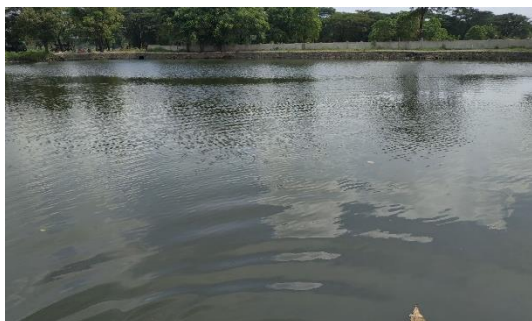
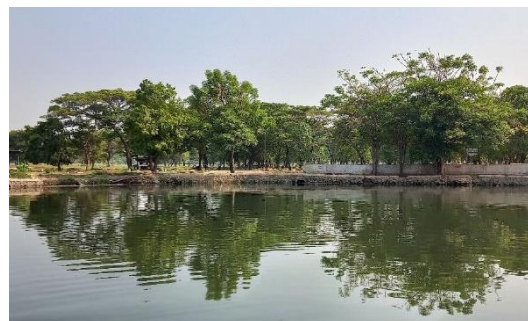
Gambar 3.2.1.58 Kondisi turap Waduk TPU Tegal Alur

Jumlah saluran di Waduk Tegal Alur terdiri dari *inlet* dan *outlet* yang berasal dari saluran Tegal Alur. Kondisi sempadan situ 30% telah di turap beton dan 70% tanah. Fungsi dari TPU Tegal Alur sebagai pengendali banjir untuk daerah sekitarnya.

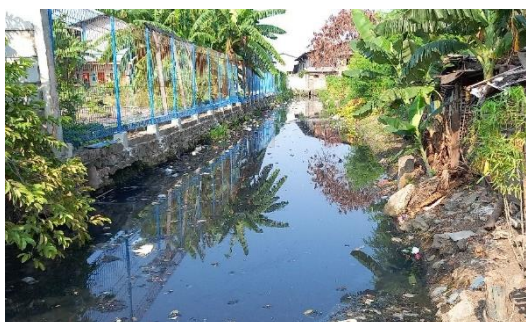
Gambar 3.2.1.62 Kondisi *inlet* Waduk TPU Tegal Alur

Berdasarkan pemantauan kualitas lingkungan air Waduk Tegal Alur periode 2 Tahun 2023 kondisi saluran debit air limbah sangat kecil. Kondisi turap yang rusak dikhawatirkan dapat membuat erosi dan menyebabkan tanah yang terbawa mengendap di badan waduk sehingga mempercepat proses sedimentasi. Berikut saluran *inlet* Waduk Tegal Alur. disajikan pada **Gambar 3.2.1.62**.

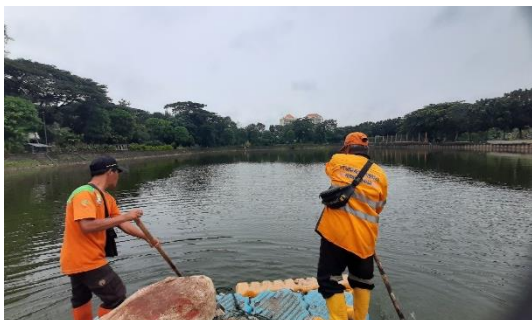
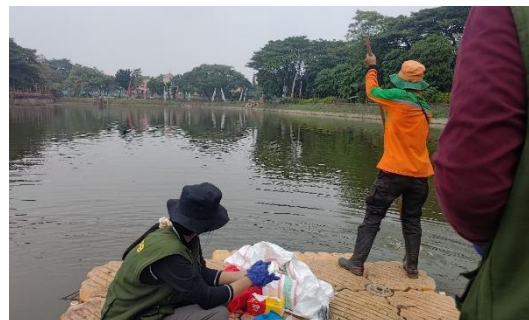
Gambar 3.2.1.64 Kondisi turap Situ Pos Pengumben**b. Kondisi Perairan**

DAS	: Angke-Pesanggrahan
Luas	: 1,17 ha
Kedalaman titik <i>middle</i>	: Periode 1 = 3,00 m Periode 2 = 3,24 m
Saluran <i>Inlet</i>	: Tidak Ada
Saluran	: Drainase ke Kali Pesanggrahan
Mata Air	: Ada
Potensi Sumber Pencemar	: Sampah dari warga yang mancing di Situ
Kondisi Turap	: 100% Beton
Kondisi Wilayah Sekitar	: Kebun pembibitan tanaman
Revitalisasi	: Tidak Ada
Jenis Revitalisasi	: Tidak Ada
Kondisi (pada saat <i>sampling</i>)	: Terawat

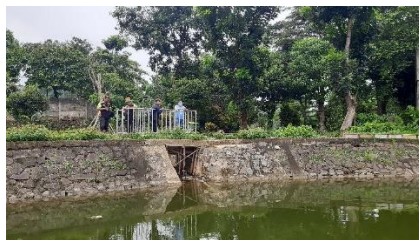
Gambar 3.2.1.68 Kondisi sekitar titik pengamatan Situ Pos Pengumben

Berdasarkan pemantauan kualitas lingkungan air Situ Pos Pengumben periode 2 tahun 2023, Situ Pos Pengumben tidak memiliki *inlet*, sehingga dengan kondisi tersebut pendugaan debit, laju sedimentasi di Situ Pos Pengumben tidak bisa di ukur.

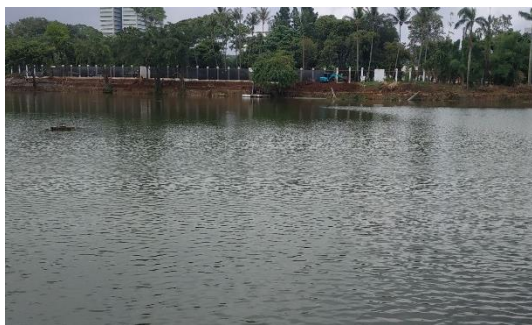
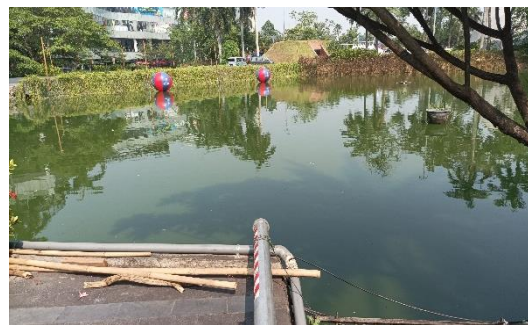
Gambar 3.2.2.2 Kondisi turap Situ Taman Ria Senayan

Pengelolaan Situ Taman Ria Senayan dilakukan secara langsung oleh pihak manajemen mall Senayan Park. Secara umum kondisi perairan Situ Taman Ria Senayan cukup terawat dengan baik yang dapat dilihat bersih sampah plastik selama pengambilan sampel selama dua periode, sedangkan kondisi turap 100% beton (**Gambar 3.2.2.2**). Kedalaman bagian *middle* terukur 142 cm yang menunjukkan adanya proses revitalisasi seperti pengerukan yang telah dilakukan pada tahun 2023 sebelum pengambilan sampel periode kedua.

DAS	: Ciliwung
Luas	: 6,39 ha
Kedalaman titik <i>middle</i>	: Periode 1 = 0,42 m Periode 2 = 1,42 m
Saluran <i>Inlet</i>	: Saluran air
Saluran <i>Outlet</i>	: Tidak ada
Mata Air	: Tidak ada
Potensi Sumber Pencemar	: Limbah domestic
Kondisi Turap	: 100% turap
Kondisi Wilayah Sekitar	: RTH dan pusat perbelanjaan
Revitalisasi	: Ada
Jenis Revitalisasi	: Pengerukan sedimen
Kondisi (pada saat <i>sampling</i>)	: Cukup terawat

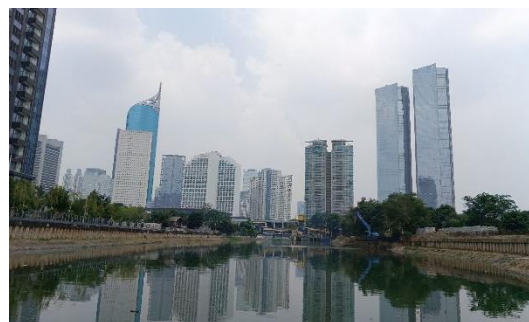
Gambar 3.2.2.7 Kondisi turap Waduk Melati

Pengelolaan Waduk Melati dilakukan perbaikan secara berkala. Secara umum kondisi perairan Waduk Melati adanya perubahan dibandingkan pada tahun-tahun sebelumnya (**Gambar 3.2.2.7**). Sampah plastik tidak terlalu teramai selama pengambilan sampel selama dua periode, sedangkan kondisi turap 100% beton. Kedalaman pada bagian *middle* terukur 154 mencapai hampir 300 cm yang menunjukkan adanya proses revitalisasi seperti pengerukan yang telah dilakukan pada tahun 2023 sebelum pengambilan sampel periode kedua.

DAS	: Ciliwung
Luas	: 3,08 ha
Kedalaman titik <i>middle</i>	: Periode 1 = 1,54 m Periode 2 = 2,96 m
Saluran <i>Inlet</i>	: Saluran PHB Kebon Kacang
Saluran <i>Outlet</i>	: Pintu Air
Mata Air	: Tidak ada
Potensi Sumber Pencemar	: Limbah Domestik
Kondisi Turap	: 100% Turap
Kondisi Wilayah Sekitar	: Gedung perkantoran, pusat perbelanjaan, dan pemukiman
Revitalisasi	: Ada
Jenis Revitalisasi	: Pengerukan Sedimen
Kondisi (pada saat <i>sampling</i>)	: Cukup terawatt

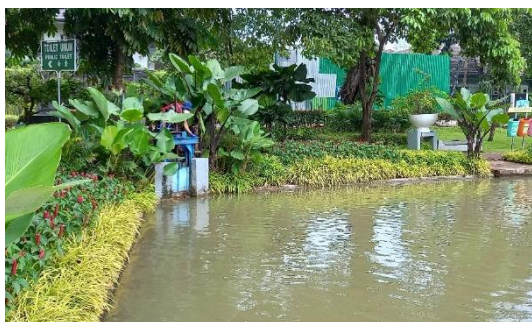
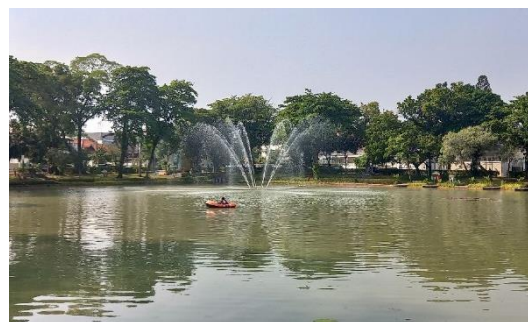
Gambar 3.2.2.13 Kondisi turap Situ Lembang**b. Kondisi Perairan**Kecenderungan nilai IP sejak pemantauan tahun 2015-2023

Secara umum kondisi perairan Situ Lembang cukup terawat dengan baik yang dapat dilihat bersih sampah plastik selama pengambilan sampel selama dua periode, sedangkan kondisi turap 100% beton (**Gambar 3.2.2.13**). Disamping itu, pada bagian tengah situ terdapat air mancur yang berfungsi untuk keindahan situ, juga dapat digunakan proses aerasi dan oksidasi bahan organik. Kedalaman bagian *middle* mengalami penurunan secara drastis dibandingkan selama dua periode, menunjukkan tidak adanya proses revitalisasi seperti pengerukan yang dilakukan pada tahun 2023.

DAS	: Ciliwung
Luas	: 0,57 ha
Kedalaman titik <i>middle</i>	: Periode 1 = 4,8 m Periode 2 = 1,6 m
Saluran <i>Inlet</i>	: Tidak ada
Saluran <i>Outlet</i>	: Drainase
Mata Air	: Ada
Potensi Sumber Pencemar	: Serasah
Kondisi Turap	: 100% Turap beton
Kondisi Wilayah Sekitar	: Taman dan pemukiman
Revitalisasi	: Tidak ada
Jenis Revitalisasi	: Tidak ada
Kondisi (pada saat <i>sampling</i>)	: Terawat

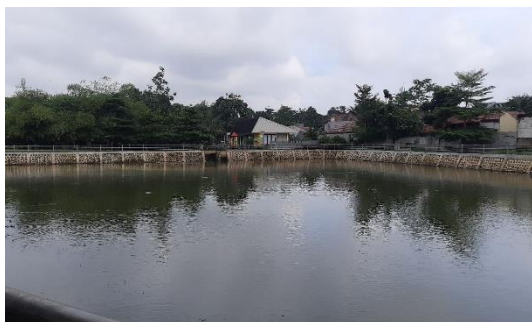
Pemantauan periode 1

DAS	: Ciliwung
Luas	: 1,03 ha
Kedalaman titik <i>middle</i>	: Periode 1 = 1 m Periode 2 = 0,75 m
Saluran <i>Inlet</i>	: drainase warga
Saluran <i>Outlet</i>	: Kali Krukut
Mata Air	: Tidak Ada
Potensi Sumber Pencemar	: Limbah domestik
Kondisi Turap	: 100% beton
Kondisi Wilayah Sekitar	: Pemukiman dan kali
Revitalisasi	: Tidak ada
Jenis Revitalisasi	: Tidak ada
Kondisi (pada saat <i>sampling</i>)	: Cukup Terawat

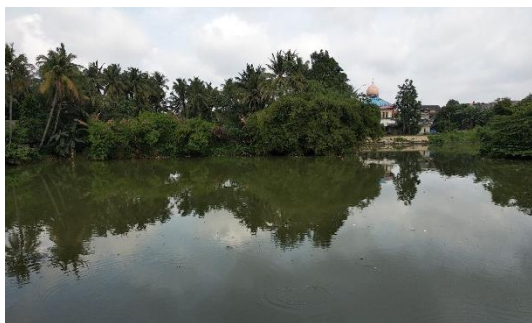
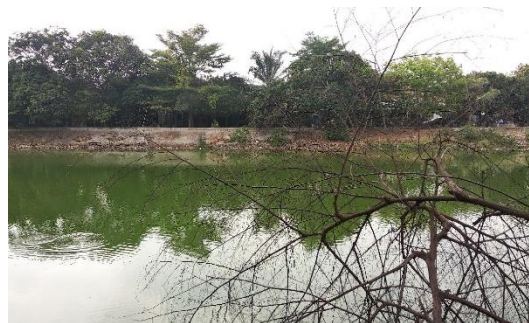
Gambar 3.2.3.8 Kondisi turap Situ Mangga Bolong**b. Kondisi Perairan**Kecenderungan Indeks Pencemaran Tahun 2015-2023

DAS	: Ciliwung
Luas	: 7,45 ha
Kedalaman titik <i>middle</i>	: Periode 1 = 1,23 m Periode 2 = 0,45 m
Saluran <i>Inlet</i>	: PHB Mangga Bolong
Saluran <i>Outlet</i>	: PHB Mangga Bolong
Mata Air	: Tidak Ada
Potensi Sumber Pencemar	: Limbah domestik warga sekitar Situ
Kondisi Turap	: 80% beton dan 20% tanah
Kondisi Wilayah Sekitar	: pemukiman penduduk
Revitalisasi	: Tidak ada
Jenis Revitalisasi	: Tidak ada
Kondisi (pada saat <i>sampling</i>)	: Cukup terawat

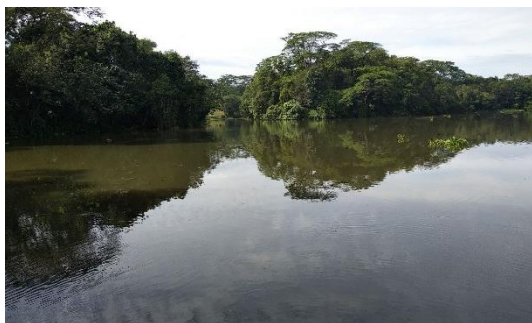
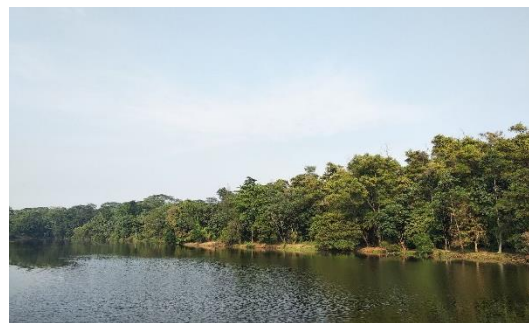
Gambar 3.2.3.13 Kondisi turap Situ Salam UI**b. Kondisi Perairan**Kecenderungan Indeks Pencemaran Tahun 2015-2023

DAS	: Ciliwung
Luas	: 16,78 ha
Kedalaman titik <i>middle</i>	: Periode 1 = 1,87 m Periode 2 = 0,80 m
Saluran <i>Inlet</i>	: Danau Ulin dan danau Puspa
Saluran <i>Outlet</i>	: PHB UI
Mata Air	: Tidak ada
Potensi Sumber	: Air limbah domestik yang masuk melalui danau Ulin dan
Pencemar	: Puspa
Kondisi Turap	: 100% tanah
Kondisi Wilayah Sekitar	: Lahan hijau, sarana pendidikan
Revitalisasi	: Tidak ada
Jenis Revitalisasi	: Tidak ada
Kondisi (pada saat <i>sampling</i>)	: Cukup terawat

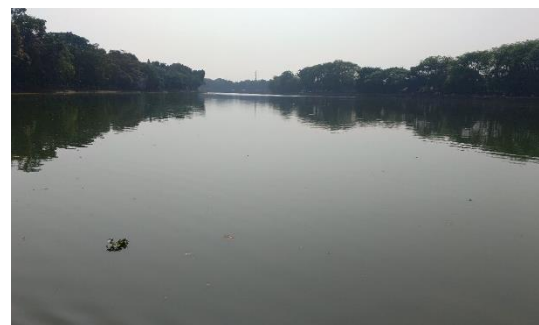
Gambar 3.2.3.18 Kondisi turap Situ Babakan**b. Kondisi Perairan**Kecenderungan Indeks Pencemaran Tahun 2015-2023

DAS	: Ciliwung
Luas	: 23,48 ha
Kedalaman titik <i>middle</i>	: Periode 1 = 1,10 m Periode 2 = 1,21 m
Saluran <i>Inlet</i>	: Drainase warga
Saluran <i>Outlet</i>	: PHB Pulo
Mata Air	: Ada
Potensi Sumber Pencemar	: Air limbah domestik dari warga sekitar
Kondisi Turap	: 80% beton dan 20% tanah
Kondisi Wilayah Sekitar	: Hutan kota, bangunan cagar budaya, warung
Revitalisasi	: Tidak ada
Jenis Revitalisasi	: Tidak ada
Kondisi (pada saat <i>sampling</i>)	: Cukup terawat

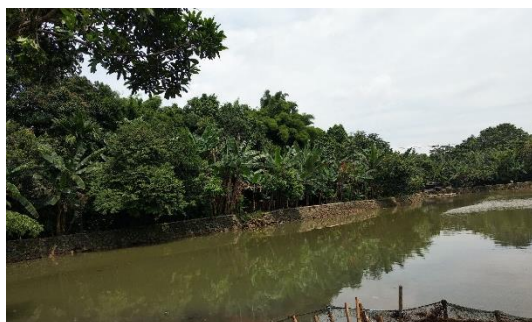
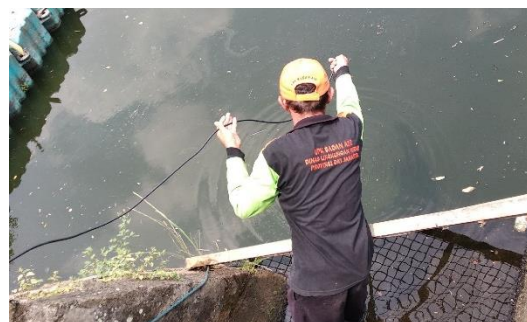
Gambar 3.2.3.23 Kondisi turap Situ Sagu

DAS	: Ciliwung
Luas	: 0,39 ha
Saluran <i>Inlet</i>	: drainase warga
Saluran <i>Outlet</i>	: saluran air Ragunan
Mata Air	: Tidak Ada
Potensi Sumber Pencemar	: Limbah domestik dari pemukiman sekitar
Kondisi Turap	: 100% beton
Kondisi Wilayah Sekitar	: Pemukiman dan lahan hijau
Revitalisasi	: Tidak Ada
Jenis Revitalisasi	: Tidak Ada
Kondisi (pada saat <i>sampling</i>)	: Cukup terawat

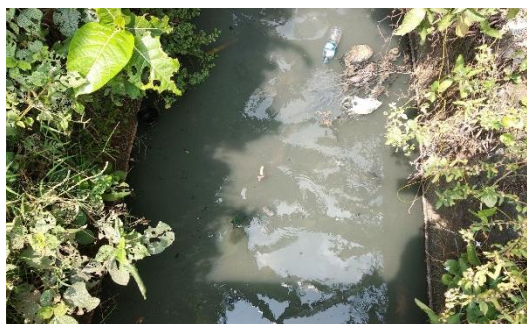
Tidak adanya aliran air di titik *inlet* Situ Sagu menyebabkan tidak bisa diukurnya debit air (**Gambar 3.2.3.27**). Oleh karena itu, perhitungan laju sedimentasi dan erosi tidak dapat dilakukan. Pendekatan yang digunakan untuk menghitung laju sedimentasi di saluran *inlet* dan tingkat erosi berdasarkan nilai debit air dan konsentrasi total padatan tersuspensi (TSS). Kondisi sempadan dengan turap 100 % tentu akan meminimalisir daerah tangkapan air yang pada akhirnya pengaruh fluktuasi parameter kekeruhan dan TSS.

Gambar 3.2.3.27 Kondisi *inlet* di Situ Sagu (tidak ada aliran)

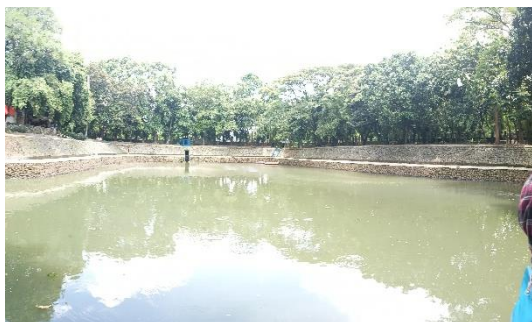
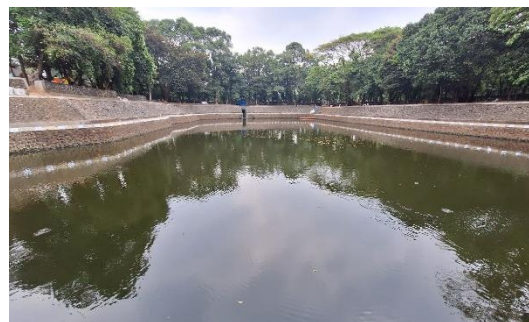
DAS	: Ciliwung
Luas	: 0,26 ha
Saluran <i>Inlet</i>	: PHB Jalan Pranca
Saluran <i>Outlet</i>	: Kali Krukut
Mata Air	: Tidak ada
Potensi Sumber Pencemar	: air limbah domestik dari PHB Jalan Pranca
Kondisi Turap	: 100% beton
Kondisi Wilayah Sekitar	: lahan hijau, jalan raya, gedung pemerintahan
Revitalisasi	: Tidak ada
Jenis Revitalisasi	: Tidak ada
Kondisi (pada saat <i>sampling</i>)	: cukup terawat

Gambar 3.2.3.29 Kondisi turap Situ Walikota Jakarta Selatan**b. Kondisi Perairan**Kecenderungan Indeks Pencemaran Tahun 2015-2023

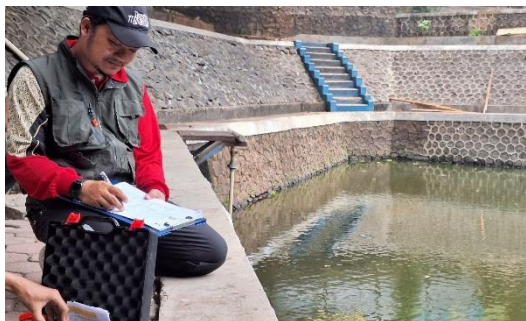
Tidak adanya aliran air di titik *inlet* di Situ Walikota Jakarta Selatan menyebabkan tidak bisa diukur debit air (**Gambar 3.2.3.33**). Oleh karena itu, perhitungan laju sedimentasi

dan erosi tidak dapat dilakukan. Pendekatan yang digunakan untuk menghitung laju sedimentasi di saluran *inlet* dan tingkat erosi berdasarkan nilai debit air dan konsentrasi total padatan tersuspensi (TSS). Kondisi sempadan dengan turap 100 % tentu akan meminimalisir daerah tangkapan air yang pada akhirnya pengaruh fluktuasi parameter kekeruhan dan TSS.

Gambar 3.2.3.33 Kondisi *inlet* di Situ Walikota Jakarta Selatan (tidak ada aliran)

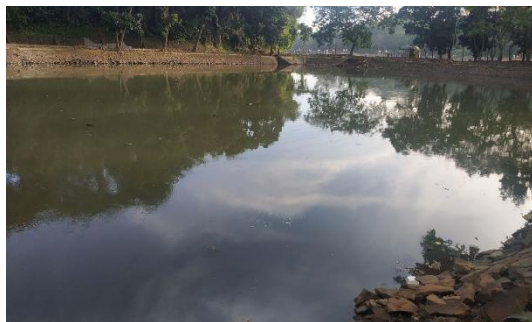
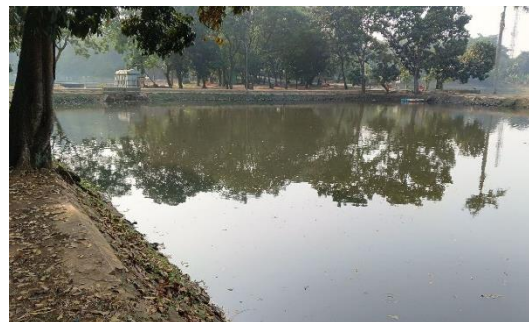
DAS	: Ciliwung
Luas	: 0,34 ha
Saluran <i>Inlet</i>	: PHB Ragunan/Sarua
Saluran <i>Outlet</i>	: PHB Ragunan/Sarua dan Situ Ragunan Pemancingan
Mata Air	: Tidak ada
Potensi Sumber Pencemar	: Air limbah domestik yang berasal dari PHB Ragunan
Kondisi Turap	: 100% beton
Kondisi Wilayah Sekitar	: Lahan hijau
Revitalisasi	: Tidak ada
Jenis Revitalisasi	: Tidak ada
Kondisi (pada saat <i>sampling</i>)	: Cukup terawat Terdapat saringan sampah

Gambar 3.2.3.35 Kondisi turap Situ Ragunan 2**b. Kondisi Perairan**Kecenderungan Indeks Pencemaran Tahun 2016-2023

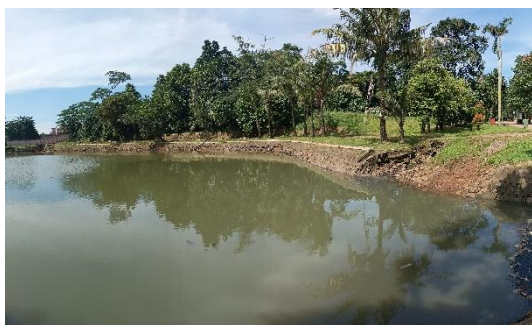
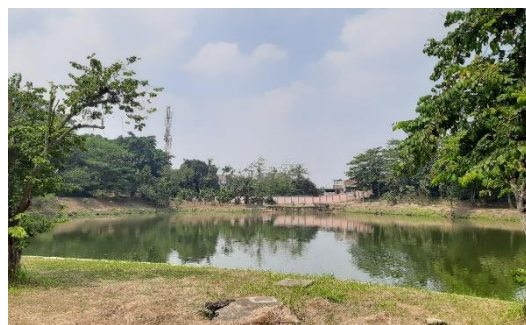
DAS	: Ciliwung
Luas	: 1,05 ha
Saluran <i>Inlet</i>	: PHB Gudang Baru
Saluran <i>Outlet</i>	: Situ Ragunan 2
Mata Air	: Tidak ada
Potensi Sumber Pencemar	: Air limbah domestik dari PHB Gudang Baru
Kondisi Turap	: 100% beton
Kondisi Wilayah Sekitar	: Lahan hijau dan perbatasan dengan pemukiman
Revitalisasi	: Tidak ada
Jenis Revitalisasi	: Tidak ada
Kondisi (pada saat <i>sampling</i>)	: Cukup terawat

Gambar 3.2.3.40 Kondisi turap Situ Ragunan 3

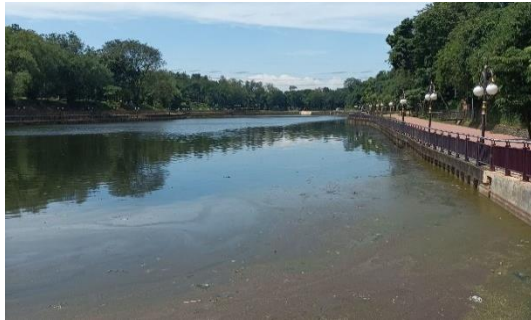
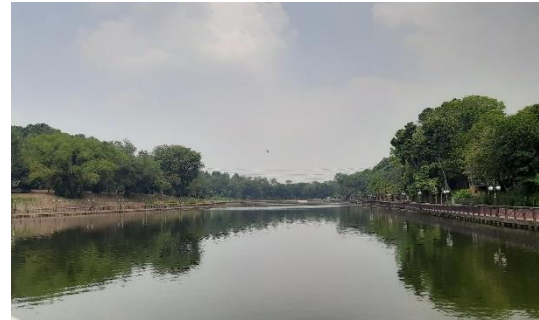
DAS	: Ciliwung
Luas	: 3,6 ha
Saluran <i>Inlet</i>	: Situ Ragunan 3 dan Ragunan 2
Saluran <i>Outlet</i>	: PHB Ragunan/Sarua

Mata Air	: Tidak ada
Potensi Sumber Pencemar	: Limbah domestik
Kondisi Turap	: 100% beton
Kondisi Wilayah Sekitar	: Lahan hijau
Revitalisasi	: Tidak ada
Jenis Revitalisasi	: Tidak ada
Kondisi (pada saat <i>sampling</i>)	: Cukup terawat

Gambar 3.2.3.45 Kondisi turap Situ Ragunan Pemancingan

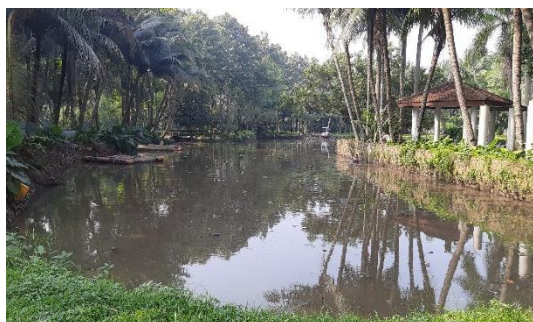
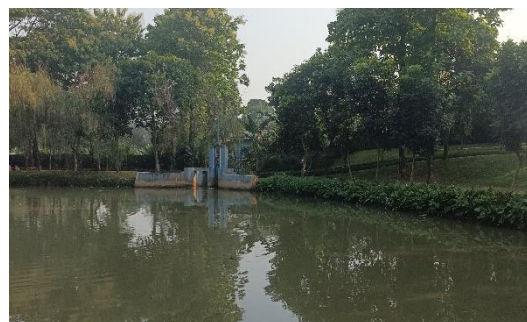
Gambar 3.2.3.50 Kondisi turap Waduk Dadap Merah**b. Kondisi Perairan**Kecenderungan Indeks Pencemaran Tahun 2019-2023

DAS	: Ciliwung
Luas	: 0,38 ha
Kedalaman titik <i>middle</i>	: Periode 1 = 0,90 m Periode 2 = 0,64 m
Saluran <i>Inlet</i>	: PHB Joe/Pulo
Saluran <i>Outlet</i>	: PHB Joe/Pulo
Mata Air	: Tidak ada
Potensi Sumber Pencemar	: Air limbah domestik dari PHB Joe/Pulo
Kondisi Turap	: 50% beton dan 50% tanah
Kondisi Wilayah Sekitar	: Taman kota dan pemukiman
Revitalisasi	: Tidak ada
Jenis Revitalisasi	: Tidak ada
Kondisi (pada saat <i>sampling</i>)	: Cukup terawat

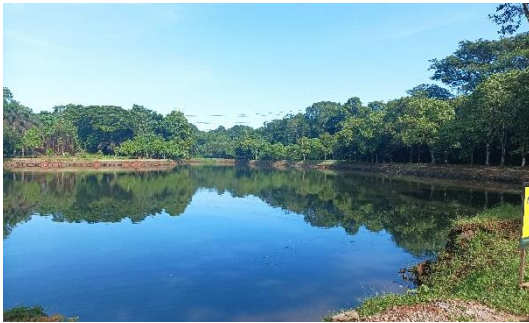
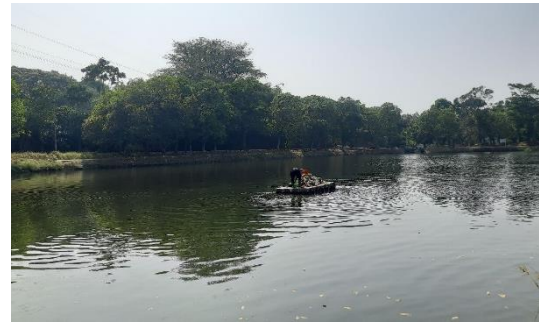
Gambar 3.2.3.55 Kondisi turap Waduk Bonbin Ragunan

DAS	: Ciliwung
Luas	: 2,09 ha
Kedalaman titik <i>middle</i>	: 1,40 m
Saluran <i>Inlet</i>	: PHB Sarua dan saluran drainase
Saluran <i>Outlet</i>	: Situ Ragunan 2 (Danau Keramat)
Mata Air	: Ada
Potensi Sumber Pencemar	: Limbah domestik dari PHB Sarua dan warga sekitar situ
Kondisi Turap	: 100% beton
Kondisi Wilayah Sekitar	: lahan hijau
Revitalisasi	: Tidak ada
Jenis Revitalisasi	: Tidak ada
Kondisi (pada saat <i>sampling</i>)	: Cukup terawat
	Tidak ditemukan sampah di Situ maupun di sempadan

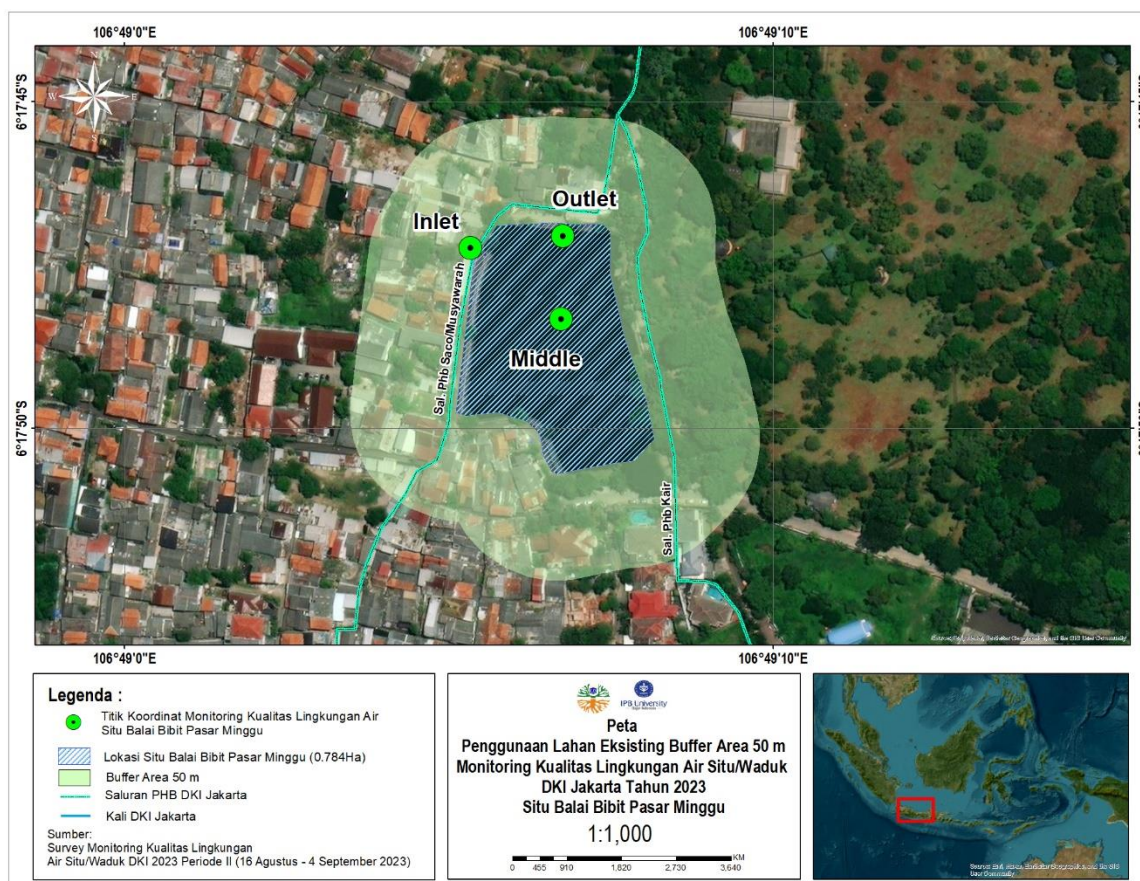
Gambar 3.2.3.59 Buffer area Situ Balai Bibit Pasar Minggu

Berdasarkan hasil analisis penggunaan lahan pada kawasan sempadan di Situ Balai Bibit Pasar Minggu (*buffer area* 50 m), persentase area masih sesuai dengan peruntukan sebesar 39,75 % dan 60,25 % tidak sesuai dengan peruntukannya berdasarkan Peraturan Menteri PUPR No. 28 Tahun 2015. Persentase area yang tidak sesuai dengan peruntukannya didominasi oleh rumah kecil, sedang, dan besar sebesar 51,67 %. Berdasarkan area yang tidak sesuai dengan peruntukannya dapat dilihat bahwa dominansi adalah pemukiman, sehingga dapat dikatakan pengaruh kegiatan antropogenik adalah sumber pencemar utama di Situ Balai Bibit Pasar Minggu selain pengaruh adanya *input* dari saluran PHB Saco Musyawarah disaat kondisi meluap saat musim hujan.

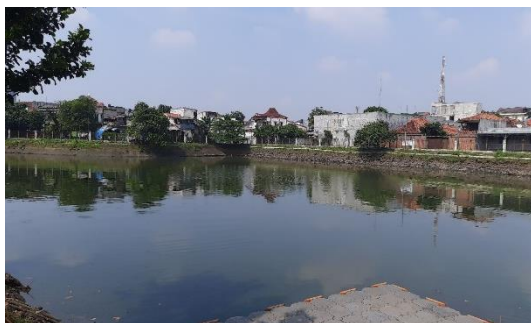
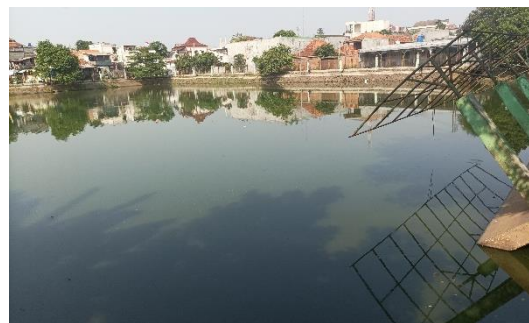
Gambar 3.2.3.60 Kondisi turap Situ Balai Bibit Pasar Minggu

DAS	: Ciliwung
Luas	: 0,78 ha
Kedalaman titik <i>middle</i>	: 1,83 m
Saluran <i>Inlet</i>	: PHB Saco/Musyawah
Saluran <i>Outlet</i>	: PHB Saco/Musyawah
Mata Air	: Tidak ada
Potensi Sumber	: Limbah domestik dari PHB Saco/Musyawah dan warga
Pencemar	: sekitar Situ
Kondisi Turap	: 100% beton
Kondisi Wilayah Sekitar	: Lahan hijau dan pemukiman
Revitalisasi	: Tidak ada
Jenis Revitalisasi	: Tidak ada
Kondisi (pada saat <i>sampling</i>)	: Cukup terawat

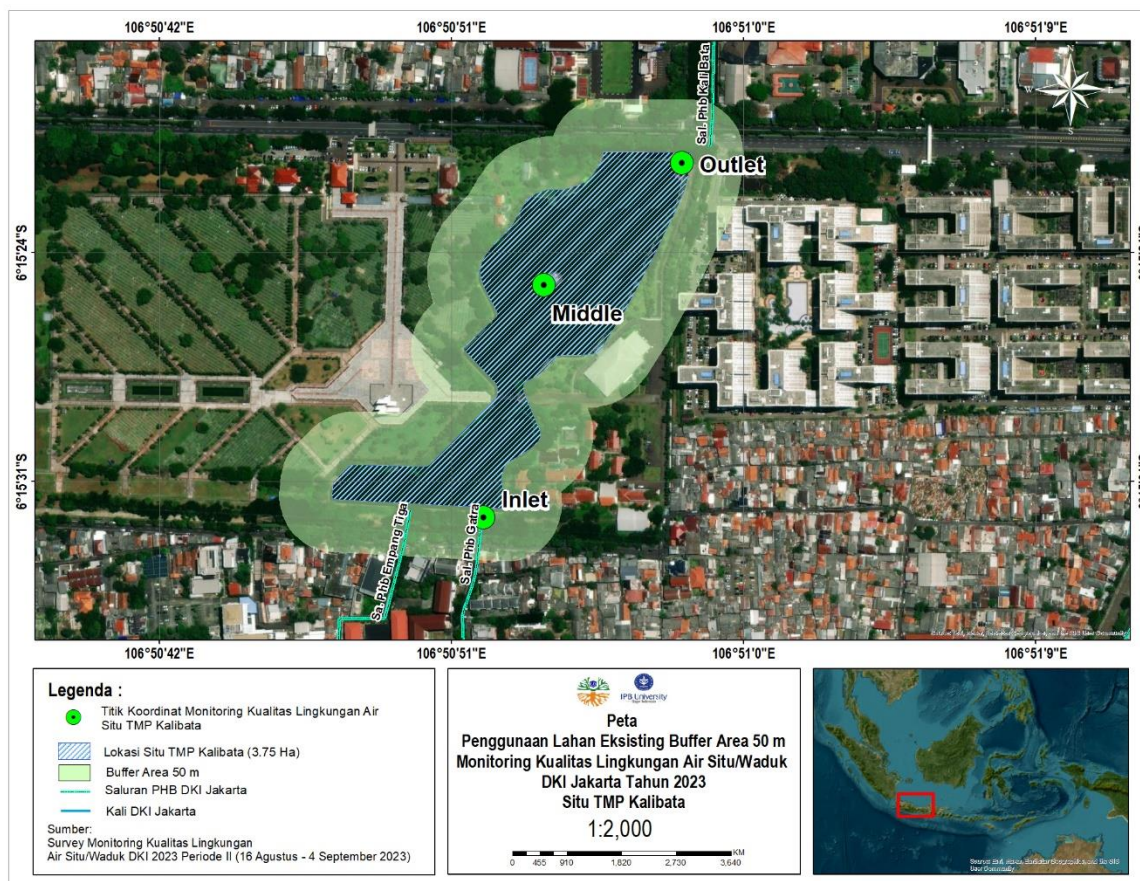
Gambar 3.2.3.64 Buffer area Situ TMP Kalibata

Berdasarkan hasil analisis penggunaan lahan pada kawasan sempadan (*buffer area* 50 m) di Situ TMP Kalibata, 92,08 % area masih sesuai dengan peruntukannya dan 7,92 % tidak sesuai dengan peruntukan berdasarkan Peraturan Menteri PUPR No. 28 Tahun 2015. Persentase area yang tidak sesuai dengan peruntukannya didominasi oleh rumah kecil, sedang, dan besar yang berada di belakang kawasan TMP Kalibata. Menurunnya status mutu air berdasarkan IP (cemar berat) disebabkan ditutupnya saluran *outlet* selama kegiatan perbaikan saluran gorong-gorong di luar area *outlet*. Terakumulasinya buangan air limbah yang berasal dari PHB serta tidak adanya debit air keluar mengakibatkan proses dekomposisi bahan organik berjalan lambat sehingga menurunkan kualitas air situ. Selain itu, musim kemarau sangat mempengaruhi proses dekomposisi bahan organik dengan minimnya pengenceran atau purifikasi di dalam situ yang berasal dari air hujan.

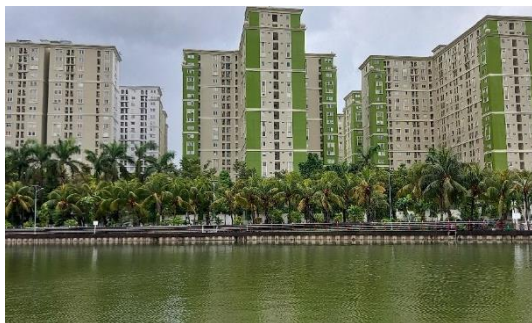
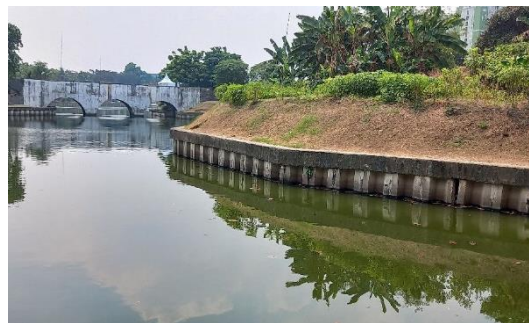
Gambar 3.2.3.65 Kondisi turap Situ TMP Kalibata**b. Kondisi Perairan**Kecenderungan Indeks Pencemaran Tahun 2015-2023

DAS	: Ciliwung
Luas	: 3,75 ha
Kedalaman titik <i>middle</i>	: 0,93 m
Saluran <i>Inlet</i>	: PHB Gatra dan PHB Empang Tiga
Saluran <i>Outlet</i>	: PHB Kali Baru
Mata Air	: Ada
Potensi Sumber Pencemar	: Air limbah domestik dari PHB Gatra dan PHB Empang Tiga
Kondisi Turap	: 100% beton
Kondisi Wilayah Sekitar	: Pemakaman, lahan hijau, pemukiman
Revitalisasi	: Tidak ada
Jenis Revitalisasi	: Tidak ada
Kondisi (pada saat <i>sampling</i>)	: Cukup terawat
