LAPORAN AKHIR

Pemantauan Kualitas Lingkungan Air Situ/Waduk Provinsi DKI Jakarta

Disusun oleh:
Pusat Penelitian Lingkungan Hidup
Institut Pertanian Bogor

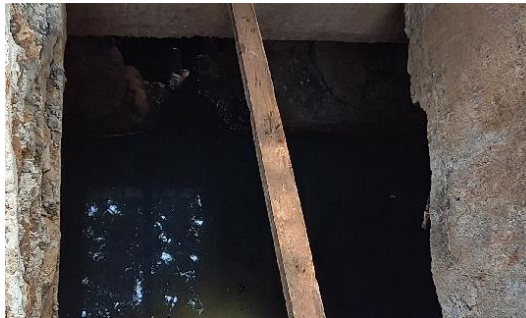
Gambar 3.2.3.69 Kondisi *inlet* Situ TMP Kalibata (tidak ada aliran)

Tidak adanya aliran air di titik *inlet* di Situ TMP Kalibata menyebabkan tidak bisa diukur debit air (**Gambar 3.2.3.68**). Oleh karena itu, perhitungan laju sedimentasi dan erosi tidak dapat dilakukan. Pendekatan yang digunakan untuk menghitung laju sedimentasi di saluran *inlet* dan tingkat erosi berdasarkan nilai debit air dan konsentrasi total padatan tersuspensi (TSS). Kondisi sempadan dengan turap 100 % tentu akan meminimalisir daerah tangkapan air yang pada akhirnya pengaruh fluktuasi parameter kekeruhan dan TSS.

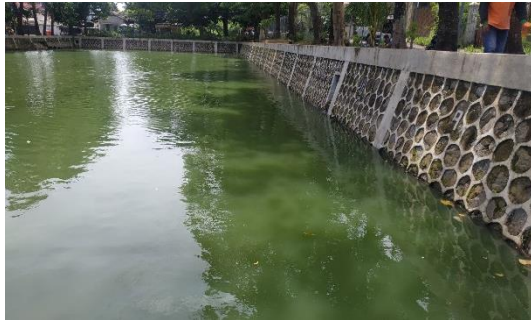
Pemantauan periode 1

DAS	: Ciliwung
Luas	: 0,44 ha
Saluran <i>Inlet</i>	: Drainase (8 saluran) warga dan limpasan jalan
Saluran <i>Outlet</i>	: PHB Komplek POLRI
Mata Air	: Tidak ada

Potensi Sumber Pencemar	: Air limbah domestik dari pemukiman sekitar Situ
Kondisi Turap	: 100% beton (sekitar 10% turap dalam kondisi rusak)
Kondisi Wilayah Sekitar	: Pemukiman, jalan dan pepohonan
Revitalisasi	: Tidak ada
Jenis Revitalisasi	: Tidak ada
Kondisi (pada saat <i>sampling</i>)	: Cukup terawat

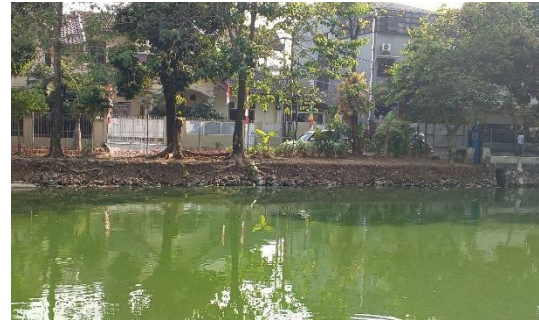
Gambar 3.2.3.71 Kondisi turap Situ Sigura-Gura

Pemantauan Periode 2

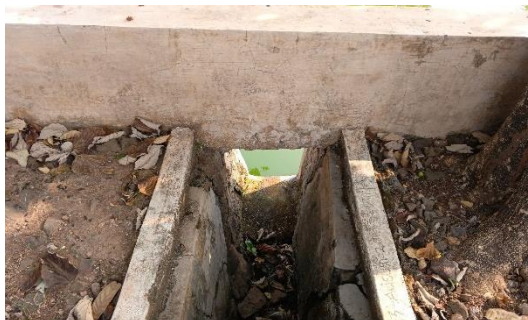
Gambar 3.2.3.75 Kondisi *inlet* Situ Sigura-Gura

Tidak adanya aliran air di titik *inlet* di Situ Sigura-Gura menyebabkan tidak bisa diukurnya debit air (**Gambar X**). Oleh karena itu, perhitungan laju sedimentasi dan erosi tidak dapat dilakukan. Pendekatan yang digunakan untuk menghitung laju sedimentasi di saluran *inlet* dan tingkat erosi berdasarkan nilai debit air dan konsentrasi total padatan tersuspensi (TSS). Kondisi sempadan dengan turap 100 % tentu akan meminimalisir daerah tangkapan air yang pada akhirnya pengaruh fluktuasi parameter kekeruhan dan TSS.

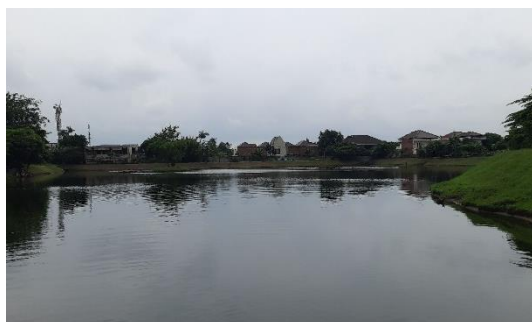
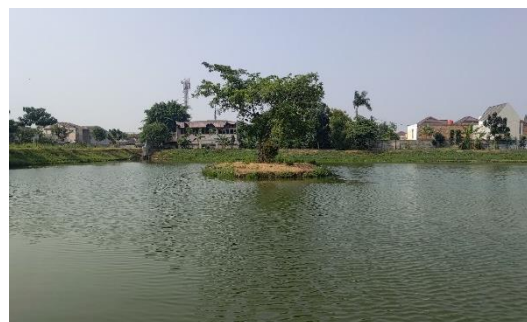
Gambar 3.2.3.77 Kondisi turap Situ Rawa Lindung

DAS	: Angke-Pesanggrahan
Luas	: 1,23 ha
Kedalaman titik <i>middle</i>	: 1,54 m
Saluran <i>Inlet</i>	: PHB Rawa lindung dan warga sekitar Situ
Saluran <i>Outlet</i>	: PHB Rawa lindung
Mata Air	: Tidak ada
Potensi Sumber Pencemar	: Air limbah domestik, industri tekstil (<i>home industry</i>)
Kondisi Turap	: 100% tanah
Kondisi Wilayah Sekitar	: Pemukiman, home industri, bengkel, lahan hijau
Revitalisasi	: Tidak ada
Jenis Revitalisasi	: Tidak ada
Kondisi (pada saat <i>sampling</i>)	: Cukup terawat

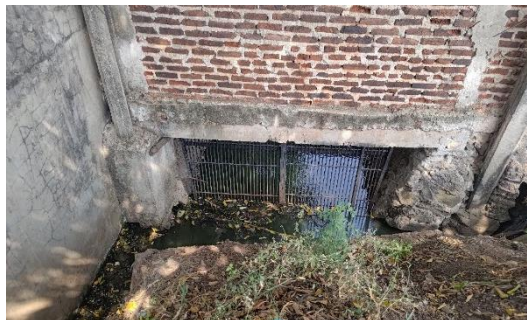
Gambar 3.2.3.81 Kondisi *inlet* Situ Rawa Lindung

Tidak adanya aliran air di titik *inlet* di Situ Rawa Lindung menyebabkan tidak bisa diukur debit air (**Gambar X**). Oleh karena itu, perhitungan laju sedimentasi dan erosi tidak dapat dilakukan. Pendekatan yang digunakan untuk menghitung laju sedimentasi di saluran *inlet* dan tingkat erosi berdasarkan nilai debit air dan konsentrasi total padatan tersuspensi (TSS). Kondisi sempadan dengan turap 100 % tentu akan meminimalisir daerah tangkapan air yang pada akhirnya pengaruh fluktuasi parameter kekeruhan dan TSS.

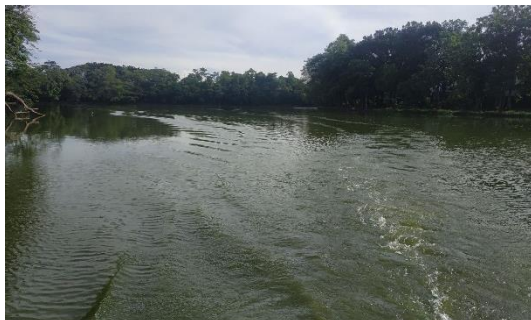
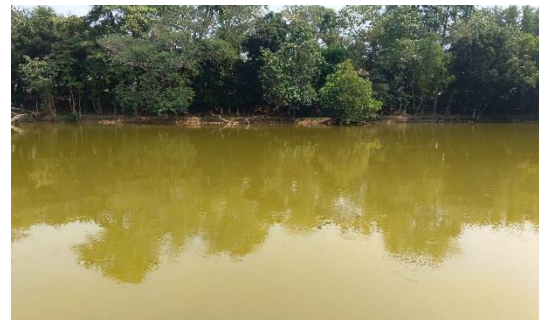
Gambar 3.2.4.2 Kondisi turap Situ Rawa Dongkal

Saluran <i>Outlet</i>	: PHB Pankes Munjul
Mata Air	: Ada
Potensi Sumber Pencemar	: Air limbah domestik
Kondisi Turap	: 100% tanah
Kondisi Wilayah Sekitar	: Lahan hijau dan pemukiman
Revitalisasi	: Tidak ada
Jenis Revitalisasi	: Tidak ada
Kondisi (pada saat <i>sampling</i>)	: Cukup terawat Ditemukan sedikit sampah plastik, daun dan ranting

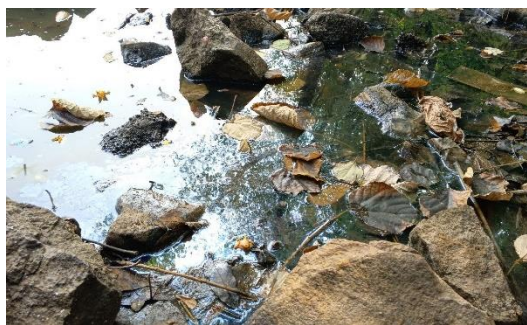
Gambar 3.2.4.6 Kondisi *Inlet* Situ Rawa Dongkal

Pada titik *inlet* aliran air sangat kecil. Sehingga penilaian laju sedimentasi dan erosi tidak dapat dilakukan. Sedimentasi adalah hasil proses erosi, baik berupa erosi permukaan, erosi parit, atau jenis erosi tanah lainnya. Sedimen umumnya mengendap dibagian bawah kaki bukit, di daerah genangan banjir, di saluran air, sungai dan waduk (Asdak, 2014). Dari proses sedimentasi, hanya sebagian aliran sedimen di sungai yang diangkut keluar dari DAS, sedangkan yang lain mengendap di lokasi tertentu dari sungai. Menurut Loebis (1993) air yang memasuki waduk membawa angkutan sedimen hasil erosi pada DAS yang kemudian sebagian akan mengendap di dalam waduk berupa *wash load*, *suspended load*, dan *bed load*.

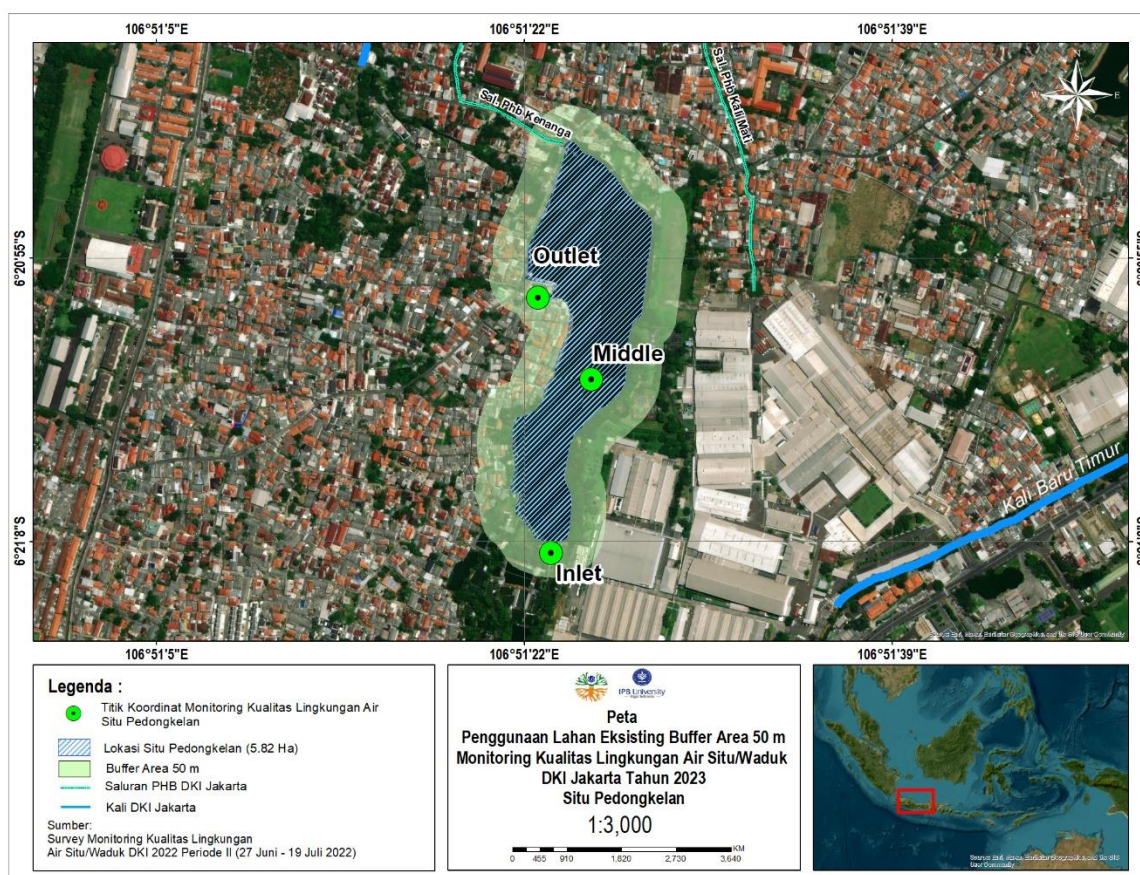
Gambar 3.2.4.7 Buffer area Situ Pedongkelan

Situ Pedongkelan, berada dalam wilayah administratif Kota Jakarta Timur yang berbatasan dengan Kota Depok (**Gambar 3.2.4.7**). Situ Pedongkelan (JT2) berlokasi di Jl. Telaga, Kel. Pekayon, Kec. Pasar Rebo dan Jl. Telaga, Kel. Tugu, Kec. Cimanggis, Depok, Jawa Barat.

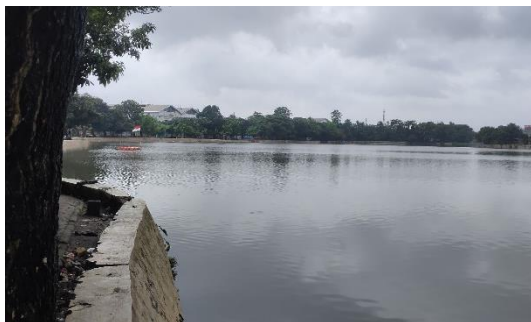
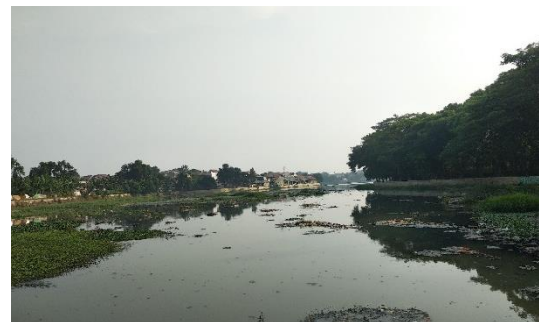
Gambar 3.2.4.8 Kondisi turap Situ Pedongkelan

Jika dilihat dari kondisi tutupan lahan di sekitar sempadan situ (50 meter dari tinggi maksimum muka air di pinggir situ), diperoleh bahwa 69 persen dari tutupan lahan pada sempadan situ memenuhi peruntukan sesuai dengan aturan Peraturan Menteri Pekerjaan Umum dan Perumahan Rakyat Republik Indonesia Nomor 28/PRT/M/2015, sedangkan sekitar 30 persen tidak sesuai peruntukan. Sempadan didominasi oleh tanah dan pepohonan sekitar perumahan dan terdapat penyemenan (turap) pada pinggir situ hingga 100 persen. Terdapat satu *inlet* yang bersumber dari sungai dan dua *outlet* berupa pintu air pada Situ Pedongkelan.

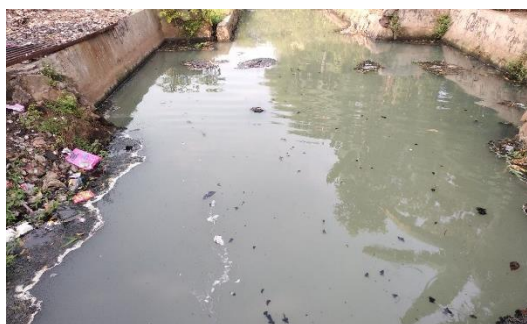
Gambar 3.2.4.12 Kondisi *Inlet* Situ Pedongkelan

Pada titik *inlet* aliran air sangat kecil. Sehingga penilaian laju sedimentasi dan erosi tidak dapat dilakukan. Sedimentasi adalah hasil proses erosi, baik berupa erosi permukaan, erosi parit, atau jenis erosi tanah lainnya. Sedimen umumnya mengendap dibagian bawah kaki bukit, di daerah genangan banjir, di saluran air, sungai dan waduk (Asdak, 2014). Dari proses sedimentasi, hanya sebagian aliran sedimen di sungai yang diangkut keluar dari DAS, sedangkan yang lain mengendap di lokasi tertentu dari sungai. Menurut Loebis (1993) air yang memasuki waduk membawa angkutan sedimen hasil erosi pada DAS yang kemudian sebagian akan mengendap di dalam waduk berupa *wash load*, *suspended load*, dan *bed load*.

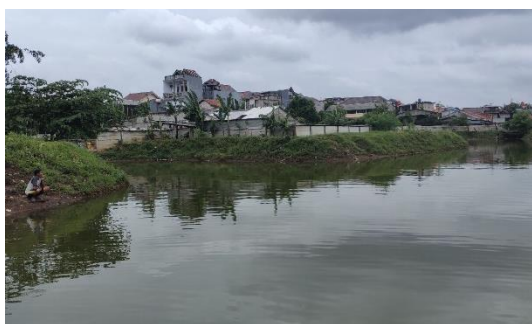
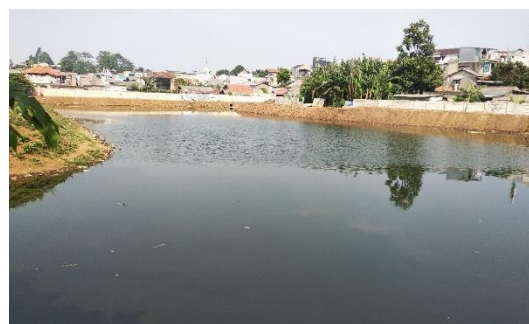
Gambar 3.2.4.14 Kondisi turap Waduk Pekayon

Jika dilihat dari kondisi tutupan lahan di sekitar sempadan situ (50 meter dari tinggi maksimum muka air di pinggir situ), diperoleh bahwa 90 persen dari tutupan lahan pada sempadan situ memenuhi peruntukan sesuai dengan aturan Peraturan Menteri Pekerjaan Umum dan Perumahan Rakyat Republik Indonesia Nomor 28/PRT/M/2015, sedangkan sekitar 10 persen tidak sesuai peruntukan. Sempadan didominasi oleh tanah dan bangunan dan tidak terdapat penyemenan (turap) pada pinggir situ. Terdapat satu *inlet* yang bersumber dari sungai dan dua *outlet* berupa pintu air pada Waduk Pekayon.

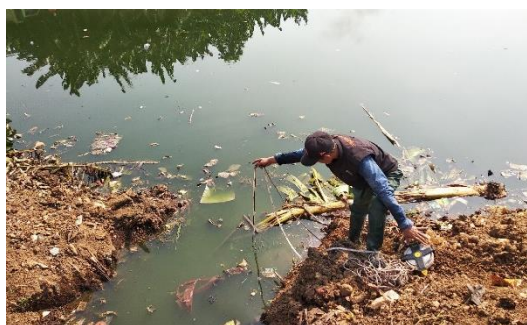
Gambar 3.2.4.18 Kondisi *inlet* Waduk Pekayon

Pada titik *inlet* Waduk Pekayon aliran air sangat kecil. Sehingga penilaian laju sedimentasi dan erosi tidak dapat dilakukan. Sedimentasi adalah hasil proses erosi, baik berupa erosi permukaan, erosi parit, atau jenis erosi tanah lainnya. Sedimen umumnya mengendap dibagian bawah kaki bukit, di daerah genangan banjir, di saluran air, sungai dan waduk (Asdak, 2014). Dari proses sedimentasi, hanya sebagian aliran sedimen di sungai yang diangkut keluar dari DAS, sedangkan yang lain mengendap dilokasi tertentu dari sungai. Menurut Loebis (1993) air yang memasuki waduk membawa angkutan sedimen hasil erosi pada DAS yang kemudian sebagian akan mengendap di dalam waduk berupa *wash load*, *suspended load*, dan *bed load*.

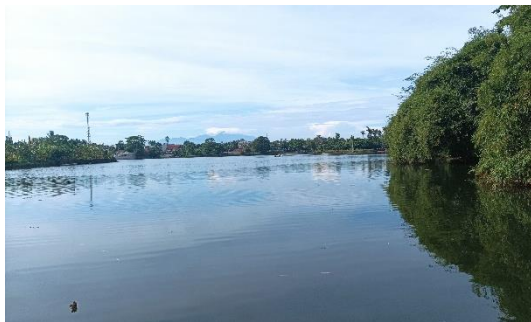
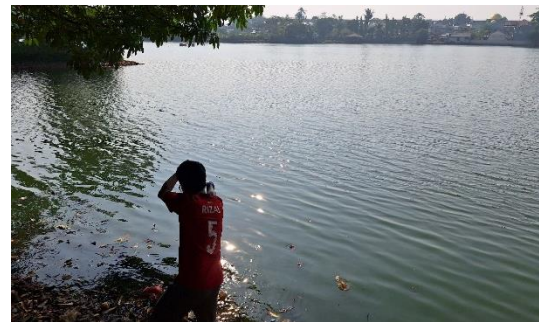
Gambar 3.2.4.20 Kondisi turap Situ Kelapa Dua Wetan

Jika dilihat dari kondisi tutupan lahan di sekitar sempadan situ (50 meter dari tinggi maksimum muka air di pinggir situ), diperoleh bahwa 50 persen dari tutupan lahan berupa pepohonan pada sempadan situ memenuhi peruntukan sesuai dengan aturan Peraturan Menteri Pekerjaan Umum dan Perumahan Rakyat Republik Indonesia Nomor 28/PRT/M/2015, sedangkan sekitar 50 persen tidak sesuai peruntukan pemukiman. Sempadan didominasi oleh fasilitas umum seperti sekolah, terdapat pemukiman, warung dan peruntukan lainnya. Terdapat penyemenan (turap) pada pinggir situ 10 persen, sisanya pada pinggir situ waduk masih berupa tanah. Terdapat dua *inlet* yang bersumber dari drainase dan dua *outlet* berupa pintu air yang mengarah ke sungai pada Situ Kelapa 2 Wetan.

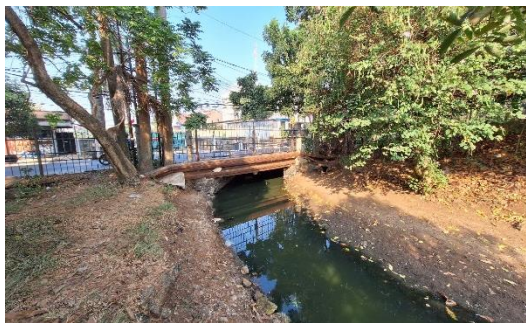
Gambar 3.2.4.24 Kondisi *inlet* Situ Kelapa Dua Wetan

Pada titik *inlet* Situ Kelapa Dua Wetan aliran air sangat kecil. Sehingga penilaian laju sedimentasi dan erosi tidak dapat dilakukan. Sedimentasi adalah hasil proses erosi, baik berupa erosi permukaan, erosi parit, atau jenis erosi tanah lainnya. Sedimen umumnya mengendap dibagian bawah kaki bukit, di daerah genangan banjir, di saluran air, sungai dan waduk (Asdak, 2014). Dari proses sedimentasi, hanya sebagian aliran sedimen di sungai yang diangkut keluar dari DAS, sedangkan yang lain mengendap di lokasi tertentu dari sungai. Menurut Loebis (1993) air yang memasuki waduk membawa angkutan sedimen hasil erosi pada DAS yang kemudian sebagian akan mengendap di dalam waduk berupa *wash load*, *suspended load*, dan *bed load*.

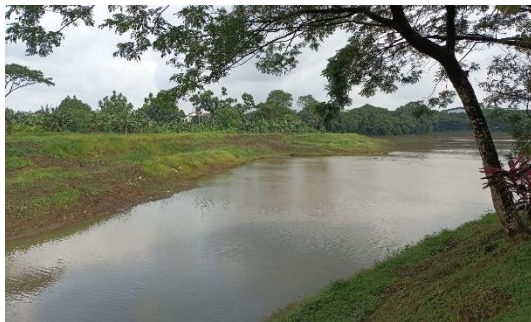
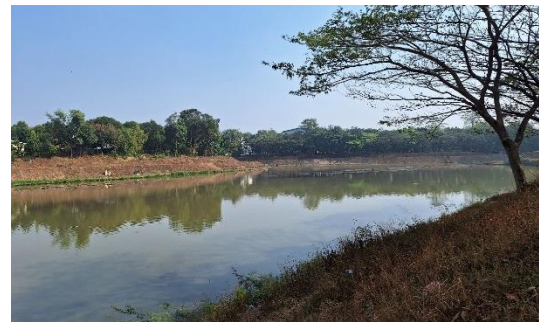
Gambar 3.2.4.26 Kondisi turap Situ Sunter Hulu

Jika dilihat dari kondisi tutupan lahan di sekitar sempadan situ (50 meter dari tinggi maksimum muka air di pinggir situ), diperoleh bahwa 38 persen dari tutupan lahan pada sempadan situ memenuhi peruntukan sesuai dengan aturan Peraturan Menteri Pekerjaan Umum dan Perumahan Rakyat Republik Indonesia Nomor 28/PRT/M/2015, sedangkan sekitar 62 persen tidak sesuai peruntukan. Sempadan didominasi oleh tanah dan pepohonan dan bangunan serta terdapat penyemenan (turap) pada pinggir situ hingga 10 persen, sisanya 90 persen terdiri dari tanah. Terdapat dua *inlet* yang bersumber dari drainase dan satu *outlet* berupa pintu air pada Situ Sunter Hulu.

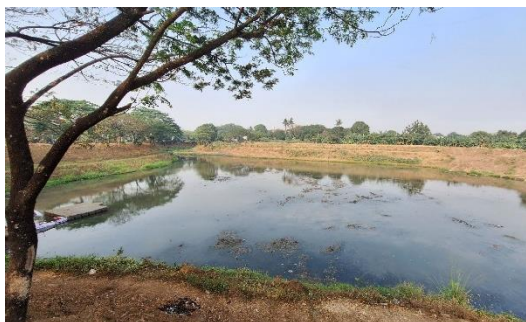
Gambar 3.2.4.30 Kondisi Situ Sunter Hulu

Proses terjadinya erosi melalui 3 tahap, yaitu; (a) Pengelupasan (*detachment*), (b) Pengangkutan (*transportation*), dan (c) Pengendapan (*sedimentation*). Menurut Asdak (2014), berkurangnya lapisan tanah bagian atas bervariasi tergantung pada tipe erosi dan faktor-faktor yang terlibat dalam proses erosi adalah iklim, sifat tanah, topografi, dan vegetasi penutup lahan. Sedimentasi adalah hasil proses erosi, baik berupa erosi permukaan, erosi parit, atau jenis erosi tanah lainnya. Sedimen umumnya mengendap dibagian bawah kaki bukit, di daerah genangan banjir, di saluran air, sungai dan waduk (Asdak, 2014). Dari proses sedimentasi, hanya sebagian aliran sedimen di sungai yang diangkut keluar dari DAS, sedangkan yang lain mengendap di lokasi tertentu dari sungai. Menurut Loebis (1993) air yang memasuki waduk membawa angkutan sedimen hasil erosi pada DAS yang kemudian sebagian akan mengendap di dalam waduk berupa *wash load*, *suspended load*, dan *bed load*. Tidak dapat dilakukan pengukuran debit air pada titik *inlet* hal ini dikarenakan tidak adanya aliran air masuk pada saat pengamatan. Situ Sunter Hulu tidak memiliki *inlet* karena pintu air ditutup sehingga tidak ada aliran.

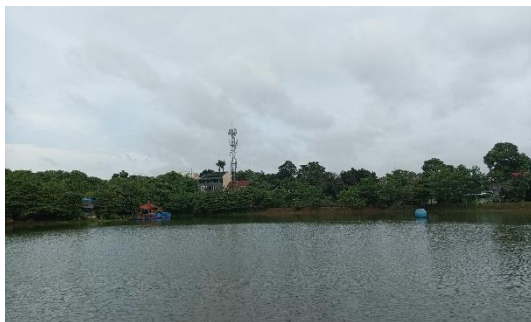
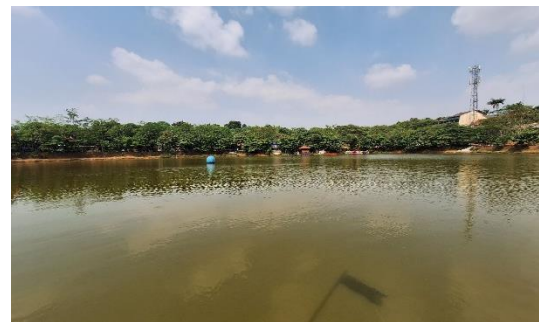
Gambar 3.2.4.32 Kondisi turap Waduk Cipayung

Jika dilihat dari kondisi tutupan lahan di sekitar sempadan situ (50 meter dari tinggi maksimum muka air di pinggir situ), diperoleh bahwa 79 persen dari tutupan lahan pada sempadan situ memenuhi peruntukan sesuai dengan aturan Peraturan Menteri Pekerjaan Umum dan Perumahan Rakyat Republik Indonesia Nomor 28/PRT/M/2015, sedangkan sekitar 21 persen tidak sesuai peruntukan. Sempadan didominasi oleh tanah dan pepohonan serta pemukiman dan terdapat penyemenan (turap) pada pinggir situ hingga 100 persen. Terdapat satu *inlet* yang bersumber dari drainase dan satu *outlet* berupa pintu air pada Waduk Cipayung.

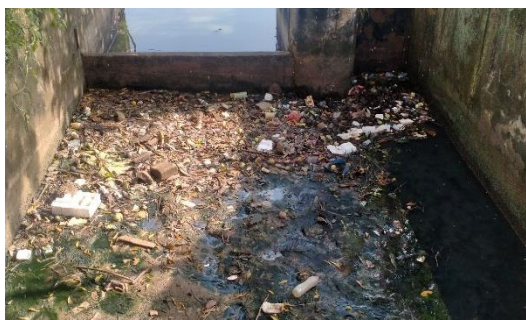
Proses terjadinya erosi melalui 3 tahap, yaitu; (a) Pengelupasan (*detachment*), (b) Pengangkutan (*transportation*), dan (c) Pengendapan (*sedimentation*). Menurut Asdak (2014), berkurangnya lapisan tanah bagian atas bervariasi tergantung pada tipe erosi dan faktor-faktor yang terlibat dalam proses erosi adalah iklim, sifat tanah, topografi, dan vegetasi penutup lahan. Sedimentasi adalah hasil proses erosi, baik berupa erosi permukaan, erosi parit, atau jenis erosi tanah lainnya. Sedimen umumnya mengendap dibagian bawah kaki bukit, di daerah genangan banjir, di saluran air, sungai dan waduk (Asdak, 2014). Dari proses sedimentasi, hanya sebagian aliran sedimen di sungai yang diangkut keluar dari DAS, sedangkan yang lain mengendap di lokasi tertentu dari sungai. Menurut Loebis (1993) air yang memasuki waduk membawa angkutan sedimen hasil erosi pada DAS yang kemudian sebagian akan mengendap di dalam waduk berupa *wash load*, *suspended load*, dan *bed load*. Tidak dapat dilakukan pengukuran debit air pada titik *inlet* hal ini dikarenakan tidak adanya aliran air masuk pada saat pengamatan. Waduk Cipayung tidak memiliki *inlet* karena pintu air ditutup sehingga tidak ada aliran.

Gambar 3.2.4.36 Pintu air di *inlet* Waduk Cipayung**d. Rekomendasi Pengelolaan**

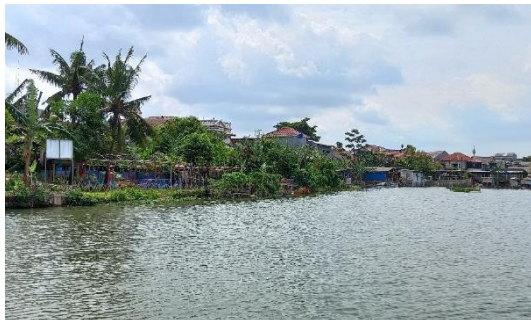
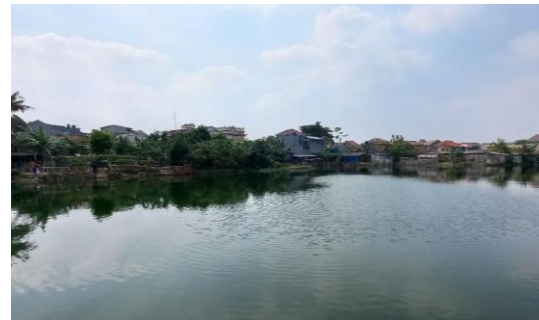
Jika dilihat dari kondisi tutupan lahan di sekitar sempadan situ (50 meter dari tinggi maksimum muka air di pinggir situ). Sempadan hampir 90 persen dikelilingi dan didominasi oleh pemukiman warga dan tidak terdapat penyemenan (turap) pada pinggir situ. Terdapat satu *inlet* yang bersumber dari drainase dan satu *outlet* berupa drainase pada Waduk Surilang.

Gambar 3.2.4.38 Kondisi turap Waduk Surilang

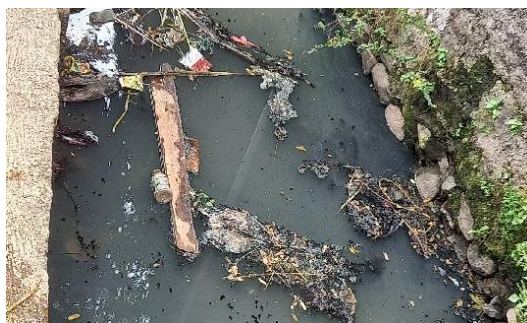
Pada titik *inlet* aliran air sangat kecil. Sehingga penilaian laju sedimentasi dan erosi tidak dapat dilakukan. Sedimentasi adalah hasil proses erosi, baik berupa erosi permukaan, erosi parit, atau jenis erosi tanah lainnya. Sedimen umumnya mengendap dibagian bawah kaki bukit, di daerah genangan banjir, di saluran air, sungai dan waduk (Asdak, 2014). Dari proses sedimentasi, hanya sebagian aliran sedimen di sungai yang diangkut keluar dari DAS, sedangkan yang lain mengendap di lokasi tertentu dari sungai. Menurut Loebis (1993) air yang memasuki waduk membawa angkutan sedimen hasil erosi pada DAS yang kemudian sebagian akan mengendap di dalam waduk berupa *wash load*, *suspended load*, dan *bed load*.

Gambar 3.2.4.42 Kondisi *inlet* Waduk Surilang (Pintu air ditutup, tidak ada aliran (debit))

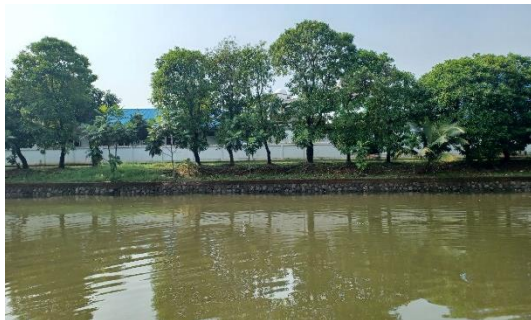
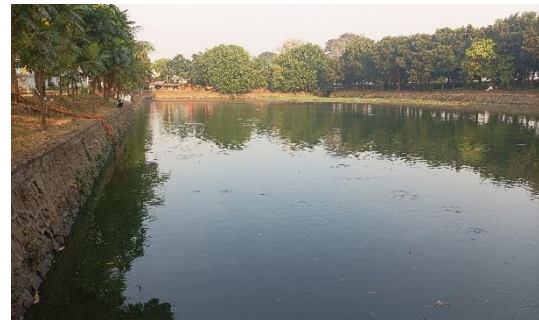
Jika dilihat dari kondisi tutupan lahan di sekitar sempadan situ (50 meter dari tinggi maksimum muka air di pinggir situ), diperoleh bahwa 100 persen dari tutupan lahan pada sempadan situ memenuhi peruntukan sesuai dengan aturan Peraturan Menteri Pekerjaan Umum dan Perumahan Rakyat Republik Indonesia Nomor 28/PRT/M/2015. Sempadan didominasi oleh tanah dan pepohonan sekitar kawasan dan terdapat penyemenan (turap) pada pinggir situ hingga 100 persen. Terdapat satu *inlet* yang bersumber dari drainase dan satu *outlet* berupa drainase pada Waduk Puspom AU.

Gambar 3.2.4.44 Kondisi turap Waduk Puspom AU

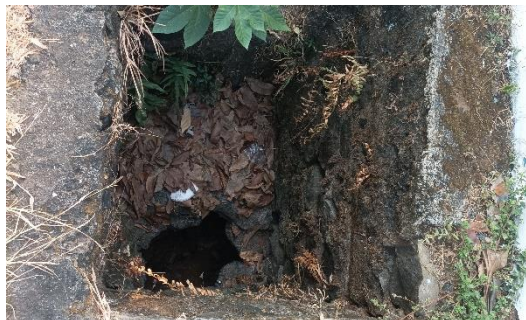
Pada titik *inlet* tidak ditemukan adanya aliran air karena ditutup dan tidak ada aliran air limbah pemukiman atau kegiatan sekitar yang mengalir ke drainase. Drainase tersebut hanya menampung air dari air hujan. Sehingga debit aliran masuk air tidak dapat dihitung. Sehingga penilaian laju sedimentasi dan erosi tidak dapat dilakukan. Hal ini dikarenakan pintu air dalam kondisi ditutup. Sedimentasi adalah hasil proses erosi, baik berupa erosi permukaan, erosi parit, atau jenis erosi tanah lainnya. Sedimen umumnya mengendap dibagian bawah kaki bukit, di daerah genangan banjir, di saluran air, sungai dan waduk (Asdak, 2014). Dari proses sedimentasi, hanya sebagian aliran sedimen di sungai yang diangkut keluar dari DAS, sedangkan yang lain mengendap di lokasi tertentu dari sungai. Menurut Loebis (1993) air yang memasuki waduk membawa angkutan sedimen hasil erosi pada DAS yang kemudian sebagian akan mengendap di dalam waduk berupa *wash load*, *suspended load*, dan *bed load*.

Gambar 3.2.4.48 Kondisi *inlet* Waduk Puspom AU (Pintu air ditutup, tidak ada aliran (debit))

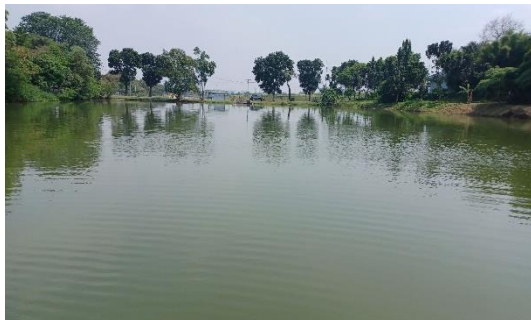
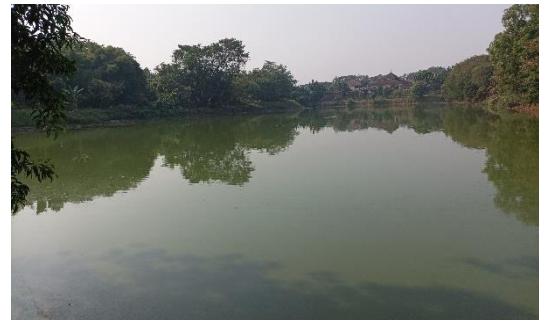
Jika dilihat dari kondisi tutupan lahan di sekitar sempadan situ (50 meter dari tinggi maksimum muka air di pinggir situ), diperoleh bahwa 100 persen dari tutupan lahan pada sempadan situ memenuhi peruntukan sesuai dengan aturan Peraturan Menteri Pekerjaan Umum dan Perumahan Rakyat Republik Indonesia Nomor 28/PRT/M/2015. Sempadan didominasi oleh tanah dan pepohonan sekitar kawasan dan tidak terdapat penyemenan (turap) pada pinggir situ hingga 100 persen. Terdapat empat *inlet* yang bersumber dari drainase dan satu *outlet* berupa pintu air pada Waduk Halim V (Sekkau).

Gambar 3.2.4.50 Kondisi turap Waduk Halim V (Sekkau)

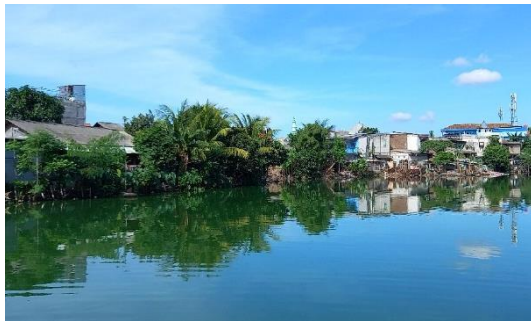
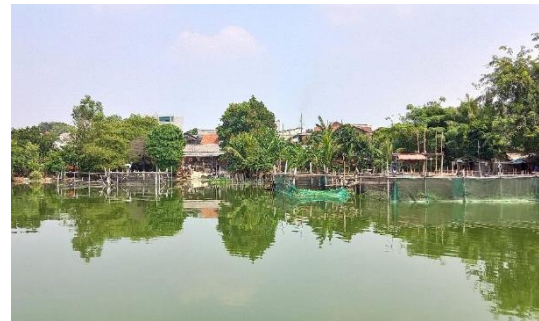
Pemantauan periode 1

Pemantauan Periode 2

Gambar 3.2.4.56 Kondisi turap Situ Rawa Badung 1

sedangkan sekitar 96 persen tidak sesuai peruntukan. Sempadan didominasi oleh tanah dan pepohonan sekitar perumahan serta kantor dan pemukiman warga dan tidak terdapat penyemenan (turap) pada pinggir situ/waduk. Terdapat satu *inlet* yang bersumber dari drainase dan satu *outlet* berupa drainase pada Situ Rawa Badung 1.

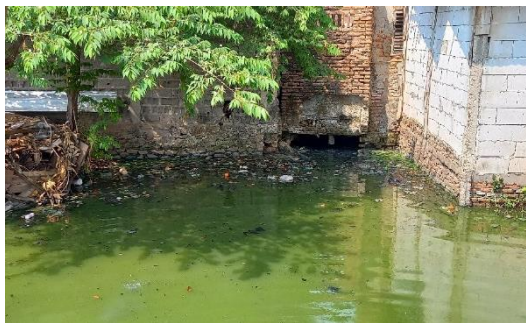
Gambar 3.2.4.60 Kondisi *inlet* Situ Rawa Badung 1 (tidak ada aliran (debit))

Pada titik *inlet* tidak ditemukan adanya aliran air. Sehingga debit aliran masuk air tidak dapat dihitung. Sehingga penilaian laju sedimentasi dan erosi tidak dapat dilakukan. Hal ini dikarenakan pintu air dalam kondisi ditutup. Sedimentasi adalah hasil proses erosi, baik berupa erosi permukaan, erosi parit, atau jenis erosi tanah lainnya. Sedimen umumnya mengendap dibagian bawah kaki bukit, di daerah genangan banjir, di saluran air, sungai dan waduk (Asdak, 2014). Dari proses sedimentasi, hanya sebagian aliran sedimen di sungai yang diangkut keluar dari DAS, sedangkan yang lain mengendap di lokasi tertentu dari sungai. Menurut Loebis (1993) air yang memasuki waduk membawa angkutan sedimen hasil erosi pada DAS yang kemudian sebagian akan mengendap di dalam waduk berupa wash load, suspended load, dan bed load. Pada Situ Rawa Badung 1 debit aliran air limbah tidak ada sehingga tidak dapat dihitung.

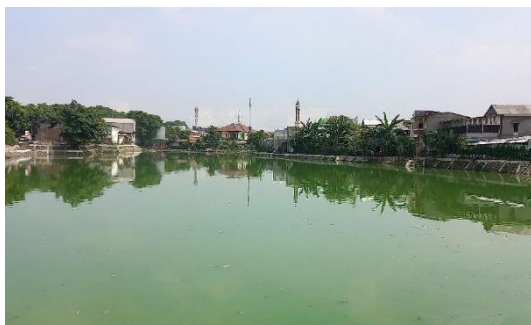
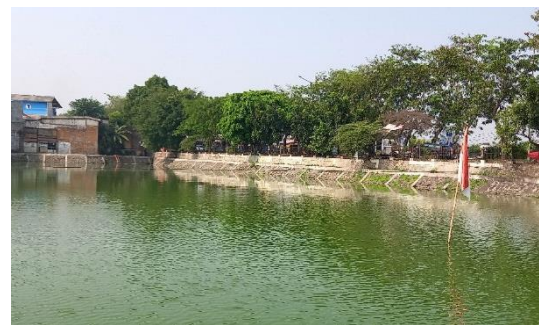
Pemantauan periode 1

Pemantauan Periode 2

Gambar 3.2.4.62 Kondisi turap Situ Rawa Badung 2

Jika dilihat dari kondisi tutupan lahan di sekitar sempadan situ (50 meter dari tinggi maksimum muka air di pinggir situ), diperoleh bahwa hanya empat persen dari tutupan lahan pada sempadan situ memenuhi peruntukan sesuai dengan aturan Peraturan Menteri Pekerjaan Umum dan Perumahan Rakyat Republik Indonesia Nomor 28/PRT/M/2015, sedangkan sekitar 96 persen tidak sesuai peruntukan. Sempadan didominasi oleh tanah dan pemukiman serta terdapat penyemenan (turap) pada pinggir situ hingga 100 persen. Terdapat satu *inlet* yang bersumber dari drainase dan satu *outlet* berupa drainase pada Situ Rawa Badung 2.

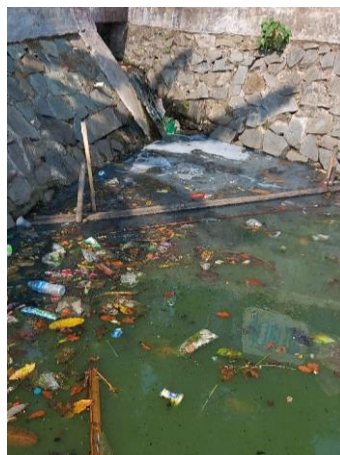
Gambar 3.2.4.66 Kondisi *inlet* Situ Rawa Badung 2 (Pintu air ditutup, tidak ada aliran (debit))

Pada titik *inlet* tidak ditemukan adanya aliran air. Sehingga debit aliran masuk air tidak dapat dihitung. Sehingga penilaian laju sedimentasi dan erosi tidak dapat dilakukan. Hal ini dikarenakan pintu air dalam kondisi ditutup. Sedimentasi adalah hasil proses erosi, baik berupa erosi permukaan, erosi parit, atau jenis erosi tanah lainnya. Sedimen umumnya mengendap dibagian bawah kaki bukit, di daerah genangan banjir, di saluran air, sungai dan waduk (Asdak, 2014). Dari proses sedimentasi, hanya sebagian aliran sedimen di sungai yang diangkut keluar dari DAS, sedangkan yang lain mengendap dilokasi tertentu dari sungai. Menurut Loebis (1993) air yang memasuki waduk membawa angkutan sedimen hasil erosi pada DAS yang kemudian sebagian akan mengendap di dalam waduk berupa *wash load*, *suspended load*, dan *bed load*. Pada Situ Rawa Badung 2 debit aliran air limbah tidak ada sehingga tidak dapat dihitung karena pintu *inlet* ditutup.

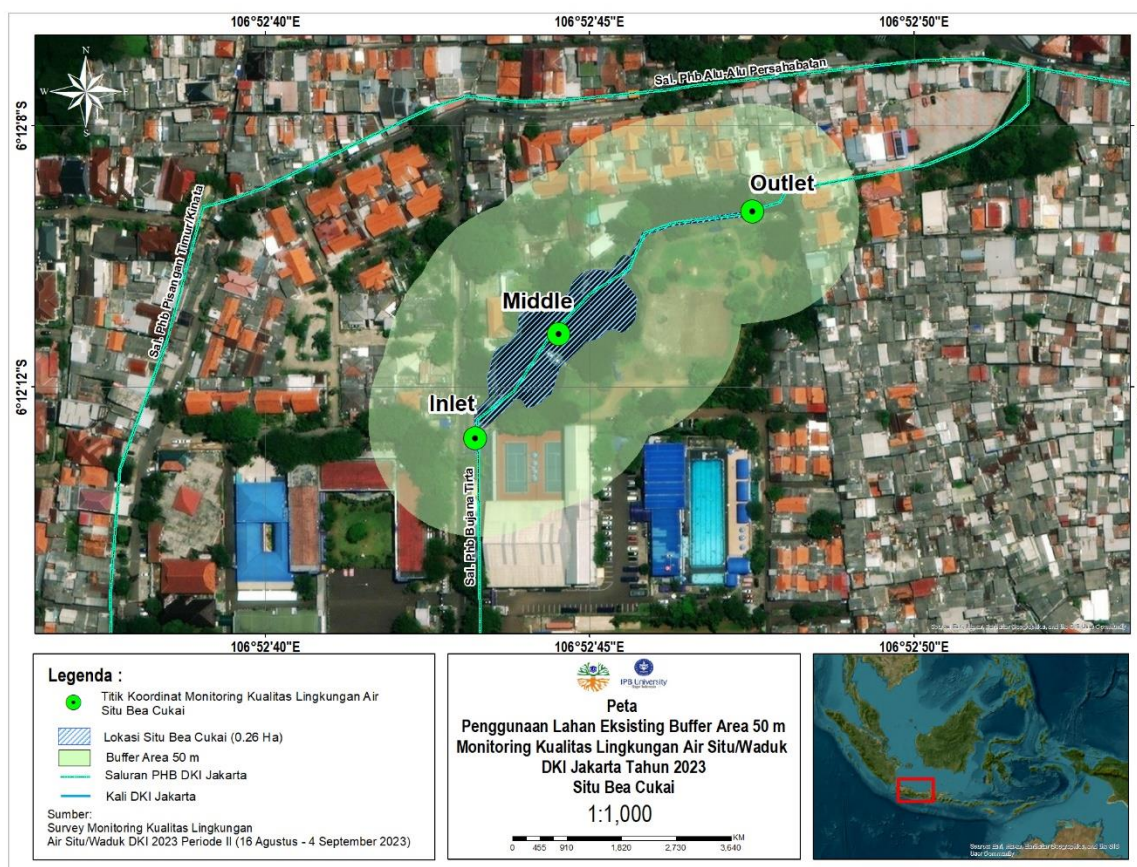
Gambar 3.2.4.67 Buffer area Situ Bea Cukai

Situ Bea Cukai dengan kode nama JT13, merupakan salah satu Situ/Waduk yang terletak di wilayah administratif Kota Jakarta Timur. Situ Bea Cukai (JT13) berlokasi di Jl. Bejana Tirta, Kel. Pisangan Timur, Kec. Pulo Gadung. Pengambilan sampel di Situ Bea Cukai dilakukan pada 3 (tiga) titik, yaitu *inlet*, *middle*, dan *outlet*. Situ Bea Cukai dengan kode nama JT13, merupakan salah satu Situ/Waduk yang terletak di wilayah administratif Kota Jakarta Timur, memiliki luasan 0,26 Ha (**Gambar 3.2.67**).

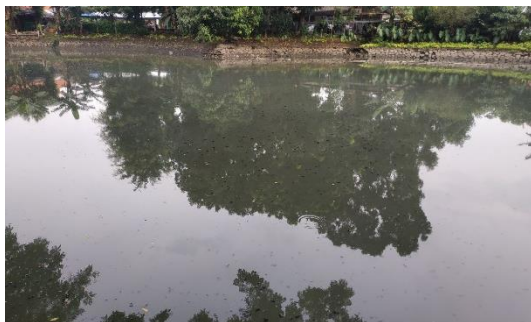
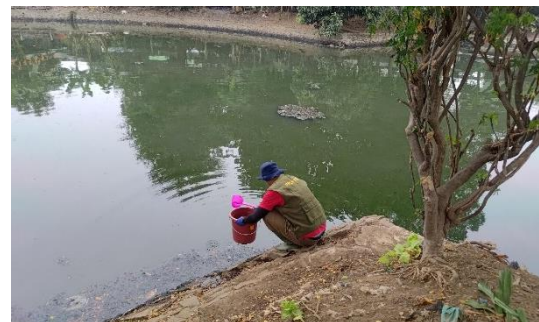
Pemantauan periode 1

Pemantauan Periode 2

Gambar 3.2.4.68 Kondisi turap Situ Bea Cukai

Jika dilihat dari kondisi tutupan lahan di sekitar sempadan situ (50 meter dari tinggi maksimum muka air di pinggir situ), diperoleh bahwa 40 persen dari tutupan lahan pada sempadan situ memenuhi peruntukan sesuai dengan aturan Peraturan Menteri Pekerjaan Umum dan Perumahan Rakyat Republik Indonesia Nomor 28/PRT/M/2015, sekitar 60 persen lokasi sempadan tidak sesuai dengan peruntukannya. Sempadan di dominasi oleh pemukiman, kantor. Situ ini kurang terawat banyaknya sampah plastik dan sampah organik membuat situ menjadi kotor. Kondisi turap sudah 100 persen turap beton. Sumber pencemar berasal dari kegiatan domestik pemukiman, perkantoran dan rumah sakit/medis.

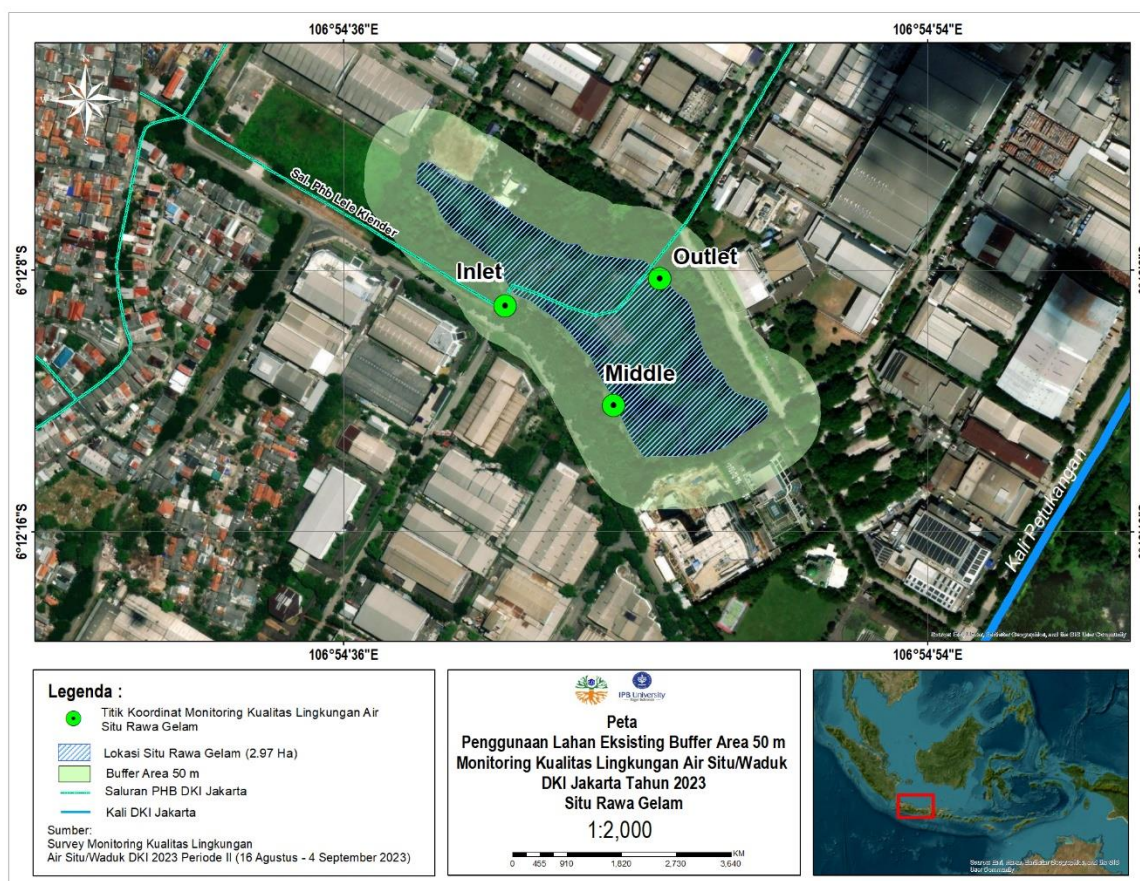
Gambar 3.2.4.72 Buffer area Situ Rawa Gelam

Situ Rawa Gelam (JT 14) berlokasi di Kawasan Industri Pulogadung (KIP). Situ Rawa Gelam memiliki luasan 2,97 Ha berada dalam wilayah administratif Kota Jakarta Timur. Lokasi situ berada dalam Kawasan Industri Pulo Gadung dan dikelola langsung oleh pihak pengelola kawasan industri. Situ Rawa Gelam berada dalam wilayah administratif Kota Jakarta Timur. Lokasi situ berada dalam Kawasan Industri Pulo Gadung dan dikelola langsung oleh pihak pengelola kawasan industry. Pada saat dilakukan pengambilan sampel periode 1, telah dilakukan proses pengerukan terhadap lumpur didasar perairan. Proses pengambilan lumpur telah berhenti kurang lebih seminggu dikarenakan adanya faktor perbaikan dan *maintenance* alat keruk lumpur. (Gambar 3.2.4.72).

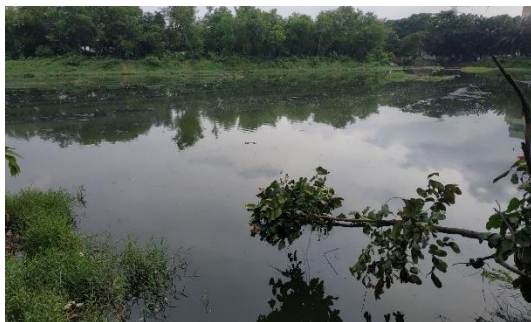
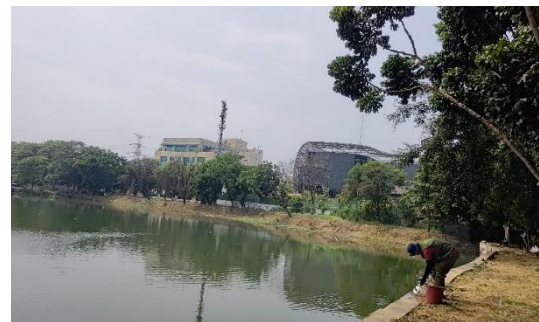
Pemantauan periode 1

Pemantauan Periode 2

Gambar 3.2.4.73 Kondisi turap Situ Rawa Gelam

Jika dilihat dari kondisi tutupan lahan di sekitar sempadan situ (50 meter dari tinggi maksimum muka air di pinggir situ), Sempadan didominasi oleh tanah dan pepohonan sekitar perumahan dan terdapat penyemenan (turap) pada pinggir situ masih sangat minim. Kondisi wilayah sekitar di dominasi pabrik dan pemukiman. Terdapat satu *inlet* yang bersumber dari sungai dan dua *outlet* berupa pintu air pada Situ Rawa Gelam.

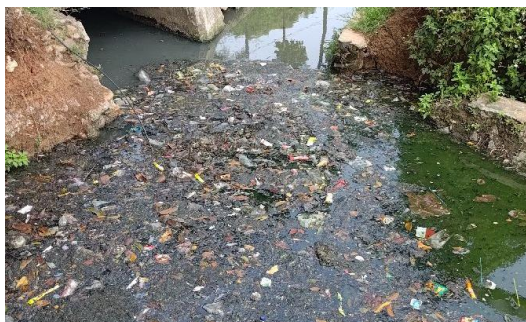
Gambar 3.2.4.77 Kondisi *inlet* Situ Rawa Gelam (tidak ada aliran (debit))

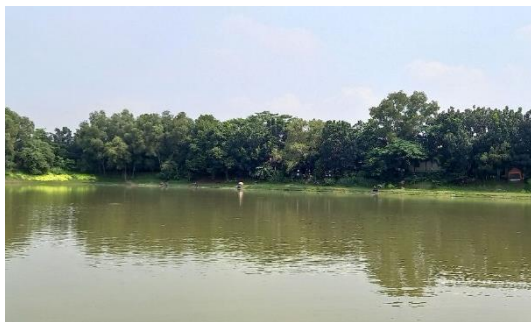
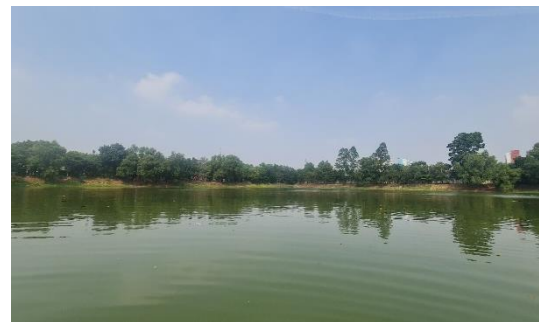
Kondisi Turap	: 100% tanah
Kondisi Wilayah Sekitar	: Pabrik, pemukiman, dan lahan hijau
Revitalisasi	: Tidak ada
Jenis Revitalisasi	: Tidak ada
Kondisi (pada saat <i>sampling</i>)	: Cukup terawat

Gambar 3.2.4. 79 Kondisi turap Situ Elok

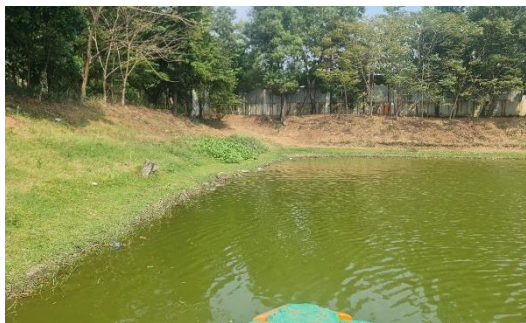
Gambar 3.2.4.83 Kondisi *inlet* Situ Elok (Pintu air ditutup, tidak ada aliran (debit))

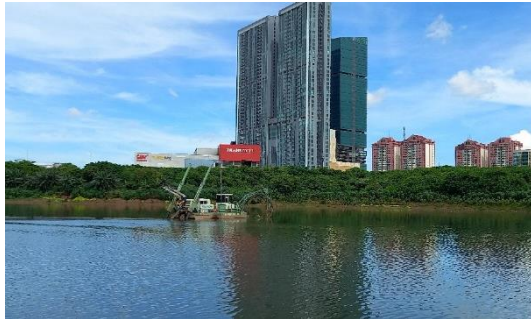
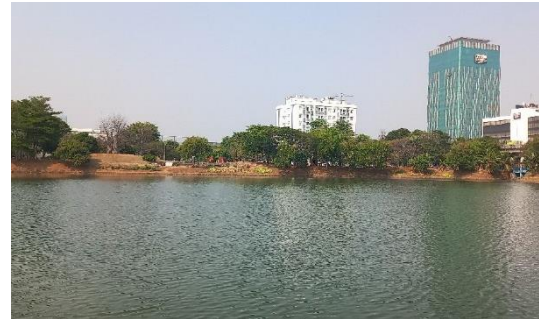
DAS	: Sunter
Luas	: 7,96 ha
Kedalaman titik <i>middle</i>	: Periode 1 = 0,47 m Periode 2 = 1,60 m
Saluran <i>Inlet</i>	: PHB Pulomas Barat dan Selatan
Saluran <i>Outlet</i>	: Kali Sunter
Mata Air	: Ada
Potensi Sumber Pencemar	: Air limbah domestik dan pabrik
Kondisi Turap	: 10% beton dan 90% tanah

Gambar 3.2.4.85 Kondisi turap Waduk Ria Rio

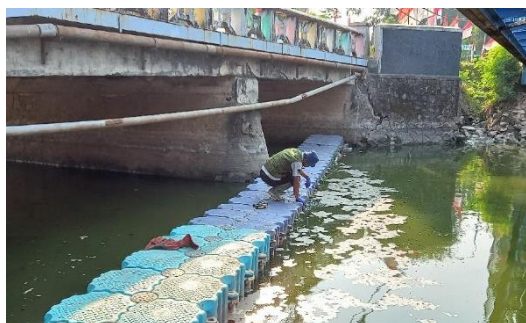
Gambar 3.2.4.89 Kondisi *inlet* Situ Ria-Rio (tidak ada aliran (debit))

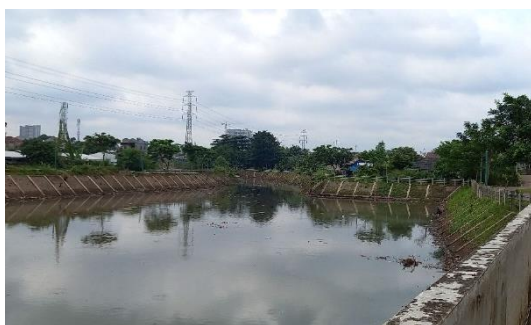
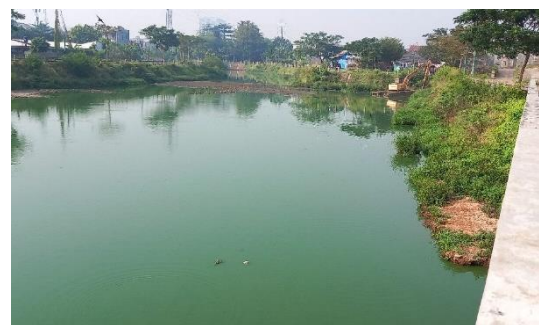
DAS	: Sunter
Luas	: 5,72 ha
Kedalaman titik <i>middle</i>	: Periode 1 = 0,28 m Periode 2 = 0,23 m
Saluran <i>Inlet</i>	: Saluran drainase warga via SPALD dan luapan Kali Cipinang
Saluran <i>Outlet</i>	: Kali Cipinang
Mata Air	: Tidak ada
Potensi Sumber Pencemar	: Air limbah domestik warga sekitar
Kondisi Turap	: 100% beton
Kondisi Wilayah Sekitar	: Pemukiman dan terminal bus
Revitalisasi	: Ada
Jenis Revitalisasi	: Pengerukan sedimen
Kondisi (pada saat <i>sampling</i>)	: Cukup terawat Terjadi blooming algae, IPAL dalam kondisi tidak beroperasi

Gambar 3.2.4.91 Kondisi turap Waduk Kampung Rambutan**b. Kondisi Perairan**

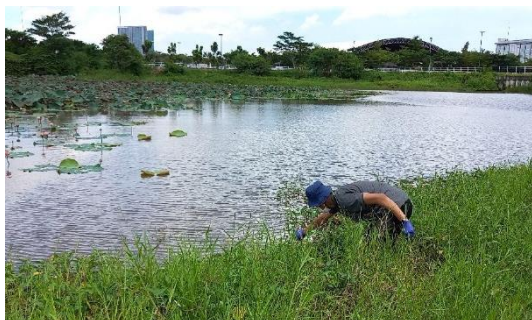
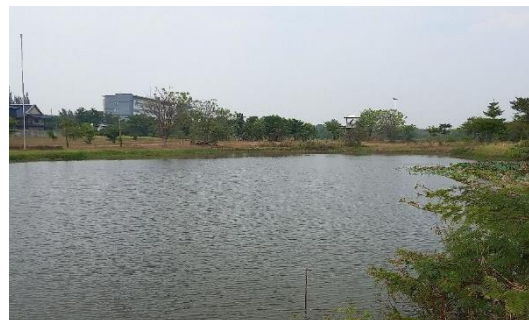
DAS	: Sunter
Luas	: 5,56 ha
Kedalaman titik <i>middle</i>	: Periode 1 = 0,80 m Periode 2 = 0,75 m
Saluran <i>Inlet</i>	: Tidak ada
Saluran <i>Outlet</i>	: Saluran air
Mata Air	: Ada
Potensi Sumber Pencemar	: Serasah
Kondisi Turap	: 100% tanah
Kondisi Wilayah Sekitar	: Lahan hijau dan sarana olahraga
Revitalisasi	: tidak ada
Jenis Revitalisasi	: tidak ada
Kondisi (pada saat <i>sampling</i>)	: Cukup Terawat Sekitar 50% permukaan air tertutup vegetasi

Gambar 3.2.4. 96 Kondisi turap Waduk Pacuan Kuda

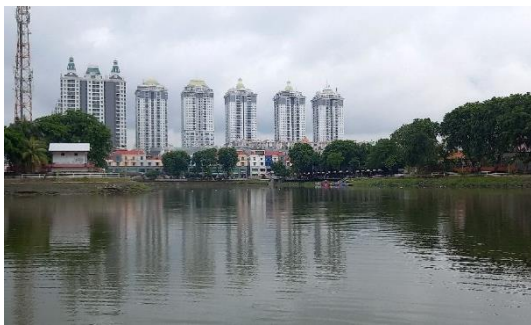
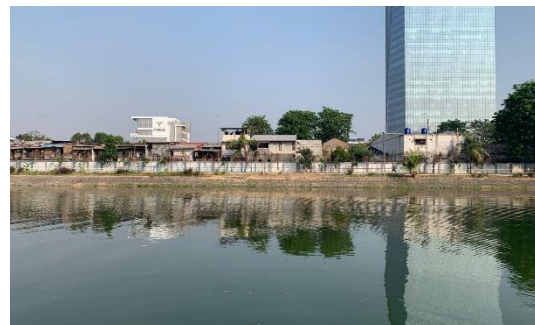
Secara umum kondisi Situ Kodamar ini cukup terawat meskipun saat pengamatan tidak ada revitalisasi misalnya dengan adanya pengerukan, kondisi perairan cukup bersih dari sampah, dan kondisi turap 100% beton (**Gambar 3.2.5.2**).

Gambar 3.2.5.2 Kondisi turap Situ Kodamar**b. Kondisi Perairan**Kecenderungan Indeks Pencemaran Tahun 2015-2023

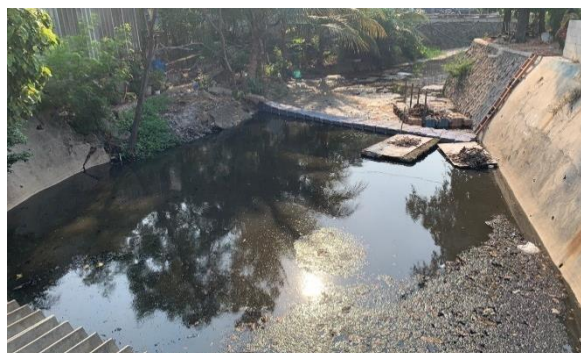
Pendekatan yang digunakan untuk menghitung laju sedimentasi di saluran *inlet* dan tingkat erosi berdasarkan nilai debit air dan konsentrasi total padatan tersuspensi (TSS). Tidak adanya aliran air di titik *inlet* menyebabkan tidak bisa diukurnya debit air (**Gambar 3.2.5.6**). Oleh karena itu, perhitungan laju sedimentasi dan erosi tidak dapat dilakukan.

Gambar 3.2.5.6 Pintu air di *inlet* Situ Kodamar

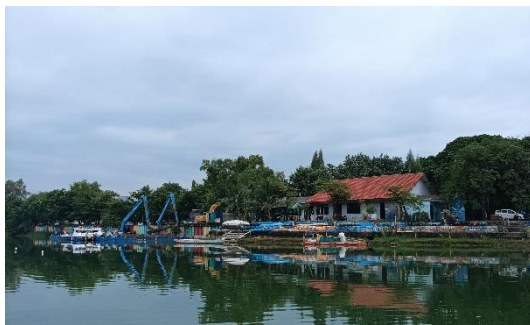
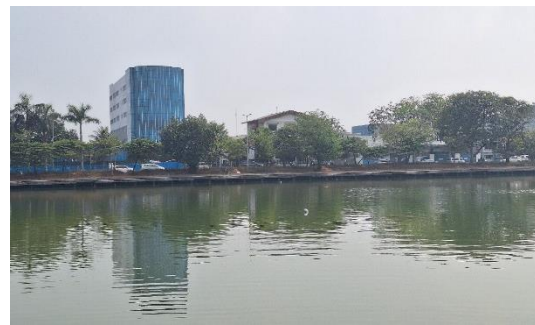
Secara umum kondisi Waduk Sunter 1 ini cukup terawat, kondisi turap 100% beton (**Gambar 3.2.5.8**). dan pada pemantauan Periode 2 tahun 2023 ini terlihat adanya aktivitas revitalisasi dengan pengerukan sedimen. Kondisi perairan terlihat cukup bersih.

Gambar 3.2.5.8 Kondisi turap Waduk Sunter 1**b. Kondisi Perairan**Kecenderungan Indeks Pencemaran Tahun 2015-2023

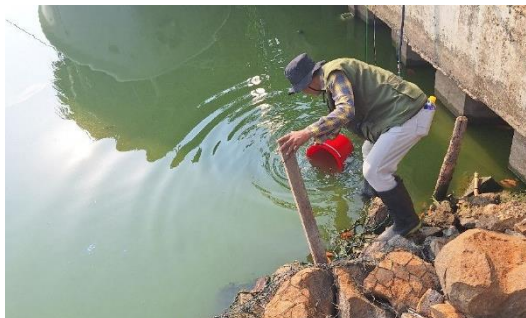
Pendekatan yang digunakan untuk menghitung laju sedimentasi di saluran *inlet* dan tingkat erosi berdasarkan nilai debit air dan konsentrasi total padatan tersuspensi (TSS). Tidak adanya aliran air di titik *inlet* menyebabkan tidak bisa diukurnya debit air (**Gambar 3.2.5.12**). Oleh karena itu, perhitungan laju sedimentasi dan erosi tidak dapat dilakukan.

Gambar 3.2.5.12 Kondisi *inlet* Waduk Sunter 1

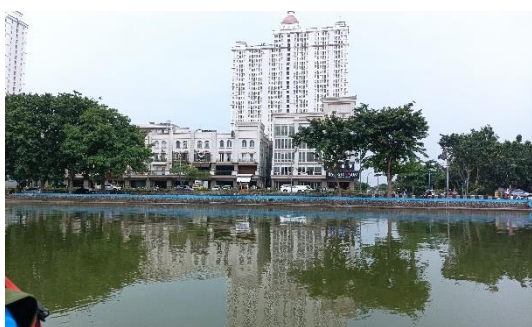
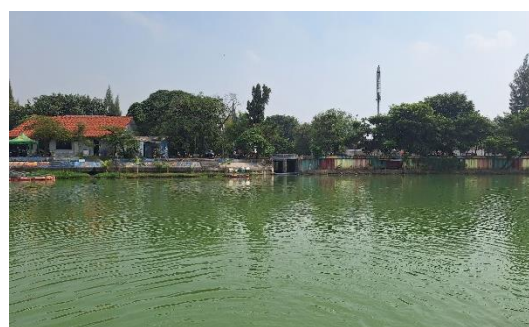
Inlet dari waduk Sunter 2 adalah saluran PHB Agung Tengah, sedangkan *outlet* waduk adalah saluran PHB Agung Barat. Kondisi waduk selama pengamatan dapat dinyatakan cukup terawat, terlihat kondisi perairan bersih tidak banyak sampah, kondisi turap 100 % beton (**Gambar 3.2.5.14**).

Gambar 3.2.5.14 Kondisi turap Waduk Sunter 2**b. Kondisi Perairan**Kecenderungan Indeks Pencemaran Tahun 2015-2023

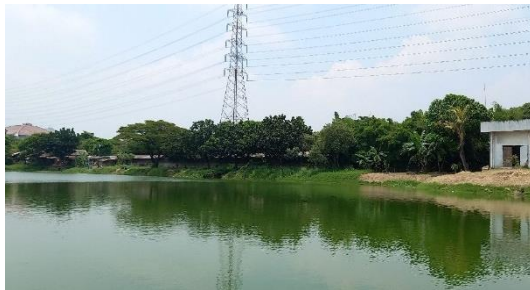
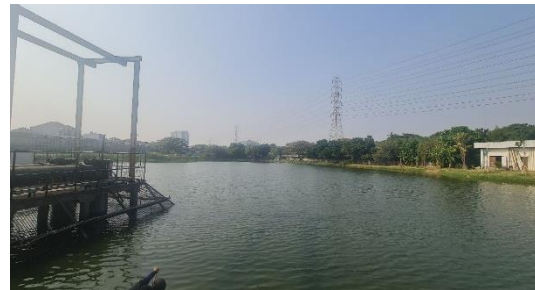
Inlet dari Situ Kelapa Gading adalah saluran PHB Boulevard Utara, sedangkan *outlet* perairan adalah Sungai/Kali Betik. Kondisi waduk selama pengamatan dapat dinyatakan cukup terawat, terlihat kondisi perairan bersih tidak banyak sampah, kondisi turap 100 % beton (**Gambar 3.2.5.19**).

Gambar 3.2.5.19 Kondisi turap Situ Kelapa Gading**b. Kondisi Perairan**Kecenderungan Indeks Pencemaran Tahun 2015-2023

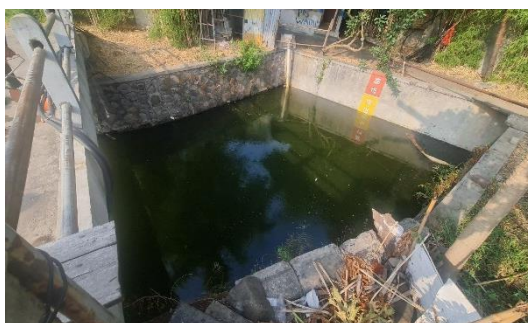
Pendekatan yang digunakan untuk menghitung laju sedimentasi di saluran *inlet* dan tingkat erosi berdasarkan nilai debit air dan konsentrasi total padatan tersuspensi (TSS). Tidak adanya aliran air di titik *inlet* menyebabkan tidak bisa diukurnya debit air (**Gambar 3.2.5.23**). Oleh karena itu, perhitungan laju sedimentasi dan erosi tidak dapat dilakukan.

Gambar 3.2.5.23 Kondisi *inlet* Situ Kelapa Gading

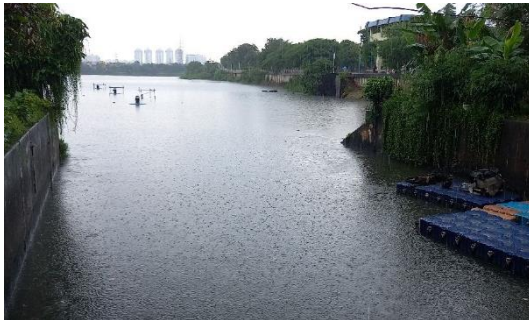
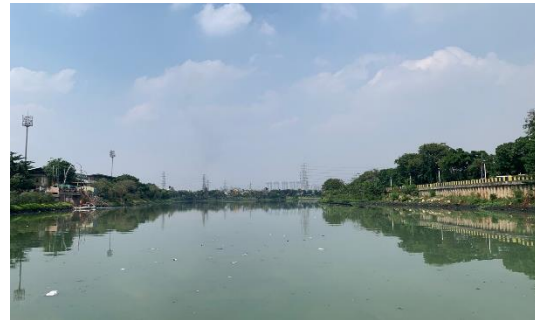
Gambar 3.2.5.25 Kondisi turap Situ Rawa Badak**b. Kondisi Perairan**Kecenderungan Indeks Pencemaran Tahun 2015-2023

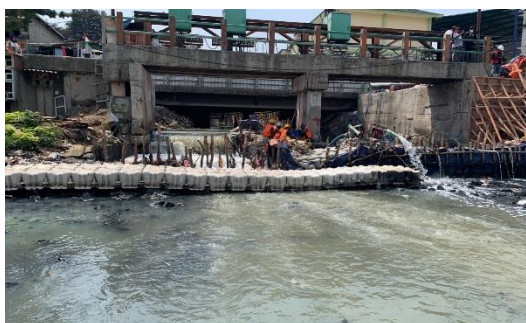
Pendekatan yang digunakan untuk menghitung laju sedimentasi di saluran *inlet* dan tingkat erosi berdasarkan nilai debit air dan konsentrasi total padatan tersuspensi (TSS). Tidak adanya aliran air di titik *inlet* menyebabkan tidak bisa diukurnya debit air (**Gambar 3.2.5.29**). Oleh karena itu, perhitungan laju sedimentasi dan erosi tidak dapat dilakukan

Gambar 3.2.5.29 Kondisi *inlet* Situ Rawa Badak
