LAPORAN AKHIR

Pemantauan Kualitas Lingkungan Air Situ/Waduk Provinsi DKI Jakarta

Disusun oleh:
Pusat Penelitian Lingkungan Hidup
Institut Pertanian Bogor

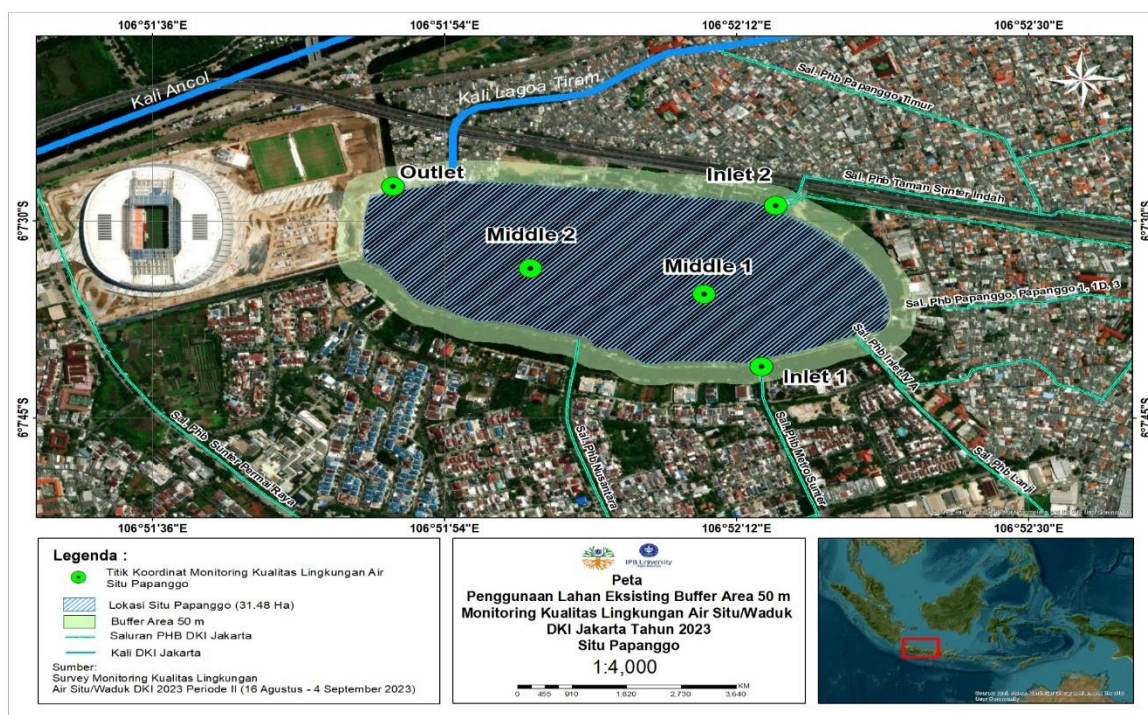
Gambar 3.2.5.30 Buffer area Situ Papanggo

Berdasarkan Peraturan Menteri PUPR No. 28 Tahun 2015 tentang Penetapan Garis Sempadan Sungai dan Garis Sempadan Danau tutupan lahan kawasan sempadan di Situ Papanggo pada *buffer area* 50 m menunjukkan bahwa 87,93 % area masih sesuai dengan peruntukannya dan 12,07 % tidak sesuai dengan peruntukannya. Persentase area yang sesuai dengan peruntukannya didominasi oleh penggunaan lahan area terbuka hijau sekitar 68,39%, sedangkan penggunaan lahan yang tidak sesuai dengan peruntukannya didominasi rumah penduduk/permukiman (10,46%) dan tempat usaha/bisnis (1,45 %). Meskipun persentase ketidaksesuaian lahan relatif kecil, akan tetapi kontributor utama terhadap asupan limbah cair berasal dari permukiman.

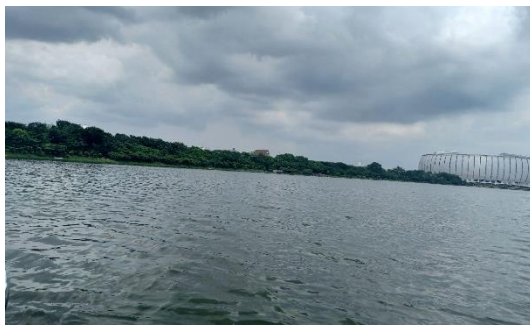
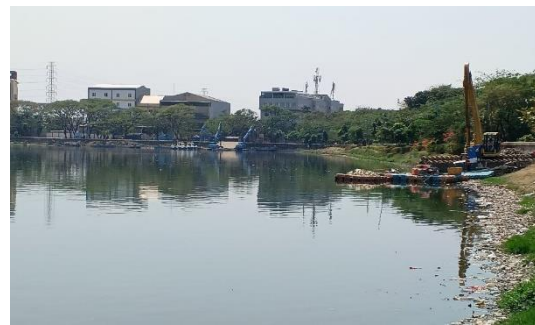
Gambar 3.2.5.31 Kondisi Situ Papanggo**b. Kondisi Perairan**Kecenderungan Indeks Pencemaran Tahun 2015-2023

Secara umum kondisi Situ Papanggo pada saat pemantauan periode 2 tahun 2023 menunjukkan kondisi yang belum terkelola dengan baik, hal ini ditunjukkan dengan adanya sampah yang cukup banyak di titik *inlet* maupun di setiap pinggiran waduk. Banyak juga terdapat sampah yang berasal dari dasar waduk naik ke permukaan. Pada saat pengamatan terdapat revitalisasi yaitu adanya pengerukan dengan menggunakan sekitar 3-4 alat berat. Meskipun demikian, kondisi turap pada waduk 100% beton (**Gambar 3.2.5.31**).

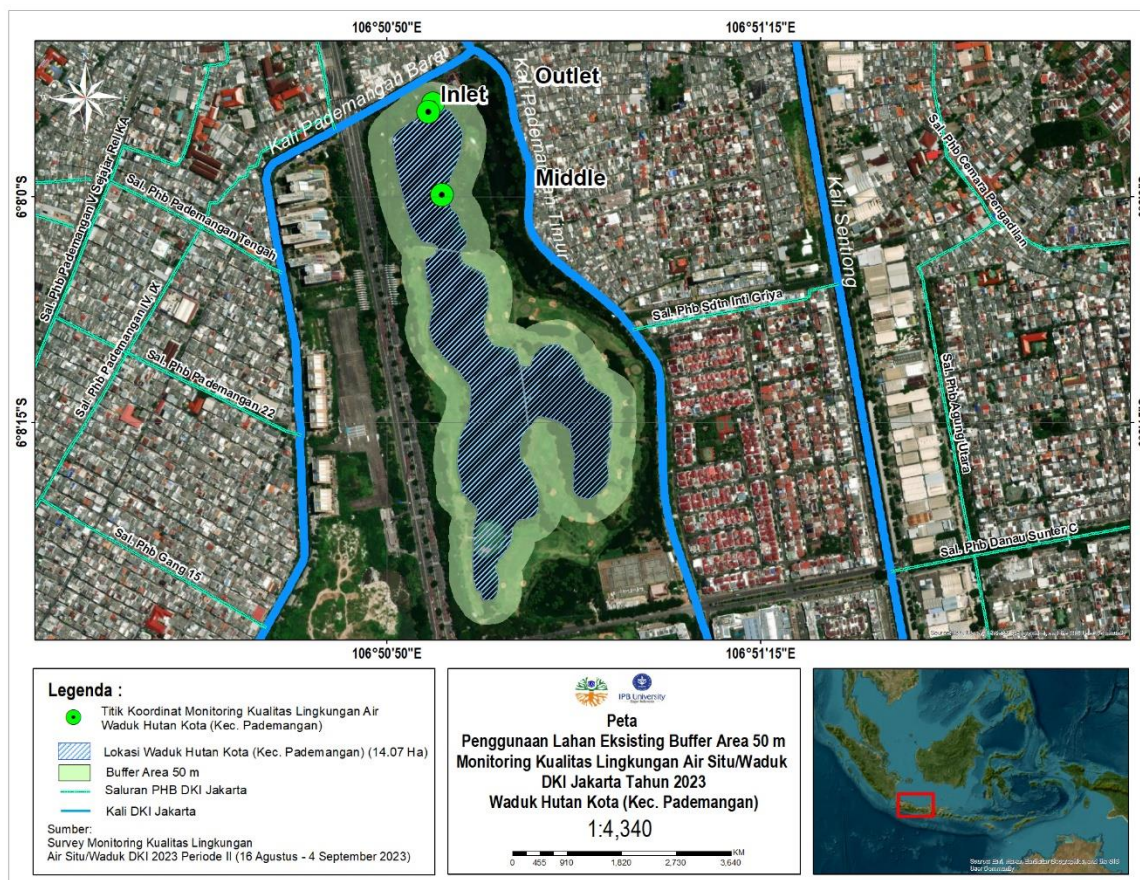
Gambar 3.2.5.35 Buffer area Waduk Hutan Kota (Kecamatan Pademangan)

Waduk hutan kota berada dalam kawasan untuk area hijau yang dipergunakan sebagai lapangan olah raga golf. Tutupan lahan berdasarkan analisis kawasan sempadan situ/waduk *buffer area* 50 m di Waduk Hutan Kota masih sesuai dengan peruntukannya (100 %) berdasarkan Peraturan Menteri PUPR No. 28 Tahun 2015 tentang Penetapan Garis Sempadan Sungai dan Garis Sempadan Danau. Namun demikian, kesesuaian peruntukan penggunaan lahan tidak menjadi faktor utama terhadap kondisi kualitas air. Mengingat saluran *inlet* bersumber dari sungai (Kali Pademangan) dan juga dari saluran PHB, sehingga berpotensi adanya akumulasi hara (*nutrient*) dan bahan organik pada lingkungan perairan.

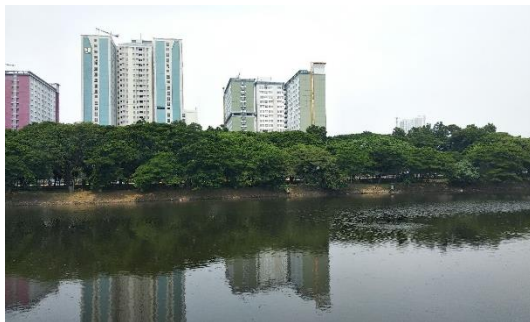
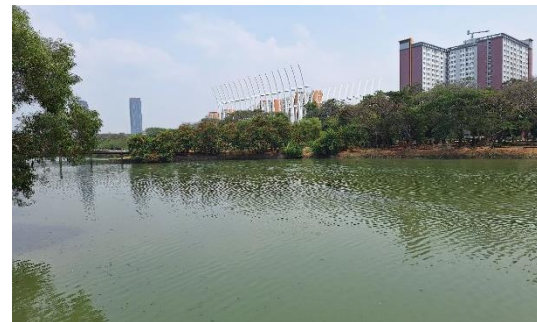
Gambar 3.2.5.36 Kondisi turap Waduk Hutan Kota (Kecamatan Pademangan)**b. Kondisi Perairan**Kecenderungan Indeks Pencemaran Tahun 2015-2023

Secara umum kondisi Waduk Hutan Kota ini cukup terawat meskipun saat pengamatan tidak ada revitalisasi misalnya dengan adanya pengerukan, kondisi waduk cukup bersih dari sampah, dan kondisi turap 20% beton dan 80% tanah (**Gambar 3.2.5.36**).

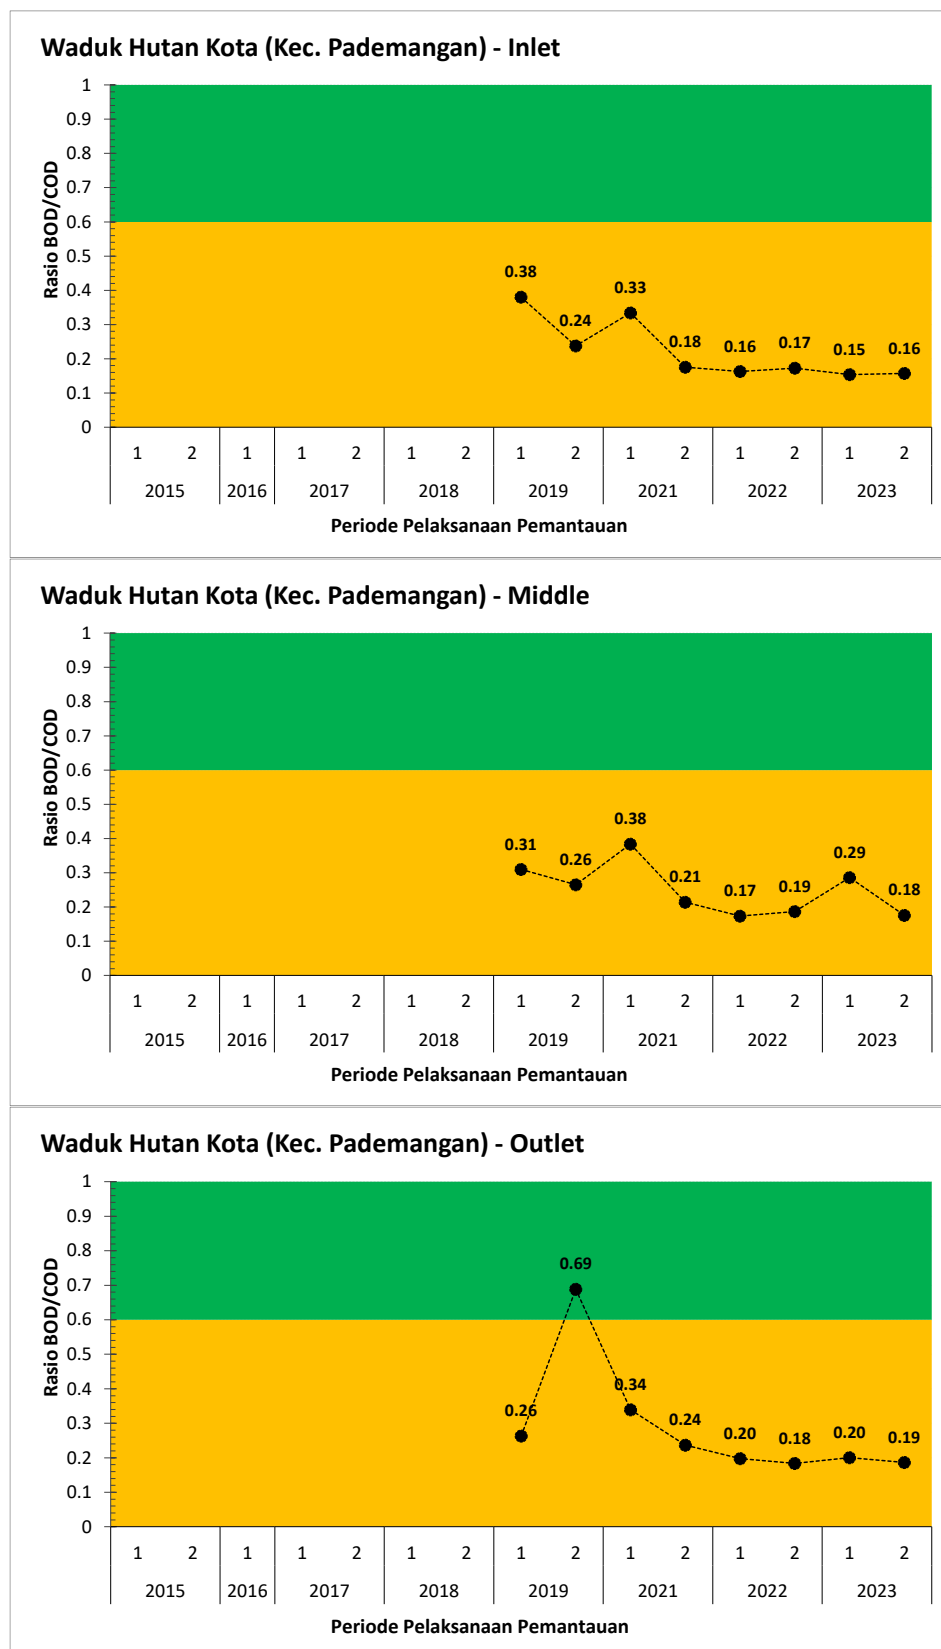
Kecenderungan nilai rasio BOD/COD selama beberapa periode pemantauan secara umum menunjukkan pendekatan pengelolaan situ secara fisika, kimia, dan biologi (fiskimbio) terkecuali pada pemantauan tahun 2019 (periode 2) di titik *outlet* pendekatan pengelolaannya secara biologi (**Gambar 3.2.5.38**).

Gambar 3.2.5.38 Kecenderungan Rasio BOD/COD di Waduk Hutan Kota

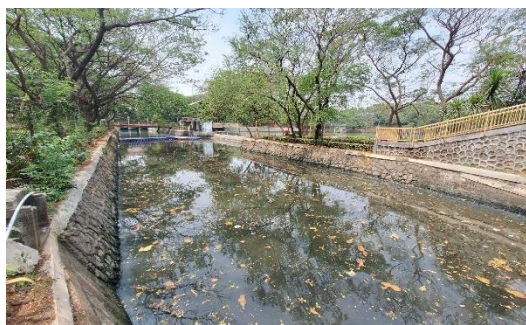
Pendekatan yang digunakan untuk menghitung laju sedimentasi di saluran *inlet* dan tingkat erosi berdasarkan nilai debit air dan konsentrasi total padatan tersuspensi (TSS). Tidak adanya aliran air di titik *inlet* menyebabkan tidak bisa diukurnya debit air (Gambar 3.2.5.40). Oleh karena itu, perhitungan laju sedimentasi dan erosi tidak dapat dilakukan.

Gambar 3.2.5.40 Kondisi *inlet* di Waduk Hutan Kota (Kecamatan Pademangan)

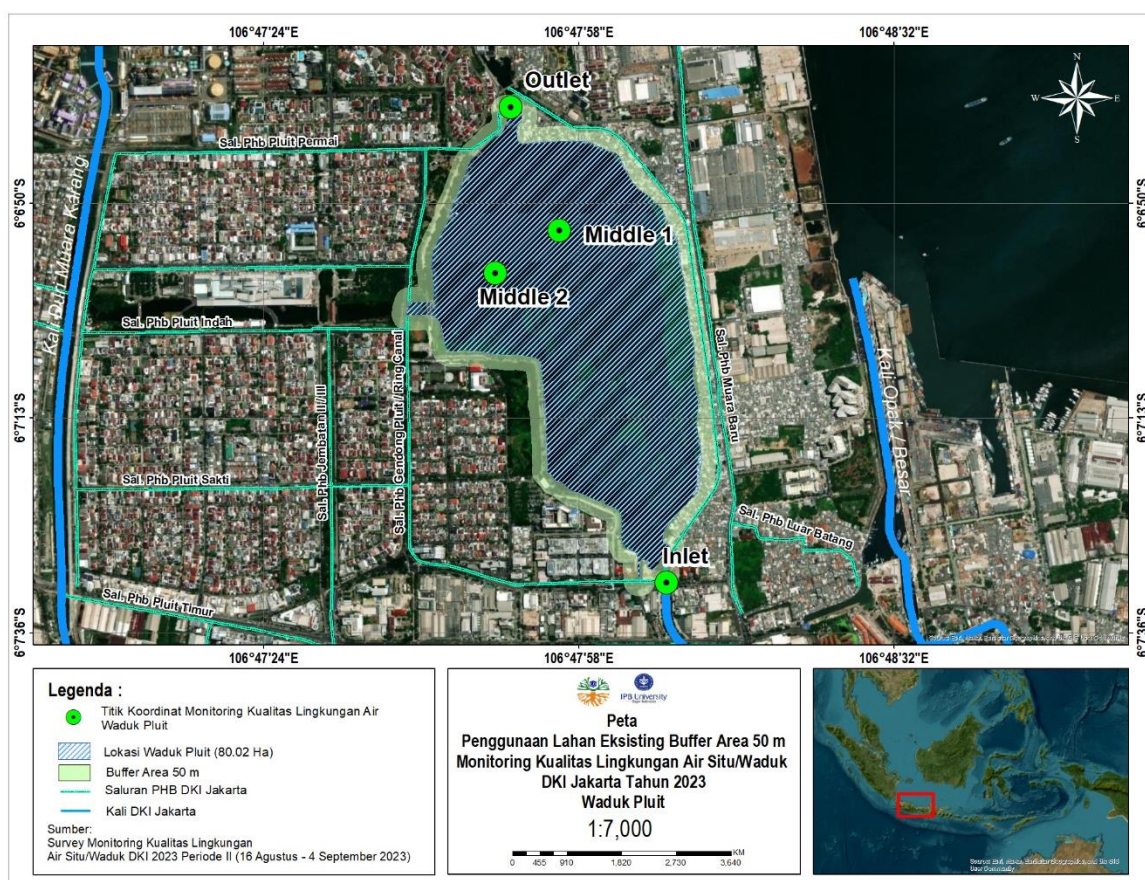
Gambar 3.2.5.41 Buffer area Waduk Pluit

Berdasarkan hasil analisis tutupan lahan pada kawasan sempadan di Waduk Pluit (*buffer area* 50 m), area penggunaan lahan masih sesuai dengan peruntukan sebesar 47,13%, sedangkan penggunaan lahan yang tidak sesuai dengan peruntukannya sebesar 52,82% (berdasarkan Peraturan Menteri PUPR No. 28 Tahun 2015). Persentase area yang dominan sesuai dengan peruntukan terbesar terdiri dari area terbuka hijau sebesar 40,08%, sedangkan area yang tidak sesuai dengan peruntukan terbesar terdiri dari rumah penduduk/permukiman sebesar 44,95%. Berdasarkan area yang tidak sesuai dengan didominasi permukiman, maka dapat dikatakan pengaruh kegiatan antropogenik adalah sumber pencemar utama perairan waduk yang merupakan asupan dari sungai (Kali Opak) dan juga beberapa saluran PHB yang masuk ke waduk.

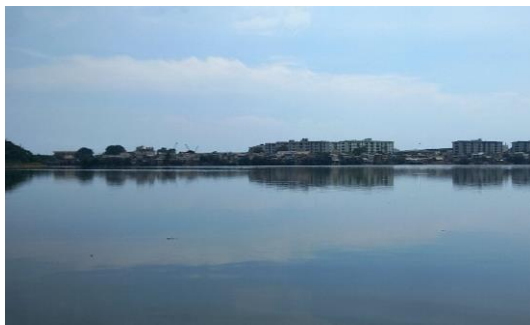
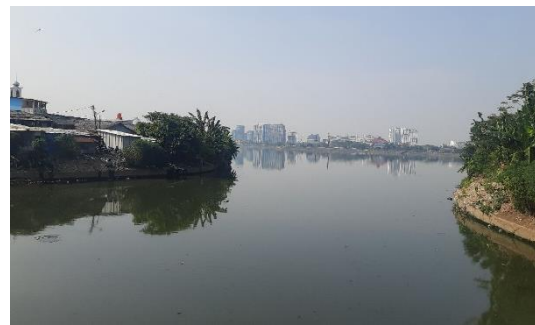
Gambar 3.2.5.42 Kondisi Waduk Pluit**b. Kondisi Perairan**Kecenderungan Indeks Pencemaran Tahun 2015-2023

Secara umum kondisi Waduk Pluit ini cukup terawat, pada saat pengamatan terdapat revitalisasi yaitu adanya pengerukan sedimen dasar waduk. Kondisi waduk juga cukup bersih dari sampah dan kondisi turap 20% beton dan 80% tanah (**Gambar 3.2.5.42**).

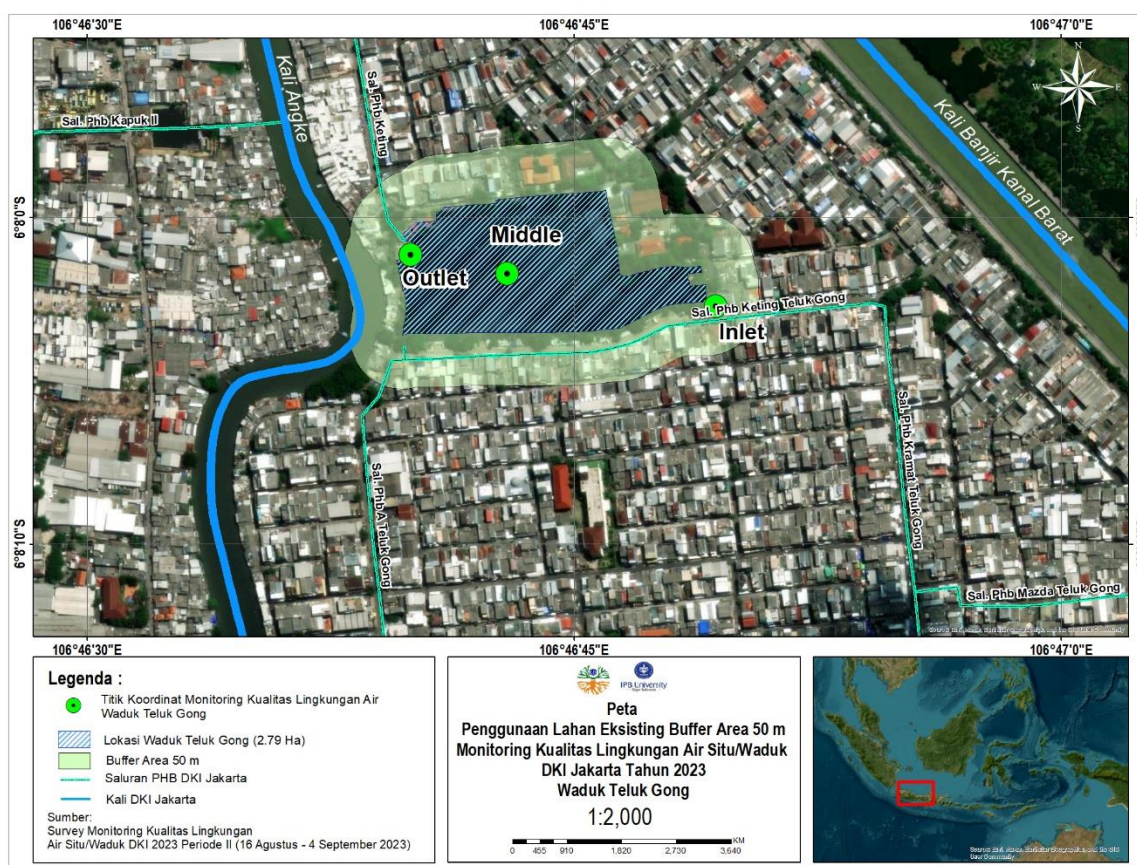
Gambar 3.2.5.46 Buffer area Situ Teluk Gong

Berdasarkan Peraturan Menteri PUPR No. 28 Tahun 2015 tentang Penetapan Garis Sempadan Sungai dan Garis Sempadan Danau, tutupan lahan kawasan sempadan di Situ Teluk Gong pada *buffer area* 50 m menunjukkan bahwa 19,46 % area penggunaan lahan masih sesuai dengan peruntukannya dan sebesar 80,54 % penggunaan lahan tidak sesuai dengan peruntukannya. Persentase area yang tidak sesuai dengan peruntukan terbesar didominasi oleh rumah penduduk/permukiman sebesar 60,78%. Sumber pencemar utama disinyalir dari aliran air sungai (Kali Angke, Kali Banjir Kanal Barat) dan juga dari saluran PHB (PHB Keting Teluk Gong).

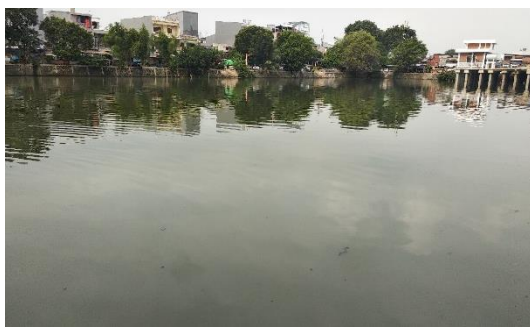
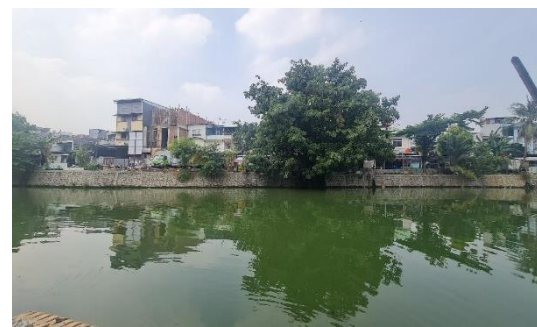
DAS	:	Angke-Pesanggrahan
Luas	:	3,69 ha
Kedalaman titik <i>middle</i>	:	Periode 1 = 0,96 m Periode 2 = 1,82 m
Saluran <i>Inlet</i>	:	Drainase (5) dan PHB Keting Teluk Gong
Saluran <i>Outlet</i>	:	Pintu air
Mata Air	:	Tidak ada
Potensi Sumber Pencemar	:	Limbah domestik masyarakat sekitar
Kondisi Turap	:	100% Beton
Kondisi Wilayah Sekitar	:	Dominan permukiman dan perkantoran
Revitalisasi	:	Tidak ada
Jenis Revitalisasi	:	Tidak ada
Kondisi (pada saat <i>sampling</i>)	:	Cukup terawat

Gambar 3.2.5.47 Kondisi turap Situ Teluk Gong**b. Kondisi Perairan**Kecenderungan Indeks Pencemaran Tahun 2015-2023

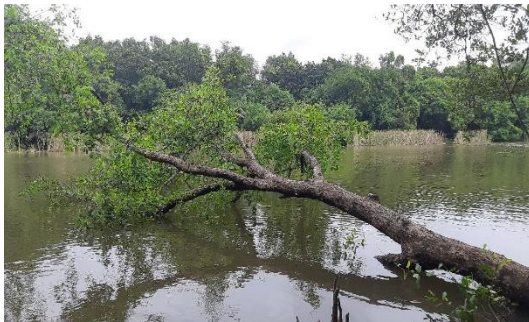
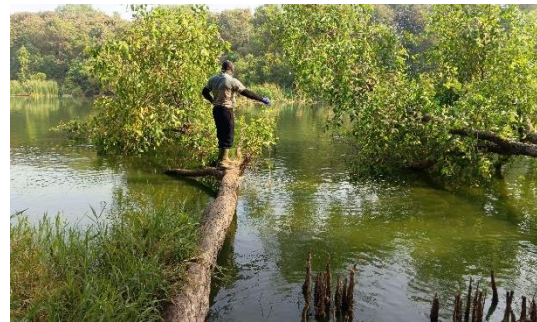
DAS	: Angke-Pesanggrahan
Luas	: 5,08 ha
Kedalaman titik <i>middle</i>	: Periode 1 = 1,20 m Periode 2 = 1,13 m
Saluran <i>Inlet</i>	: Drainase (1)
Saluran <i>Outlet</i>	: Drainase (1)
Mata Air	: Tidak ada
Potensi Sumber Pencemar	: Limbah domestik dan pertokoan
Kondisi Turap	: 20% Beton dan 80% Tanah
Kondisi Wilayah Sekitar	: Dominan area terbuka hijau dan area bermain
Revitalisasi	: Tidak ada
Jenis Revitalisasi	: Tidak ada
Kondisi (pada saat <i>sampling</i>)	: Kurang terawat

Gambar 3.2.5.52 Kondisi Situ Pantai Indah Kapuk Selatan

Secara umum kondisi Situ Pantai Indah Kapuk Selatan ini masih belum cukup terawat, pada saat pengamatan tidak terdapat revitalisasi seperti pengerukan sedimen dasar waduk. Kondisi waduk masih banyak sampah di pinggiran terutama dari aktivitas pemancing. Kondisi turap 20% beton dan 80% tanah (**Gambar 3.2.5.52**).

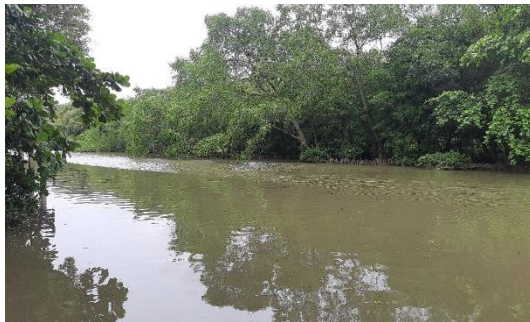
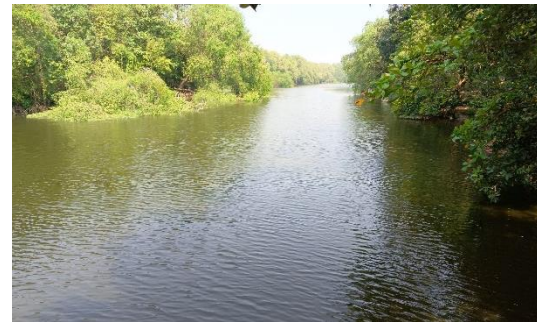
DAS	: Angke-Pesanggrahan
Luas	: 10,9 ha
Kedalaman titik <i>middle</i>	: Periode 1 = 0,08 m Periode 2 = 1,28 m
Saluran <i>Inlet</i>	: Drainase
Saluran <i>Outlet</i>	: Drainase
Mata Air	: Tidak ada
Potensi Sumber Pencemar	: Limbah domestik rumah tangga
Kondisi Turap	: 20% Beton, 80% Tanah
Kondisi Wilayah Sekitar	: Dominan area terbuka hijau dan permukiman
Revitalisasi	: Tidak ada
Jenis Revitalisasi	: Tidak ada
Kondisi (pada saat <i>sampling</i>)	: Cukup terawat

Gambar 3.2.5.57 Kondisi Situ Pantai Indah Kapuk Utara

Secara umum kondisi Situ Pantai Indah Kapuk Utara cukup terawat, pada saat pengamatan tidak terdapat revitalisasi seperti pengerukan sedimen dasar waduk. Kondisi cukup bersih dari sampah dan kondisi turap 20% beton dan 80% tanah (**Gambar 3.2.5.57**).

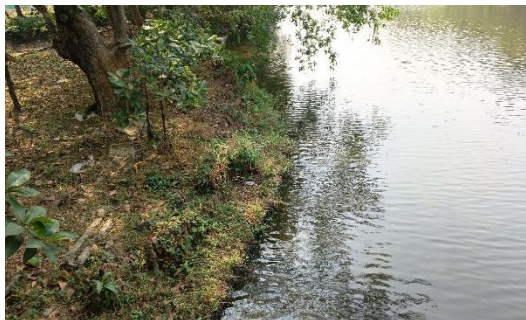
Pendekatan yang digunakan untuk menghitung laju sedimentasi di saluran *inlet* dan tingkat erosi berdasarkan nilai debit air dan konsentrasi total padatan tersuspensi (TSS). Tidak adanya aliran air di titik *inlet* menyebabkan tidak bisa diukurnya debit air (**Gambar 3.2.5.61**). Oleh karena itu, perhitungan laju sedimentasi dan erosi tidak dapat dilakukan.

Gambar 3.2.5.61 Kondisi *inlet* di Situ Pantai Indah Kapuk Utara

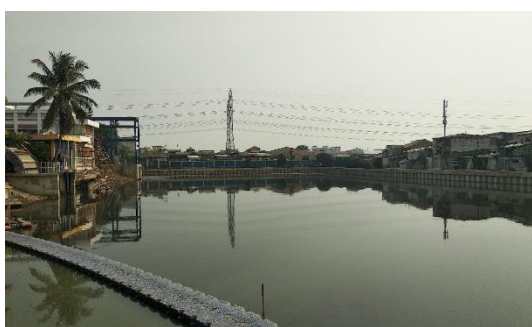
DAS	: Angke-Pesanggrahan
Luas	: 1,89 ha
Kedalaman titik <i>middle</i>	: Periode 1 = Tidak dilakukan pengukuran di titik <i>middle</i> Periode 2 = Tidak dilakukan pengukuran di titik <i>middle</i>
Saluran <i>Inlet</i>	: Sungai/Kali Adem
Saluran <i>Outlet</i>	: Pintu air
Mata Air	: Tidak ada
Potensi Sumber Pencemar	: Limbah domestik rumah tangga
Kondisi Turap	: 100% Beton
Kondisi Wilayah Sekitar	: Dominan permukiman dan perikanan
Revitalisasi	: Tidak ada
Jenis Revitalisasi	: Tidak ada
Kondisi (pada saat <i>sampling</i>)	: Cukup terawat

Gambar 3.2.5.63 Kondisi turap Situ Muara Angke**b. Kondisi Perairan**Kecenderungan Indeks Pencemaran Tahun 2015-2023

Secara umum kondisi Situ Muara Angke ini relatif cukup terawat, pada saat pengamatan tidak terdapat revitalisasi seperti pengerukan sedimen dasar waduk. Kondisi waduk relatif bersih (sampah relatif sedikit) dan kondisi turap 100% beton (**Gambar 3.2.5.63**).

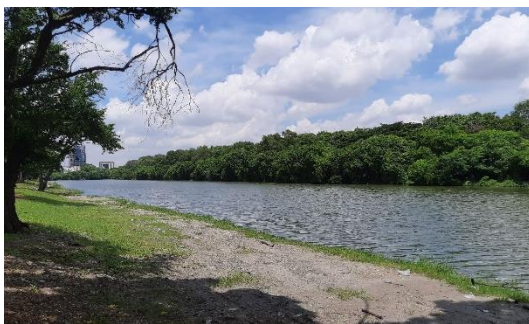
DAS	: Angke-Pesanggrahan
Luas	: 5,09 ha
Kedalaman titik <i>middle</i>	: Periode 1 = Tidak dilakukan pengukuran di titik <i>middle</i> Periode 2 = Tidak dilakukan pengukuran di titik <i>middle</i>
Saluran <i>Inlet</i>	: Drainase (1)
Saluran <i>Outlet</i>	: Drainase (1)
Mata Air	: Tidak ada
Potensi Sumber Pencemar	: Limbah rumah tangga dan pertokoan
Kondisi Turap	: 100% Tanah
Kondisi Wilayah Sekitar	: Dominan area terbuka hijau dan permukiman
Revitalisasi	: Tidak ada
Jenis Revitalisasi	: Tidak Ada
Kondisi (pada saat <i>sampling</i>)	: Cukup terawat

Gambar 3.2.5.68 Kondisi turap Waduk Elang Laut**b. Kondisi Perairan**Kecenderungan Indeks Pencemaran Tahun 2021-2023

Secara umum kondisi Waduk Elang laut relatif cukup terawat, pada saat pengamatan tidak terdapat revitalisasi seperti pengerukan sedimen dasar waduk. Kondisi waduk cukup bersih, sedikit sampah, dan kondisi turap 100% tanah (**Gambar 3.2.5.68**).

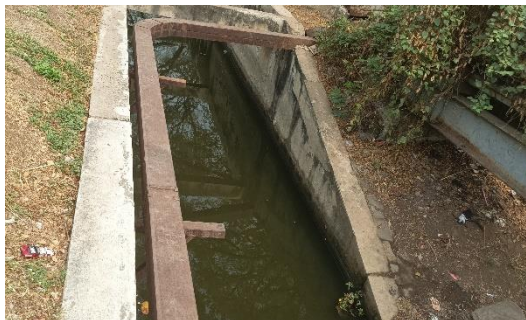
Pendekatan yang digunakan untuk menghitung laju sedimentasi di saluran *inlet* dan tingkat erosi berdasarkan nilai debit air dan konsentrasi total padatan tersuspensi (TSS). Tidak adanya aliran air di titik *inlet* menyebabkan tidak bisa diukurnya debit air (**Gambar 3.2.5.72**). Oleh karena itu, perhitungan laju sedimentasi dan erosi tidak dapat dilakukan.

Gambar 3.2.5.72 Kondisi *inlet* di Waduk Elang Laut

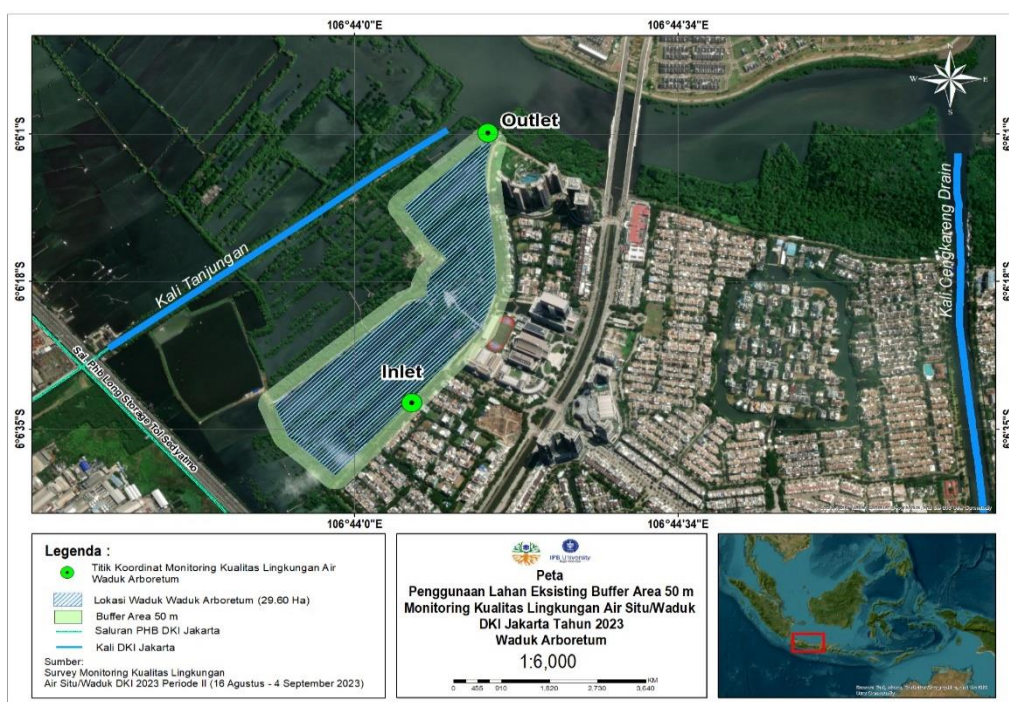
Area penggunaan lahan dominan yang sesuai dengan peruntukan yaitu rawa sebesar 69,47% dan area terbuka hijau sebesar 13,25%, sedangkan area yang tidak sesuai dengan peruntukan terbesar terdiri dari bangunan sekolah sebesar 9,59% dan rumah penduduk/permukiman sebesar 7,68%. *Inlet* yang masuk ke perairan waduk dominan berasal dari saluran drainase yang mengalirkan limbah domestik dari masyarakat setempat. Namun demikian, kondisi perairan waduk berdasarkan hasil analisis tingkat pencemaran tergolong cemar ringan dan cemar sedang, untuk status trofik tergolong eutrofik ringan. Hal ini selaras dengan penggunaan lahan yang dominan masih banyak adanya rawa maupun area terbuka hijau, sedangkan permukiman di sekitar waduk menunjukkan persentase yang relatif kecil, sehingga potensi pencemaran dari aktivitas antropogenik masih relatif tidak banyak.

Gambar 3.2.5.73 Buffer area Waduk Arboretum

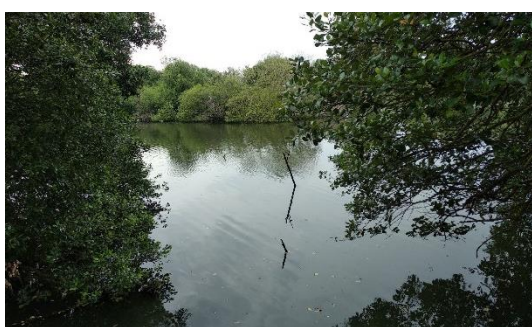
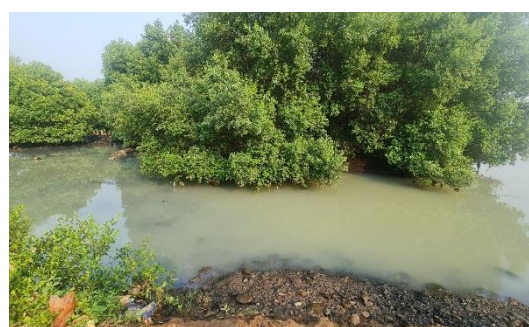
Secara umum kondisi Waduk Arboretum ini relatif cukup terawat, pada saat pengamatan tidak terdapat revitalisasi seperti pengerukan sedimen dasar waduk. Kondisi waduk cukup bersih dari sampah, namun warna air sedikit putih, kondisi turap 100% tanah (**Gambar 3.2.5.74**).

Gambar 3.2.5.74 Kondisi Waduk Arboretum**b. Kondisi Perairan**Kecenderungan Indeks Pencemaran Tahun 2015-2023

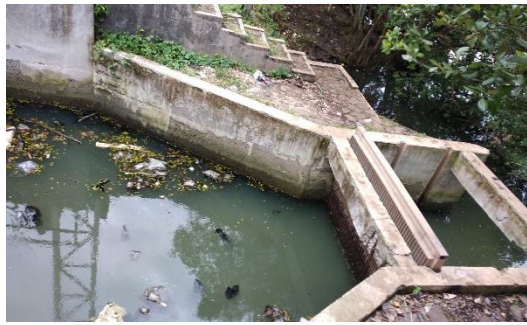
Pendekatan yang digunakan untuk menghitung laju sedimentasi di saluran *inlet* dan tingkat erosi berdasarkan nilai debit air dan konsentrasi total padatan tersuspensi (TSS). Tidak adanya aliran air di titik *inlet* menyebabkan tidak bisa diukurnya debit air (**Gambar 3.2.5.78**). Oleh karena itu, perhitungan laju sedimentasi dan erosi tidak dapat dilakukan.

Gambar 3.2.5.78 Kondisi *inlet* Waduk Arboretum

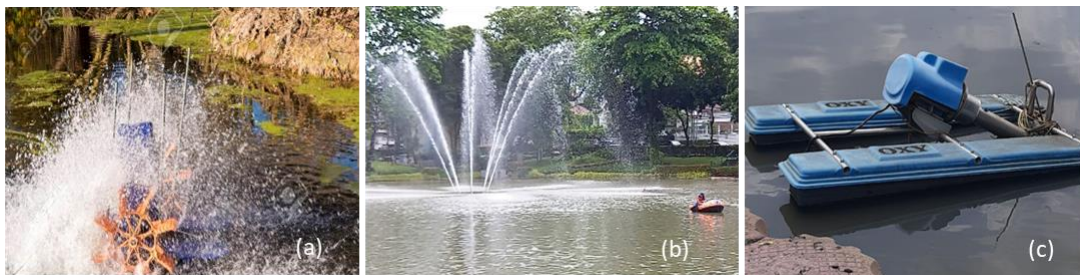
Penggunaan aerasi dengan air mancur dan kincir belum dilakukan secara maksimal pada situ/waduk di Provinsi DKI Jakarta. Hanya sedikit dari situ/waduk yang ada di DKI telah menerapkan teknik aerasi untuk memperkaya oksigen pada badan air, diantaranya; Waduk Empang Bahagia, Situ Lembang, dan Situ Wijaya Kusuma. Penggunaan air mancur sebagai proses aerasi dapat dikombinasikan untuk tujuan keindahan atau estetika situ/waduk sehingga pemerintah DKI perlu mempertimbangkan pemasangan air mancur sebagai salah satu program prioritas.

Gambar 4.2 Contoh penggunaan (a) kincir air, dan (b) air mancur di Situ Lembang, (c) aerator di Waduk Wijaya Kusuma

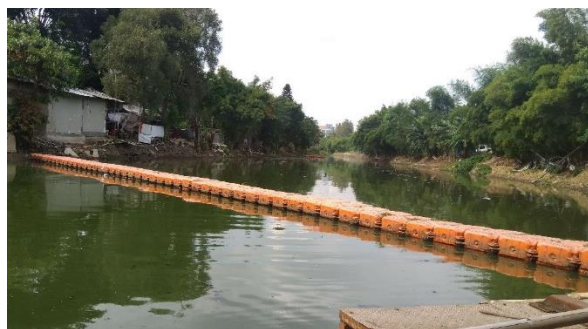
Penyekatan saluran *inlet* belum dilakukan secara optimal karena penyekatan baru dilakukan pada situ/waduk tertentu. Tujuan penyekatan lebih banyak menarget sampah plastik yang berukuran besar (makroplastik). Selain itu, beberapa sekat/filter sampah pada saluran *inlet* ada beberapa yang sudah rusak sehingga perlu adanya perbaikan, contohnya seperti di *inlet* Situ Rawa Dongkal. Penyekatan dengan jaring besi juga dapat dilakukan pada sepanjang saluran PHB sehingga sampah plastik lebih mudah diambil dibandingkan jika sampah tersebut sudah berada di badan air situ/waduk.

Gambar 4.3 Sekat sampah yang mengapung pada *inlet* Situ Ria Rio

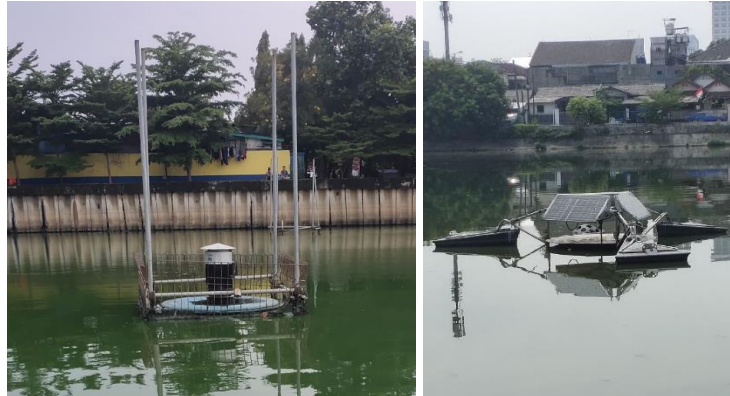
Penggunaan mesin penghancur gulma telah dilakukan pada beberapa lokasi di situ/waduk (Waduk Empang Bahagia dan Waduk Teluk Gong) di Provinsi DKI Jakarta. Namun berdasarkan pengamatan di lapangan, beberapa alat yang terpasang sudah rusak dan tidak aktif. Hal ini dimungkinkan karena kurangnya *maintenance* (pemeliharaan) secara berkala yang dilakukan oleh pihak terkait sebagai pengelola situ/waduk.

Gambar 4.4 Mesin Penghancur Gulma

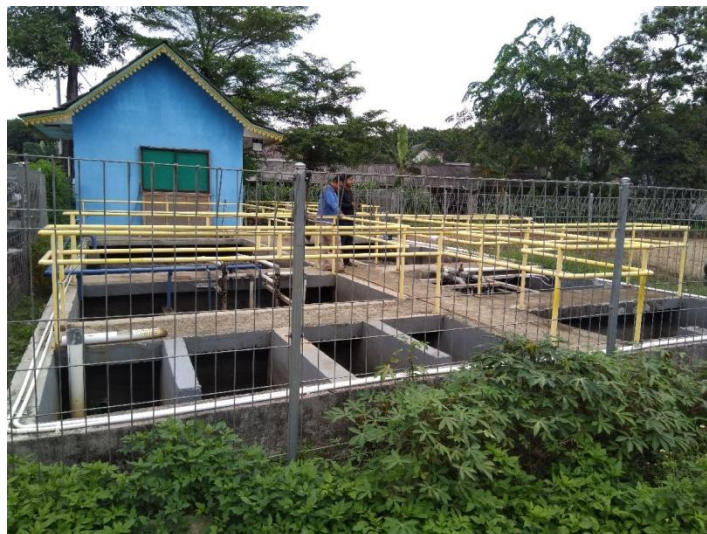
Penerapan IPAL Komunal belum dilakukan secara menyeluruh pada Situ/Waduk di DKI Jakarta. IPAL Komunal yang dijumpai terdapat di Waduk Kampung Rambutan dan Situ Babakan. IPAL Komunal secara ideal merupakan sarana terintegrasi untuk mengolah air limbah yang bersumber dari masyarakat sebelum memasuki saluran air situ/waduk. Sarana ini memadukan penanganan secara fisika, kimia dan biologi. Perlu adanya penambahan unit instalasi pengolahan air limbah secara komunal untuk membantu *self resilience* dari situ/waduk yang ada. Disamping itu, perlu diperhatikan juga pengelolaan IPAL dengan baik agar instalasi tersebut dapat bekerja secara optimal.

Gambar 4.5 IPAL Komunal (Fiskimbio) di Situ Babakan

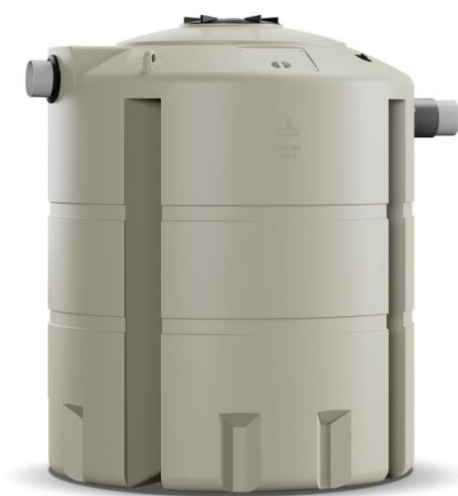
Program subsidi tanki septik merupakan program yang digulirkan oleh pemerintah Provinsi DKI Jakarta untuk menangani buangan limbah *black water* (kakus/WC) dari pemukiman warga secara langsung ke dalam badan air. Pembuangan limbah *black water* tanpa diolah dapat meningkatkan cemaran bakteri koli dan koli tinja yang berbahaya bagi manusia. Menurut informasi dari pihak Pemprov DKI Jakarta, program subsidi tanki septik saat ini diprioritaskan kepada warga masyarakat di Kepulauan Seribu. Selanjutnya, program ini akan dikembangkan ke wilayah Kotamadya Provinsi DKI Jakarta lainnya.

**Gambar 4.6** Contoh Tanki Septik

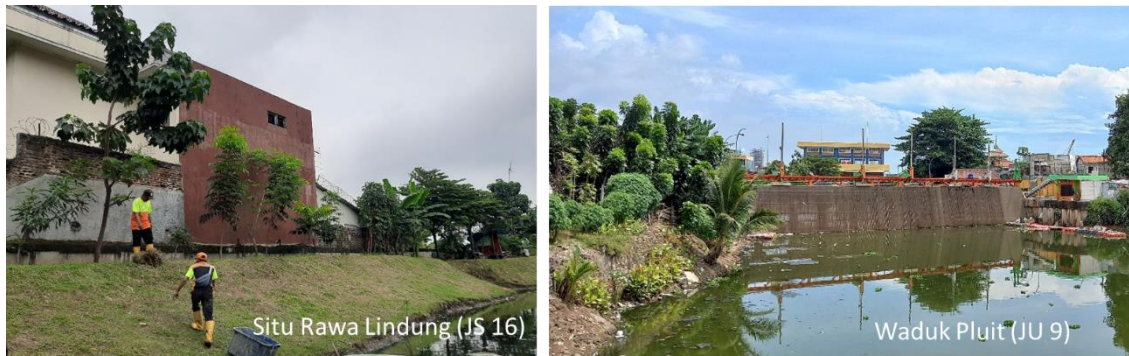
Pembangunan turap dimaksudkan untuk mengurangi potensi longsor dan erosi yang dapat terjadi pada pinggir situ/waduk. Pada situ yang terbentuk secara alami sebenarnya tidak membutuhkan adanya turap, karena biasanya di pinggir situ biasanya sudah ada vegetasi alami yang tumbuh sebagai turap alam seperti bambu, rumput rumputan/semak semak yang mampu menahan laju erosi. Pada jenis waduk buatan keberadaan turap dibutuhkan. Pemeliharaan turap yang sudah ada juga diperlukan. Sebagai contoh beberapa turap situ/waduk yang diamati terdapat beberapa yang sudah mulai rusak dan sebagian turap telah tumbuh tanaman seperti di Waduk Pluit, Kemudian untuk situ/waduk yang berturap tanah seperti di Situ Rawa Lindung memiliki nilai erosi dan sedimentasi cenderung lebih tinggi dibandingkan dengan situ/waduk yang telah di turap beton..

Gambar 4.7 Turap di Situ Rawa Lindung Berupa Tanah dan Waduk Pluit yang Ditumbuhi Tanaman
